## Rapport de repérage du plomb avant travaux

| Numéro de rapport | <b>21072301</b> |
| Adresse de l'immeuble | <b>5 PLACE DE LA REPUBLIQUE 67000 STRASBOURG</b> |
| Bâtiment ou installation | <b>AGRIP RESTAURANT</b> |

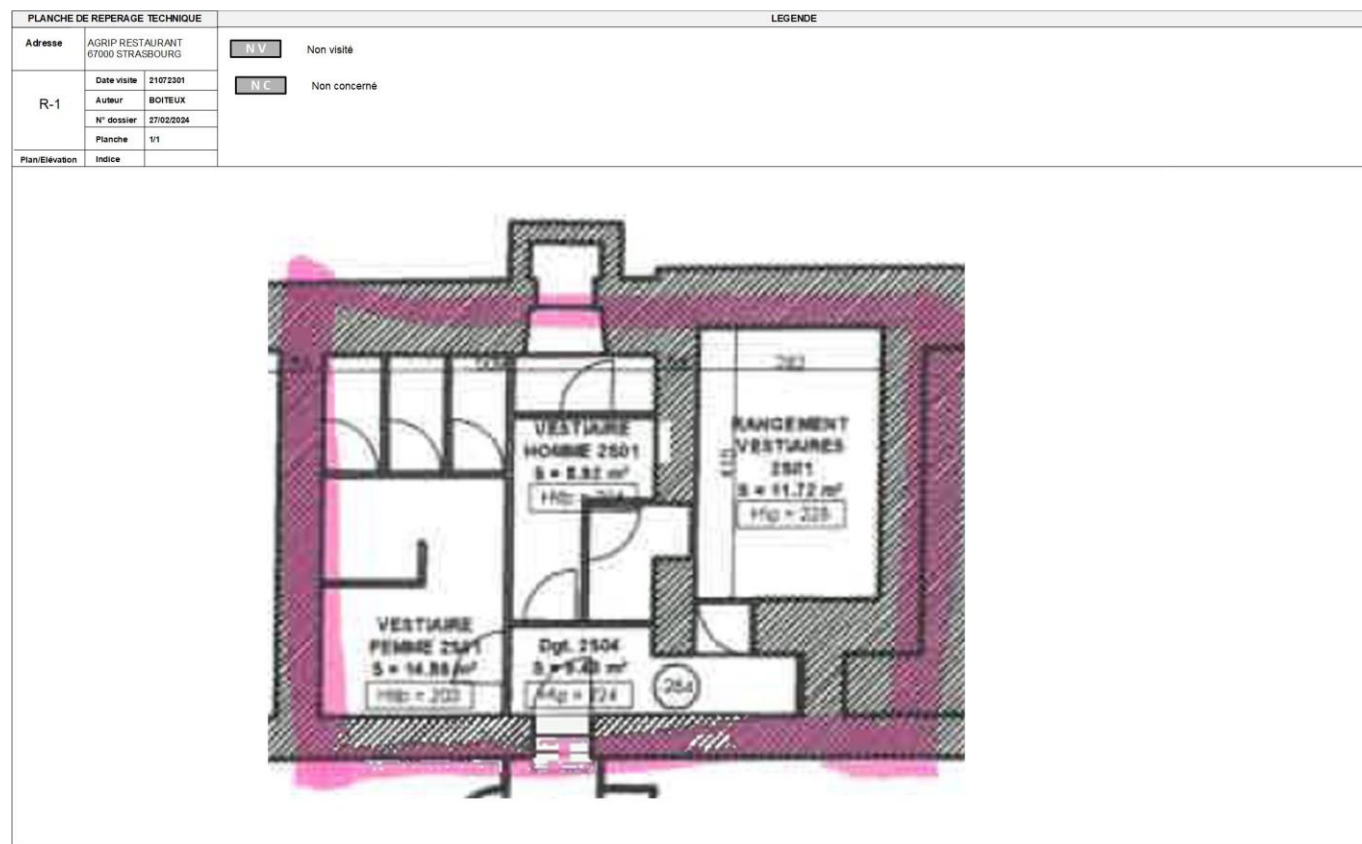
R-1 :

Afin de faciliter la localisation des mesures, l'auteur du repérage divise chaque local en plusieurs zones, auxquelles il attribue une lettre (A, B, C ...) selon la convention décrite ci-dessous.

La convention d'écriture sur le croquis et dans le tableau des mesures est la suivante :

- la zone de l'accès au local est nommée «A» et est reportée sur le croquis. Les autres zones sont nommées «B», «C», «D», ... dans le sens des aiguilles d'une montre.
- la zone «plafond» est indiquée en clair.
