## DOSSIER DE DIAGNOSTIC TECHNIQUE

| RÉFÉRENCES | DÉSIGNATION DU BIEN | PROPRIÉTAIRE |
|---|---|---|
| Référence dossier : <b>26DFL8116</b><br>Réalisé le : <b>12/05/2026</b><br>Référence bien : <b>ENSIC</b> | <b>ENSIC</b><br><b>91 Avenue de la Libération</b><br><b>54000 NANCY</b> | <b>UNIVERSITE DE LORRAINE</b><br><b>34 Cours Léopold</b><br><b>54052 NANCY CEDEX</b> |

**REPÉRAGE AMIANTE  
AVANT TRAVAUX**

#### Remplacement façade et ossature bois

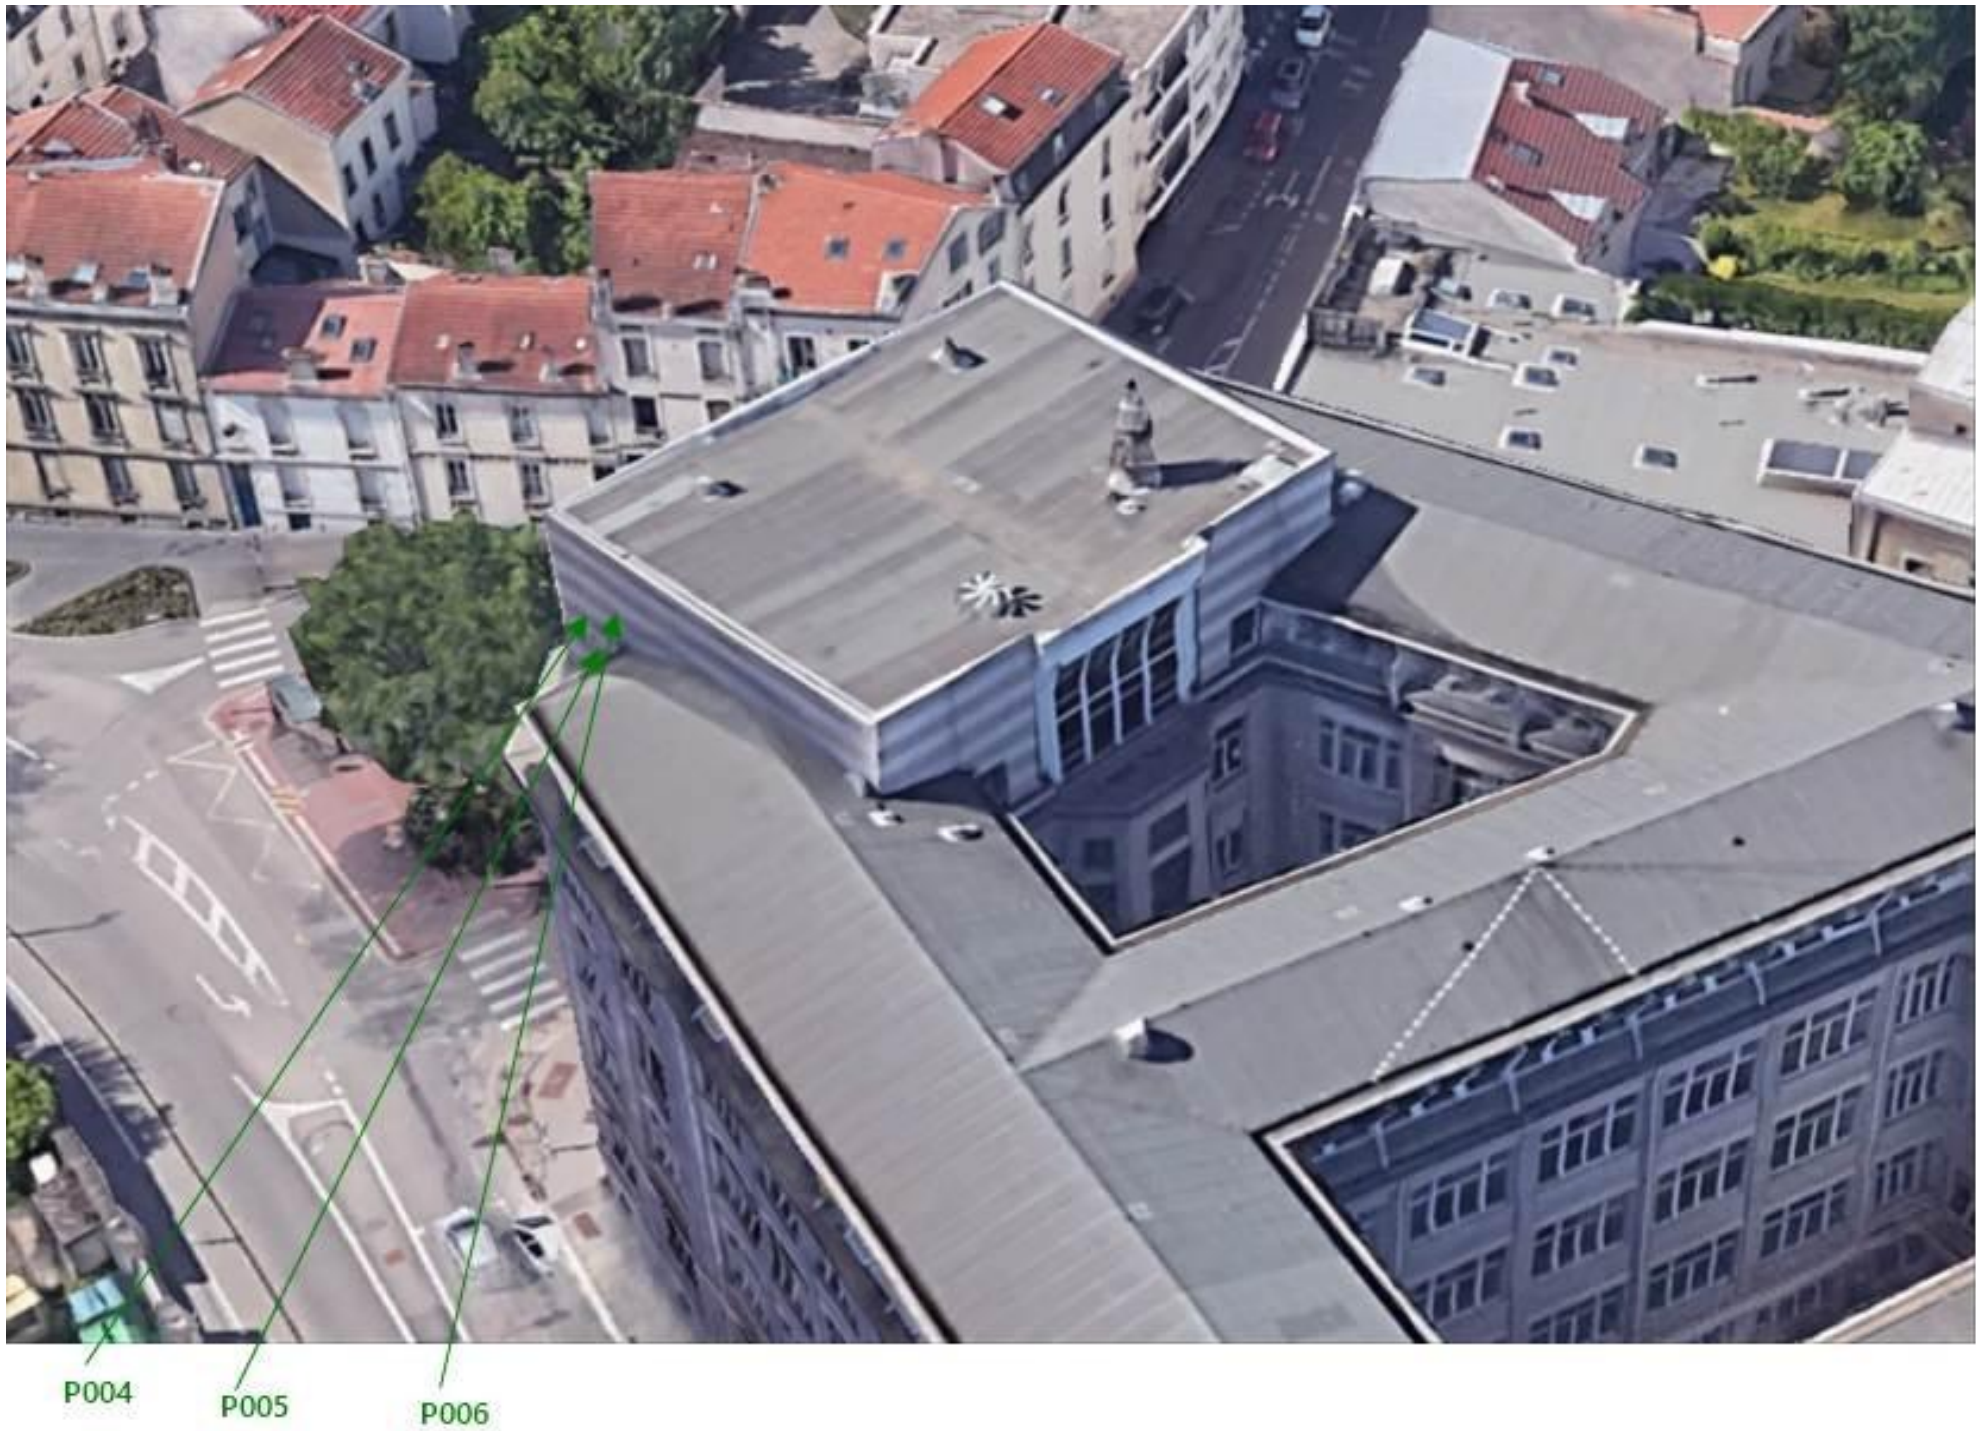
Planche croquis de repérage technique : Façades

| IDENTIFICATION DE LA ZPSO | N° DE PRELEVEMENT | LOCALISATION | LOCALISATION DÉTAILLÉE | COMPOSANT | PARTIE DE COMPOSANT | DESCRIPTION | CONCLUSION |
|---|---|---|---|---|---|---|---|
| ZPSO-001 | P001 | Façade 1 | | 1 - Couvertures, Toitures, Terrasses et étanchéités - Ardoises, bardeaux bitumineux | Bardeaux bitumineux (« shingles ») | Bardeaux bitumineux (« shingles ») | Absence d'amiante (Après analyse en laboratoire) |
| ZPSO-002 | P003 | Façade 1 | | 2 - Parois verticales extérieures et Façades - Façades légères, murs rideaux, bardages, panneaux sandwich | Plaques | Plaques | Absence d'amiante (Après analyse en laboratoire) |
| ZPSO-003 | P005 | Façade 1 | | 2 - Parois verticales extérieures et Façades - Façades légères, murs rideaux, bardages, panneaux sandwich | Joint d'étanchéité | Joint d'étanchéité | Absence d'amiante (Après analyse en laboratoire) |

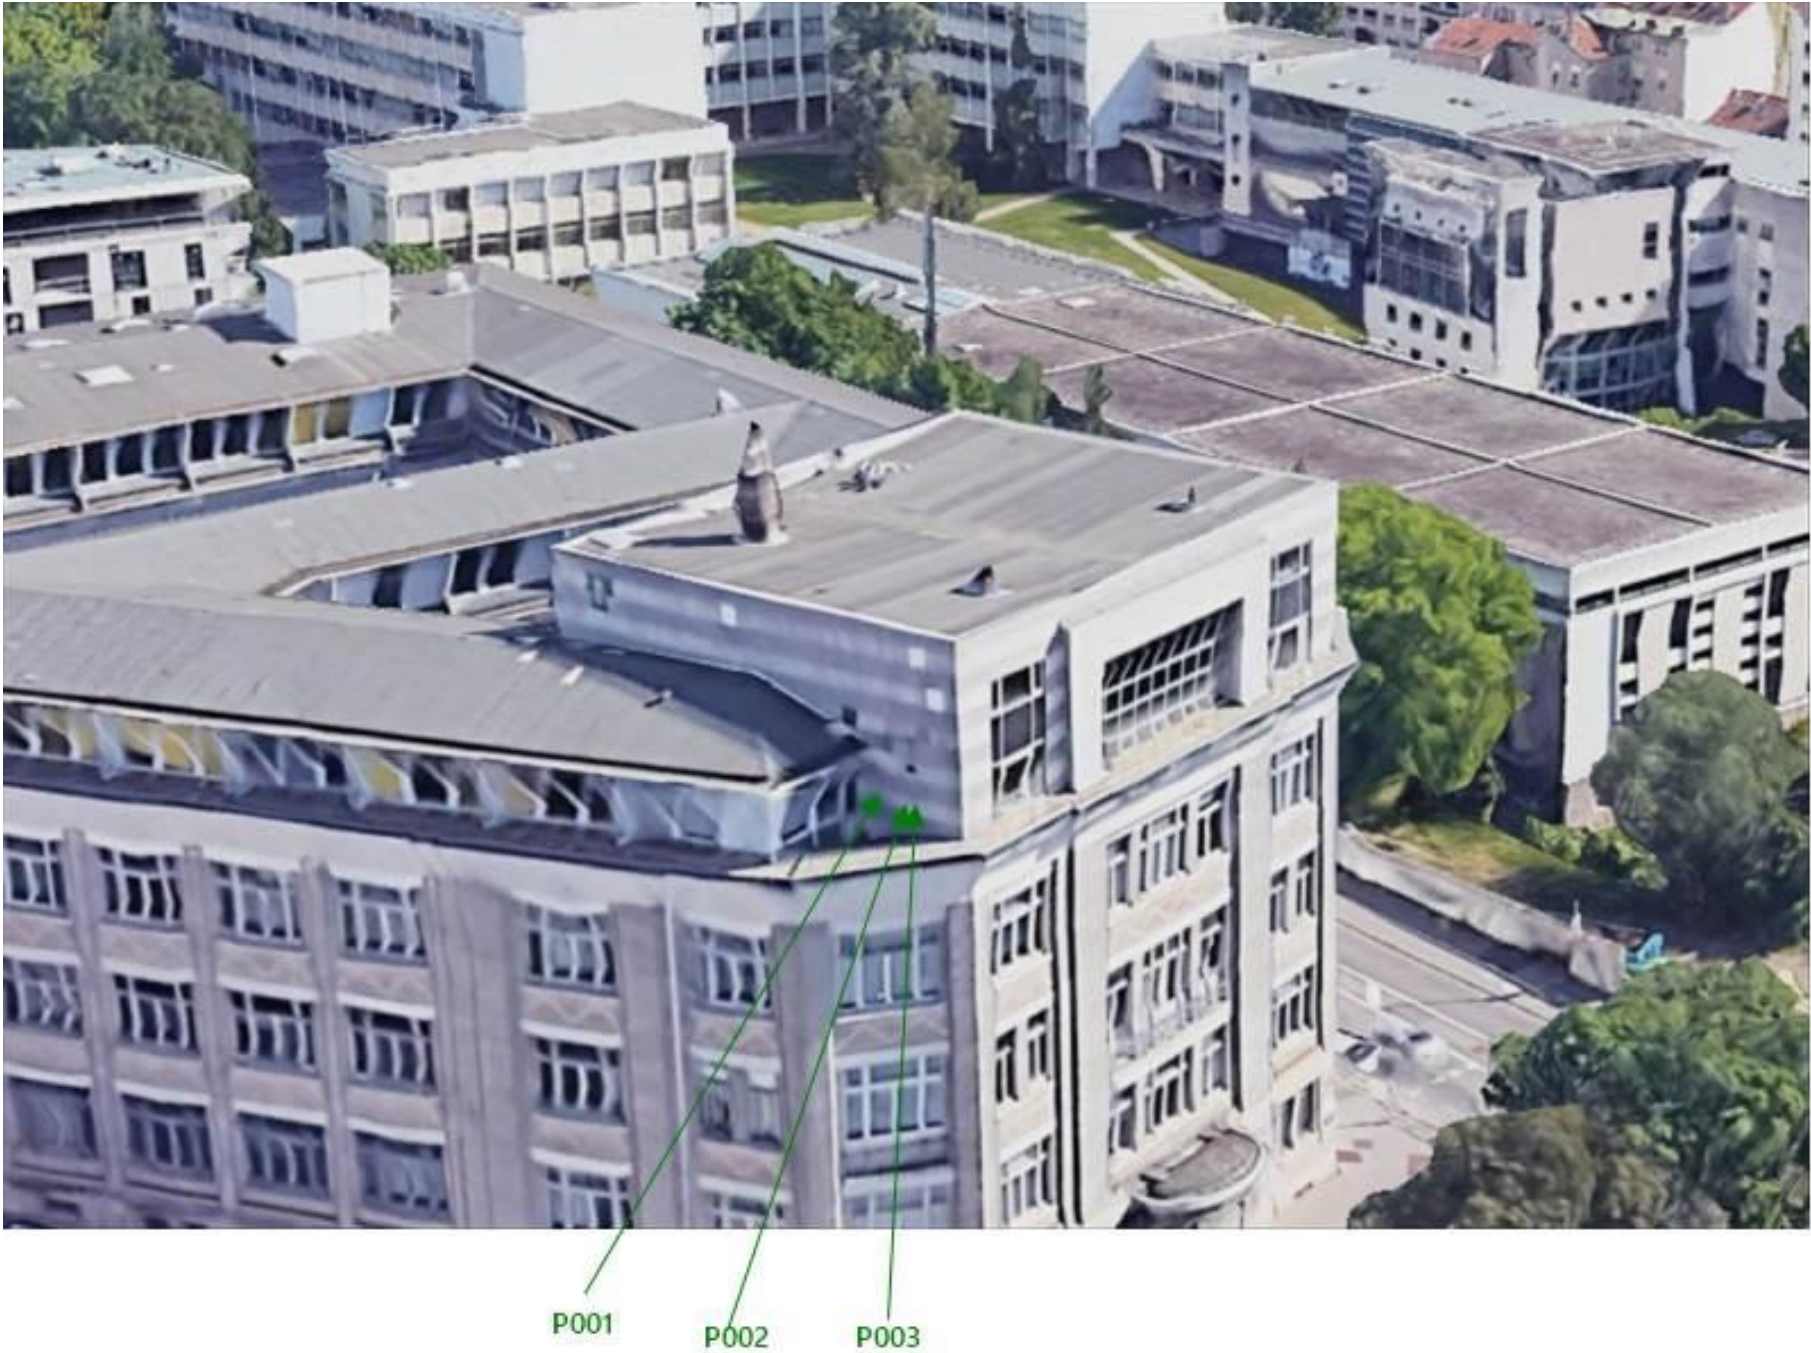
Planche croquis de repérage technique : Façades

| IDENTIFICATION DE LA ZPSO | N° DE PRELEVEMENT | LOCALISATION | LOCALISATION DÉTAILLÉE | COMPOSANT | PARTIE DE COMPOSANT | DESCRIPTION | CONCLUSION |
|---|---|---|---|---|---|---|---|
| | P002 | Façade 2 | | 1 - Couvertures, Toitures, Terrasses et étanchéités - Ardoises, bardeaux bitumineux | Bardeaux bitumineux (« shingles ») | Bardeaux bitumineux (« shingles ») | Absence d'amiante (Après analyse en laboratoire) |
| | P004 | Façade 2 | | 2 - Parois verticales extérieures et Façades - Façades légères, murs rideaux, bardages, panneaux sandwich | Plaques | Plaques | Absence d'amiante (Après analyse en laboratoire) |
| | P006 | Façade 2 | | 2 - Parois verticales extérieures et Façades - Façades légères, murs rideaux, bardages, panneaux sandwich | Joint d'étanchéité | Joint d'étanchéité | Absence d'amiante (Après analyse en laboratoire) |

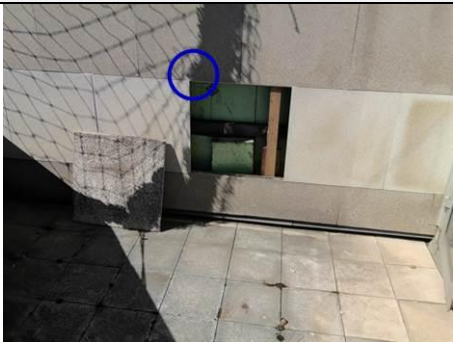
| N° DE PRELEVEMENT | LOCALISATION | COMPOSANT DE LA CONSTRUCTION | DESCRIPTION | PHOTOS |
|---|---|---|---|---|
| P005 | Façade 1 | 2 - Parois verticales extérieures et Façades - Façades légères, murs rideaux, bardages, panneaux sandwich | Joint d'étanchéité | |

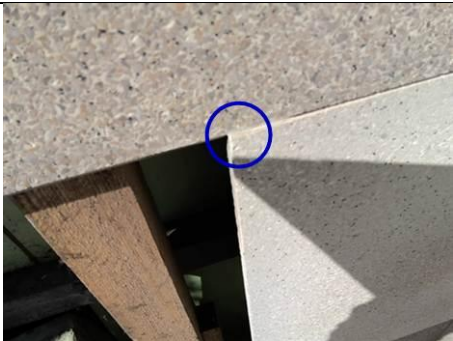
| N° DE PRELEVEMENT | LOCALISATION | COMPOSANT DE LA CONSTRUCTION | DESCRIPTION | PHOTOS |
|---|---|---|---|---|
| P006 | Façade 2 | 2 - Parois verticales extérieures et Façades - Façades légères, murs rideaux, bardages, panneaux sandwich | Joint d'étanchéité | |
