# Rapport de repérage amiante avant réalisation de travaux dans un immeuble bâti

Article R4412-97 du Code du Travail, Norme NF X 46-020

**Rapport N° :** 23775606/S2/2/AM-RTV\_V1**Rédigé le :** 10/10/2024**Référence au programme de travaux :**  
N° réalisé le 18/09/2024 par Clément SUDRAUD

**CFP RENNES MAGENTA**  
2 BOULEVARD MAGENTA  
35000 RENNES  
**Centre des Finances Publiques**

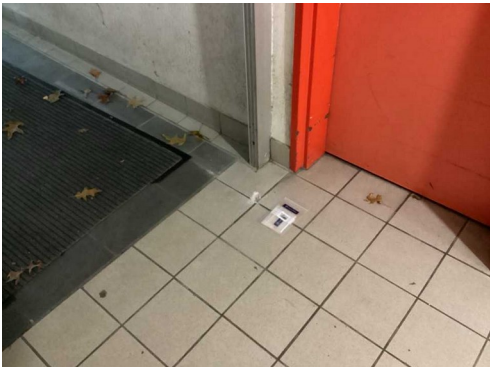
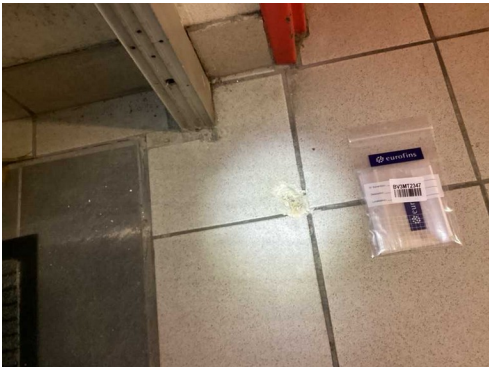
| P42 | ZPSO 17 |

| Localisation | Ouvrage | Matériaux | Aspect | Couleur | N° ZPSO | N° Prél. | N° Sond. | Critère de décision | Observation | Présence amiante |
|---|---|---|---|---|---|---|---|---|---|---|
| RDC Bas -> Circulation 65,42 | Revêtements de sol | Colles de carrelage | Mortier | Gris | 17 | P42* N | / | AN | / | Non |

| P42 | ZPSO 17 |
|---|---|
| Revêtements de sol -> Colles de carrelage | |

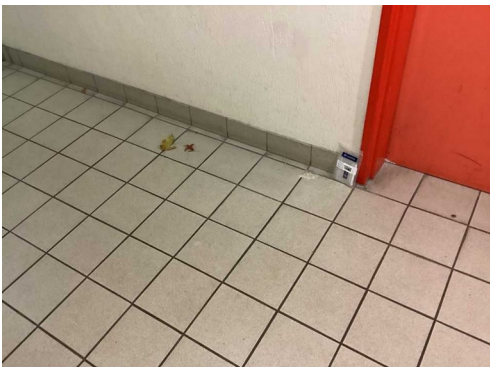
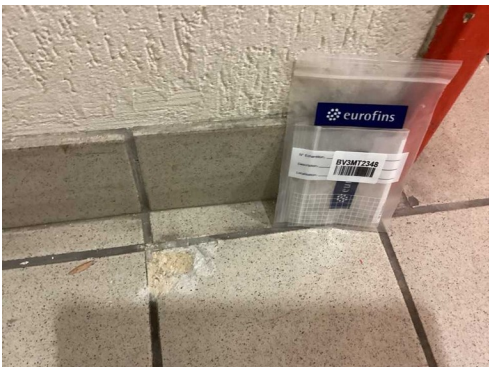
| P43 | ZPSO 17 |

| Localisation | Ouvrage | Matériaux | Aspect | Couleur | N° ZPSO | N° Prél. | N° Sond. | Critère de décision | Observation | Présence amiante |
|---|---|---|---|---|---|---|---|---|---|---|
| RDC Bas -> Circulation 65,42 | Revêtements de sol | Colles de carrelage | Mortier | Gris | 17 | P43 N | / | AN | / | Non |

| P43 | ZPSO 17 |
|---|---|
| Revêtements de sol -> Colles de carrelage | |

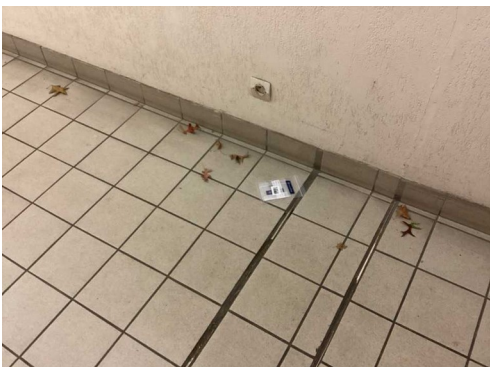
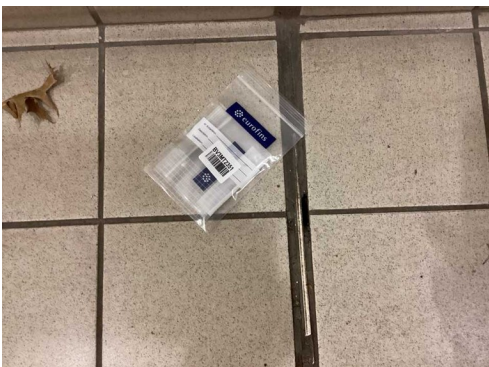
| P46 | ZPSO 21 |

| Localisation | Ouvrage | Matériaux | Aspect | Couleur | N° ZPSO | N° Prél. | N° Sond. | Critère de décision | Observation | Présence amiante |
|---|---|---|---|---|---|---|---|---|---|---|
| RDC Bas -> Circulation 65,42 | Revêtements de sol | Joints de dilatation et d'assemblage | Ciment | Gris | 21 | P46* N | / | AN | / | Non |

| P46 | ZPSO 21 |
|---|---|
| Revêtements de sol -> Joints de dilatation et d'assemblage | |

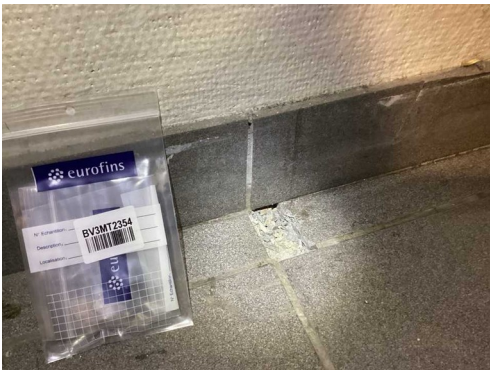
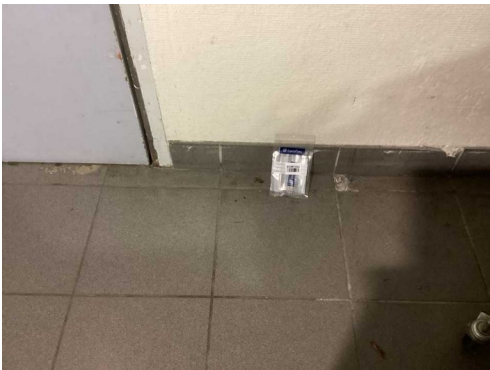
| P49 | ZPSO 22 |

| Localisation | Ouvrage | Matériaux | Aspect | Couleur | N° ZPSO | N° Prél. | N° Sond. | Critère de décision | Observation | Présence amiante |
|---|---|---|---|---|---|---|---|---|---|---|
| RDC Bas -> Circulation 65,42 | Revêtements de sol | Colles de carrelage | Mortier | Gris | 22 | P49* N | / | AN | / | Non |

| Revêtements de sol -> Colles de carrelage | |

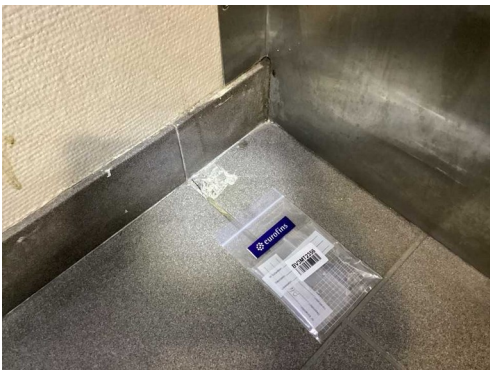
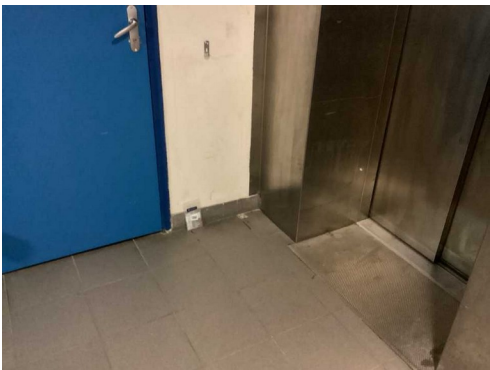
| P50 | ZPSO 22 |

| Localisation | Ouvrage | Matériaux | Aspect | Couleur | N° ZPSO | N° Prél. | N° Sond. | Critère de décision | Observation | Présence amiante |
|---|---|---|---|---|---|---|---|---|---|---|
| RDC Bas -> Circulation 65,42 | Revêtements de sol | Colles de carrelage | Mortier | Gris | 22 | P50 N | / | AN | / | Non |

| Revêtements de sol -> Colles de carrelage | |

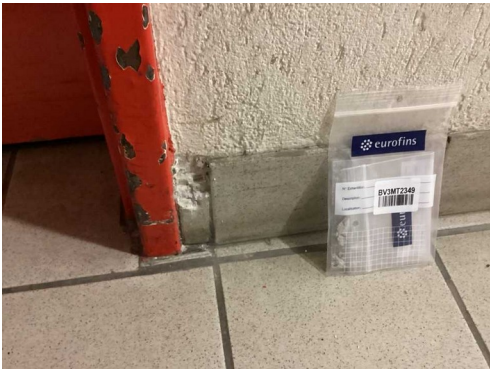
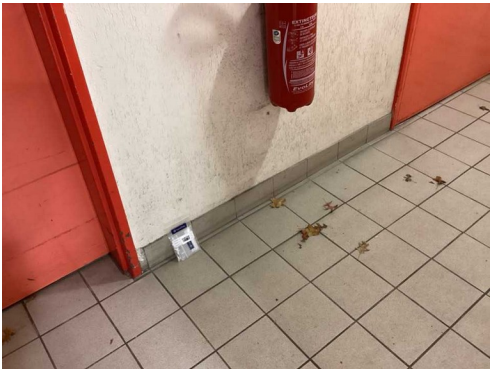
| P44 | ZPSO 20 |

| Localisation | Ouvrage | Matériaux | Aspect | Couleur | N° ZPSO | N° Prél. | N° Sond. | Critère de décision | Observation | Présence amiante |
|---|---|---|---|---|---|---|---|---|---|---|
| RDC Bas -> Circulation 65,42 | Revêtements de murs, poteaux, cloisons, gaines, coffres | Colles de plinthe | Mortier | Blanc | 20 | P44* N | / | AN | / | Non |

| Revêtements de murs, poteaux, cloisons, gaines, coffres -> Colles de plinthe | |

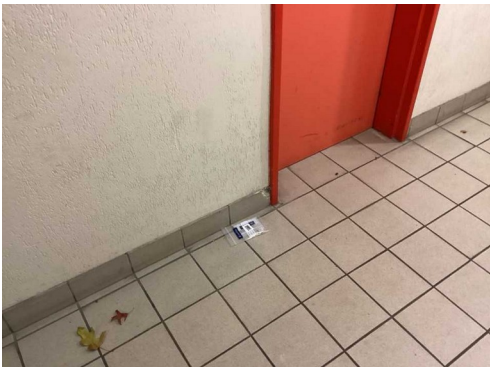
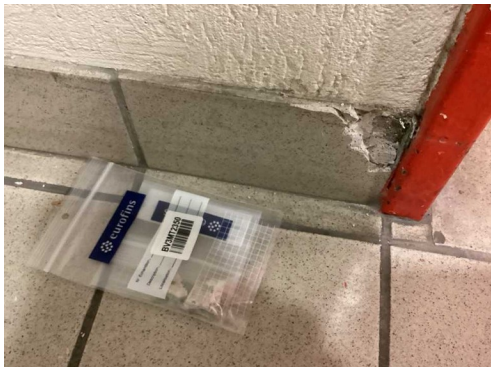
| P45 | ZPSO 20 |

| Localisation | Ouvrage | Matériaux | Aspect | Couleur | N° ZPSO | N° Prél. | N° Sond. | Critère de décision | Observation | Présence amiante |
|---|---|---|---|---|---|---|---|---|---|---|
| RDC Bas -> Circulation 65,42 | Revêtements de murs, poteaux, cloisons, gaines, coffres | Colles de plinthe | Mortier | Blanc | 20 | P45 N | / | AN | / | Non |

| P45 | ZPSO 20 |
|---|---|
| Revêtements de murs, poteaux, cloisons, gaines, coffres -> Colles de plinthe | |

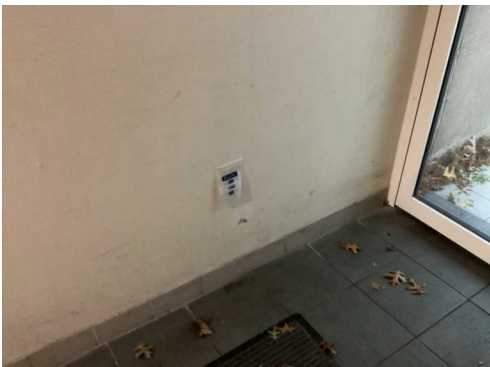
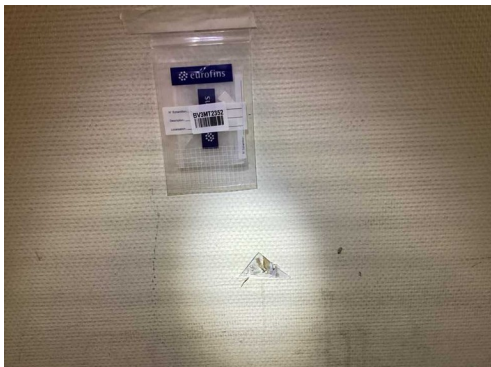
| P47 | ZPSO 18 |

| Localisation | Ouvrage | Matériaux | Aspect | Couleur | N° ZPSO | N° Prél. | N° Sond. | Critère de décision | Observation | Présence amiante |
|---|---|---|---|---|---|---|---|---|---|---|
| RDC Bas -> Circulation 65,42 | Cloisons (légères et préfabriquées) | Enduits de jointoiement des plaques de plâtre | Plâtre | Blanc | 18 | P47* N | / | AN | / | Non |

| Localisation | Ouvrage | Matériaux | Aspect | Couleur | N° ZPSO | N° Prél. | N° Sond. | Critère de décision | Observation | Présence amiante |
|---|---|---|---|---|---|---|---|---|---|---|
| RDC Bas -> Circulation 65,42 | Cloisons (légères et préfabriquées) | Peinture | / | / | 18 | P47*<br>N | / | AN | / | Non |

| P47 | ZPSO 18 |
|---|---|
| Cloisons (légères et préfabriquées) -> Enduits de jointoiment des plaques de plâtre Peinture | |

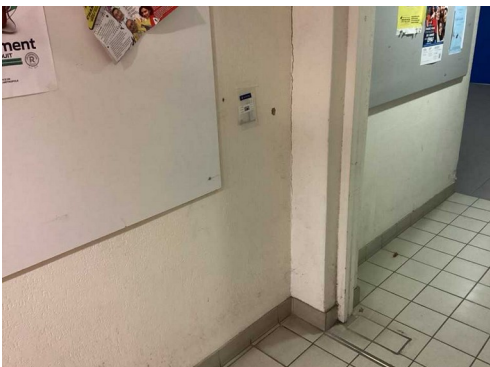
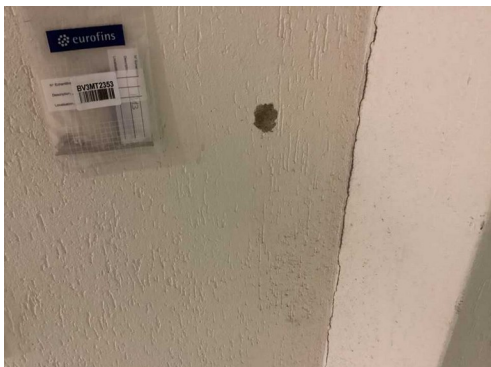
| P48 | ZPSO 19 |

| Localisation | Ouvrage | Matériaux | Aspect | Couleur | N° ZPSO | N° Prél. | N° Sond. | Critère de décision | Observation | Présence amiante |
|---|---|---|---|---|---|---|---|---|---|---|
| RDC Bas -> Circulation 65,42 | Murs et cloisons maçonnées "en dur" | Enduits lissés, projetés ou talochés | Ciment, Plâtre | / | 19 | P48*<br>N | / | AN | / | Non |
| RDC Bas -> Circulation 65,42 | Murs et cloisons maçonnées "en dur" | Peinture | / | / | 19 | P48*<br>N | / | AN | / | Non |

| P48 | ZPSO 19 |
|---|---|
| Murs et cloisons maçonnées "en dur" -> Enduits lissés, projetés ou talochés Peinture | |

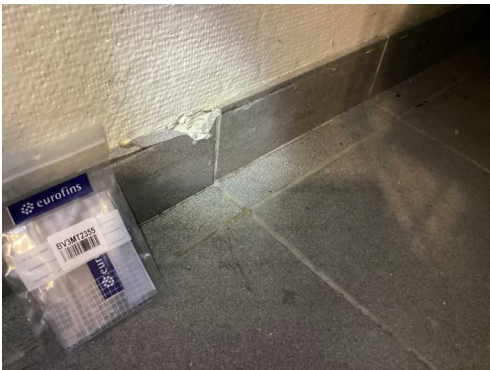
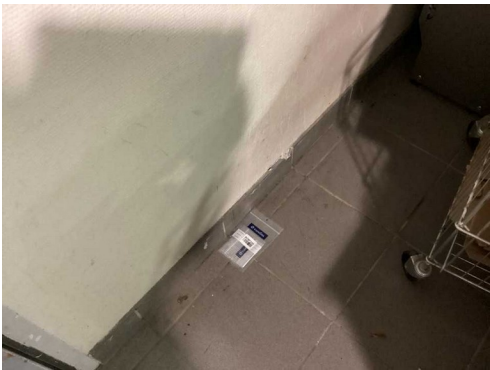
| P51 | ZPSO 23 |

| Localisation | Ouvrage | Matériaux | Aspect | Couleur | N° ZPSO | N° Prél. | N° Sond. | Critère de décision | Observation | Présence amiante |
|---|---|---|---|---|---|---|---|---|---|---|
| RDC Bas -> Circulation 65,42 | Revêtements de murs, poteaux, cloisons, gaines, coffres | Colles de plinthe | Mortier | Gris | 23 | P51*<br>N | / | AN | / | Non |

| P51 | ZPSO 23 |
|---|---|
| Revêtements de murs, poteaux, cloisons, gaines, coffres -> Colles de plinthe | |

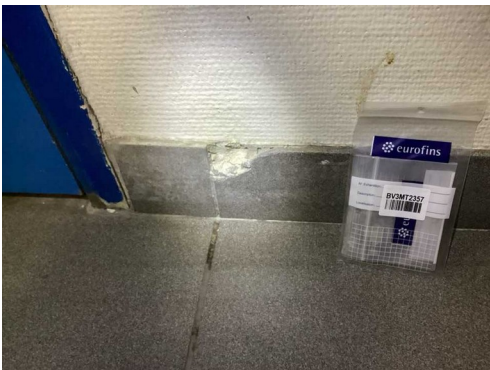
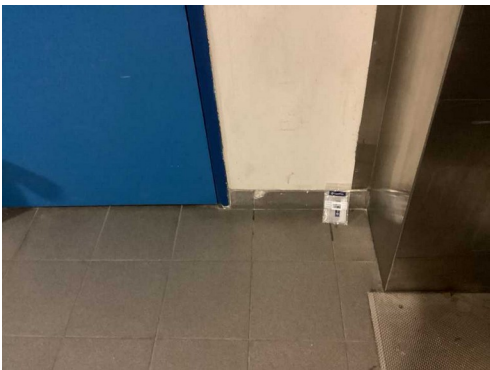
| P52 | ZPSO 23 |

| Localisation | Ouvrage | Matériaux | Aspect | Couleur | N° ZPSO | N° Prél. | N° Sond. | Critère de décision | Observation | Présence amiante |
|---|---|---|---|---|---|---|---|---|---|---|
| RDC Bas -> Circulation 65,42 | Revêtements de murs, poteaux, cloisons, gaines, coffres | Colles de plinthe | Mortier | Gris | 23 | P52<br>N | / | AN | / | Non |

| P52 | ZPSO 23 |
|---|---|
| Revêtements de murs, poteaux, cloisons, gaines, coffres -> Colles de plinthe | |

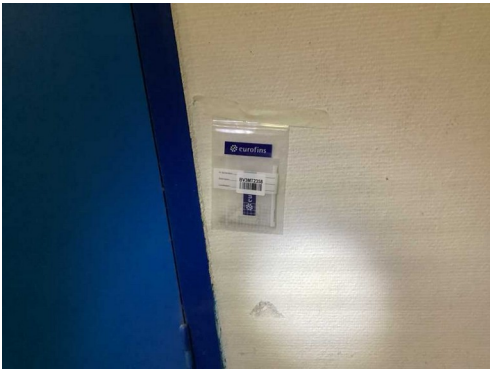
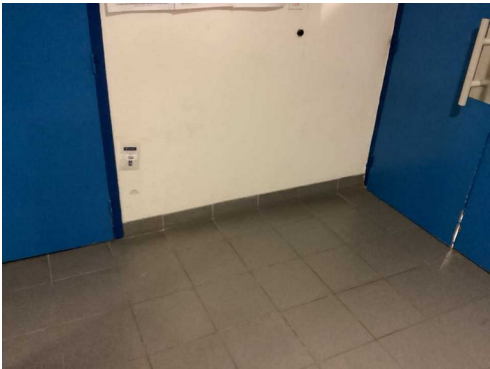
| P53 | ZPSO 24 |

| Localisation | Ouvrage | Matériaux | Aspect | Couleur | N° ZPSO | N° Prél. | N° Sond. | Critère de décision | Observation | Présence amiante |
|---|---|---|---|---|---|---|---|---|---|---|
| RDC Bas -> Circulation 65,42 | Murs et cloisons maçonnées "en dur" | Enduits lissés, projetés ou talochés | Ciment, Plâtre | / | 24 | P53*<br>N | / | AN | + toile de verre | Non |
| RDC Bas -> Circulation 65,42 | Revêtements de murs, poteaux, cloisons, gaines, coffres | Peintures décoratives | / | / | 24 | P53*<br>N | / | AN | + toile de verre | Non |

| P53 | ZPSO 24 |
|---|---|
| Murs et cloisons maçonnées "en dur" -> Enduits lissés, projetés ou talochés Peintures décoratives | |

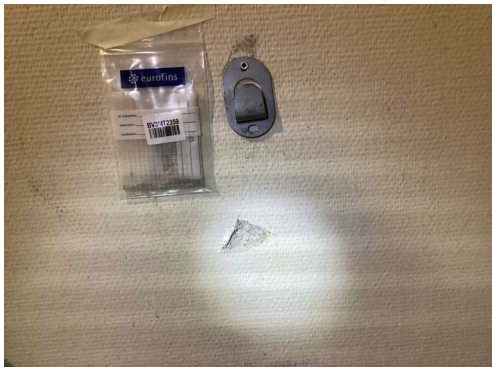
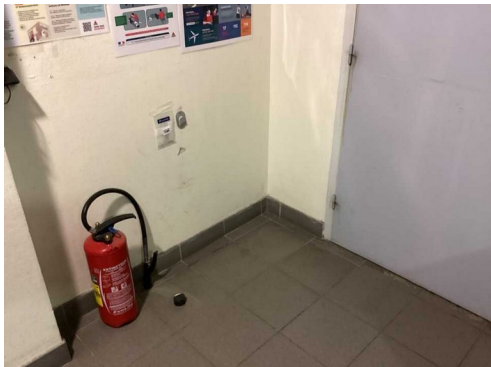
| P54 | ZPSO 24 |

| Localisation | Ouvrage | Matériaux | Aspect | Couleur | N° ZPSO | N° Prél. | N° Sond. | Critère de décision | Observation | Présence amiante |
|---|---|---|---|---|---|---|---|---|---|---|
| RDC Bas -> Circulation 65,42 | Murs et cloisons maçonnées "en dur" | Enduits lissés, projetés ou talochés | Ciment, Plâtre | / | 24 | P54<br>N | / | AN | + toile de verre | Non |
| RDC Bas -> Circulation 65,42 | Revêtements de murs, poteaux, cloisons, gaines, coffres | Peintures décoratives | / | / | 24 | P54<br>N | / | AN | + toile de verre | Non |

| Murs et cloisons maçonnées "en dur" -> Enduits lissés, projetés ou talochés Peintures décoratives | |

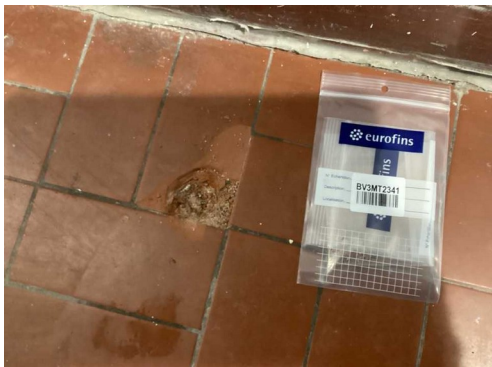
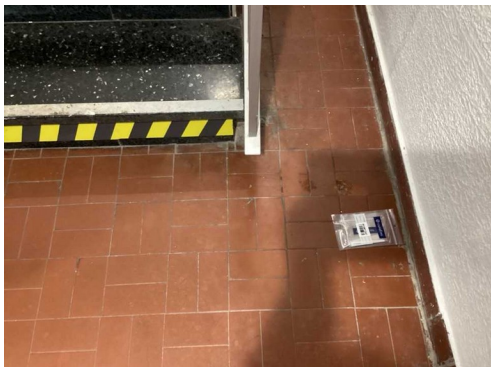
| P36 | ZPSO 14 |

| Localisation | Ouvrage | Matériaux | Aspect | Couleur | N° ZPSO | N° Prél. | N° Sond. | Critère de décision | Observation | Présence amiante |
|---|---|---|---|---|---|---|---|---|---|---|
| RDC Bas -> Circulation 8,67 | Revêtements de sol | Colles de carrelage | Mortier | Gris | 14 | P36*<br>N | / | AN | / | Non |

| Revêtements de sol -> Colles de carrelage | |

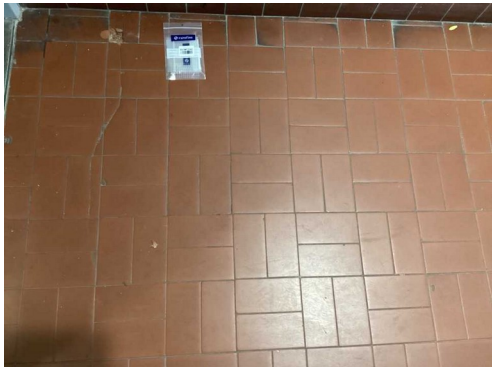
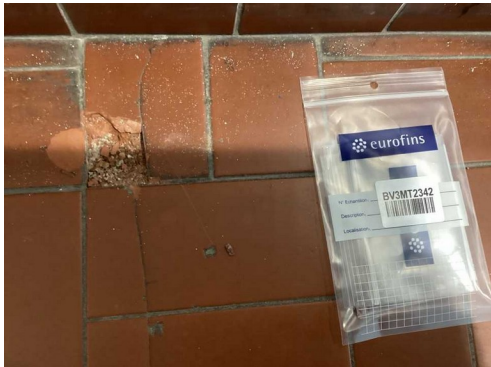
| P37 | ZPSO 14 |

| Localisation | Ouvrage | Matériaux | Aspect | Couleur | N° ZPSO | N° Prél. | N° Sond. | Critère de décision | Observation | Présence amiante |
|---|---|---|---|---|---|---|---|---|---|---|
| RDC Bas -> Circulation 8,67 | Revêtements de sol | Colles de carrelage | Mortier | Gris | 14 | P37<br>N | / | AN | / | Non |

| Revêtements de sol -> Colles de carrelage | |

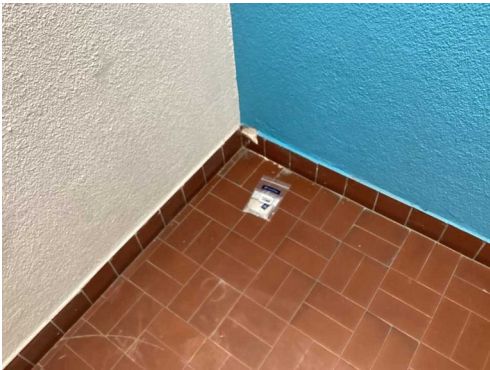
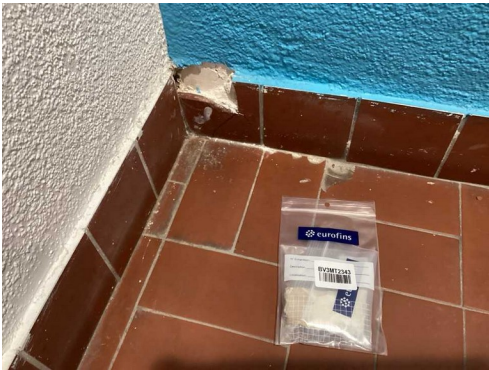
| P38 | ZPSO 15 |

| P38 | ZPSO 15 |
|---|---|
| Revêtements de murs, poteaux, cloisons, gaines, coffres -> Colles de plinthe | |

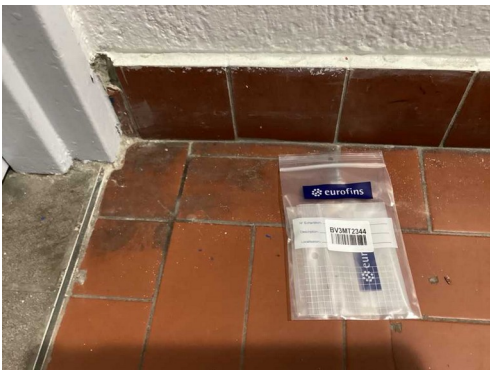
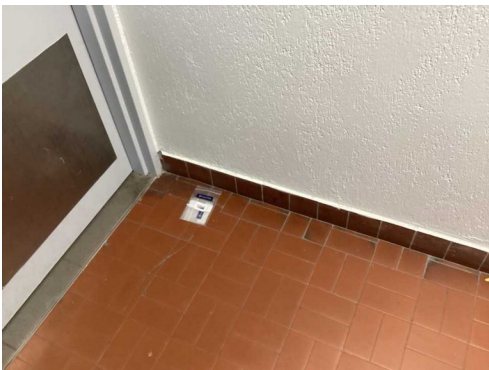
| P39 | ZPSO 15 |

| P39 | ZPSO 15 |
|---|---|
| Revêtements de murs, poteaux, cloisons, gaines, coffres -> Colles de plinthe | |

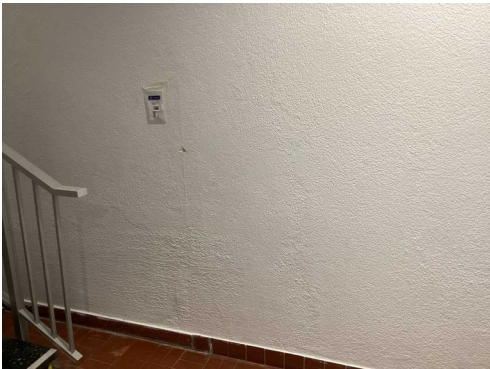
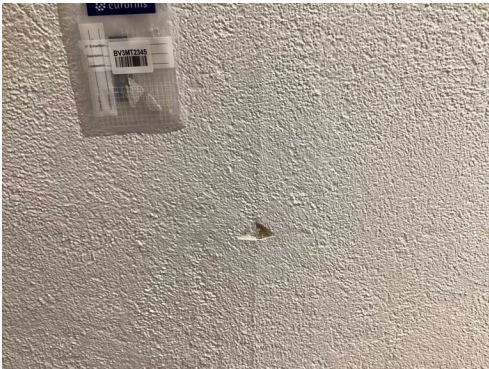
| P40 | ZPSO 18 |

| P40 | ZPSO 18 |
|---|---|
| Cloisons (légères et préfabriquées) -> Enduits de jointoiement des plaques de plâtre Peinture | |

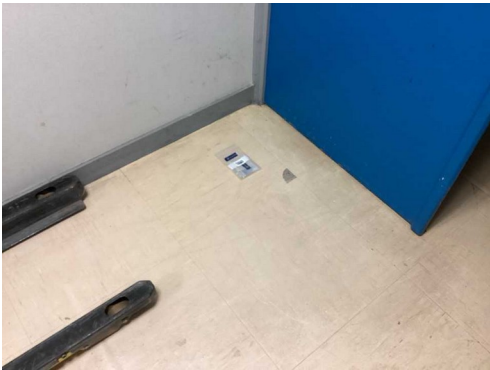
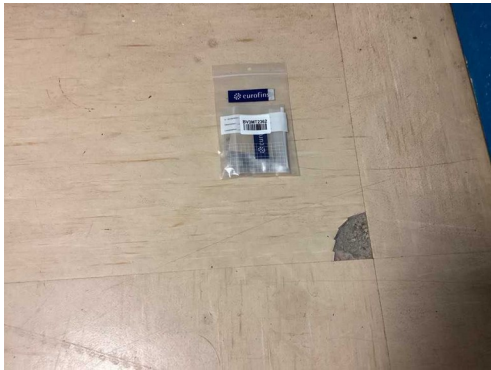
| P57 | ZPSO 25 |

| Revêtements de sol -> Colles non bitumineuses Ragréages | |

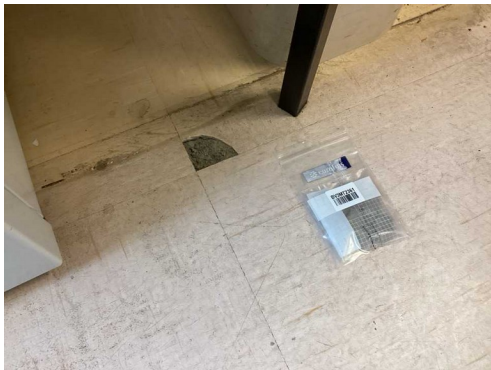
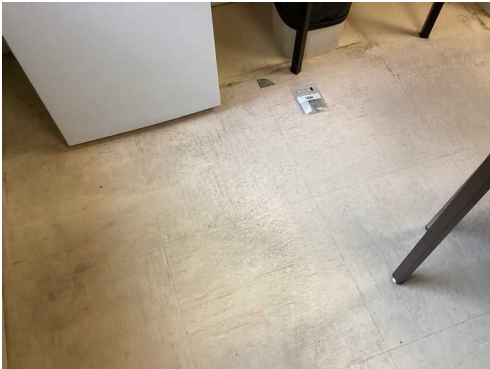
| P56 | ZPSO 25 |

| Revêtements de sol -> Colles non bitumineuses Ragréages | |

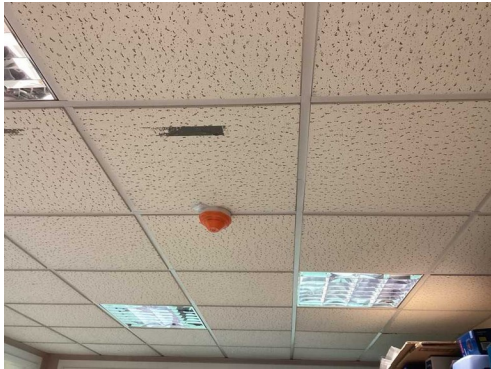
| P62 | ZPSO 27 |

| Faux plafonds -> Panneaux (Liste A) | |

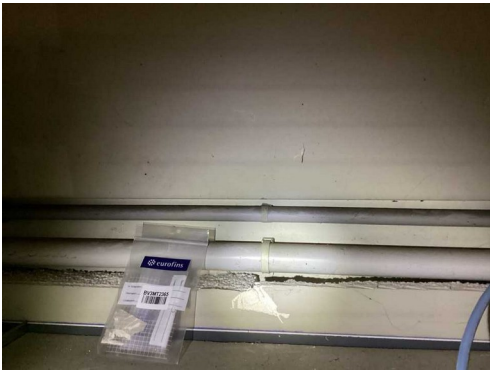
| P60 | ZPSO 26 |

| Cloisons (légères et préfabriquées) -> Enduits de jointoiment des plaques de plâtre | |

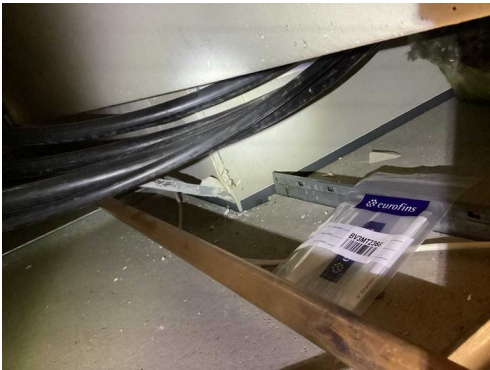
| P61 | ZPSO 26 |

| Cloisons (légères et préfabriquées) -> Enduits de jointoiment des plaques de plâtre | |

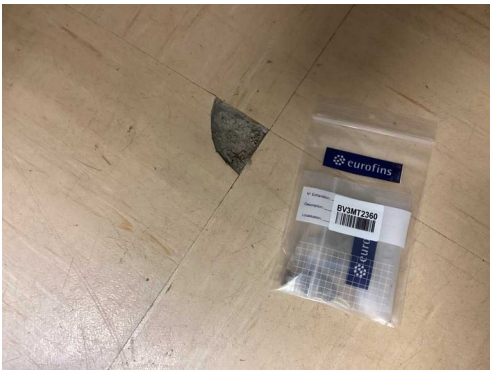
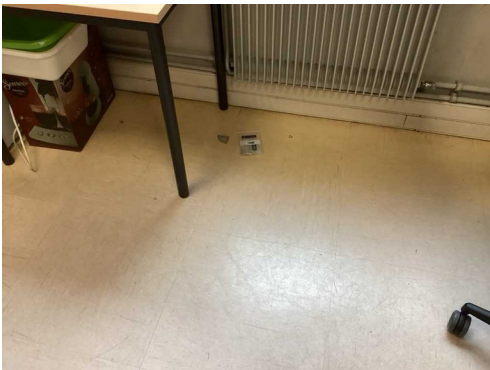
| P55 | ZPSO 25 |

| Revêtements de sol -> Colles non bitumineuses Ragréages | |

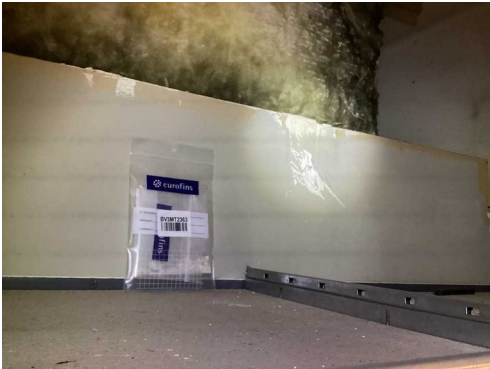
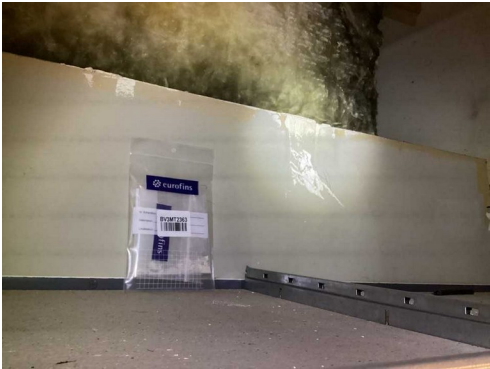
| P58 | ZPSO 26 |

| Cloisons (légères et préfabriquées) -> Enduits de jointoiment des plaques de plâtre | |

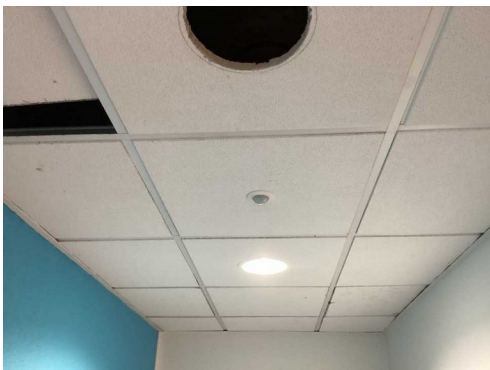
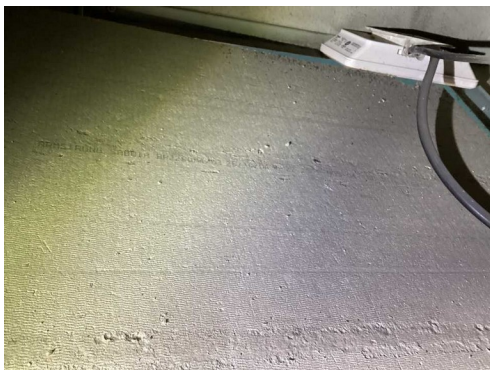
| S4 | ZPSO 16 |

| Localisation | Ouvrage | Matériaux | Aspect | Couleur | N° ZPSO | N° Prél. | N° Sond. | Critère de décision | Observation | Présence amiante |
|---|---|---|---|---|---|---|---|---|---|---|
| RDC Bas -> Circulation 8,67 | Faux plafonds | Plaques | Fibreux | Blanc | 16 | / | S4 | MA | Date : 26/10/2004 | Non |

| S4 | ZPSO 16 |
|---|---|
| Faux plafonds -> Plaques (Liste A) | |
