# DOSSIER TECHNIQUE AMIANTE (DTA)

| Immeuble : | DRFIP RENNES MAGENTA |
| Adresse : | 2 BOULEVARD MAGENTA<br>35000 RENNES |
| Référence du présent DTA | 9373158/S2.2.2.DTA |

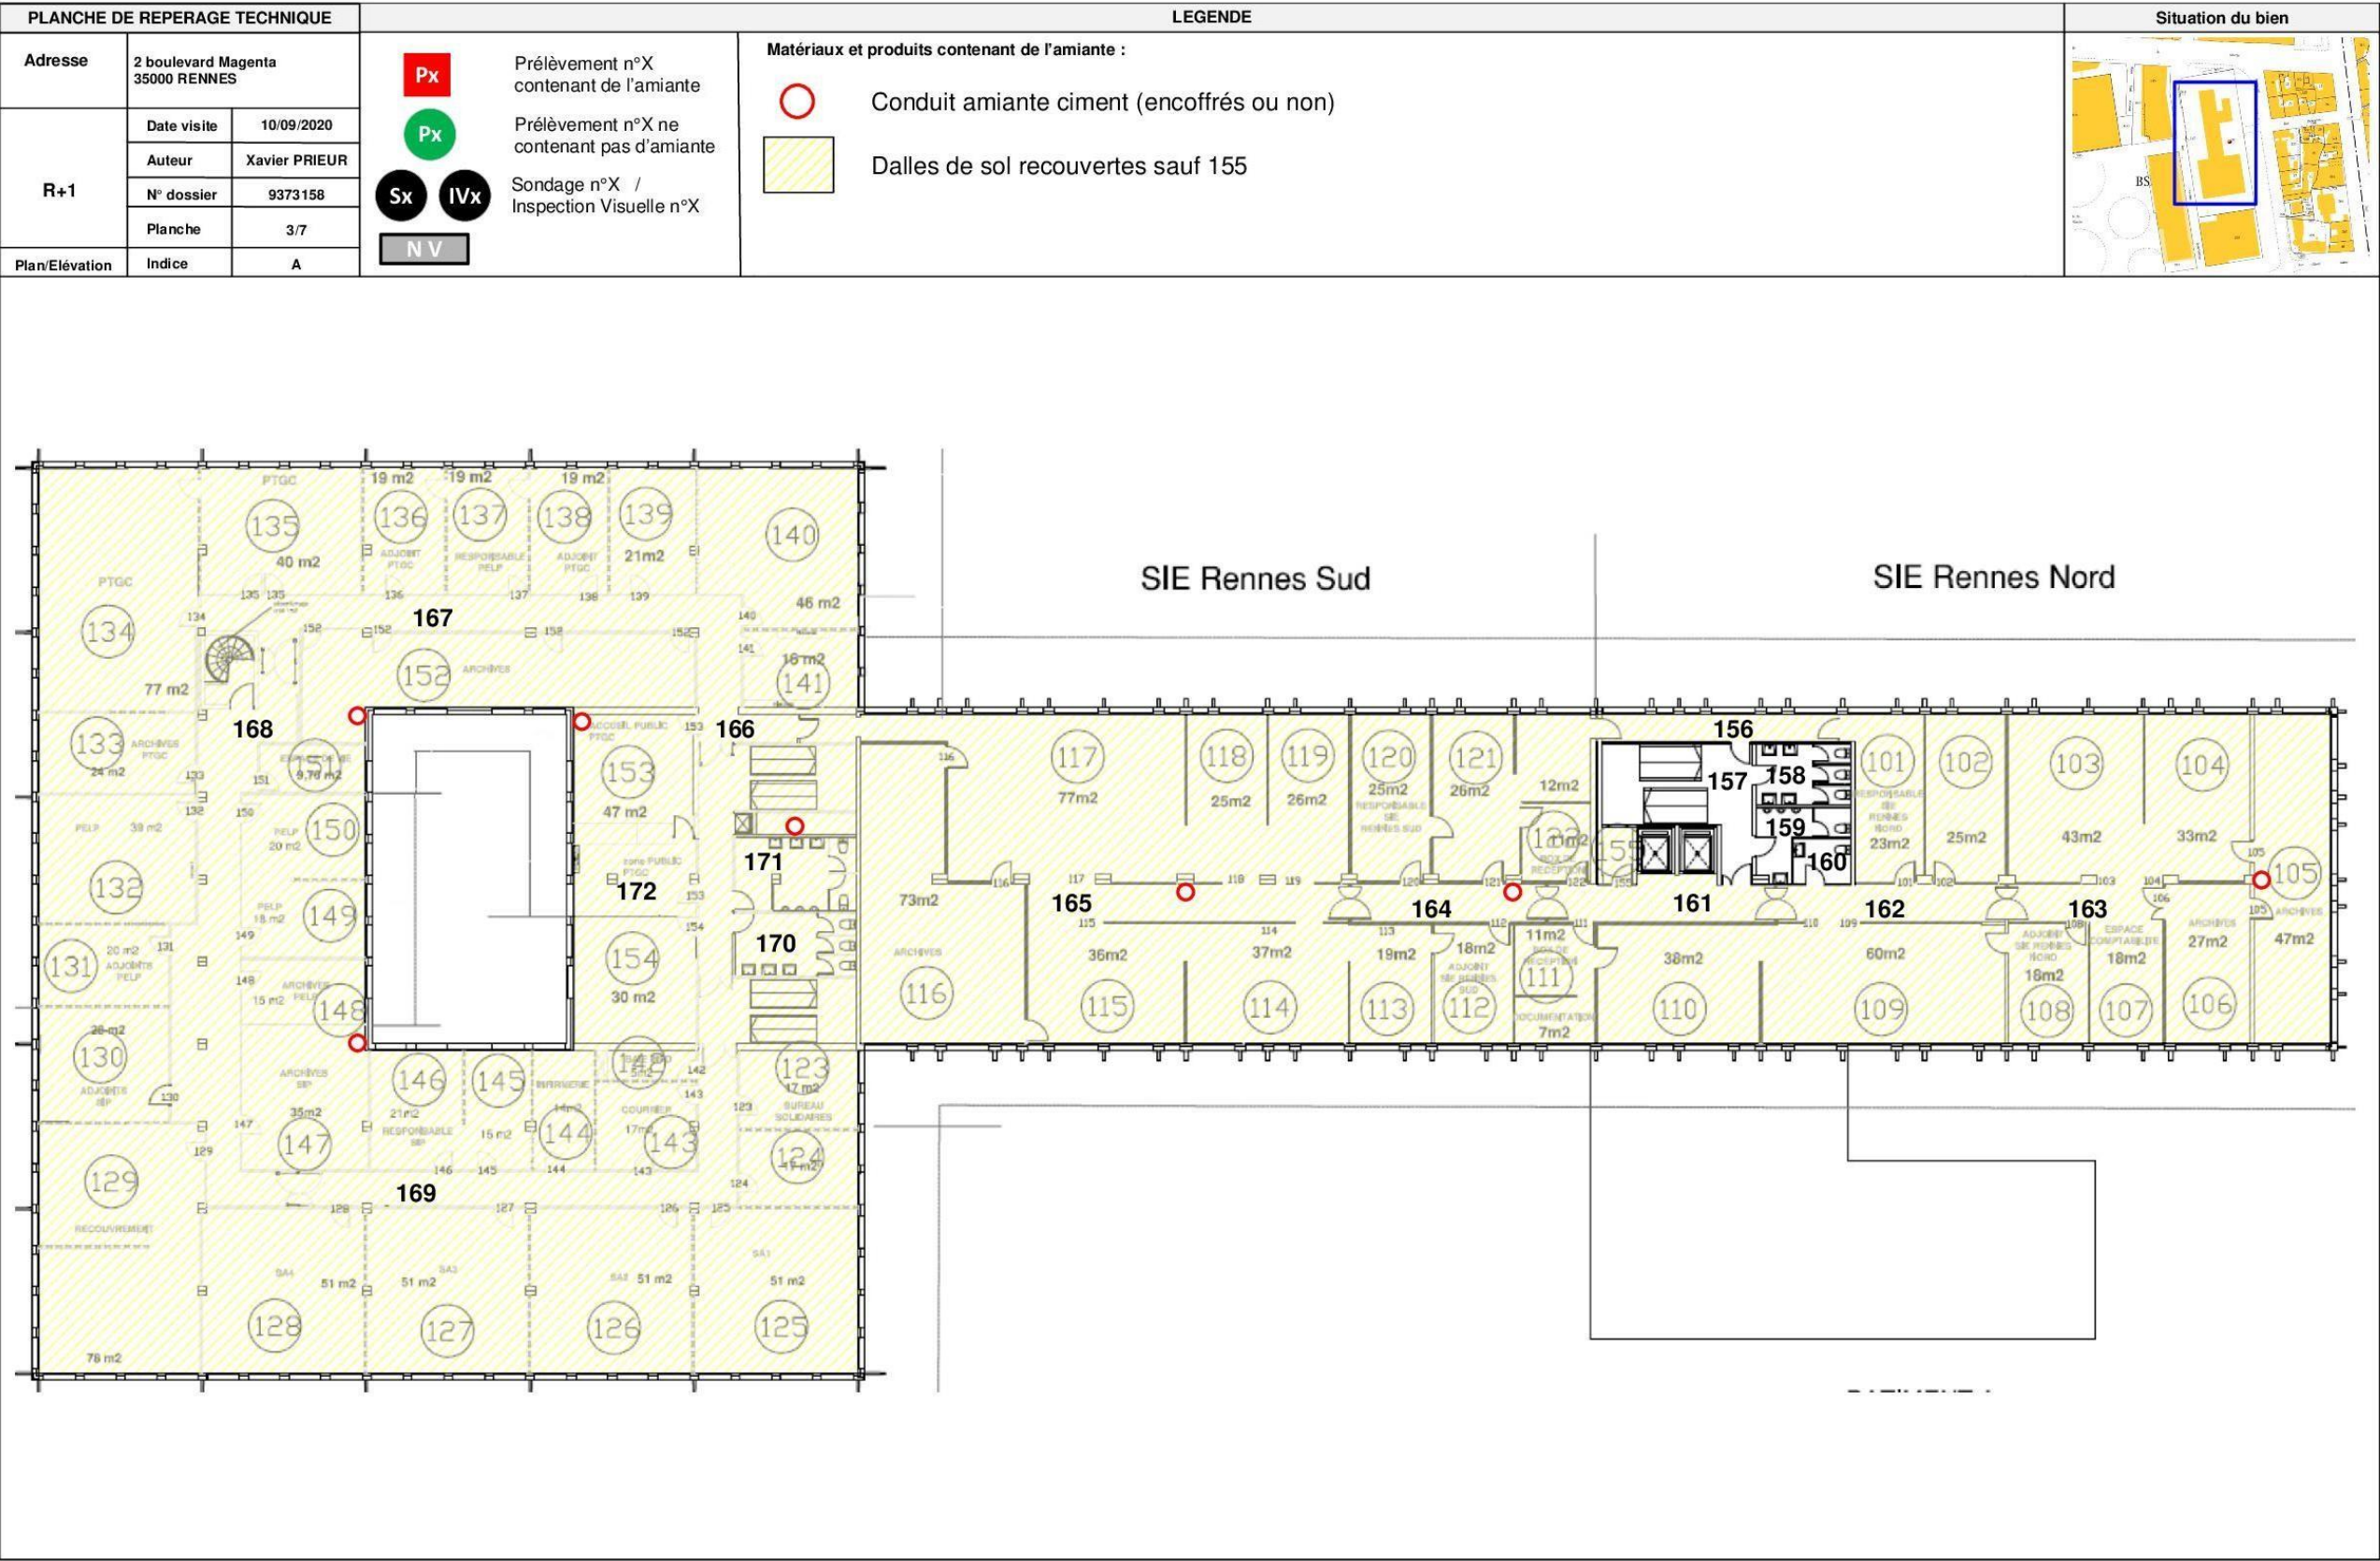
| Réalisé par : Xavier PRIEUR | N° de planche : 2 / 7 | |

Planche de repérage (la planche de repérage est indissociable du rapport)

| Site : DRFIP RENNES MAGENTA | Adresse : 2 BOULEVARD MAGENTA 35000 RENNES | Localisation : R+1 |

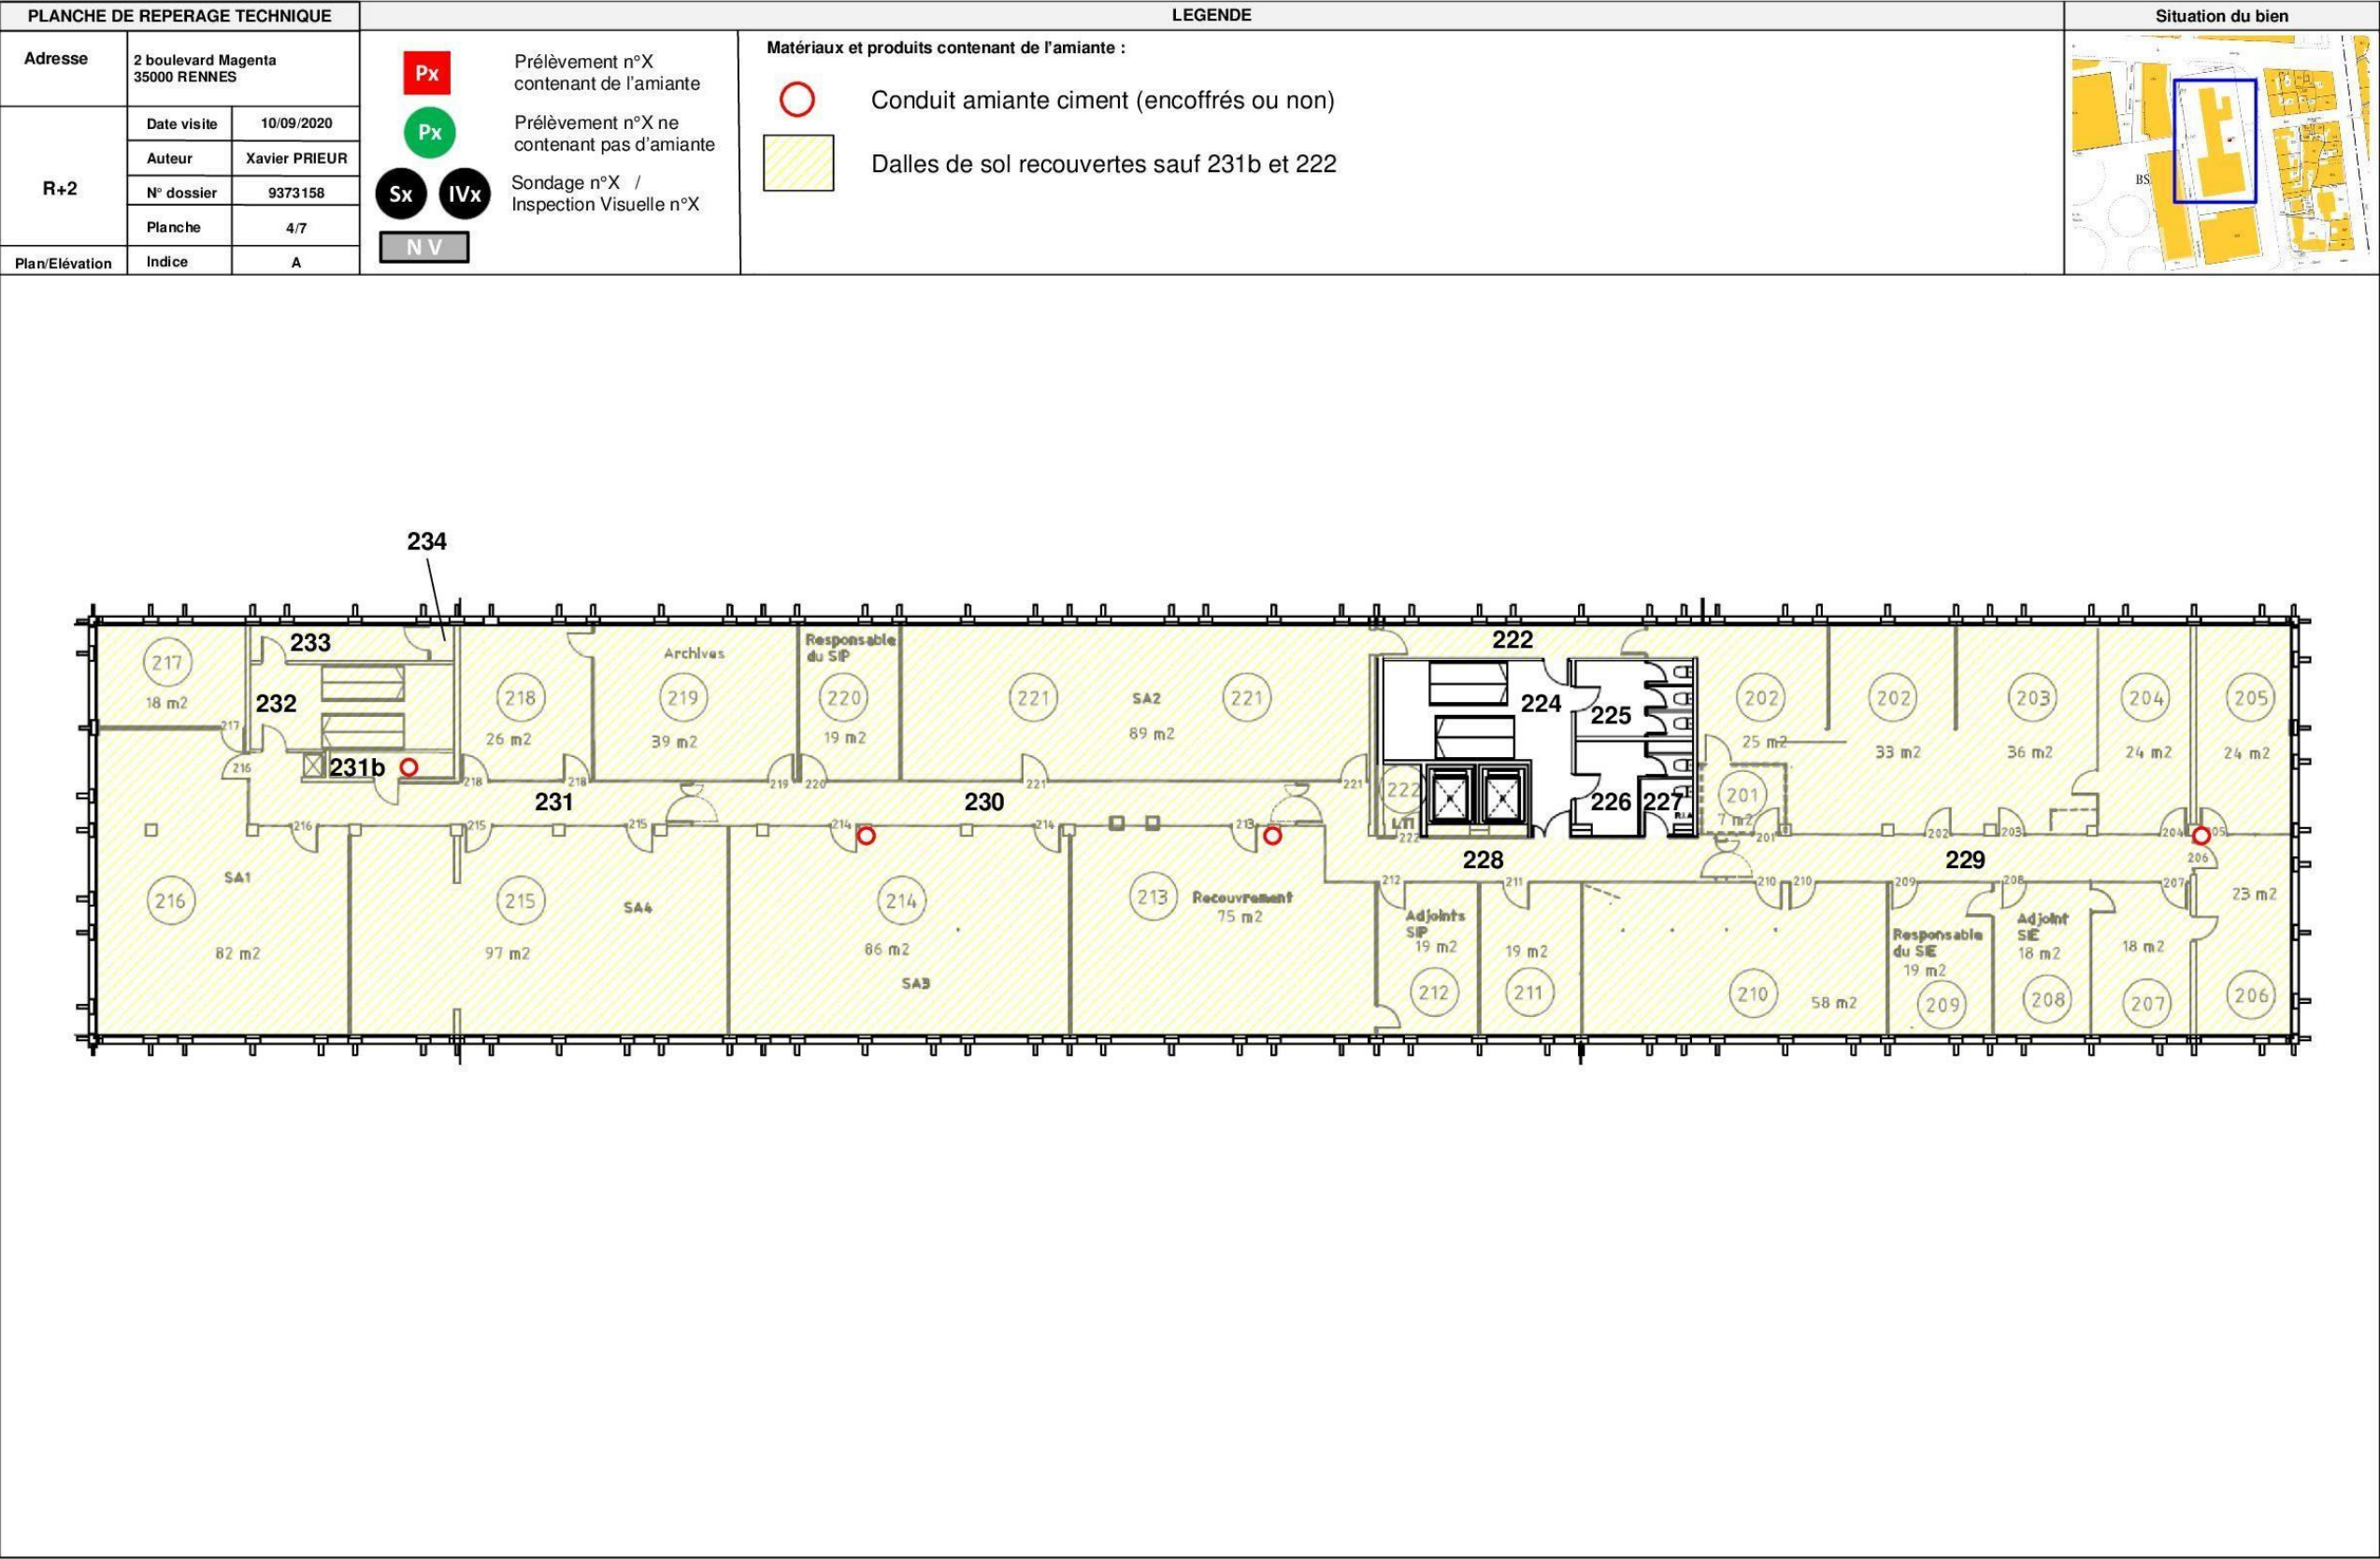
| Réalisé par : Xavier PRIEUR | N° de planche : 3 / 7 | |

Planche de repérage (la planche de repérage est indissociable du rapport)

| Site : DRFIP RENNES MAGENTA | Adresse : 2 BOULEVARDD MAGENTA 35000RENNES | Localisation : R+2 |

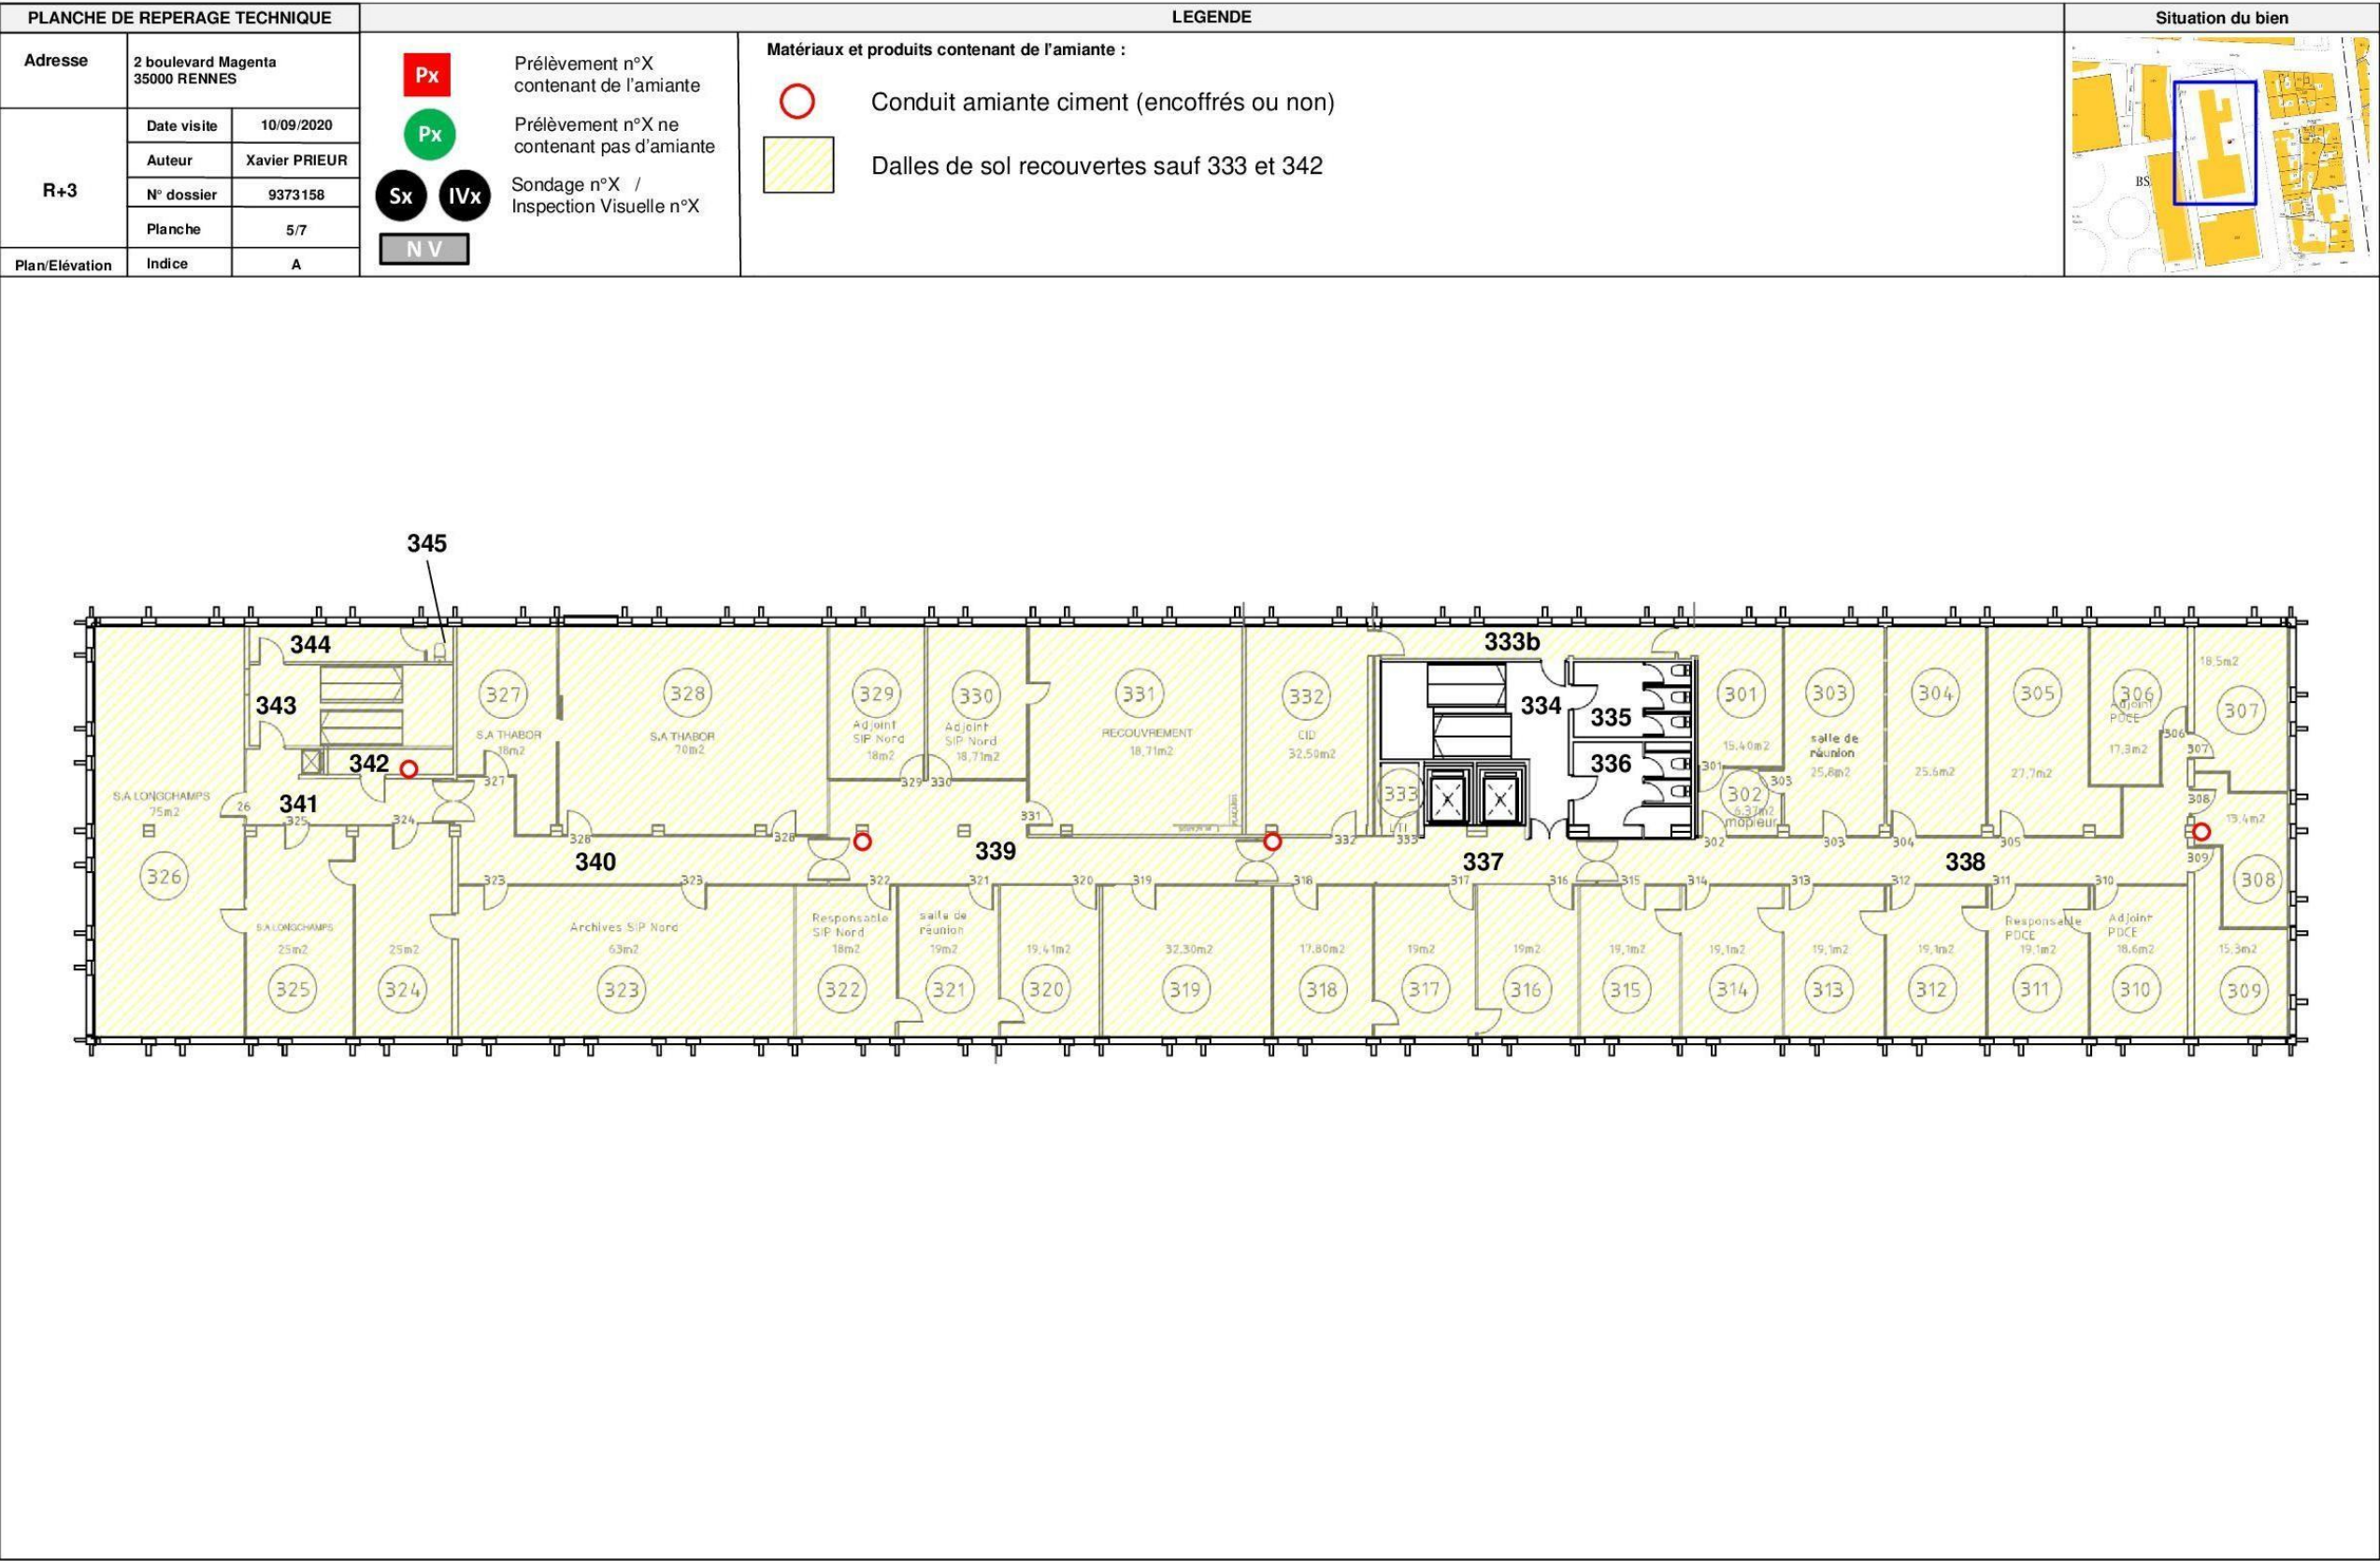
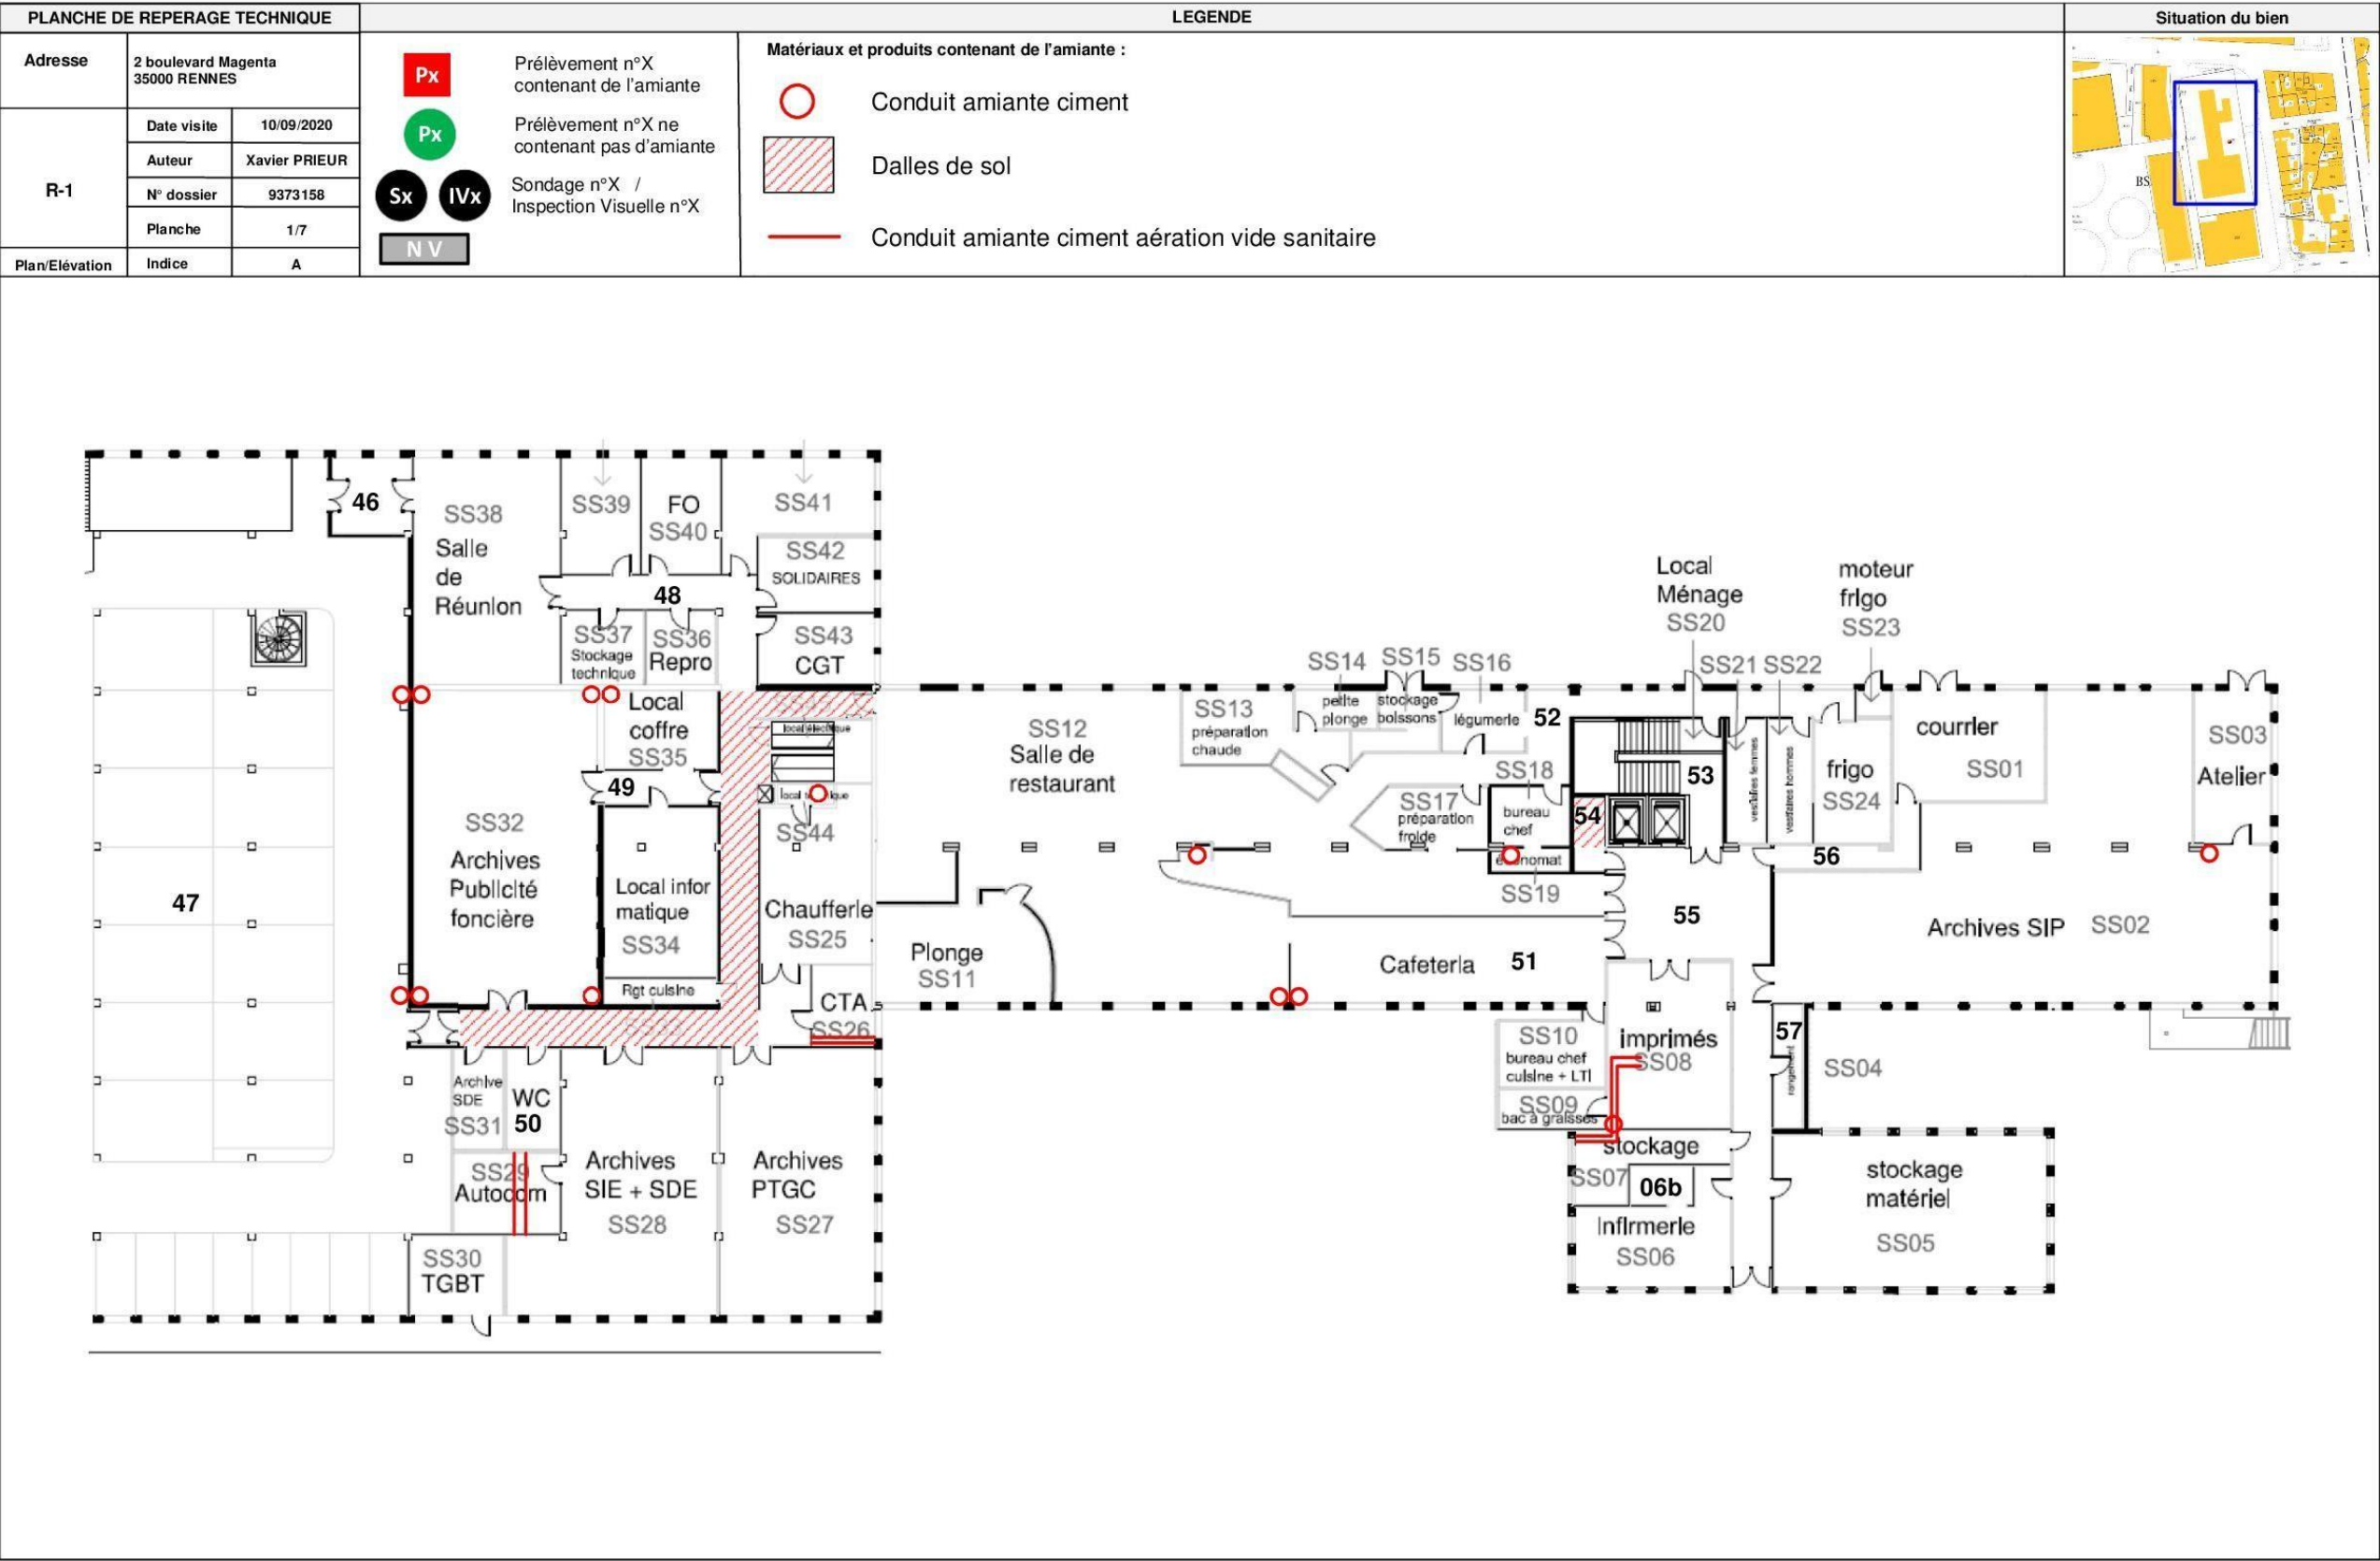
| PLANCHE DE REPERAGE TECHNIQUE | | | LEGENDE | | Situation du bien | | | |
| Adresse | 2 boulevard Magenta<br>35000 RENNES | | <div>Px</div> <div>Px</div> <div>Sx</div> <div>IVx</div> <div>N V</div> | <div>Prélèvement n°X contenant de l'amiante</div> <div>Prélèvement n°X ne contenant pas d'amiante</div> <div>Sondage n°X / Inspection Visuelle n°X</div> | <div>Matériaux et produits contenant de l'amiante :</div> <div><div></div>Complexes d'étanchéité – voir rapport 7055862/1.2.2.R du 07/07/2017 de BVE – En l'absence de documents spécifiant le retrait de ces matériaux, il convient de les considérer toujours présents</div> | | | |
