# Pré-Rapport du 16/04/2025 de la mission de repérage des matériaux et produits contenant de l'amiante avant réalisation de travaux dans un immeuble bâti

(Selon Arrêté du 16 Juillet 2019 et Norme NF X 46-020 : Aout 2017)

Bâtiment 190 Ilot 9 du Camp de La Courtine  
(Devis N°2305-CNABO-085)  
23100 LA COURTINE

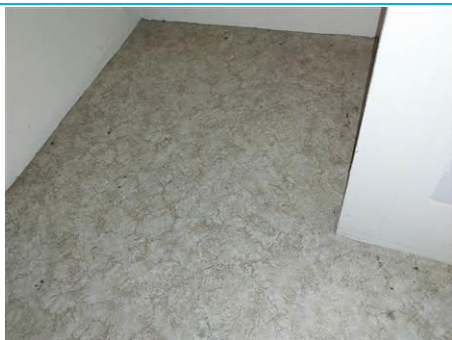
Matériaux : ZPSO-001  
Prélèvement : P001  
Description : Colle Lino  
Localisation : R+2 - Pièce 4  
Résultat : Absence d'amiante

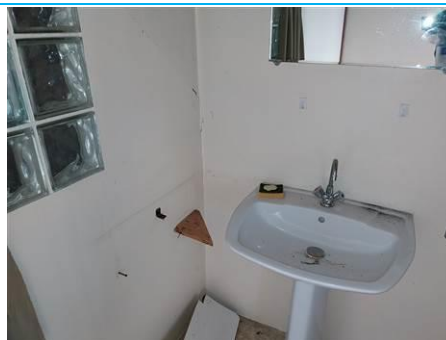
Matériaux : ZPSO-002  
Prélèvement : P002  
Description : Enduit cloison  
Localisation : R+2 - Pièce 4  
Résultat : Absence d'amiante

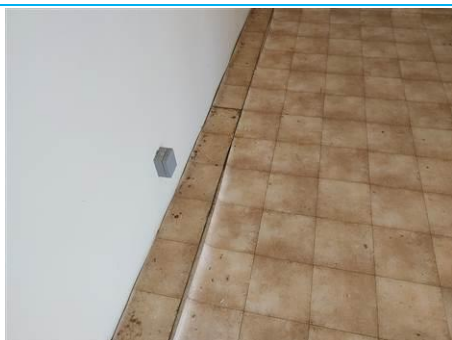
Matériaux : ZPSO-003  
Prélèvement : P003  
Description : Colle Lino  
Localisation : R+2 - Pièce 2  
Résultat : Absence d'amiante

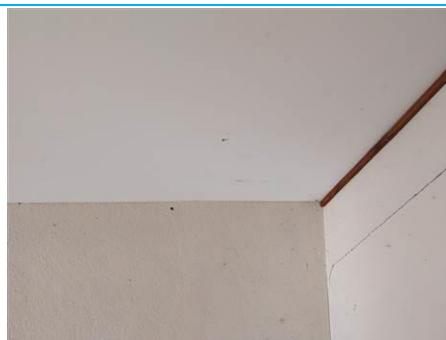
Matériaux : ZPSO-004  
Prélèvement : P004; P006  
Description : Enduit plafond  
Localisation : R+2 - Pièce 2; R+2 - Pièce 4  
Résultat : Absence d'amiante

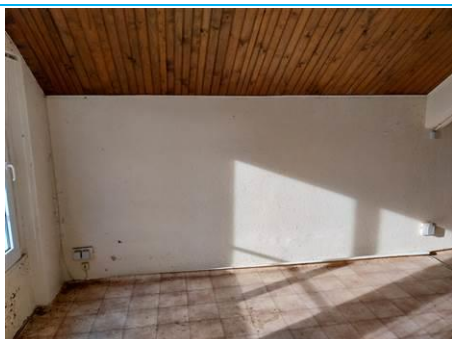
Matériaux : ZPSO-005  
Prélèvement : P005; P007  
Description : Enduit Périphérique  
Localisation : R+2 - Pièce 2; R+2 - Pièce 4  
Résultat : Absence d'amiante

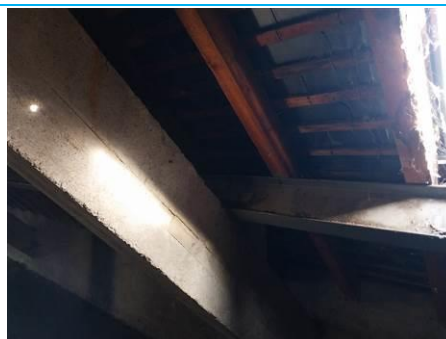
Matériaux : ZPSO-006  
Prélèvement : P008  
Description : Pare vapeur  
Localisation : R+2 - Pièce 2  
Résultat : Absence d'amiante

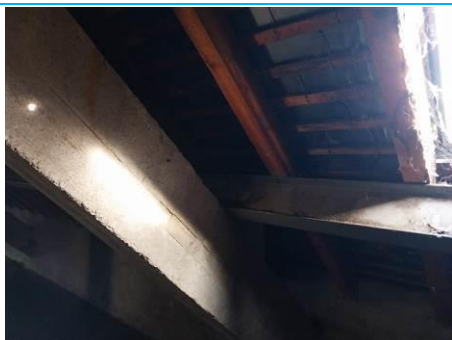
Matériaux : ZPSO-008  
Prélèvement : P011  
Description : Peinture IPN  
Localisation : R+2 - Pièce 1  
Résultat : Absence d'amiante

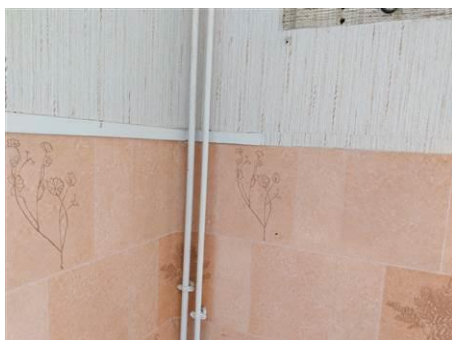
Matériaux : ZPSO-012  
Prélèvement : P015  
Description : Colle de revêtement vinyle  
Localisation : R+1 - Pièce 6  
Résultat : Absence d'amiante

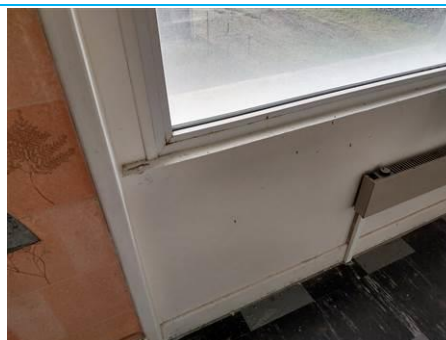
Matériaux : ZPSO-013  
Prélèvement : P016; P019; P021; P023; P033  
Description : Enduit périphérique  
Localisation : R+1 - Pièce 1; R+1 - Pièce 3; R+1 - Pièce 5; R+1 - Pièce 6  
Résultat : Absence d'amiante

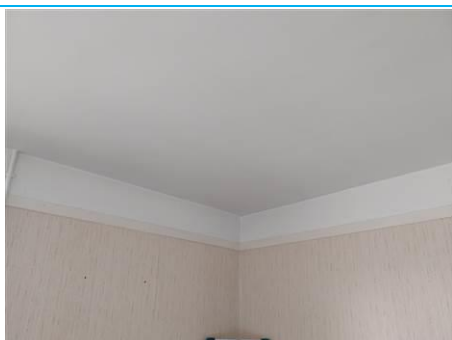
Matériaux : ZPSO-015  
Prélèvement : P018  
Description : Enduit plafond  
Localisation : R+1 - Pièce 5  
Résultat : Absence d'amiante

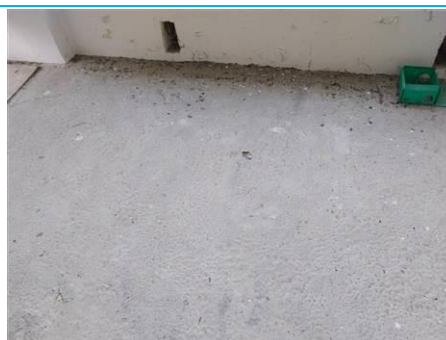
Matériaux : ZPSO-016  
Prélèvement : P022  
Description : Ragréage  
Localisation : R+1 - Pièce 1  
Résultat : Absence d'amiante

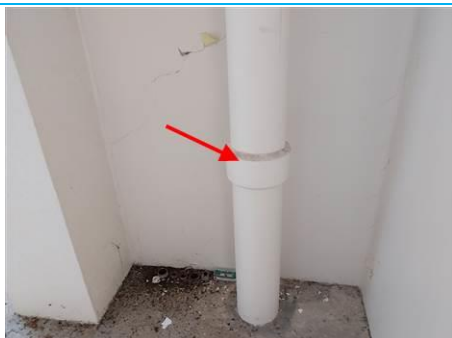
Matériaux : ZPSO-023

| N° Composant*1 | Localisation | Parties d'ouvrages ou composants de la construction inspectées | Descriptif | N° Prélèvement (et localisation) | Conclusion (justification) | Quantité*2 |
|---|---|---|---|---|---|---|
| ZPSO-023 | R+2 - Pièce 1; Rdc - Pièce 5 (sous-station vers pignon gauche); Rdc - Pièce 10 (plénum); R+1 - Pièce 1 (vers toiture) | 6 - Conduits et accessoires intérieurs - Conduits de fluides (air, eau, vapeur, fumée, échappement, autres fluides) - Conduit en fibres-ciment | Conduit en fibres-ciment | P030 (R+1 - Pièce 1) | Présence d'amiante (Après analyse en laboratoire) | |

Localisation : R+2 - Pièce 1; Rdc - Pièce 5 (sous-station vers pignon gauche); Rdc - Pièce 10 (plénum); R+1 - Pièce 1 (vers toiture)

Résultat : Présence d'amiante

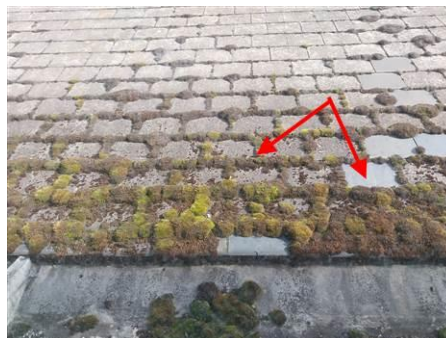
Matériaux : ZPSO-024

| N° Composant*1 | Localisation | Parties d'ouvrages ou composants de la construction inspectées | Descriptif | N° Prélèvement (et localisation) | Conclusion (justification) | Quantité*2 |
|---|---|---|---|---|---|---|
| ZPSO-024 | Extérieur - Toiture secondaire | 1 - Couvertures, Toitures, Terrasses et étanchéités - Ardoises, bardeaux bitumineux - Ardoises en fibro ciment | Ardoises en fibro ciment | P031 (Extérieur - Toiture secondaire)<br>P036 (Extérieur - Toiture secondaire) | Présence d'amiante (Après analyse en laboratoire) | |

Localisation : Extérieur - Toiture secondaire

Résultat : Présence d'amiante

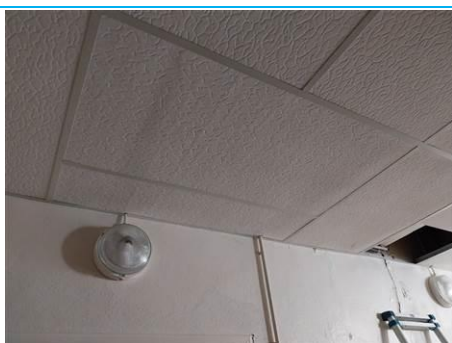
Matériaux : ZPSO-036

Localisation : Rdc - Pièce 13

Résultat : Absence d'amiante

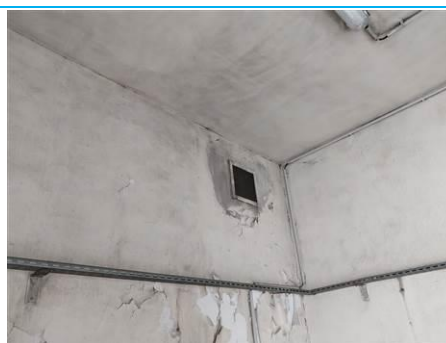
Matériaux : ZPSO-040

Résultat : Absence d'amiante

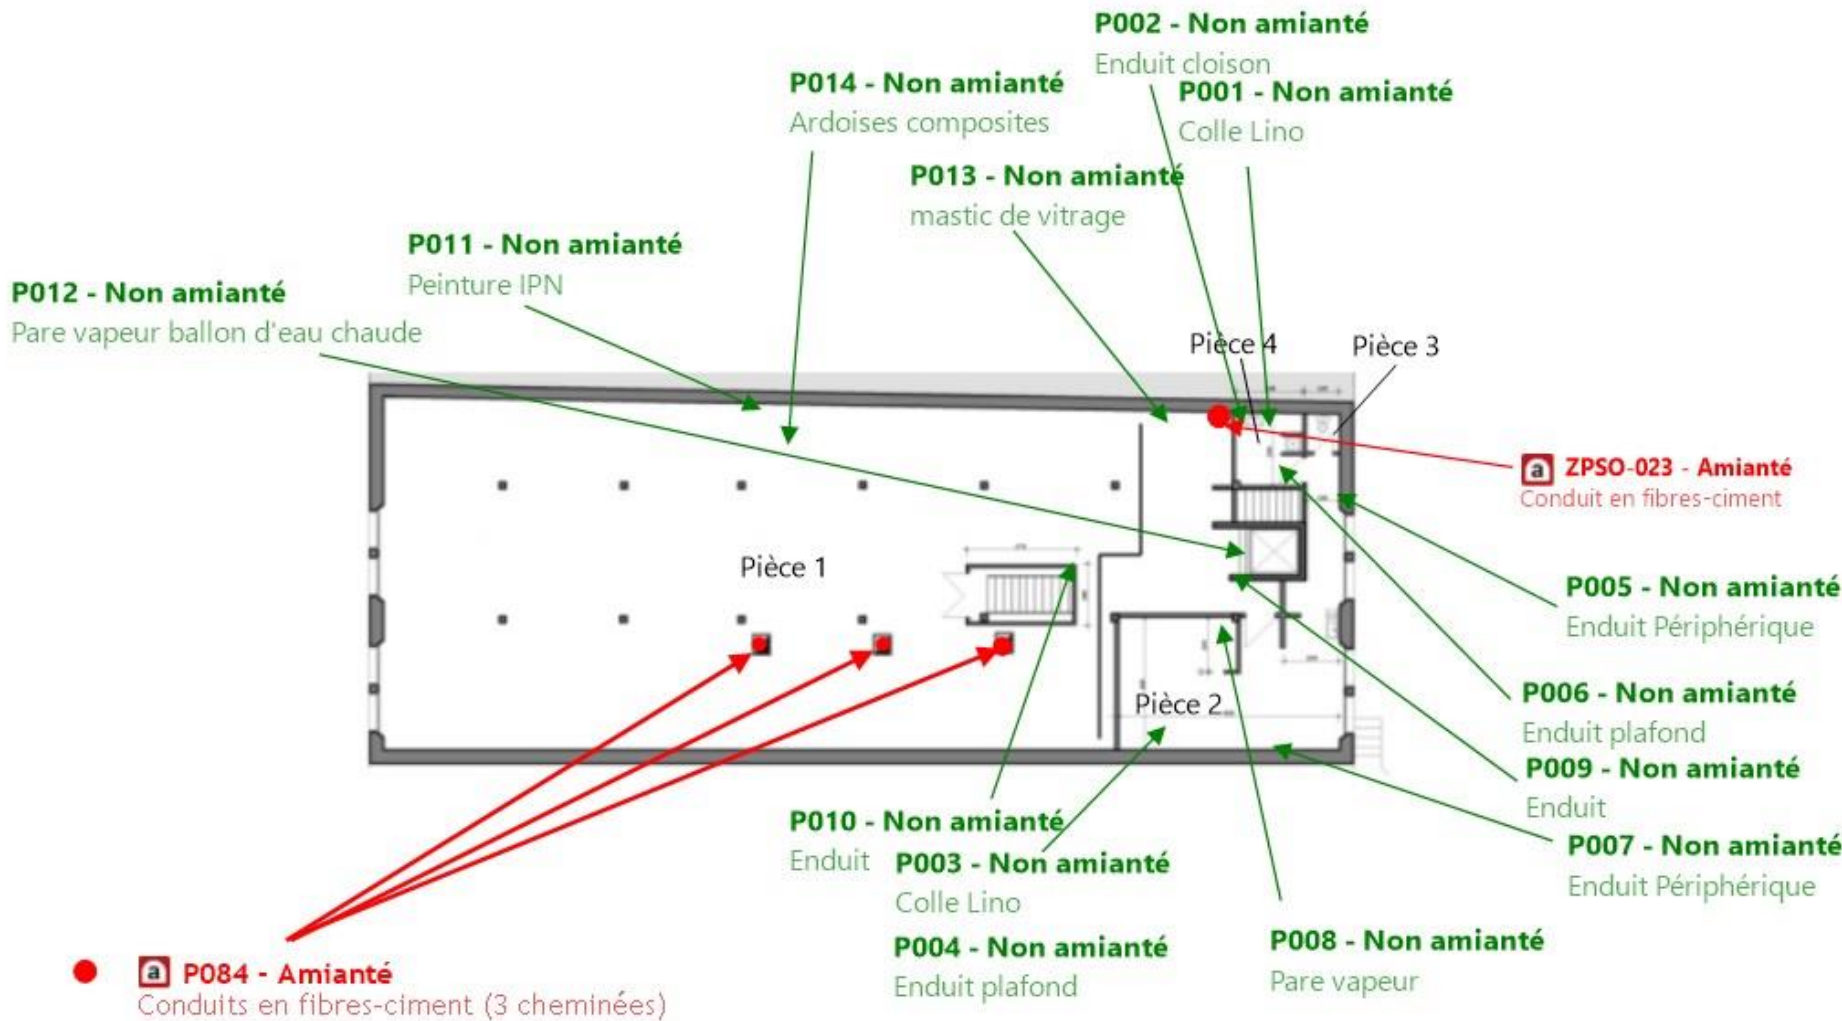
| <p><b>P012 - Non amianté</b><br/>Pare vapeur ballon d'eau chaude</p> <p><b>P011 - Non amianté</b><br/>Peinture IPN</p> <p><b>P014 - Non amianté</b><br/>Ardoises composites</p> <p><b>P013 - Non amianté</b><br/>mastic de vitrage</p> <p><b>P002 - Non amianté</b><br/>Enduit cloison</p> <p><b>P001 - Non amianté</b><br/>Colle Lino</p> <p><b>P005 - Non amianté</b><br/>Enduit Périphérique</p> <p><b>P006 - Non amianté</b><br/>Enduit plafond</p> <p><b>P009 - Non amianté</b><br/>Enduit</p> <p><b>P007 - Non amianté</b><br/>Enduit Périphérique</p> <p><b>P008 - Non amianté</b><br/>Pare vapeur</p> <p><b>P004 - Non amianté</b><br/>Enduit plafond</p> <p><b>P003 - Non amianté</b><br/>Colle Lino</p> <p><b>P010 - Non amianté</b><br/>Enduit</p> <p><b>P084 - Amianté</b><br/>Conduits en fibres-ciment (3 cheminées)</p> <p><b>ZPSO-023 - Amianté</b><br/>Conduit en fibres-ciment</p> <p>Pièce 1, Pièce 2, Pièce 3, Pièce 4</p> | <p><b>Planche de repérage technique</b></p> |

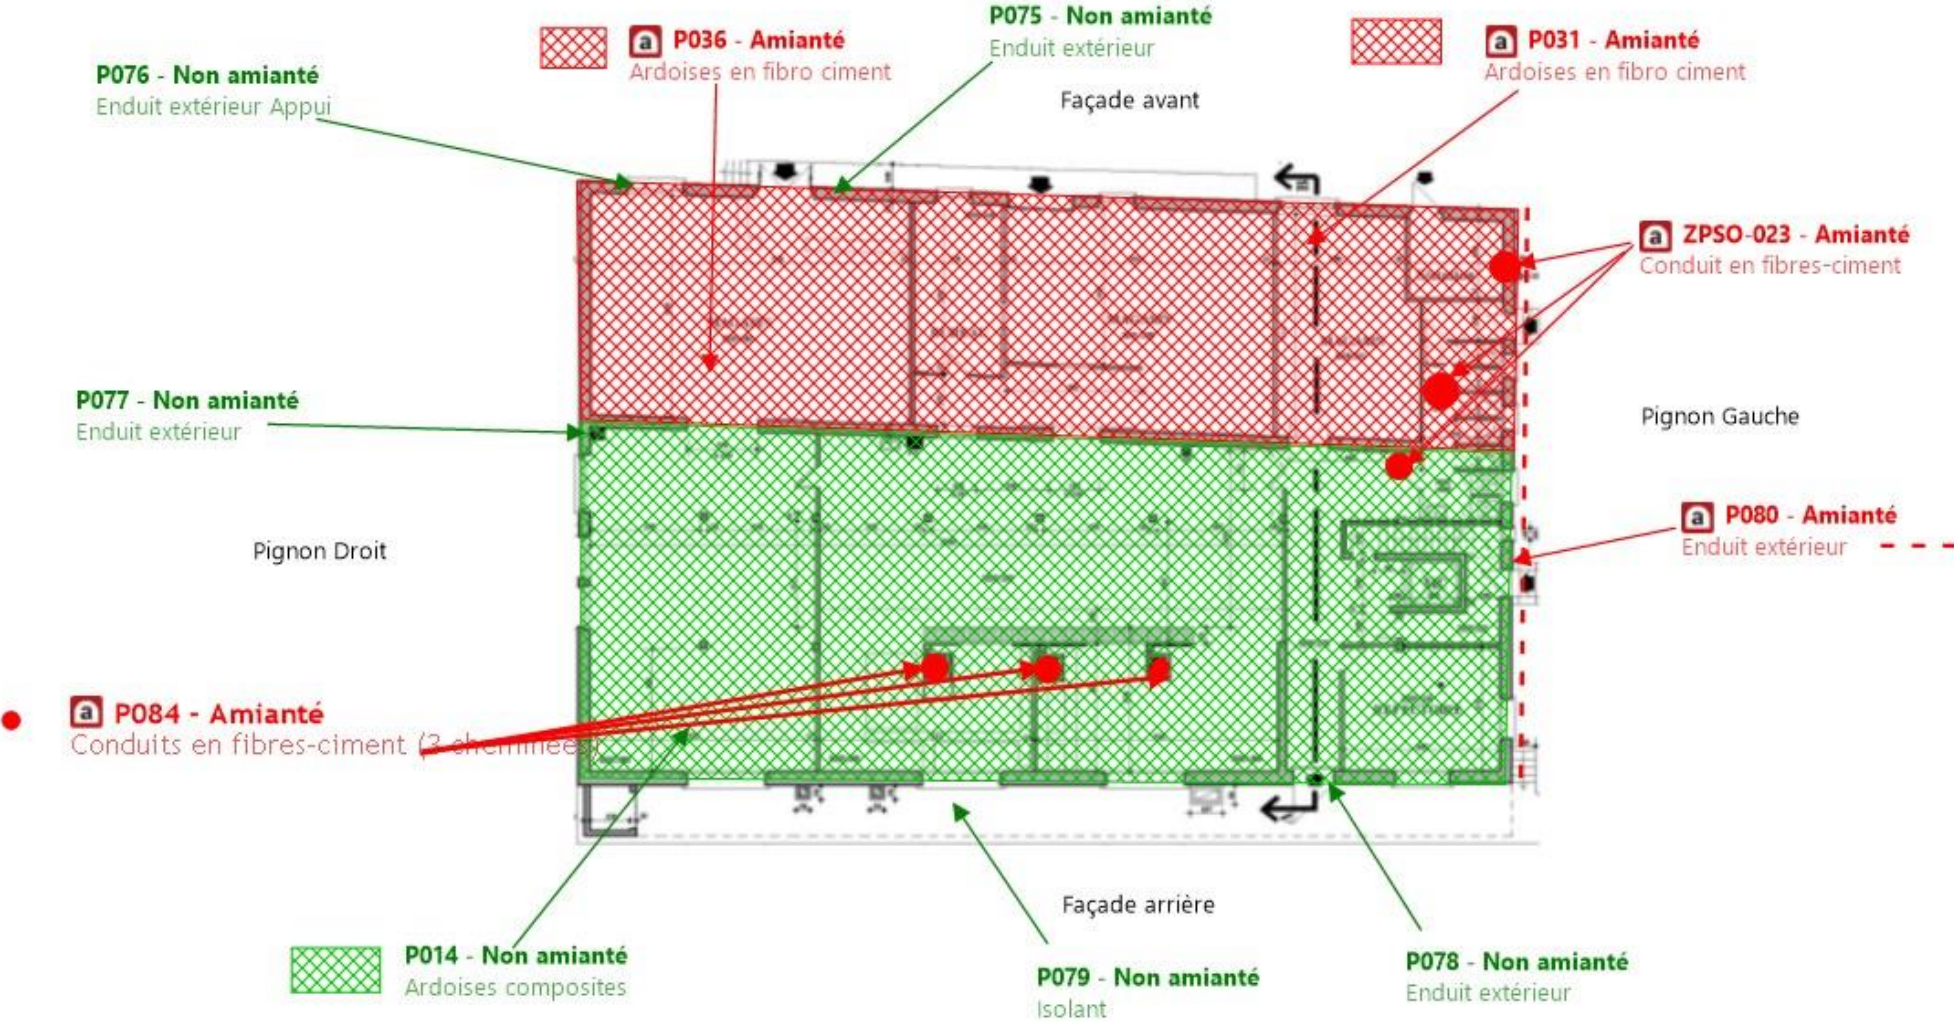
Bâtiment 190 - Extérieur

| Localisation | Matériau ou produit |
|---|---|
| Extérieur - Toiture secondaire | Ardoises en fibro ciment |
| Extérieur - Pignon Gauche | Enduit extérieur |
