# RAPPORT

## Étude de diagnostic géotechnique

### Mission G5

## Glissement sur le talus de berge rive gauche

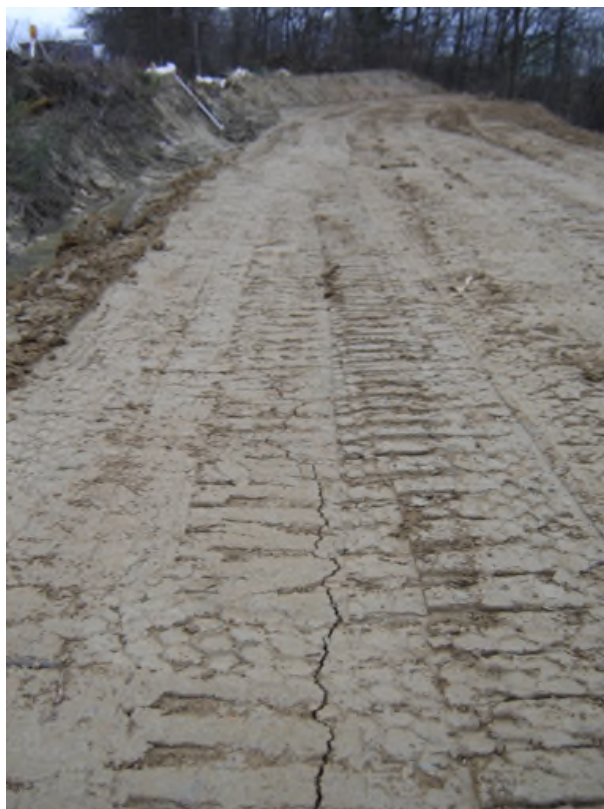
Figure 3 : photographie du 15/12/2011.

- Repérage de la canalisation. Ouverture des fissures sensiblement à l'aplomb de la canalisation. Initialement cette plate-forme devait être utilisée pour mettre en place des pieux forés béton juste à l'amont de la conduite.

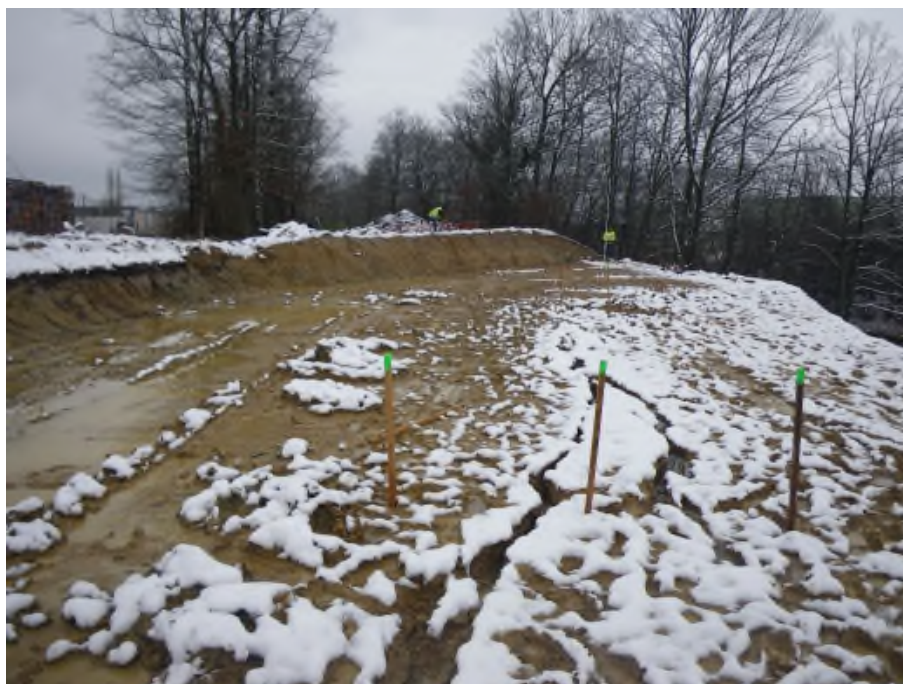
Figure 4 : photographie du 19/12/2011

- Suite aux mouvements constatés, il est décidé de réaliser un rideau de pieux jointifs diamètre 700 mm, à l'amont de la conduite, à environ 4 à 5 m en arrière de celle-ci (notes de calculs du BET Valétudes). Dans le même temps, mise en place d'un nouveau rideau de palplanches métalliques en berge du canal.

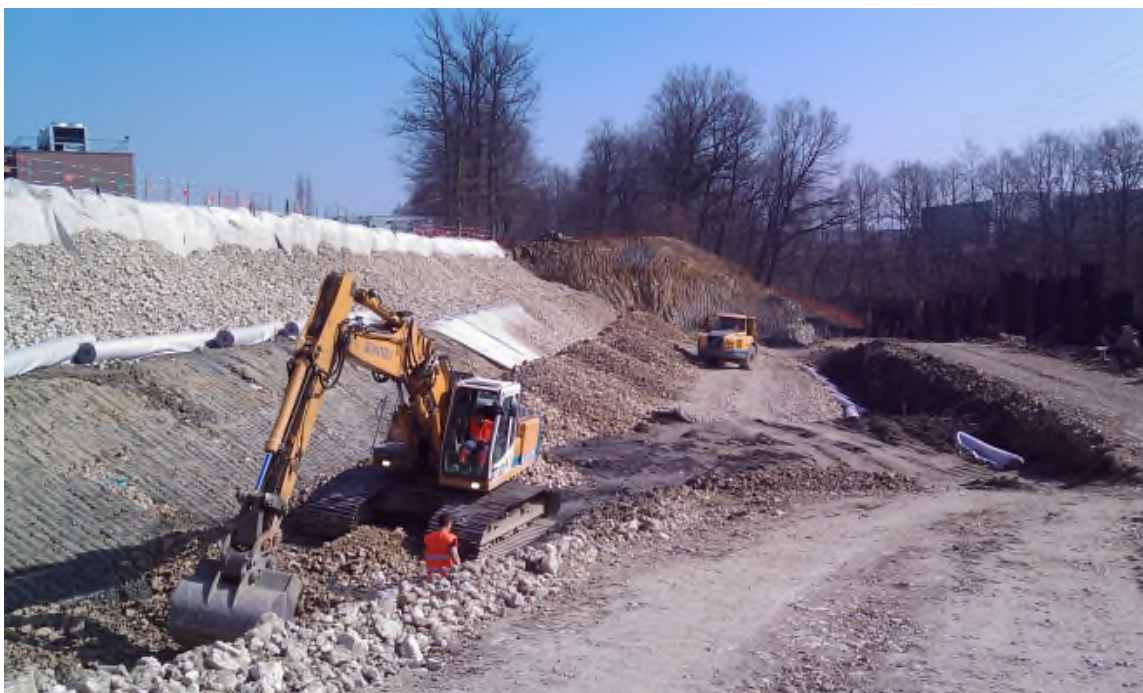
Figure 15 : couche granulaire en cours. 16/03/2012.

Des fissures apparaissent encore en tête et au pied du talus, à l'aval de la conduite.

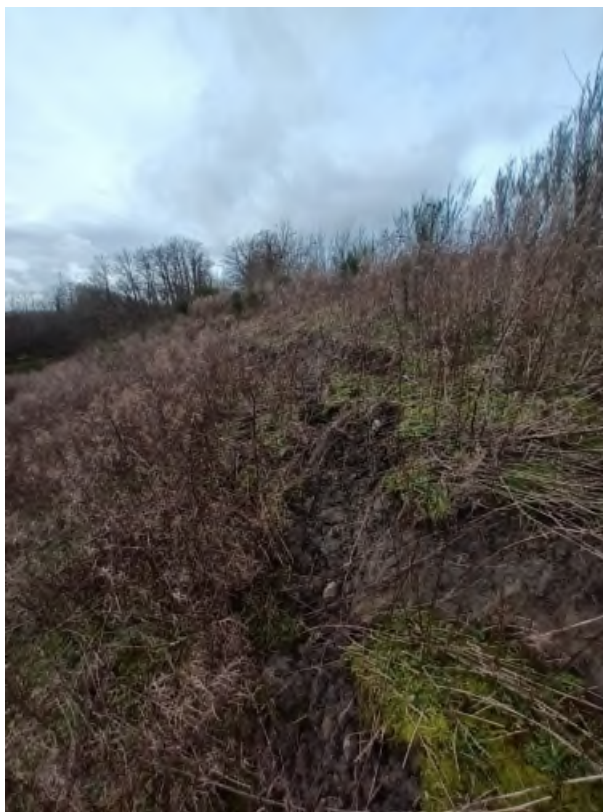
Figure 20 : décrochement à l'aval de la crête de talus. 05/01/2024.

On a observé la lèvre supérieure d'un glissement légèrement en aval de la crête de talus, sur un linéaire de talus d'environ 130 m. Des fissures se sont ouvertes dans le talus et en pied, à l'arrière du rideau de palplanches. Ce dernier présente un déversement qui s'est accentué depuis. Le déversement est le plus important dans la partie Ouest du glissement.

Les désordres observés ont semblé être représentatifs d'une réactivation d'un glissement des remblais d'argile mis en œuvre en 2012.

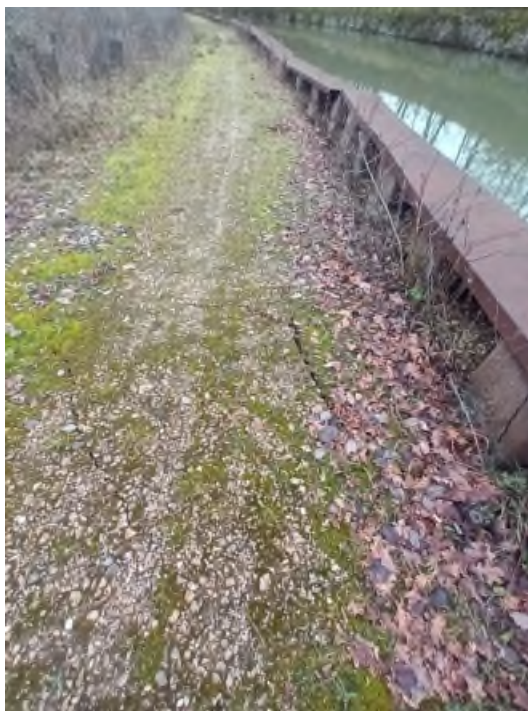
Figure 22 : déversement des palplanches. 05/01/2024.

La présence du rideau de palplanches a permis d'éviter un glissement brusque comme en 2008. L'inertie importante du rideau avec refends a limité sa déformation propre, mais la fiche limitée dans les marnes (difficultés de battage) fait que les conditions de butée et de contre-butée limites ont été atteintes, d'où le déversement important. Un rideau de soutènement de berge n'est pas dimensionné
