## Rapport de mission de repérage des matériaux et produits contenant de l'amiante avant réalisation de travaux

Numéro de dossier : 82400/CPAM DE LA DRÔME  
Date du repérage : 31/03/2026

Département : ...**Drôme**  
Adresse : .....**CPAM de la Drôme**  
**6 Avenue du Président Herriot**  
Commune : .....**26000 VALENCE**

**Repérage réalisé selon le descriptif des travaux fourni par le donneur d'ordre (voir détail en page 4 du rapport).**

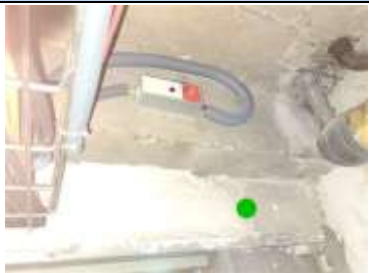
Localisation	Identifiant + Description	Photo
Zone - Sous-sol : Circulation	<p><b>Identifiant: M006-P006</b></p> <p><b>Description:</b> Peinture et enduit sur cloison donnant sur le local "Stockage avant TGBT"</p>

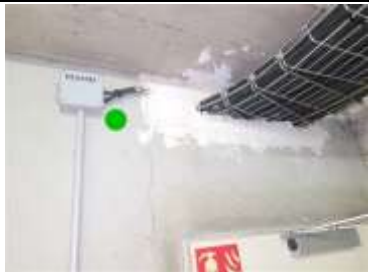
Zone - Sous-sol : Local "Stockage avant TGBT"	<p><b>Identifiant: M007-P007</b></p> <p><b>Description:</b> Peinture et enduit sur cloison donnant sur le local "TGBT"</p>

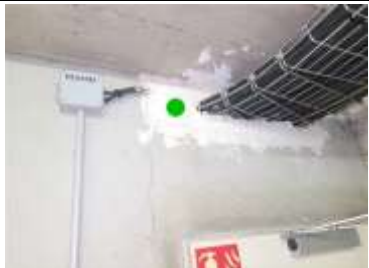
Zone - Sous-sol : Local "Stockage avant TGBT"	<p><b>Identifiant: M008-P008</b></p> <p><b>Description:</b> Enduit de rebouchage blanchâtre à proximité du chemin de câbles sur cloison donnant sur le local "TGBT"</p>
