## Dossier technique amiante

Adresse : .....Ancienne Halle aux sucres  
33 Avenue du Peuple Belge

Précision : .....RdC partiel (archives) et 2<sup>ème</sup> étage

# Rapport de mission de repérage des matériaux et produits contenant de l'amiante à intégrer au dossier technique « amiante » (Listes A et B de l'annexe 13-9 du Code de la Santé publique)

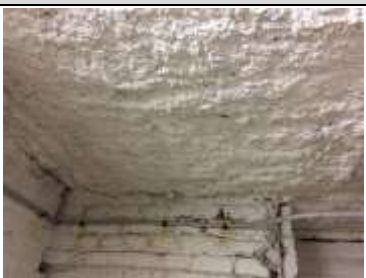
Localisation	Identifiant + Description	Photo
Rez de chaussée - Local archives	<p>Identifiant: M001  Réf. prélèvement: P001  Réf. laboratoire: IT021902-16784  Description: Flocage grossier avec support  Composant de la construction: 4 - Plafonds et faux plafonds - Plafonds  Partie à sonder: Flocage  Liste selon annexe.13-9 du CSP : A  Localisation sur croquis : P001</p>

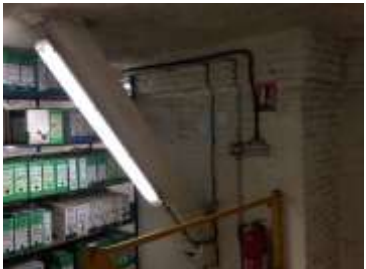
<p>Identifiant: M002  Réf. prélèvement: P002  Réf. laboratoire: IT021902-16785  Description: Enduit à base de plâtre lissé ou taloché  Composant de la construction: 3 - Parois verticales intérieures - Poteaux  Partie à sonder: Enduit à base de plâtre lissé ou taloché  Liste selon annexe.13-9 du CSP : B  Localisation sur croquis : P002</p>

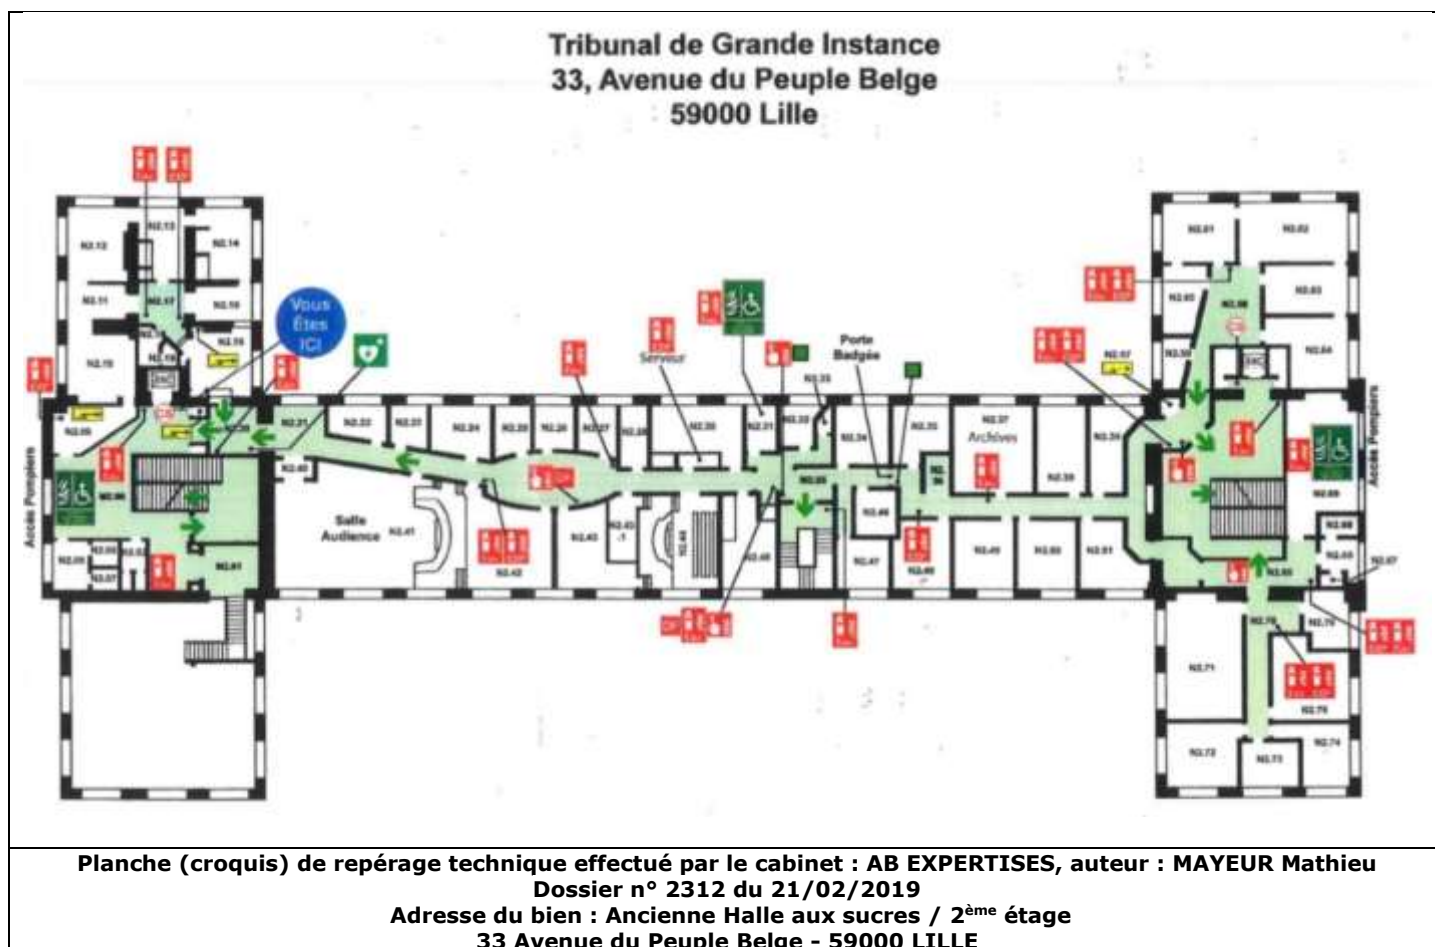
## 7.1 - Annexe - Schéma de repérage

TI – CPH  
Zone « archives »  
33 avenue du Peuple Belge – Ancienne « Halle aux sucres » - 59000 LILLE

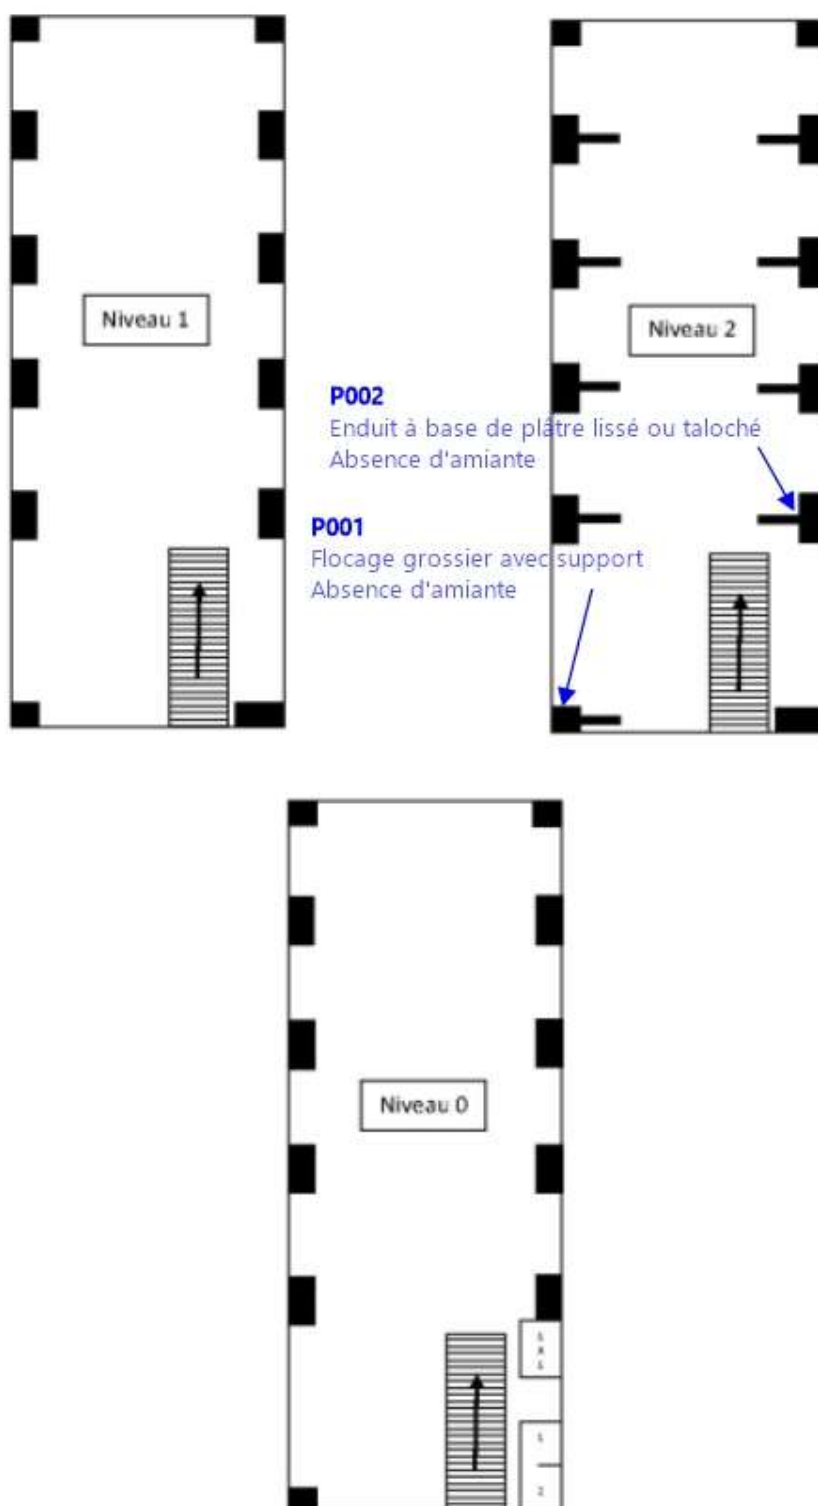
**Planche (croquis) de repérage technique effectué par le cabinet : AB EXPERTISES, auteur : MAYEUR Mathieu**  
**Dossier n° 2312 du 21/02/2019**  
**Adresse du bien : Ancienne Halle aux sucres / RdC**  
**33 Avenue du Peuple Belge - 59000 LILLE**

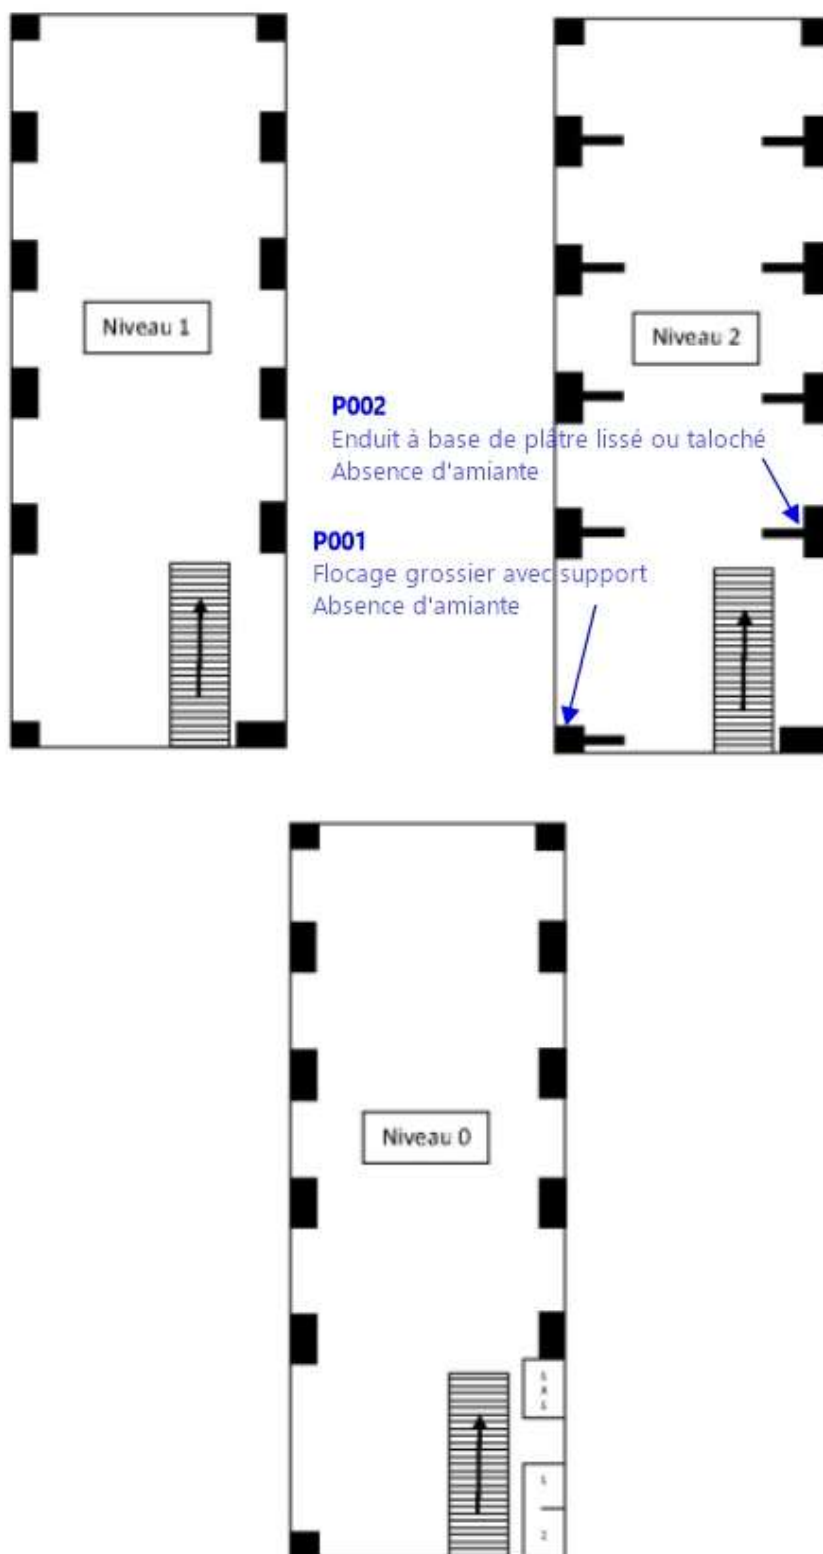
TI – CPH  
Zone « archives »  
33 avenue du Peuple Belge – Ancienne « Halle aux sucres » - 59000 LILLE

**Planche (croquis) de repérage technique effectué par le cabinet : AB EXPERTISES, auteur : MAYEUR Mathieu**  
Dossier n° 2312 du 21/02/2019  
Adresse du bien : Ancienne Halle aux sucres / RdC partiel  
33 Avenue du Peuple Belge - 59000 LILLE

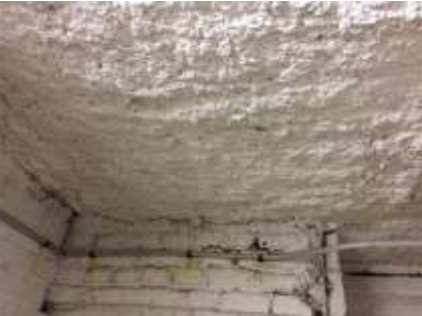
<p>Photo n° DSCN001</p> <p>Localisation : Rez de chaussée - Local archives</p> <p>Ouvrage : 4 - Plafonds et faux plafonds - Plafonds</p> <p>Partie d'ouvrage : Flocage</p> <p>Description : Flocage grossier avec support</p> <p>Localisation sur croquis : P001</p>

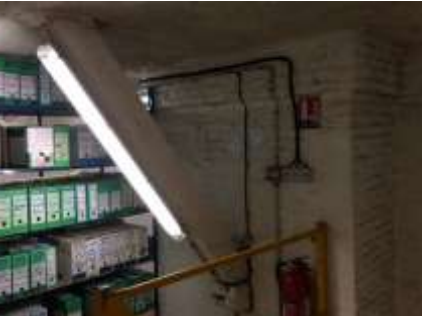
<p>Photo n° DSCN002</p> <p>Localisation : Rez de chaussée - Local archives</p> <p>Ouvrage : 3 - Parois verticales intérieures - Poteaux</p> <p>Partie d'ouvrage : Enduit à base de plâtre lissé ou taloché</p> <p>Description : Enduit à base de plâtre lissé ou taloché</p> <p>Localisation sur croquis : P002</p>
