# Restructuration du site de gériatrie JOIGNY (89)

*G1 phase PGC*

*Etude Géotechnique Préalable*

*Phase Principes Généraux de Construction*

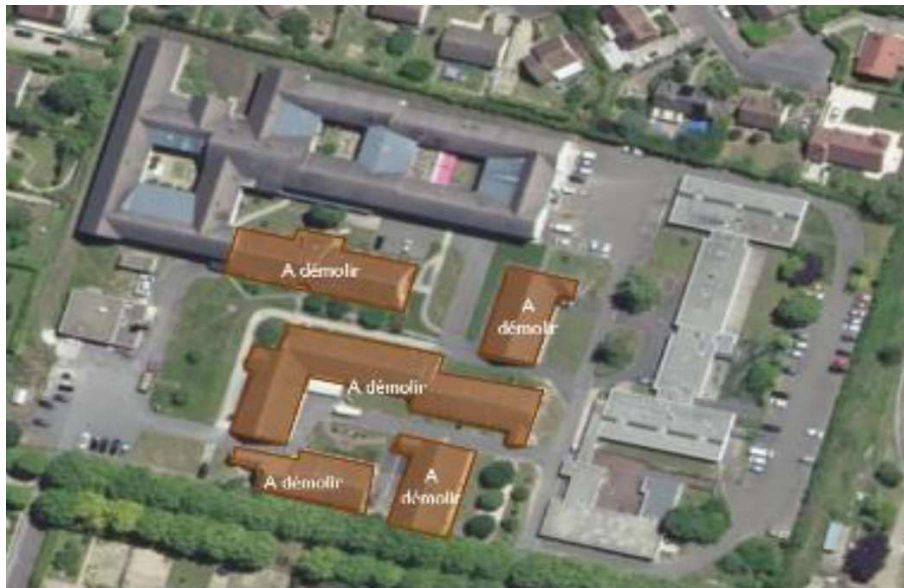
Pavillons à démolir (source SOCOFIT)

- la démolition de 7 pavillons ;
- (1) la construction d'une extension du bâtiment EHPAD pour divers services (71 places au total) (**aucune information sur la typologie du bâtiment**) ;
- (2) la construction d'un parking de 50 places pour VL ;
- (3) l'agrandissement de la voirie principale de livraison pour PL (19 T) avec doublement de la voie ;
- (4) la construction d'une livraison couverte au droit de la lingerie.

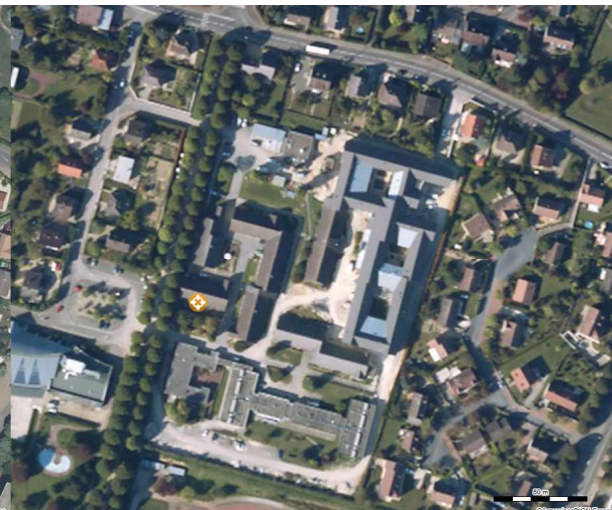
Ces données mettent en évidence que le site d'étude était a priori occupé, en 1950 / 1965, par des champs. L'avenue de Mayen au Nord existe déjà.

En 2000 / 2005, les plus anciens bâtiments du site sont construits. Le bâtiment étudié par GEOTEC en 2004 n'est pas encore créé.

En 2006 / 2010, le bâtiment étudié par GEOTEC est achevé, les extérieurs sont en cours de finition.

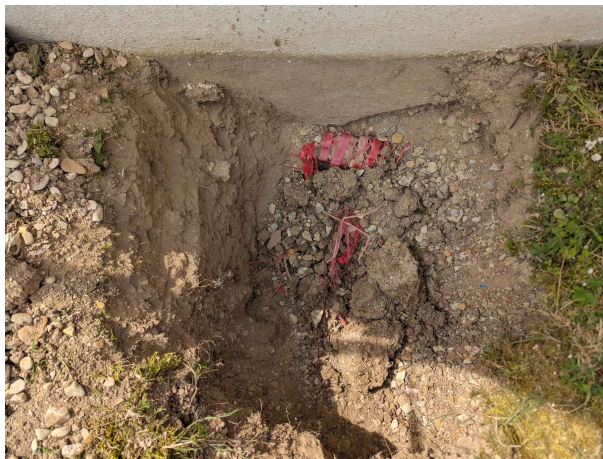
*Première fouille RF2 à 1 m à gauche de la deuxième dont la coupe est en annexe*

Les sondages ont été implantés en fonction de l'accessibilité effective du site et **des réseaux existants (le sondage RF2 a été doublé et réalisé manuellement à cause de deux réseaux non répertoriés dans la première fouille, le sondage PU2 a également été doublé à cause de la présence d'un réseau électrique non répertorié vers 0,80 m/TA).**

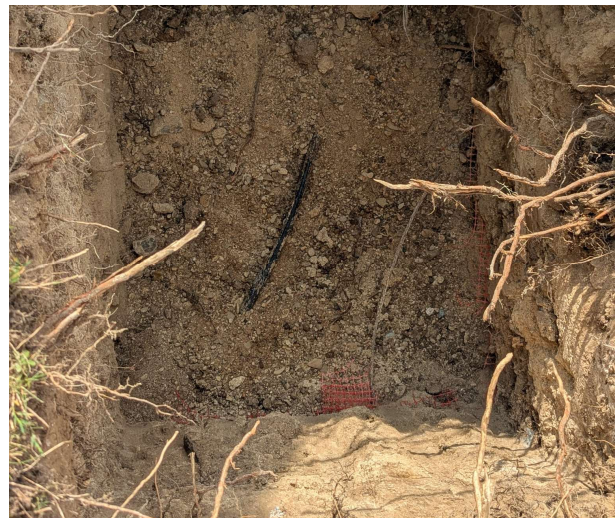
*Première fouille PU2 à quelques mètres de la deuxième dont la coupe est en annexe*
