## **RAPPORT D'ESSAIS**

### **Plaine des Sports Monadey T3 TALENCE (33)**

#### **Diagnostic d'un terrain de football en gazon synthétique**

RAPPORT N°R240837-A1

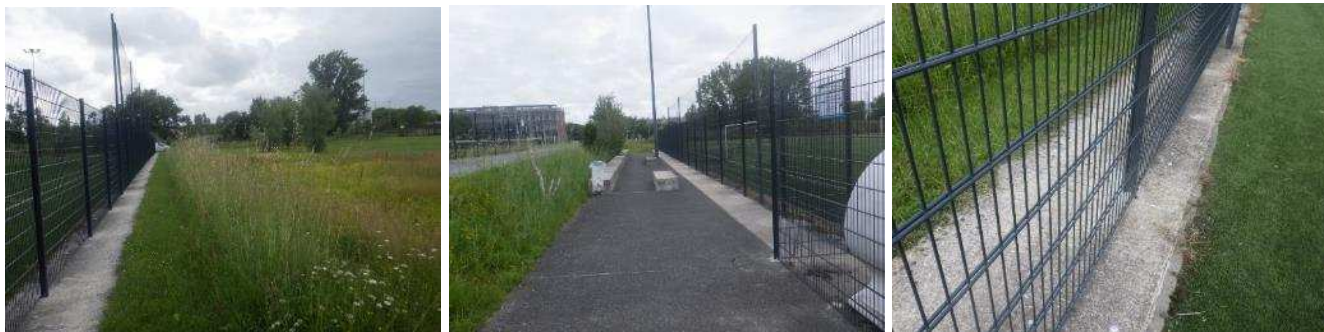
Le terrain est délimité par :

- Une bordure béton sur tous les côtés.
- Une circulation béton sur les 4 côtés.
- Un grillage haut sur le pourtour du terrain.
- Des filets pare-balls derrière les buts.

*Extérieurs enherbés – Circulation béton et grillage – Bordure béton*

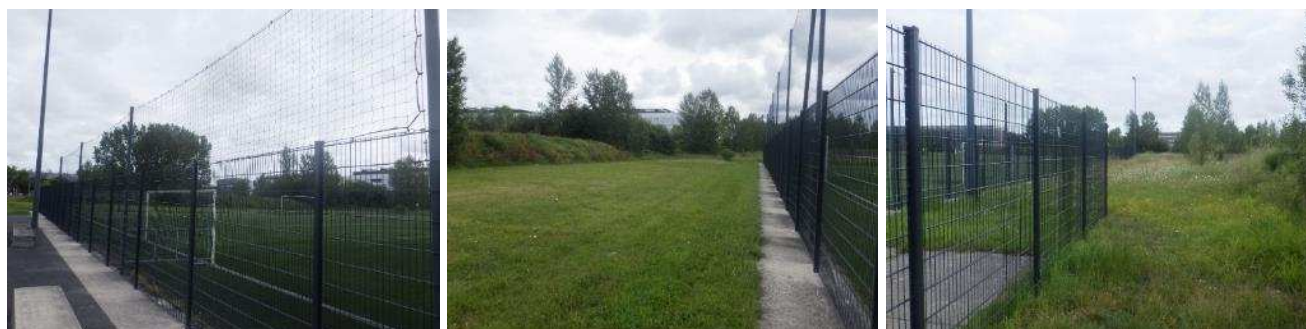
*Filets pare-ballon – Zones enherbées extérieures au terrain*

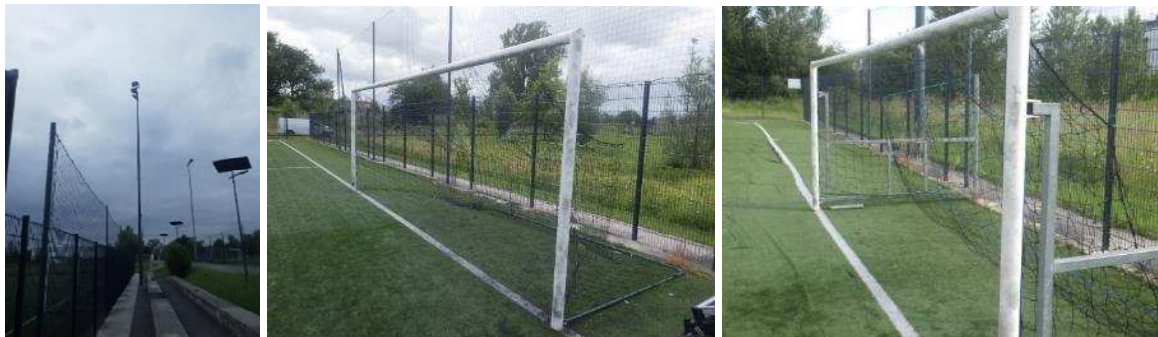
Le terrain possède quatre buts à 7 rabattables et deux buts à 11. Il est équipé de quatre mâts d'éclairage et de 3 bancs de touche.

*Mât d'éclairage – But à 11 – But à 7 rabattable*

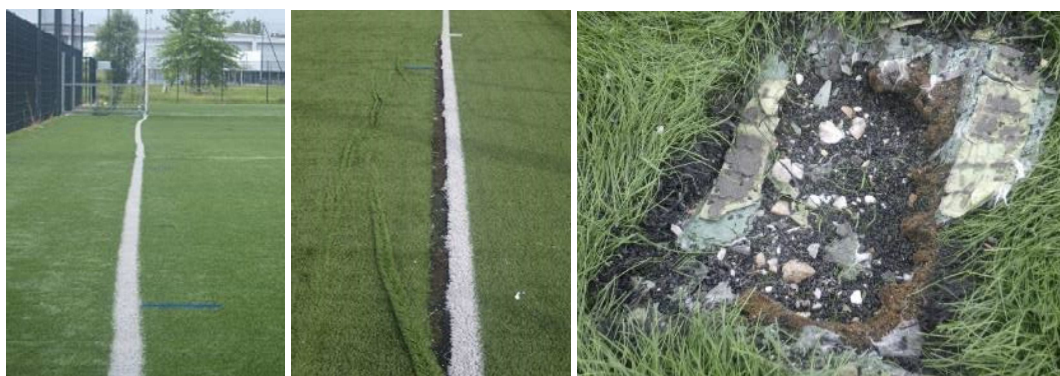
Le gazon présente une usure marquée avec de nombreuses pliures et déchirures. Certaines zones manquent de gazon et de sous-couche.

*Décalage de ligne – Déchirures et pliures – Gazon et sous-couche manquants*

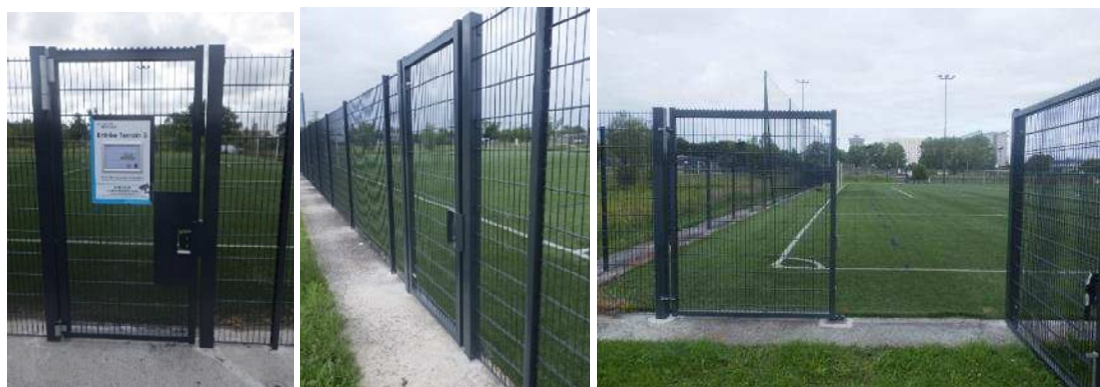
- Clôture périmétrale : **Conforme aux recommandations**
- Le terrain est clôturé par un grillage haut.
- Porte d'accès : **Conforme aux recommandations**
- Les utilisateurs peuvent accéder au terrain uniquement par des portes d'accès (piétons ou maintenance).
- Station de nettoyage aux portes d'accès : **Non conforme aux recommandations**
- Il n'y a pas de station de nettoyage.

accès piéton et maintenance avec portail

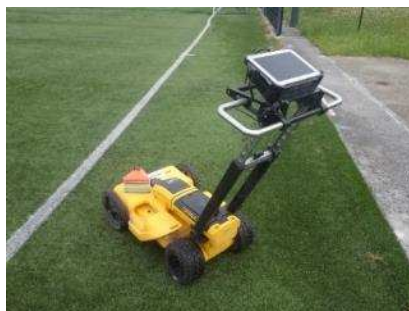
La localisation du réseau de drainage est réalisée à l'aide d'un géoradar.

Les drains de champ sont disposés en X avec des regards situés dans les angles aux extrémités en dehors du terrain sauf l'angle Sud-Ouest. Un regard borgne est présent au centre du terrain sous la gazon synthétique (voir plan en annexe).

Appareil Géoradar

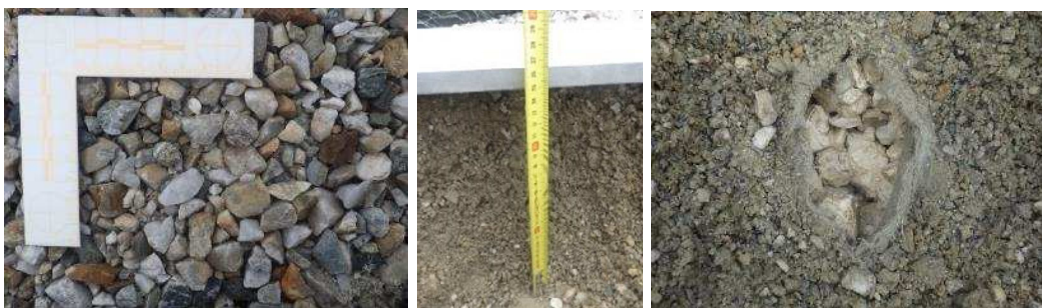
| Sondages | S2 | S4 | S6 | S8 |
|---|---|---|---|---|
| Grave de fondation 0/20 mm semi-concassée alluvionnaire | 25 cm, ouvert en surface sur 1 à 1,5 cm, assez homogène | 22,5 cm, ouvert en surface sur 1 à 1,5 cm, assez homogène | 24,5 cm, ouvert en surface sur 1 à 1,5 cm, assez homogène | 20 cm, ouvert en surface sur 1 à 1,5 cm, assez homogène |

S2 : Aspect de surface de la couche de fondation – Épaisseur de grave – Aspect de la couche de forme

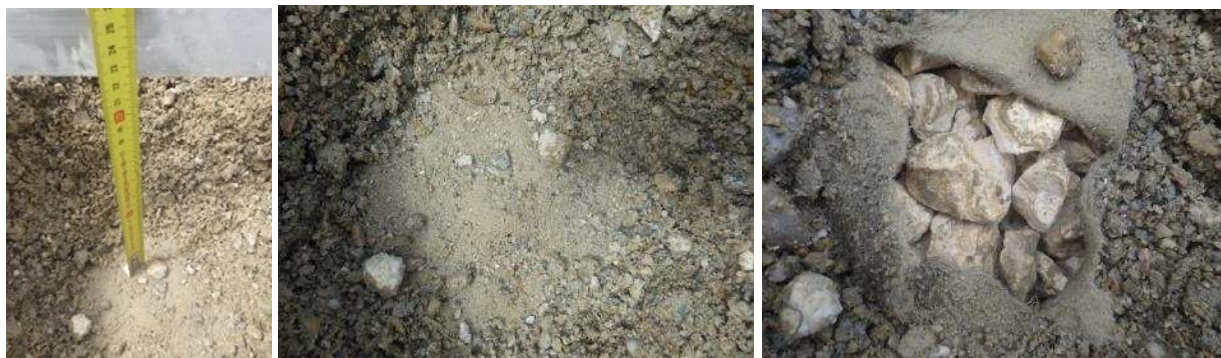
*S4 : Épaisseur de grave de fondation – Géotextile en sous-face de la couche de fondation – Couche de forme*

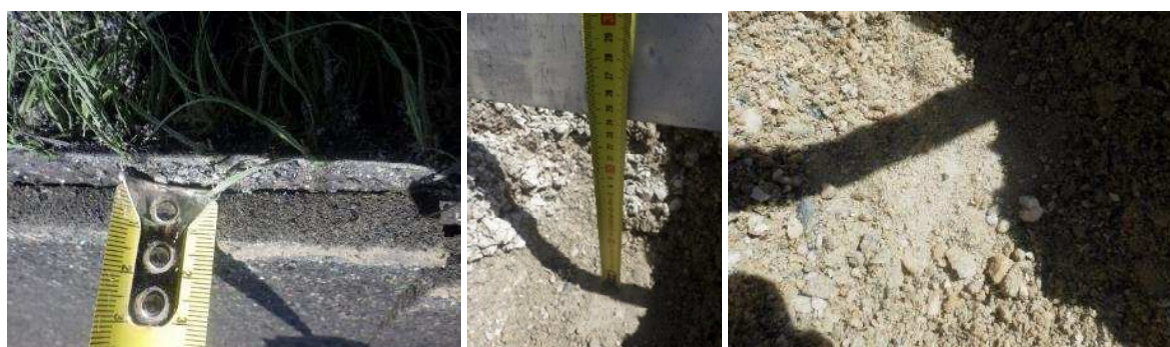
*S6 : Épaisseur de sous-couche amortissante – Épaisseur de couche de fondation – Géotextile*

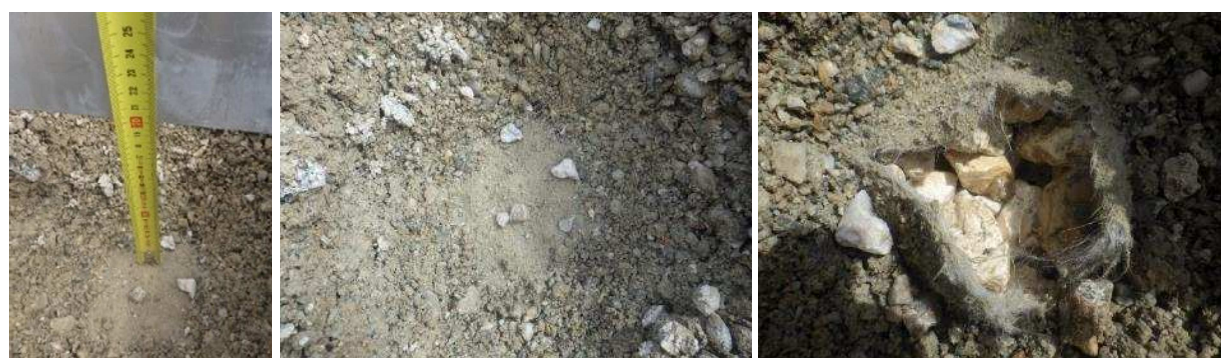
*S8 : Épaisseur de couche de fondation – Géotextile – Gravier de la couche de forme*

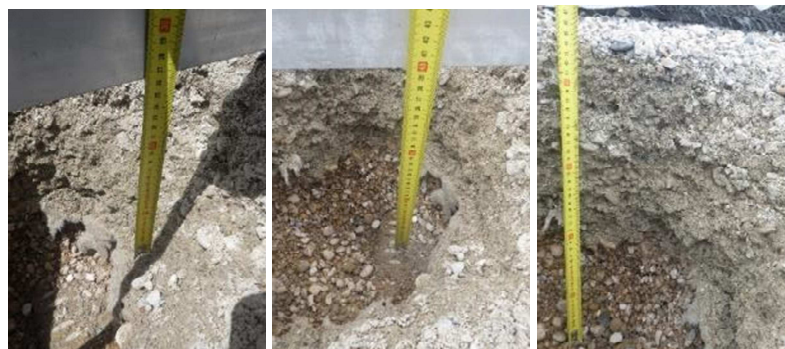
| Sondages | S1 | S3 | S5 | S7 |
|---|---|---|---|---|
| <b>Tranchée drainante remplie en gravier roulé 4/20 mm, gravier légèrement pollué</b> | Géotextile aplomb tranchée.<br>Présence de quelques éléments blancs idem couche de forme en partie supérieure.<br>Largeur >35 cm. | Géotextile aplomb tranchée.<br>Présence de quelques éléments blancs idem couche de forme en partie supérieure sur 7 à 8 cm<br>Largeur >35 cm. | Géotextile aplomb tranchée.<br>Présence de quelques éléments blancs idem couche de forme en partie supérieure sur 6 à 8 cm<br>Largeur >50 cm. | Géotextile aplomb tranchée.<br>Présence de quelques éléments blancs idem couche de forme en partie supérieure sur 3 à 4 cm<br>Largeur >40 cm. |
| <b>Drain noir Ø160 annelé perforé</b> | Drain à -40 cm de profondeur par rapport à la surface de la couche de fondation | Drain à -42 cm de profondeur par rapport à la surface de la couche de fondation | Drain à -37 cm de profondeur par rapport à la surface de la couche de fondation | Drain à -44 cm de profondeur par rapport à la surface de la couche de fondation |

S1 : Épaisseur de couche de fondation – Profondeur du drain – Coupe sur sondage

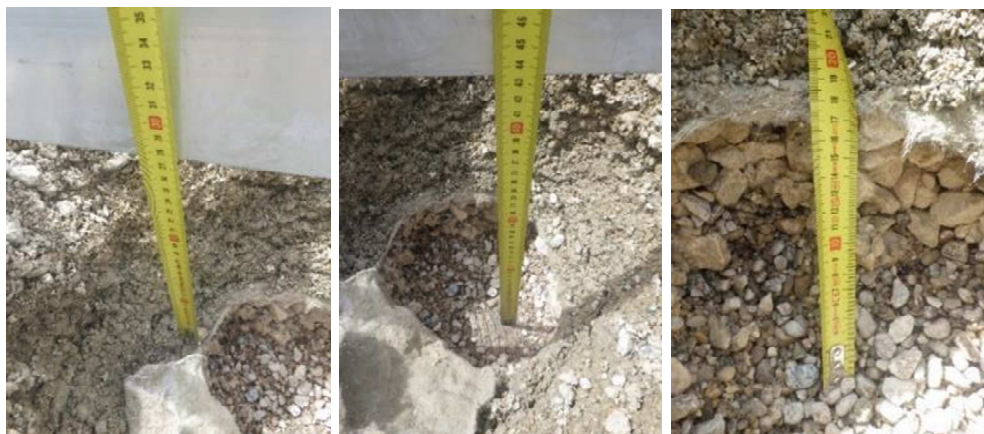
*S3 : Épaisseur de couche de fondation – Profondeur du drain – Épaisseur de gravier au-dessus du drain*

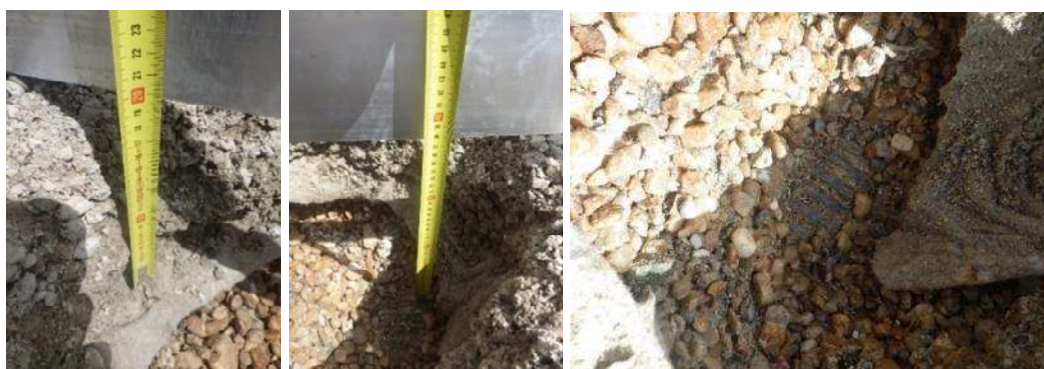
*S5 : Épaisseur de couche de fondation – Profondeur du drain – Aspect du drain*

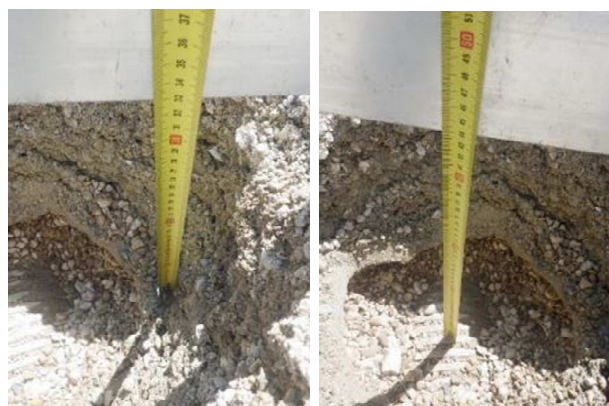
*S7 : Épaisseur de fondation – Profondeur du drain*

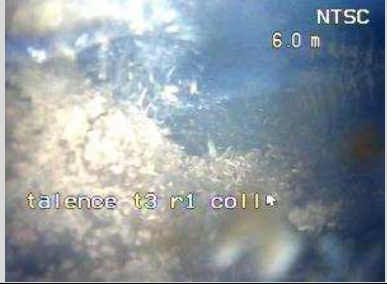
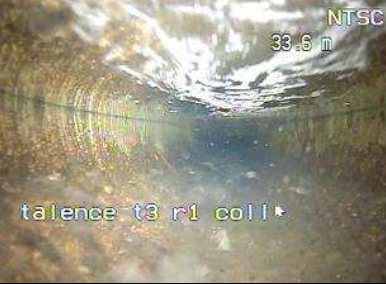
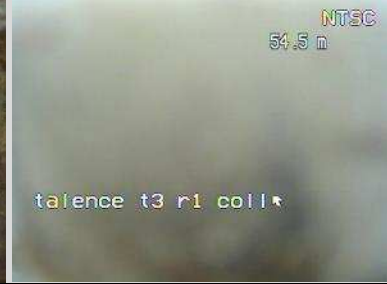
| Points | Photo et description du regard | Observations |
|---|---|---|
| R1 | | <p>Eau stagnante en fond, écoulement d'eau continu depuis le collecteur.</p> <p><u>Collecteur</u> : Forte présence d'eau et de dépôts sur tout le linéaire inspecté. Arrêt à 54,5 m.</p> |

Le réseau de drainage, dans son état actuel, n'assure pas les fonctions attendues. Des problèmes d'encrassement, de pente, de manque d'exutoire sont observés. La reconstruction du réseau avec remise en conformité avec les exigences de la norme NF P 90 112 est à prévoir, incluant une vérification, et si besoin une construction, des exutoires à ce réseau.

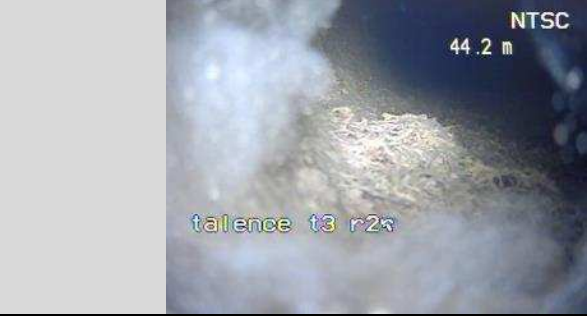
| Points | Photo et description du regard | Observations |
|---|---|---|
| R2 | | <p>Eau stagnante en fond, collecteur totalement immergé.</p> <p><u>Collecteur</u> : Forte présence d'eau et de dépôts sur tout le linéaire inspecté. Arrêt à 45,8 m.</p> |

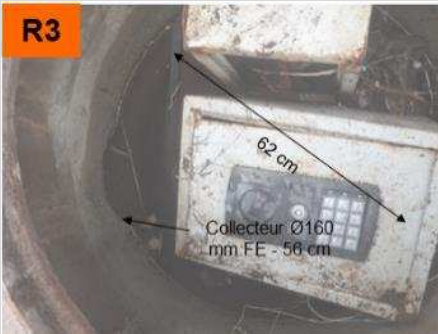
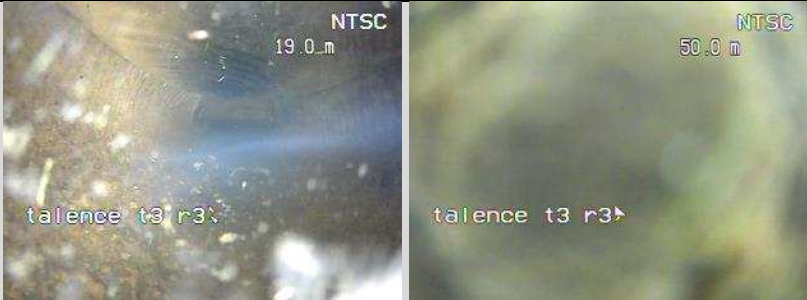
| Points | Photo et description du regard | Observations |
|---|---|---|
| R3 | | <p>Eau stagnante, présence de déchets dans le regard.</p> <p><u>Collecteur</u> : Forte présence d'eau et de dépôts sur tout le linéaire inspecté. Arrêt à 50 m.</p> |

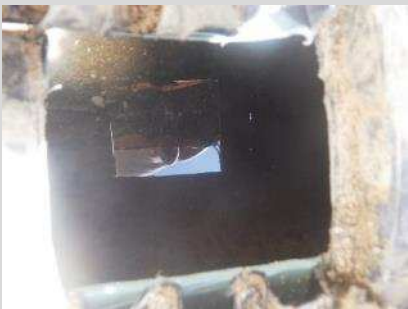
| Points | Photo et description du regard | Observations |
|---|---|---|
| S7 | | <p>Regard béton 31x31 cm avec plaque en fonte 35x35 cm. Quelques graviers en fond. Regard sous 15cm de fondation.</p> <p><u>Collecteur amont</u> : Forte présence d'eau et de dépôts sur tout le linéaire inspecté. Arrêt à 13,3 m.</p> <p><u>Collecteur aval</u> : Forte présence d'eau et de dépôts sur tout le linéaire inspecté. Arrêt à 10,1 m.</p> |
