# Rapport de repérage des matériaux et produits contenant de l'amiante avant réalisation de travaux

Rapport N° : 30804660/S1/1/AM-OIR-INFRA\_V1

### Zone de travaux HTA

| Description succincte du programme des travaux |
|---|
| Travaux VRD et remplacement câble HT sous voirie |

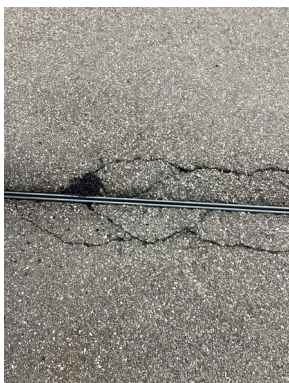
| P1 | ZPSO 1 |

| Localisation | Ouvrage | Matériau / Produit<br>(couche et épaisseur)<br>(1) | Aspect | Couleur | N°<br>ZPSO | N°Prél.<br>(latitude<br>+longitude<br>ou repère) | N°Sond.<br>(latitude<br>+longitude<br>ou repère) | Critère<br>de<br>décision | Observation | Présence<br>amiante |
|---|---|---|---|---|---|---|---|---|---|---|
| UNIVERSITE DE BORDEAUX | Aménagement urbain -<br>>Infrastructures non linéaires<br>(places, zones piétonnes,<br>parkings...) | Enrobé<br>(Couche 1 : 5 cm) | / | / | 1 | P1* N | / | AN | / | Non |

| P1 | ZPSO 1 |
|---|---|
| Aménagement urbain -> Infrastructures non linéaires (places, zones piétonnes, parkings...) -> Enrobé | |

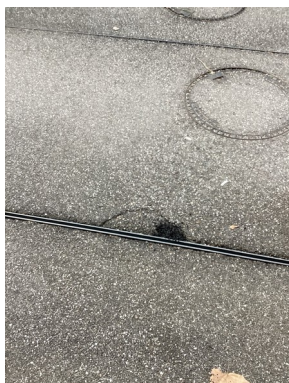
| P2 | ZPSO 1 |

| Localisation | Ouvrage | Matériau / Produit<br>(couche et épaisseur)<br>(1) | Aspect | Couleur | N°<br>ZPSO | N°Prél.<br>(latitude<br>+longitude<br>ou repère) | N°Sond.<br>(latitude<br>+longitude<br>ou repère) | Critère<br>de<br>décision | Observation | Présence<br>amiante |
|---|---|---|---|---|---|---|---|---|---|---|
| UNIVERSITE DE BORDEAUX | Aménagement urbain -<br>>Infrastructures non linéaires<br>(places, zones piétonnes,<br>parkings...) | Enrobé<br>(Couche 1 : 5 cm) | / | / | 1 | P2 N | / | AN | / | Non |

| P2 | ZPSO 1 |
|---|---|
| Aménagement urbain -> Infrastructures non linéaires (places, zones piétonnes, parkings...) -> Enrobé | |

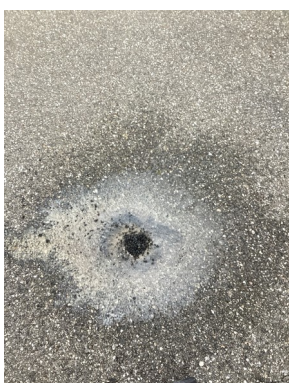
| P3 | ZPSO 2 |

| Localisation | Ouvrage | Matériau / Produit<br>(couche et épaisseur)<br>(1) | Aspect | Couleur | N°<br>ZPSO | N°Prél.<br>(latitude<br>+longitude<br>ou repère) | N°Sond.<br>(latitude<br>+longitude<br>ou repère) | Critère<br>de<br>décision | Observation | Présence<br>amiante |
|---|---|---|---|---|---|---|---|---|---|---|
| UNIVERSITE DE BORDEAUX | Aménagement urbain -<br>>Infrastructures non linéaires<br>(places, zones piétonnes,<br>parkings...) | Enrobé<br>(Couche 1 : 10 cm) | / | / | 2 | P3* N | / | AN | / | Non |

| P3 | ZPSO 2 |
|---|---|
| Aménagement urbain -> Infrastructures non linéaires (places, zones piétonnes, parkings...) -> Enrobé | |

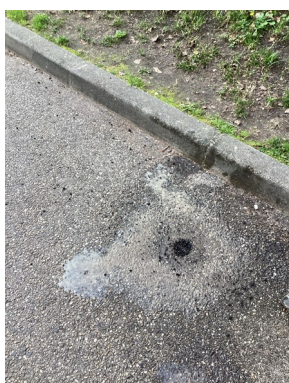
| P4 | ZPSO 2 |

| Localisation | Ouvrage | Matériau / Produit<br>(couche et épaisseur)<br>(1) | Aspect | Couleur | N°<br>ZPSO | N°Prél.<br>(latitude<br>+longitude<br>ou repère) | N°Sond.<br>(latitude<br>+longitude<br>ou repère) | Critère<br>de<br>décision | Observation | Présence<br>amiante |
|---|---|---|---|---|---|---|---|---|---|---|
| UNIVERSITE DE BORDEAUX | Aménagement urbain -<br>>Infrastructures non linéaires<br>(places, zones piétonnes,<br>parkings...) | Enrobé<br>(Couche 1 : 10 cm) | / | / | 2 | P4 N | / | AN | / | Non |

| P4 | ZPSO 2 |
|---|---|
| Aménagement urbain -> Infrastructures non linéaires (places, zones piétonnes, parkings...) -> Enrobé | |

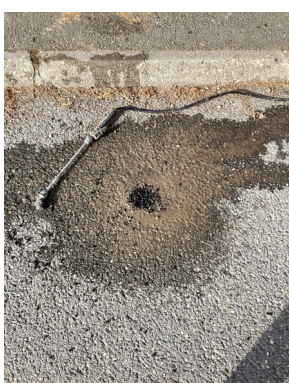
| P5 | ZPSO 3 |

| Localisation | Ouvrage | Matériau / Produit<br>(couche et épaisseur)<br>(1) | Aspect | Couleur | N°<br>ZPSO | N°Prél.<br>(latitude<br>+longitude<br>ou repère) | N°Sond.<br>(latitude<br>+longitude<br>ou repère) | Critère<br>de<br>décision | Observation | Présence<br>amiante |
|---|---|---|---|---|---|---|---|---|---|---|
| UNIVERSITE DE BORDEAUX | Aménagement urbain -<br>>Infrastructures non linéaires<br>(places, zones piétonnes,<br>parkings...) | Enrobé<br>(Couche 1 : 7 cm) | / | / | 3 | P5* N | / | AN | / | Non |

| P5 | ZPSO 3 |
|---|---|
| Aménagement urbain -> Infrastructures non linéaires (places, zones piétonnes, parkings...) -> Enrobé | |

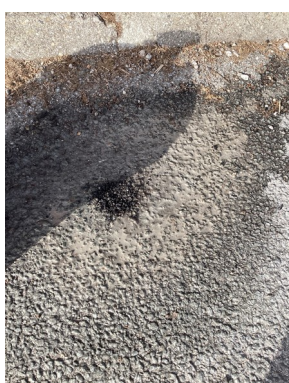
| P6 | ZPSO 3 |

| Localisation | Ouvrage | Matériau / Produit<br>(couche et épaisseur)<br>(1) | Aspect | Couleur | N°<br>ZPSO | N°Prél.<br>(latitude<br>+longitude<br>ou repère) | N°Sond.<br>(latitude<br>+longitude<br>ou repère) | Critère<br>de<br>décision | Observation | Présence<br>amiante |
|---|---|---|---|---|---|---|---|---|---|---|
| UNIVERSITE DE BORDEAUX | Aménagement urbain -<br>>Infrastructures non linéaires<br>(places, zones piétonnes,<br>parkings...) | Enrobé<br>(Couche 1 : 7 cm) | / | / | 3 | P6 N | / | AN | / | Non |

| P6 | ZPSO 3 |
|---|---|
| Aménagement urbain -> Infrastructures non linéaires (places, zones piétonnes, parkings...) -> Enrobé | |

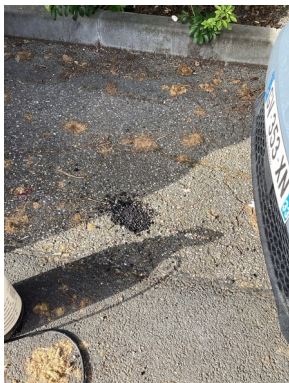
| P7 | ZPSO 4 |

| Localisation | Ouvrage | Matériau / Produit<br>(couche et épaisseur)<br>(1) | Aspect | Couleur | N°<br>ZPSO | N°Prél.<br>(latitude<br>+longitude<br>ou repère) | N°Sond.<br>(latitude<br>+longitude<br>ou repère) | Critère<br>de<br>décision | Observation | Présence<br>amiante |
|---|---|---|---|---|---|---|---|---|---|---|
| UNIVERSITE DE BORDEAUX | Aménagement urbain -<br>>Infrastructures non linéaires<br>(places, zones piétonnes,<br>parkings...) | Enrobé<br>(Couche 1 : 5 cm) | / | / | 4 | P7* N | / | AN | / | Non |

| Aménagement urbain -> Infrastructures non linéaires (places, zones piétonnes, parkings...) -> Enrobé | |

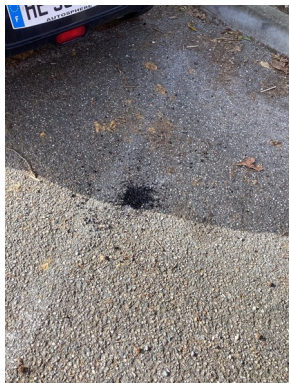
| P8 | ZPSO 4 |

| Localisation | Ouvrage | Matériau / Produit<br>(couche et épaisseur)<br>(1) | Aspect | Couleur | N°<br>ZPSO | N°Prél.<br>(latitude<br>+longitude<br>ou repère) | N°Sond.<br>(latitude<br>+longitude<br>ou repère) | Critère<br>de<br>décision | Observation | Présence<br>amiante |
|---|---|---|---|---|---|---|---|---|---|---|
| UNIVERSITE DE BORDEAUX | Aménagement urbain -<br>>Infrastructures non linéaires<br>(places, zones piétonnes,<br>parkings...) | Enrobé<br>(Couche 1 : 5 cm) | / | / | 4 | P8 N | / | AN | / | Non |

| Aménagement urbain -> Infrastructures non linéaires (places, zones piétonnes, parkings...) -> Enrobé | |

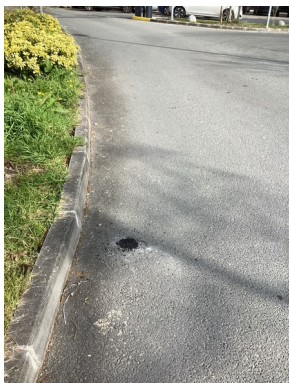
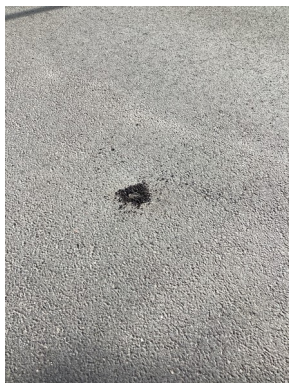
| P9 | ZPSO 5 |

| Localisation | Ouvrage | Matériau / Produit<br>(couche et épaisseur)<br>(1) | Aspect | Couleur | N°<br>ZPSO | N°Prél.<br>(latitude<br>+longitude<br>ou repère) | N°Sond.<br>(latitude<br>+longitude<br>ou repère) | Critère<br>de<br>décision | Observation | Présence<br>amiante |
|---|---|---|---|---|---|---|---|---|---|---|
| UNIVERSITE DE BORDEAUX | Routes bidirectionnelles hors<br>agglomération ->Chaussée | Enrobé<br>(Couche 1 : 10 cm) | / | / | 5 | P9* N | / | AN | / | Non |

| Routes bidirectionnelles hors agglomération -> Chaussée -> Enrobé | |

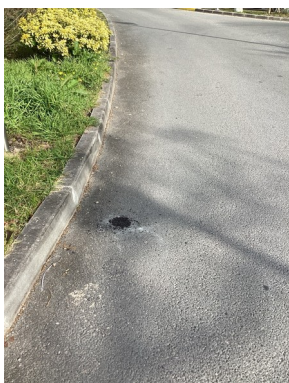
| P10 | ZPSO 5 |

| Localisation | Ouvrage | Matériau / Produit<br>(couche et épaisseur)<br>(1) | Aspect | Couleur | N°<br>ZPSO | N°Prél.<br>(latitude<br>+longitude<br>ou repère) | N°Sond.<br>(latitude<br>+longitude<br>ou repère) | Critère<br>de<br>décision | Observation | Présence<br>amiante |
|---|---|---|---|---|---|---|---|---|---|---|
| UNIVERSITE DE BORDEAUX | Routes bidirectionnelles hors<br>agglomération ->Chaussée | Enrobé<br>(Couche 1 : 10 cm) | / | / | 5 | P10 N | / | AN | / | Non |

| Routes bidirectionnelles hors agglomération -> Chaussée -> Enrobé | |

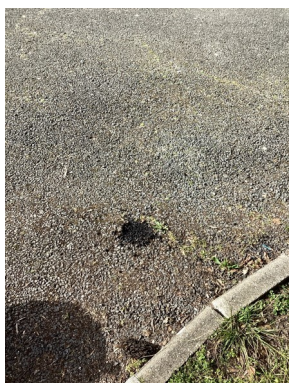
| P11 | ZPSO 6 |

| Localisation | Ouvrage | Matériau / Produit<br>(couche et épaisseur)<br>(1) | Aspect | Couleur | N°<br>ZPSO | N°Prél.<br>(latitude<br>+longitude<br>ou repère) | N°Sond.<br>(latitude<br>+longitude<br>ou repère) | Critère<br>de<br>décision | Observation | Présence<br>amiante |
|---|---|---|---|---|---|---|---|---|---|---|
| UNIVERSITE DE BORDEAUX | Aménagement urbain -<br>>Infrastructures non linéaires<br>(places, zones piétonnes,<br>parkings...) | Enrobé<br>(Couche 1 : 5 cm) | / | / | 6 | P11* N | / | AN | / | Non |

| Aménagement urbain -> Infrastructures non linéaires (places, zones piétonnes, parkings...) -> Enrobé | |

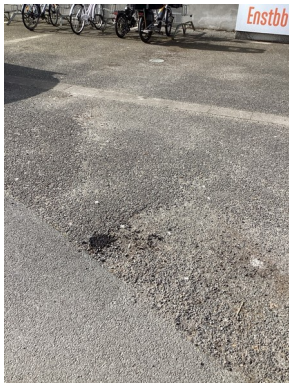
| P12 | ZPSO 6 |

| Localisation | Ouvrage | Matériau / Produit<br>(couche et épaisseur)<br>(1) | Aspect | Couleur | N°<br>ZPSO | N°Prél.<br>(latitude<br>+longitude<br>ou repère) | N°Sond.<br>(latitude<br>+longitude<br>ou repère) | Critère<br>de<br>décision | Observation | Présence<br>amiante |
|---|---|---|---|---|---|---|---|---|---|---|
| UNIVERSITE DE BORDEAUX | Aménagement urbain -<br>>Infrastructures non linéaires<br>(places, zones piétonnes,<br>parkings...) | Enrobé<br>(Couche 1 : 5 cm) | / | / | 6 | P12 N | / | AN | / | Non |

| P12 | ZPSO 6 |
|---|---|
| Aménagement urbain -> Infrastructures non linéaires (places, zones piétonnes, parkings...) -> Enrobé | |

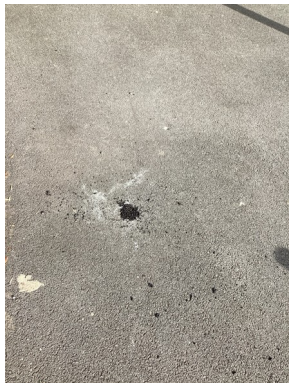
| P13 | ZPSO 7 |

| Localisation | Ouvrage | Matériau / Produit<br>(couche et épaisseur)<br>(1) | Aspect | Couleur | N°<br>ZPSO | N°Prél.<br>(latitude<br>+longitude<br>ou repère) | N°Sond.<br>(latitude<br>+longitude<br>ou repère) | Critère<br>de<br>décision | Observation | Présence<br>amiante |
|---|---|---|---|---|---|---|---|---|---|---|
| UNIVERSITE DE BORDEAUX | Aménagement urbain -<br>>Infrastructures non linéaires<br>(places, zones piétonnes,<br>parkings...) | Enrobé<br>(Couche 1 : 5 cm) | / | / | 7 | P13* N | / | AN | / | Non |

| P13 | ZPSO 7 |
|---|---|
| Aménagement urbain -> Infrastructures non linéaires (places, zones piétonnes, parkings...) -> Enrobé | |

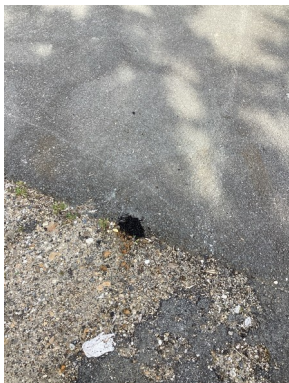
| P14 | ZPSO 7 |

| Localisation | Ouvrage | Matériau / Produit<br>(couche et épaisseur)<br>(1) | Aspect | Couleur | N°<br>ZPSO | N°Prél.<br>(latitude<br>+longitude<br>ou repère) | N°Sond.<br>(latitude<br>+longitude<br>ou repère) | Critère<br>de<br>décision | Observation | Présence<br>amiante |
|---|---|---|---|---|---|---|---|---|---|---|
| UNIVERSITE DE BORDEAUX | Aménagement urbain -<br>>Infrastructures non linéaires<br>(places, zones piétonnes,<br>parkings...) | Enrobé<br>(Couche 1 : 5 cm) | / | / | 7 | P14 N | / | AN | / | Non |

| P14 | ZPSO 7 |
|---|---|
| Aménagement urbain -> Infrastructures non linéaires (places, zones piétonnes, parkings...) -> Enrobé | |

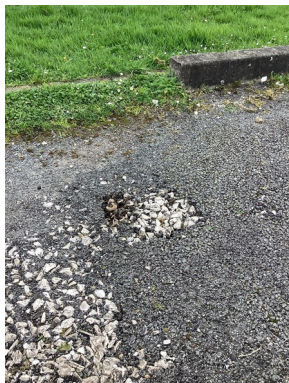
| P15 | ZPSO 8 |

| Localisation | Ouvrage | Matériau / Produit<br>(couche et épaisseur)<br>(1) | Aspect | Couleur | N°<br>ZPSO | N°Prél.<br>(latitude<br>+longitude<br>ou repère) | N°Sond.<br>(latitude<br>+longitude<br>ou repère) | Critère<br>de<br>décision | Observation | Présence<br>amiante |
|---|---|---|---|---|---|---|---|---|---|---|
| UNIVERSITE DE BORDEAUX | Aménagement urbain -<br>>Infrastructures non linéaires<br>(places, zones piétonnes,<br>parkings...) | Enrobé<br>(Couche 1 : 2 cm) | / | / | 8 | P15* N | / | AN | / | Non |

| P15 | ZPSO 8 |
|---|---|
| Aménagement urbain -> Infrastructures non linéaires (places, zones piétonnes, parkings...) -> Enrobé | |

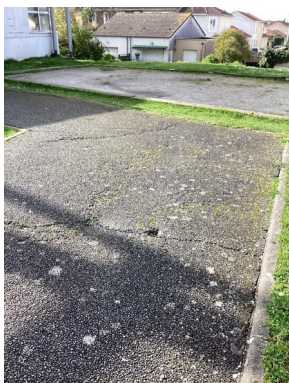
| P16 | ZPSO 8 |

| Localisation | Ouvrage | Matériau / Produit<br>(couche et épaisseur)<br>(1) | Aspect | Couleur | N°<br>ZPSO | N°Prél.<br>(latitude<br>+longitude<br>ou repère) | N°Sond.<br>(latitude<br>+longitude<br>ou repère) | Critère<br>de<br>décision | Observation | Présence<br>amiante |
|---|---|---|---|---|---|---|---|---|---|---|
| UNIVERSITE DE BORDEAUX | Aménagement urbain -<br>>Infrastructures non linéaires<br>(places, zones piétonnes,<br>parkings...) | Enrobé<br>(Couche 1 : 2 cm) | / | / | 8 | P16 N | / | AN | / | Non |

| P16 | ZPSO 8 |
|---|---|
| Aménagement urbain -> Infrastructures non linéaires (places, zones piétonnes, parkings...) -> Enrobé | |

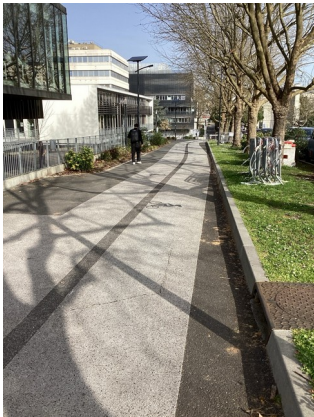
| UNIVERSITE DE BORDEAUX | | OBS 1 |

| UNIVERSITE DE BORDEAUX | | OBS 1 |
|---|--|---|
| | | <p><b>Observation :</b></p> <p>Zone piétonne + vélo récente</p> |

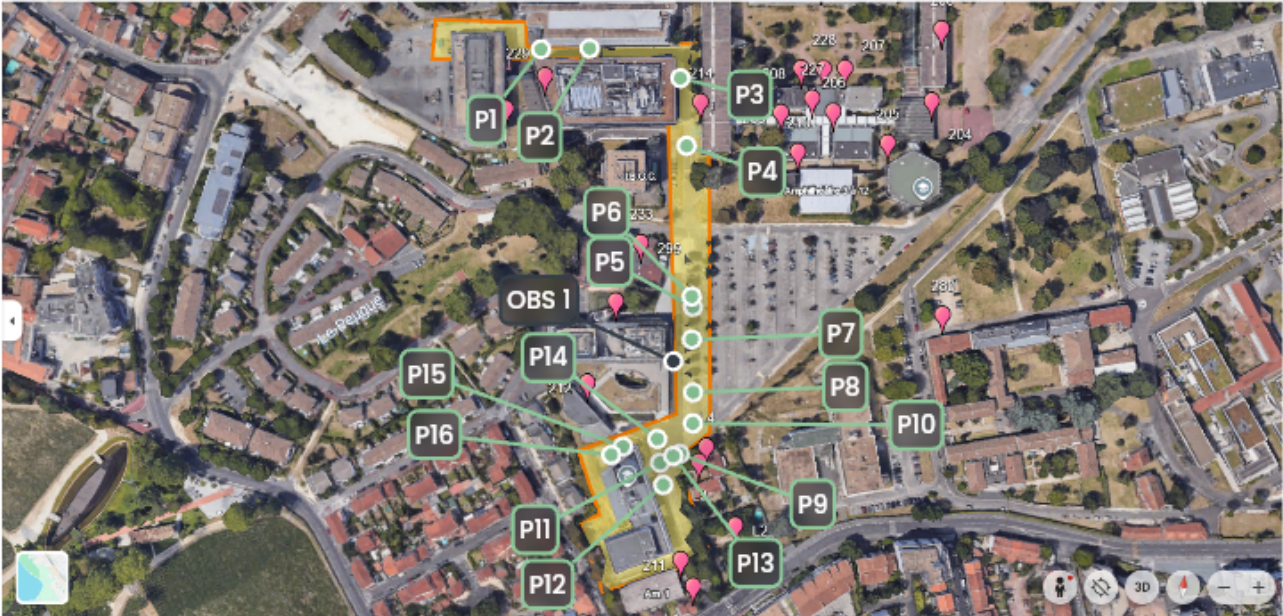
| PLANCHE DE REPERAGE TECHNIQUE | | |

Zone délimité en jaune sur le plan en pièce jointe.
