**BLANCHISSERIE GCS UTIL**  
**CHU AMIENS**  
**MARCHE GLOBAL DE PERFORMANCE**  
**ETAT DES LIEUX ENERGETIQUE**

L'objet de ce document est la réalisation d'un état des lieux technique et de l'enveloppe thermique de la blanchisserie GCS UTIL appartenant au CHU d'Amiens. Cet état des lieux permet de connaître les équipements techniques en place (hors process) ainsi que leur état de fonctionnement. Il permet également de connaître les caractéristiques thermiques du site et sa consommation en énergie.

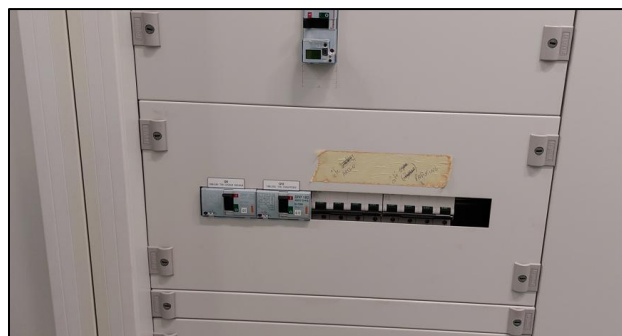
Certaines armoires électriques présentent des non conformités réglementaires (notamment l'absence de caches de protection). Ces points sont normalement vérifiés et contrôlés lors du passage du bureau de contrôle.

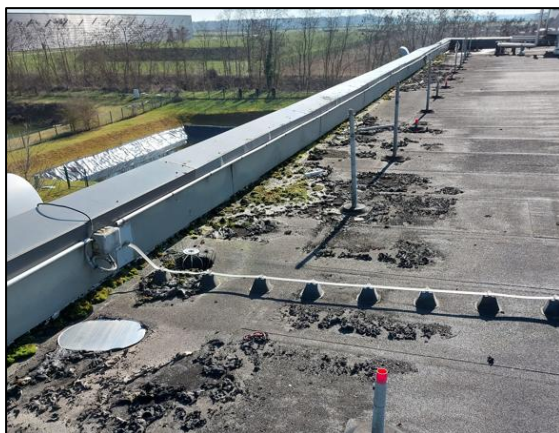
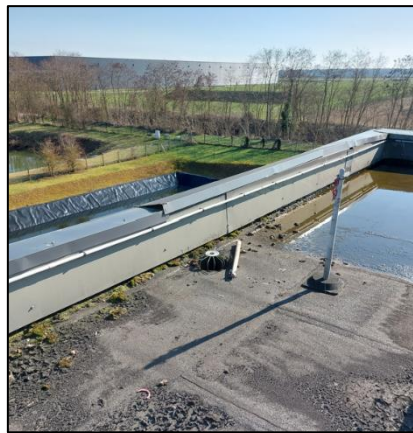
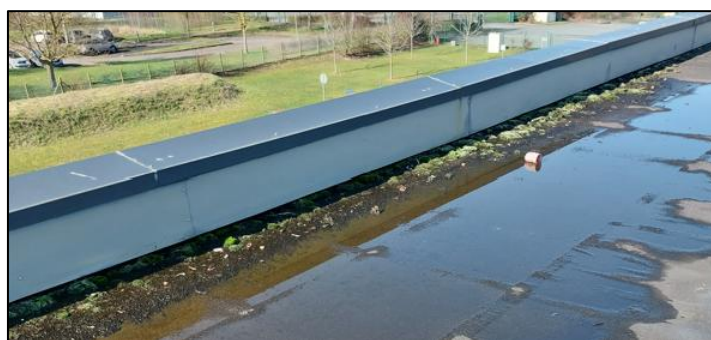
La toiture présente de fortes présences de mousses. Un nettoyage complet annuel est préconisé afin de limiter le risque de détérioration de l'étanchéité. Certains acrotères se décrochent.

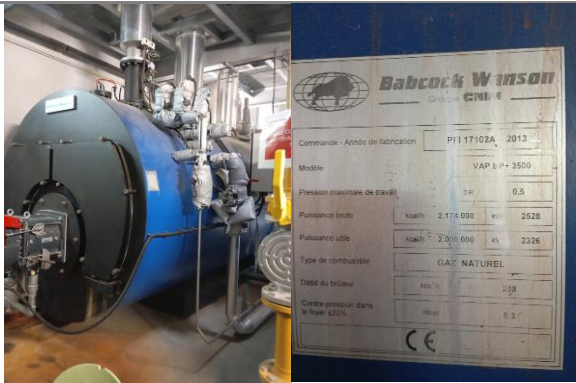
| Désignation | Chaudière gaz |
|---|---|
| Bruleur | Babcock Wanson LNTG 3.80/M |
| Localisation | Local chaufferie |

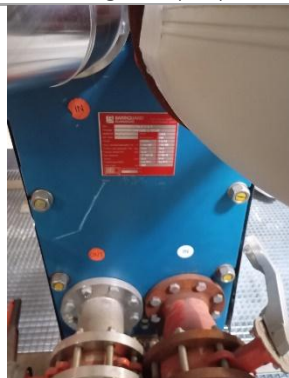
| | Echangeur chauffage |
|---|---|
| Puissance calorifique nominal | >500 kW |
| Type | Echangeur à plaques |

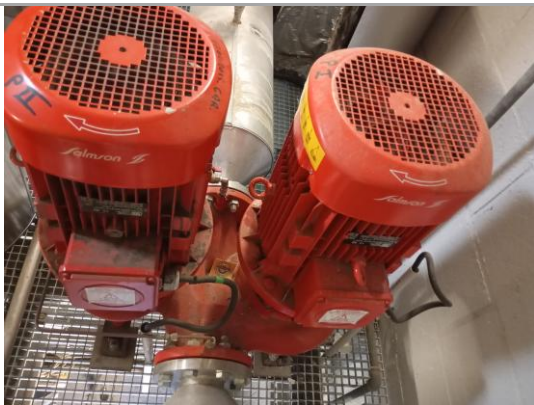
| | Réseau secondaire PMP 02 |
|---|---|
| Classe d'efficacité | IE2 |
| Type | Circulateur |

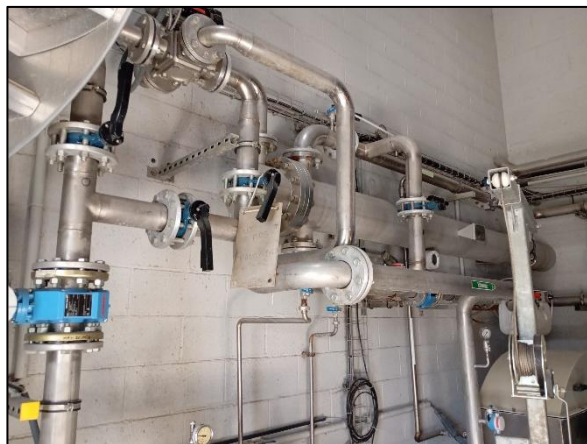
Figure 9- Echangeur tubulaire

Un système de récupération de chaleur sur les eaux de lavage est présent dans le local technique traitement d'eau à proximité de la chaufferie. Un échangeur tubulaire permet de faire circuler l'eau chaude de lavage avant son rejet dans la cuve de décantation. De l'autre côté circule l'eau adoucie avant qu'elle ne soit stockée dans la cuve de 3 000 litres. Aujourd'hui cette récupération de chaleur est à l'arrêt, les vannes manuelles sont en position fermée.

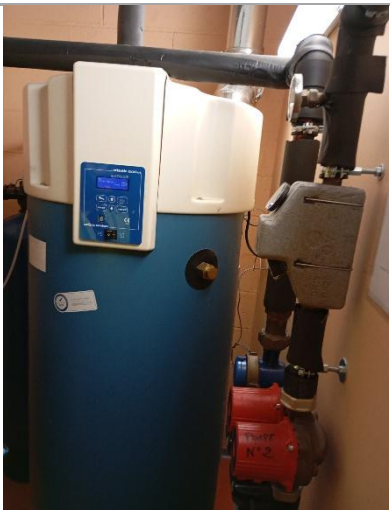
| | Préparateur ECS |
|---|---|
| Capacité (Litres) | 500 |
| Température max de sortie (°C) | 90 |

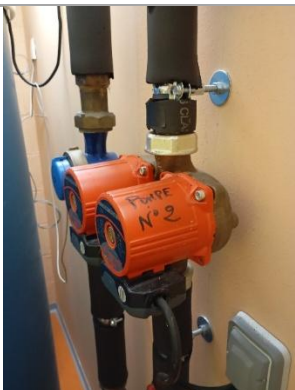
| | PMP 03 |
|---|---|
| Puissance électrique absorbée | 128 W (vitesse 3) |
| Type | Circulateur à rotor noyé<br>ECS |

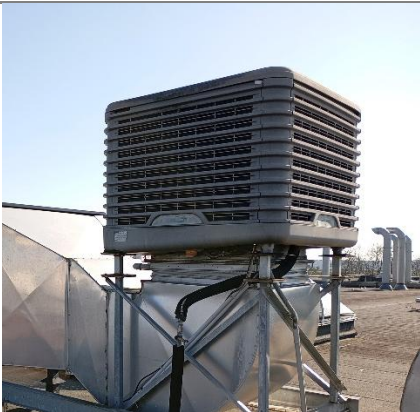
Lors de la visite, la plupart des caissons adiabatiques étaient non fonctionnels. La majorité des équipements étaient en défaut sur le panneau de contrôle centralisé situé en toiture (indicateurs lumineux de couleur rouge).

Un rapport d'audit datant de 2018 a effectué le même constat. L'inspection détaillée du matériel révèle une vétusté précoce et alarmante pour des équipements installés en 2016.

- **Défauts d'instrumentation et de régulation** : La quasi-totalité des sondes et des flotteurs de niveau d'eau est hors d'usage. Ces composants, essentiels au cycle adiabatique, maintiennent les machines en arrêt de sécurité permanent, empêchant tout fonctionnement en mode rafraîchissement.

- **Avaries mécaniques lourdes** : Plusieurs ventilateurs présentent des défauts d'alignement au niveau de leurs axes de rotation. Ce désaxage entraîne un frottement des pales contre la volute, provoquant des ruptures de pales et rendant la remise en marche impossible sans interventions mécaniques majeures.

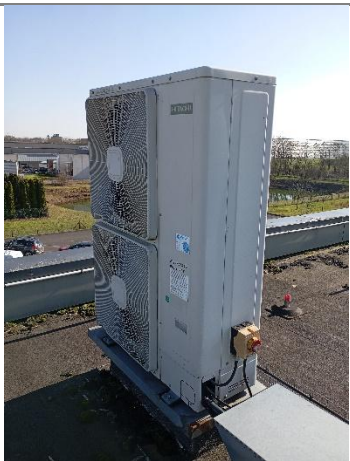
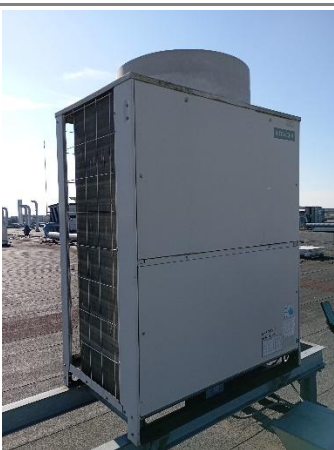
| Désignation | Groupe 1 | Groupe 2 | Groupe 3 |
|---|---|---|---|
| Charge de fluide frigorigène (Kg) | 5,7 | 9 | 1 |
| Localisation | Toiture | Toiture | Toiture |

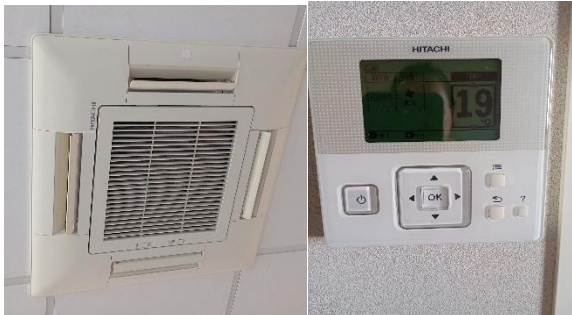
Le rafraîchissement des zones tertiaires est assuré par des cassettes, alimentés depuis le groupe VRV n°2. Chaque pièce est équipée d'un thermostat mural individuel, permettant un pilotage autonome de la température dans chaque pièce.

| | RDCIM 1.0 / 1.5 / 2.0 |
|---|---|
| Modèle | RCIM 1/1.5/2 FSN2E |
| Nombre | 8 / 2 / 4 |

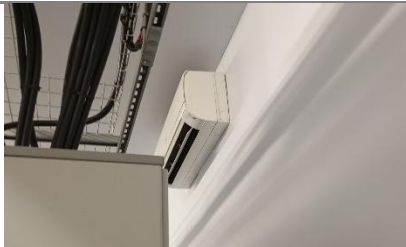
Le rafraîchissement des locaux TGBT et transformateur est par le groupe VRV n°1, le local informatique est quant à lui assuré par le groupe VRV n°3. Chaque pièce est équipée d'un thermostat mural individuel, permettant un pilotage autonome de la température.

| | Transformateur | TGBT | Informatique |
|---|---|---|---|
| Modèle | RPC 1.5 FSN3M | RPC 6.0 FSN2E | RAK 35PEA |

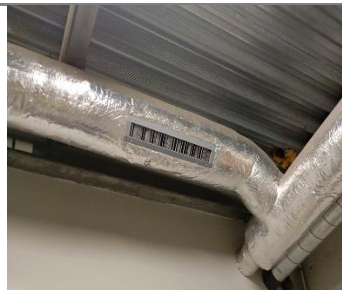
Les tourelles d'extraction sont présentes dans chaque zone process. Lors de notre visite seulement quelques extracteurs étaient en fonctionnement. Sur 8 extracteurs, seulement 3 étaient en fonctionnement. L'état des extracteurs est critique, leur encrassement lié à l'aspiration de poussière est important.

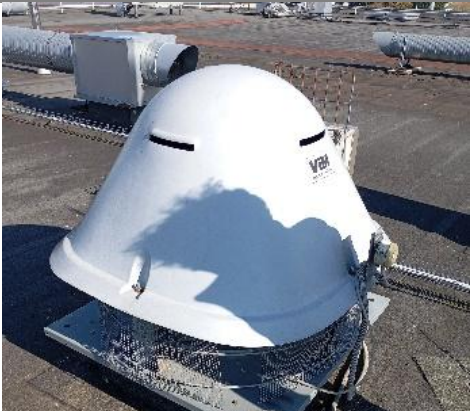
| Désignation | EXT 1abc | EXT 2 / EXT 4 | EXT 5 / EXT 6 | EXT 8 |
|---|---|---|---|---|
| Débit d'air (m3/h) | 8 884 | 3 850 / 4 550 | 4 895 / 5 050 | 7 550 |
| Localisation | Toiture | | | |

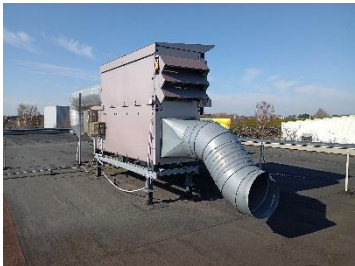
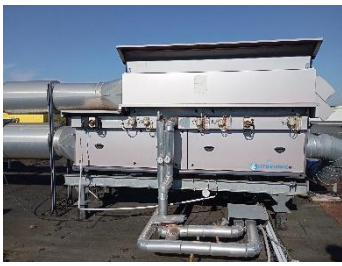
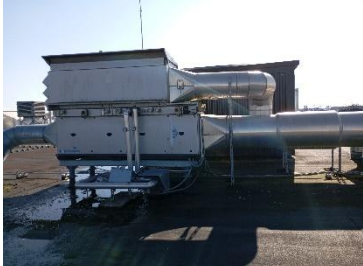
Le traitement thermique des parties bureaux, vestiaires, sanitaires et certains locaux techniques est assuré par soufflage d'air traité via trois centrales de traitement d'air (CTA) Double flux, desservant respectivement les trois zones.

| Désignation | CTA DF4 | CTA DF5 | CTA DF6 |
|---|---|---|---|
| Débit d'air soufflée (m3/h) | 4 950 | 1 440 | 4 565 |
| Localisation | Toiture | Toiture | Toiture |

Les CTA double-flux ne possèdent pas de batteries de froid.
