Dossier 21.4.106

***EXAMEN DE DALLAGE – ENTREPOT – 3-9
PORT DE SANTES***

CPA EXPERTS

RAPPORT D'INTERVENTION

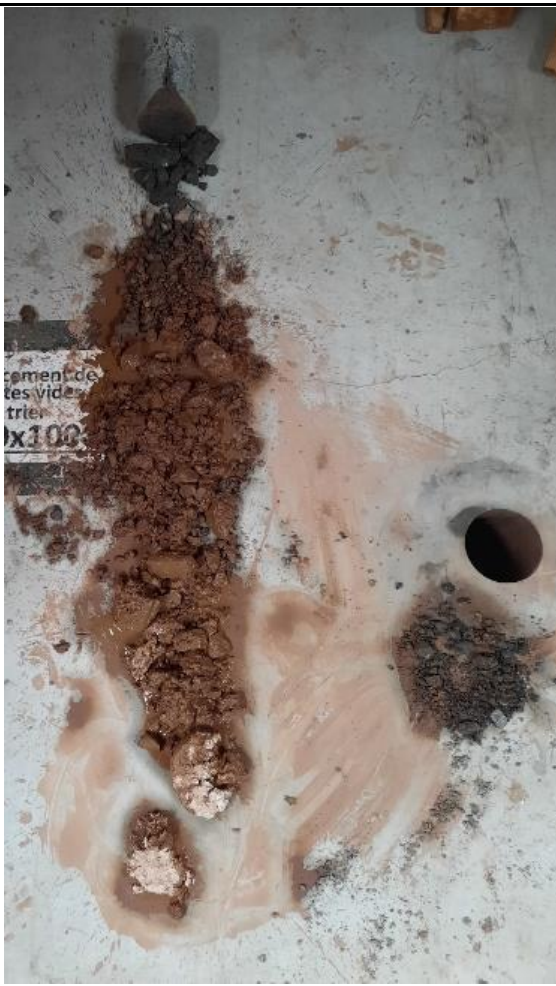
Tableau 2 : Nature des terrains via le sondage à la tarière effectué en carottage C2

Le sondage réalisé (ST) a été réalisé via le trou de carottage C2 et a permis de mettre en évidence les différents constituant du sol sous dallage sur une profondeur de l'ordre de 1m.

14 - 19	Ancien béton	
19 - 104	Remblais gravelo limoneux	
104 - 114	Marne blanche calcaire

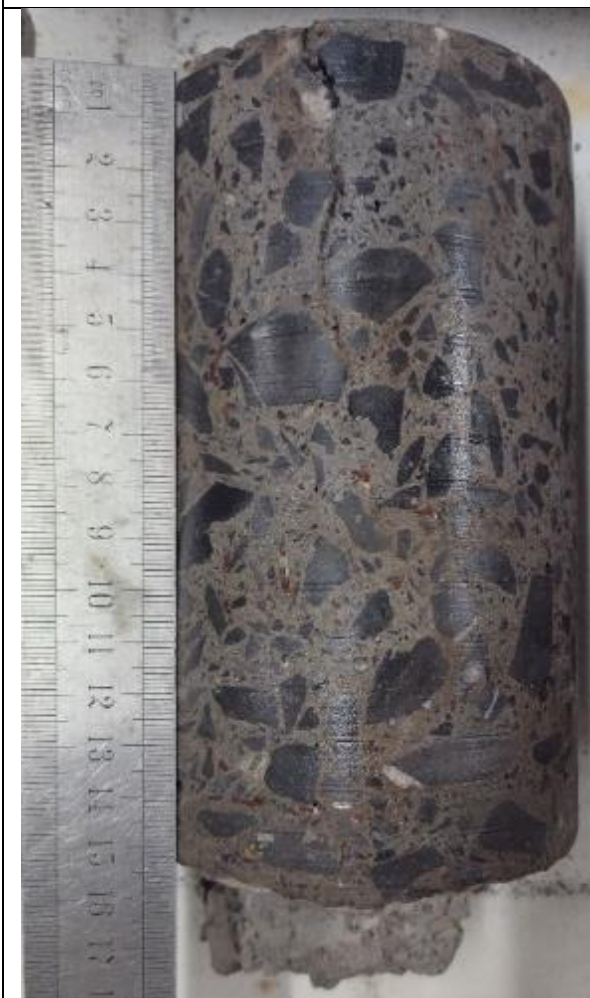
C7

Présence d'une fissure verticale ouverte depuis la surface sur une profondeur de 6 cm environ
