# DOSSIER DE DIAGNOSTICS TECHNIQUES

**Référence : 56-121887 Direction Départementale des Territoires et de la Mer du Morbihan 21.11.25**

## Rapport de mission de repérage des matériaux et produits contenant de l'amiante avant démolition

| Référence du programme de travaux défini par le donneur d'ordre | Démolition d'une maison individuelle et de son garage annexe. |

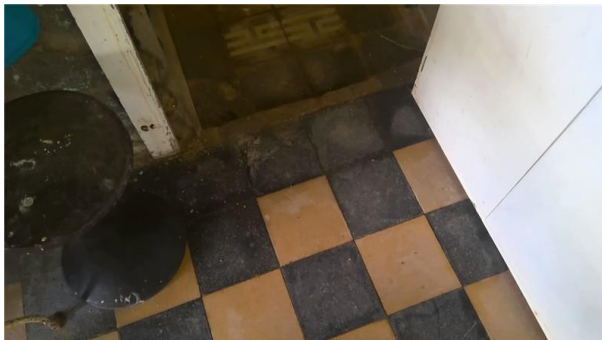
### PRELEVEMENT : P001

| Nom du client | Numéro de dossier | Localisation |
|---|---|---|
| Direction Départementale des Territoires et de la Mer du Morbihan | 56-121887 Direction Départementale des Territoires et de la Mer du Morbihan 21.11.25 | RDC - Cuisine<br>Sol - Sol |

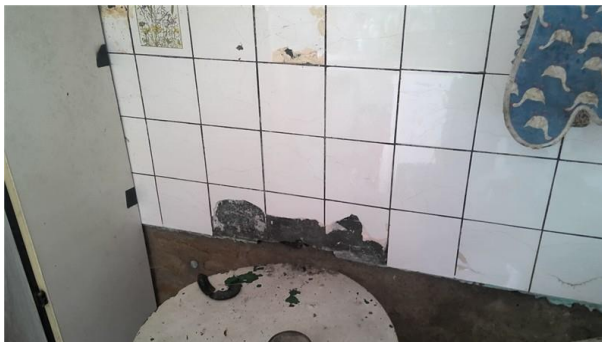
### PRELEVEMENT : P002

| Nom du client | Numéro de dossier | Localisation |
|---|---|---|
| Direction Départementale des Territoires et de la Mer du Morbihan | 56-121887 Direction Départementale des Territoires et de la Mer du Morbihan 21.11.25 | RDC - Cuisine<br>Faïence - BD |

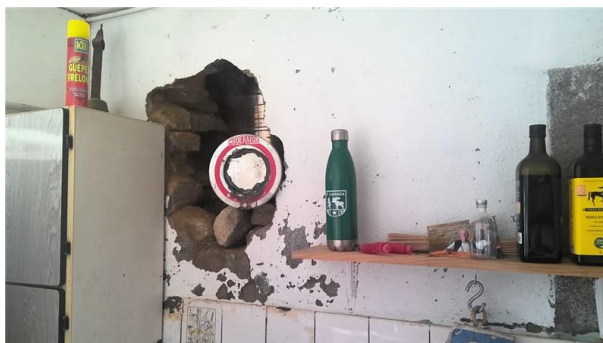
### PRELEVEMENT : P003

| Nom du client | Numéro de dossier | Localisation |
|---|---|---|
| Direction Départementale des Territoires et de la Mer du Morbihan | 56-121887 Direction Départementale des Territoires et de la Mer du Morbihan 21.11.25 | RDC - Cuisine<br>Murs - Toutes zones |

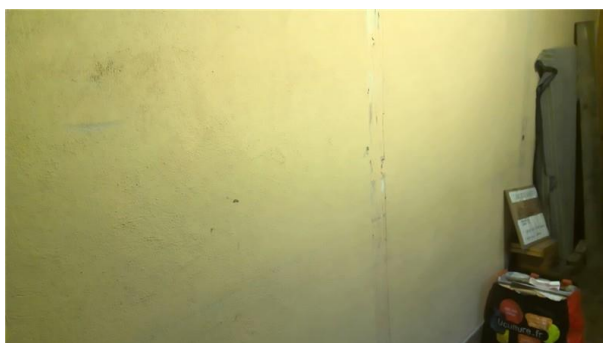
### PRELEVEMENT : P004

| Nom du client | Numéro de dossier | Localisation |
|---|---|---|
| Direction Départementale des Territoires et de la Mer du Morbihan | 56-121887 Direction Départementale des Territoires et de la Mer du Morbihan 21.11.25 | RDC - Couloir<br>Murs - BC |

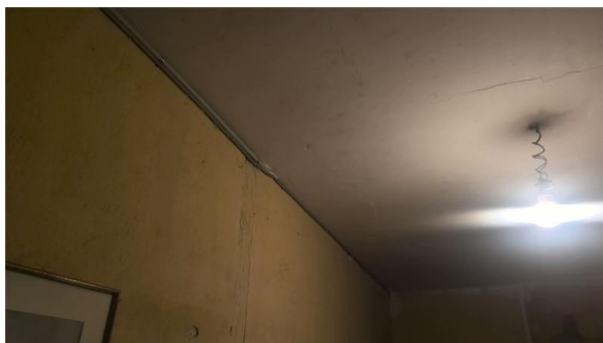
### PRELEVEMENT : P005

| Nom du client | Numéro de dossier | Localisation |
|---|---|---|
| Direction Départementale des Territoires et de la Mer du Morbihan | 56-121887 Direction Départementale des Territoires et de la Mer du Morbihan 21.11.25 | RDC - Couloir<br>Plafond - Plafond |

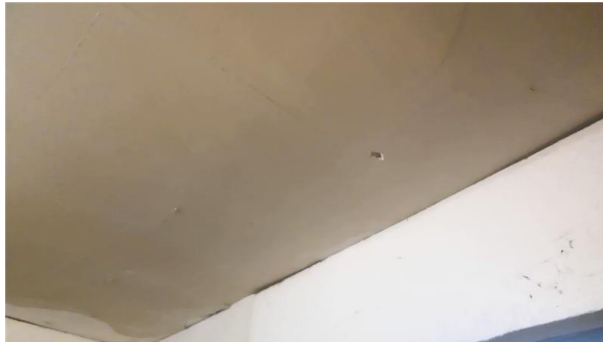
**PRELEVEMENT : P007**
**Emplacement**

| Nom du client | Numéro de dossier | Localisation |
|---|---|---|
| Direction Départementale des Territoires et de la Mer du Morbihan | 56-121887 Direction Départementale des Territoires et de la Mer du Morbihan 21.11.25 | RDC - Salon<br>Plafond - Plafond |

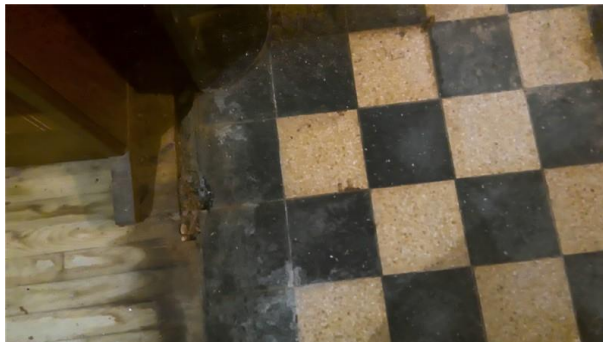
**PRELEVEMENT : P008**
**Emplacement**

| Nom du client | Numéro de dossier | Localisation |
|---|---|---|
| Direction Départementale des Territoires et de la Mer du Morbihan | 56-121887 Direction Départementale des Territoires et de la Mer du Morbihan 21.11.25 | RDC - Entrée<br>Sol - Sol |

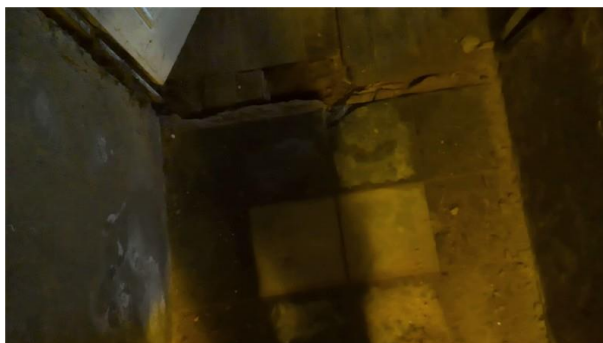
### PRELEVEMENT : P009

| Nom du client | Numéro de dossier | Localisation |
|---|---|---|
| Direction Départementale des Territoires et de la Mer du Morbihan | 56-121887 Direction Départementale des Territoires et de la Mer du Morbihan 21.11.25 | RDC - Salle d'eau/WC<br>Sol - Sol |

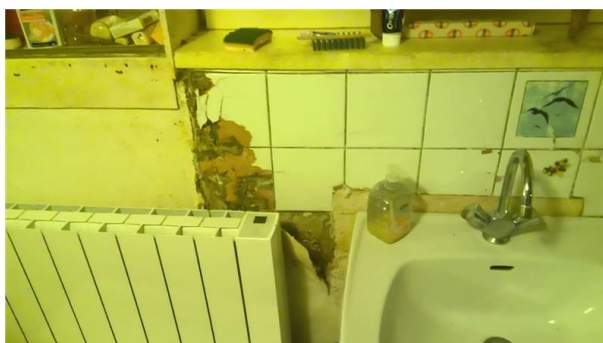
### PRELEVEMENT : P010

| Nom du client | Numéro de dossier | Localisation |
|---|---|---|
| Direction Départementale des Territoires et de la Mer du Morbihan | 56-121887 Direction Départementale des Territoires et de la Mer du Morbihan 21.11.25 | RDC - Salle d'eau/WC<br>Faïence - Toutes zones |

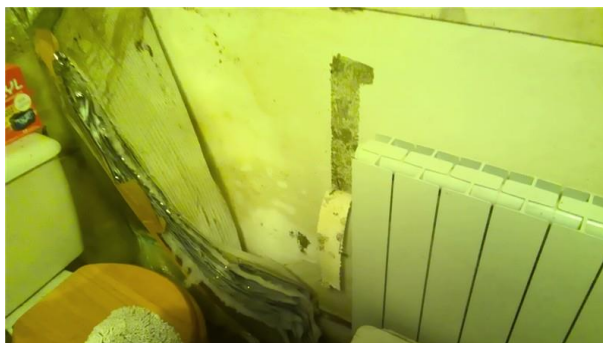
## PRELEVEMENT : P011

| Nom du client | Numéro de dossier | Localisation |
|---|---|---|
| Direction Départementale des Territoires et de la Mer du Morbihan | 56-121887 Direction Départementale des Territoires et de la Mer du Morbihan 21.11.25 | RDC - Salle d'eau/WC<br>Murs - Toutes zones |

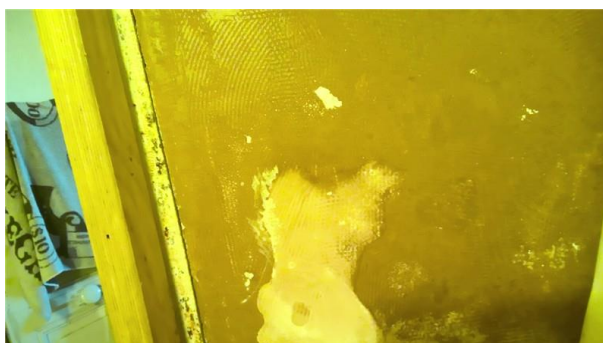
## PRELEVEMENT : P012

| Nom du client | Numéro de dossier | Localisation |
|---|---|---|
| Direction Départementale des Territoires et de la Mer du Morbihan | 56-121887 Direction Départementale des Territoires et de la Mer du Morbihan 21.11.25 | RDC - Salle d'eau/WC<br>Murs - ABCD |

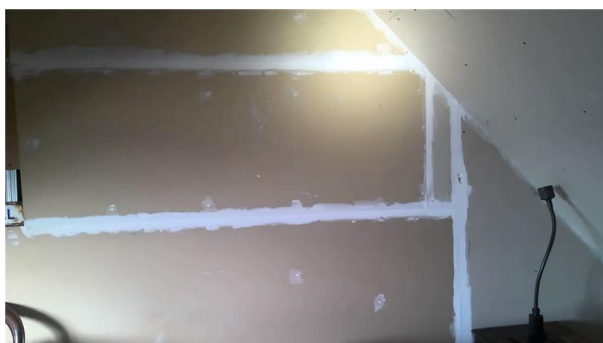
### PRELEVEMENT : P014

| Nom du client | Numéro de dossier | Localisation |
|---|---|---|
| Direction Départementale des Territoires et de la Mer du Morbihan | 56-121887 Direction Départementale des Territoires et de la Mer du Morbihan 21.11.25 | 1er - Chambre n°2<br>Mur pignon (doublage) - Toutes zones |

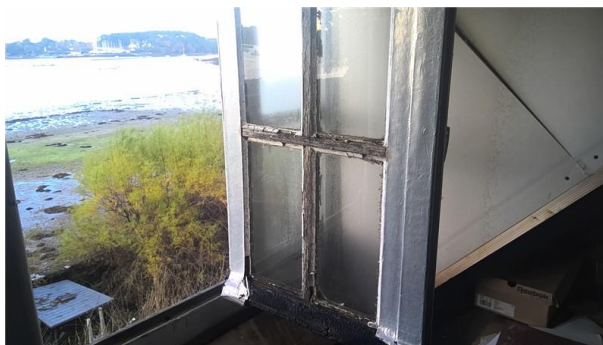
## PRELEVEMENT : P015

| Nom du client | Numéro de dossier | Localisation |
|---|---|---|
| Direction Départementale des Territoires et de la Mer du Morbihan | 56-121887 Direction Départementale des Territoires et de la Mer du Morbihan 21.11.25 | 1er - Chambre n°1<br>Fenêtre - Toutes zones |

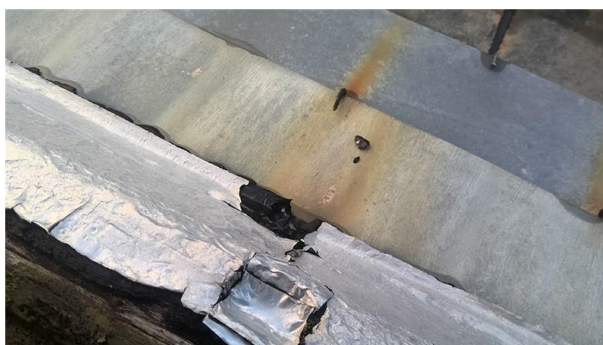
## PRELEVEMENT : P016

| Nom du client | Numéro de dossier | Localisation |
|---|---|---|
| Direction Départementale des Territoires et de la Mer du Morbihan | 56-121887 Direction Départementale des Territoires et de la Mer du Morbihan 21.11.25 | 1er - Chambre n°1<br>Fenêtre - Toutes zones |

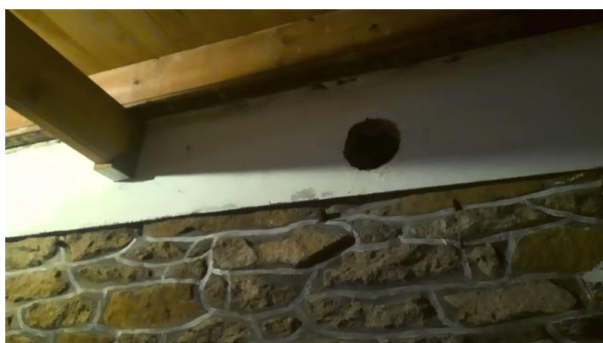
### PRELEVEMENT : P018

| Nom du client | Numéro de dossier | Localisation |
|---|---|---|
| Direction Départementale des Territoires et de la Mer du Morbihan | 56-121887 Direction Départementale des Territoires et de la Mer du Morbihan 21.11.25 | RDC - Salle à Manger<br>Murs périphérique (bandeau) - BCD |

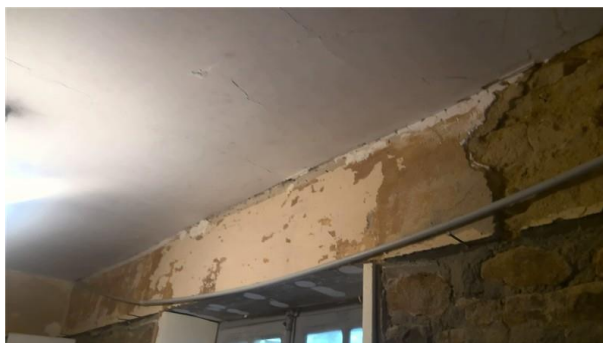
**PRELEVEMENT : P019**
**Emplacement**

| Nom du client | Numéro de dossier | Localisation |
|---|---|---|
| Direction Départementale des Territoires et de la Mer du Morbihan | 56-121887 Direction Départementale des Territoires et de la Mer du Morbihan 21.11.25 | RDC - Couloir<br>Murs périphérique (bandeau) - AD |

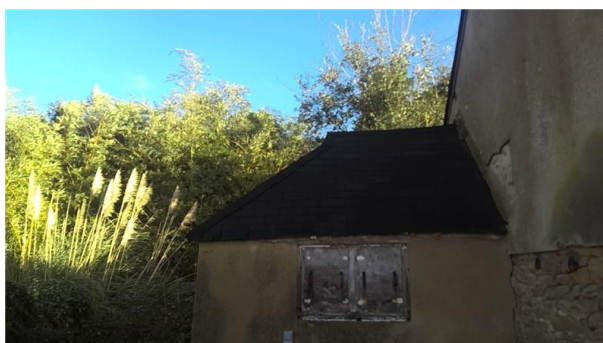
**PRELEVEMENT : P020**
**Emplacement**

| Nom du client | Numéro de dossier | Localisation |
|---|---|---|
| Direction Départementale des Territoires et de la Mer du Morbihan | 56-121887 Direction Départementale des Territoires et de la Mer du Morbihan 21.11.25 | Toiture<br>Toiture n°2 - Toiture |

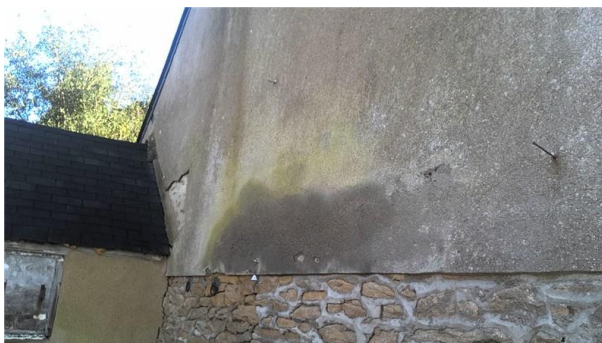
## PRELEVEMENT : P021

| Nom du client | Numéro de dossier | Localisation |
|---|---|---|
| Direction Départementale des Territoires et de la Mer du Morbihan | 56-121887 Direction Départementale des Territoires et de la Mer du Morbihan 21.11.25 | Façade<br>Mur de façade - Toutes zones |

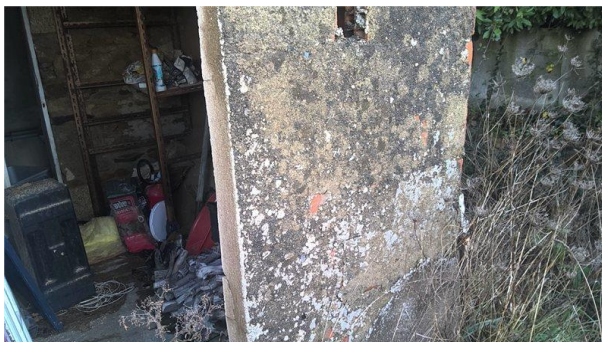
## PRELEVEMENT : P022

| Nom du client | Numéro de dossier | Localisation |
|---|---|---|
| Direction Départementale des Territoires et de la Mer du Morbihan | 56-121887 Direction Départementale des Territoires et de la Mer du Morbihan 21.11.25 | Façade<br>Mur de façade - Toutes zones |

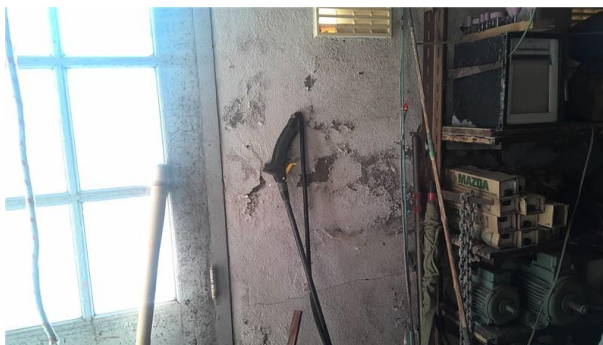
## PRELEVEMENT : P023

| Nom du client | Numéro de dossier | Localisation |
|---|---|---|
| Direction Départementale des Territoires et de la Mer du Morbihan | 56-121887 Direction Départementale des Territoires et de la Mer du Morbihan 21.11.25 | RDC - Garage<br>Mur - A |

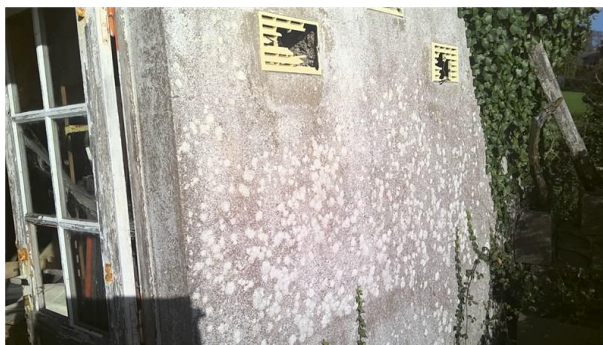
## PRELEVEMENT : P025

| Nom du client | Numéro de dossier | Localisation |
|---|---|---|
| Direction Départementale des Territoires et de la Mer du Morbihan | 56-121887 Direction Départementale des Territoires et de la Mer du Morbihan 21.11.25 | RDC - Garage<br>Mur de façade - Sud |

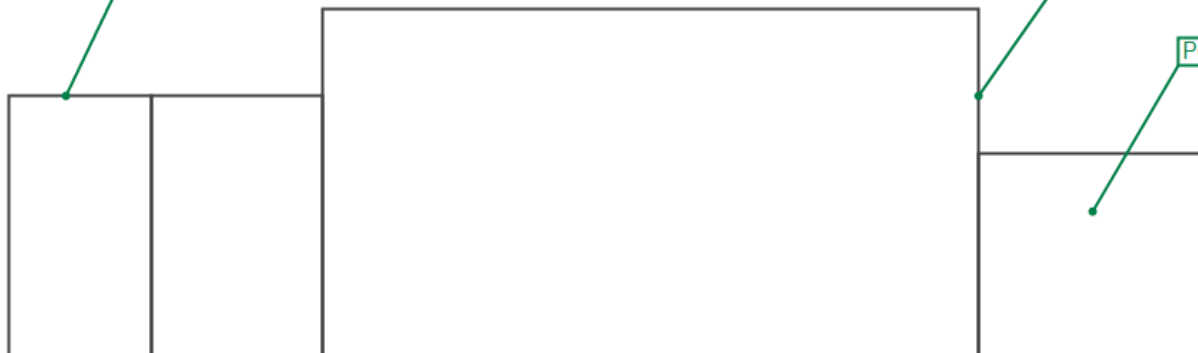
| Client : | Direction Départementale des Territoires | Titre : | Croquis N°3 |

P021 Mur de façade Enduit ciment

P020 Toiture n°2 Revêtement bitumineux type "shingle"
