## DOSSIER DE DIAGNOSTICS TECHNIQUES

**Référence : 46453 - PREFECTURE POLICE – 5 RUE DE PARME**

## Rapport de mission de repérage des matériaux et produits contenant de l'amiante avant réalisation de travaux

Description des travaux envisagés : Etude de structure

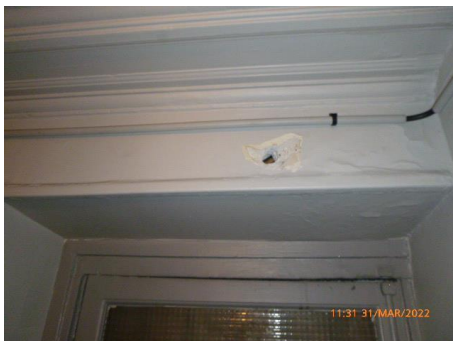
### PRELEVEMENT : P001

| PREFECTURE DE POLICE - PALAIS | 46453 - PREFECTURE POLICE – 5 RUE DE PARME | 1er - Chauffage |

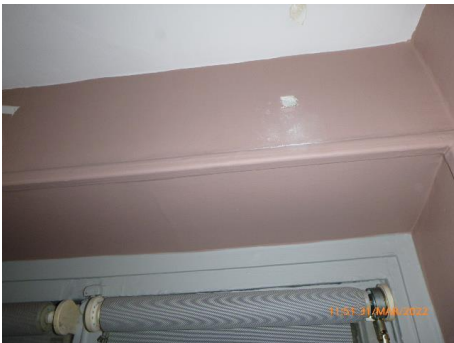
| PRELEVEMENT : P002 | | |

| PRELEVEMENT : P002 | | |
|---|---|---|
| PREFECTURE DE POLICE - PALAIS | 46453 - PREFECTURE POLICE – 5 RUE DE PARME | 1er - Bureau 108 |

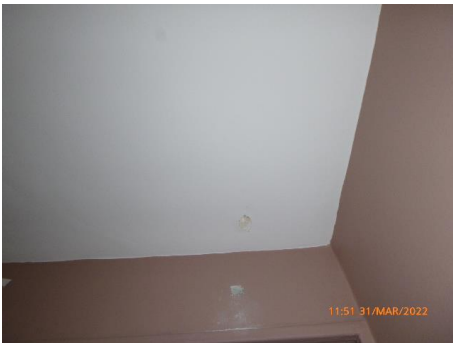
| PRELEVEMENT : P003 | | |

| PRELEVEMENT : P003 | | |
|---|---|---|
| PREFECTURE DE POLICE - PALAIS | 46453 - PREFECTURE POLICE – 5 RUE DE PARME | 1er - Bureau 108 |

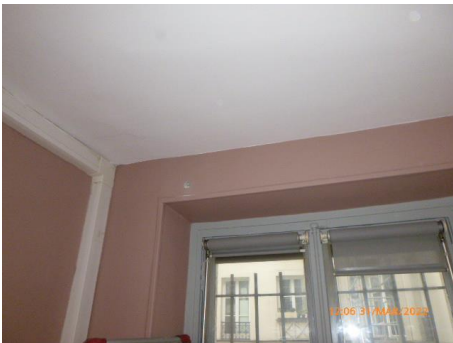
| PRELEVEMENT : P004 | | |

| PRELEVEMENT : P004 | | |
|---|---|---|
| PREFECTURE DE POLICE - PALAIS | 46453 - PREFECTURE POLICE – 5 RUE DE PARME | 1er - Bureau 108 |

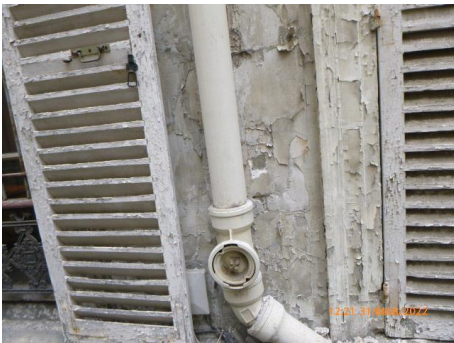
| PRELEVEMENT : P005 | | |

| PRELEVEMENT : P005 | | |
|---|---|---|
| PREFECTURE DE POLICE - PALAIS | 46453 - PREFECTURE POLICE – 5 RUE DE PARME | 1er - Façade |

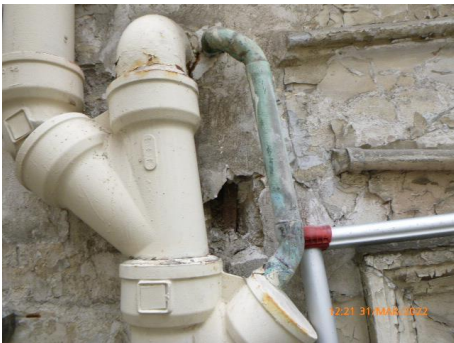
| PRELEVEMENT : P006 | | |

| PRELEVEMENT : P006 | | |
|---|---|---|
| PREFECTURE DE POLICE - PALAIS | 46453 - PREFECTURE POLICE – 5 RUE DE PARME | 1er - Façade |

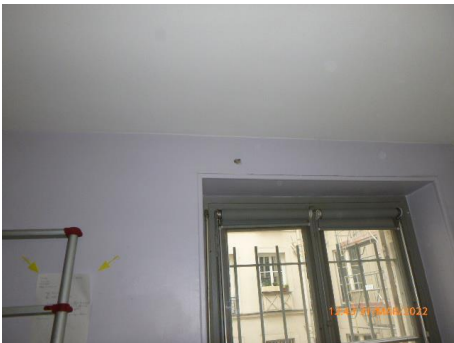
| PRELEVEMENT : P007 | | |

| PRELEVEMENT : P007 | | |
|---|---|---|
| PREFECTURE DE POLICE - PALAIS | 46453 - PREFECTURE POLICE – 5 RUE DE PARME | 1er - Bureau 105 |

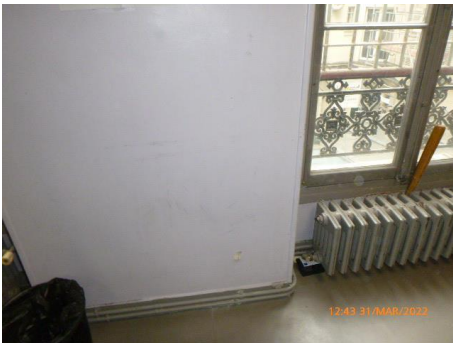
| PRELEVEMENT : P008 | | |

| PRELEVEMENT : P008 | | |
|---|---|---|
| PREFECTURE DE POLICE - PALAIS | 46453 - PREFECTURE POLICE – 5 RUE DE PARME | 1er - Bureau 105 |

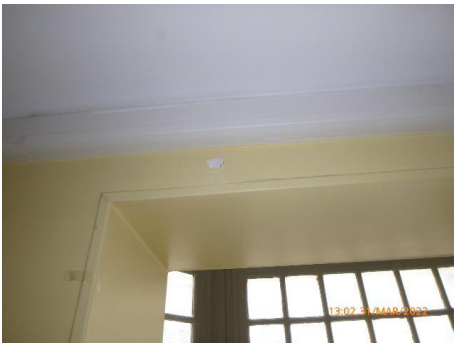
| PRELEVEMENT : P009 | | |

| PRELEVEMENT : P009 | | |
|---|---|---|
| PREFECTURE DE POLICE - PALAIS | 46453 - PREFECTURE POLICE – 5 RUE DE PARME | 2ème - Bureau 202 |

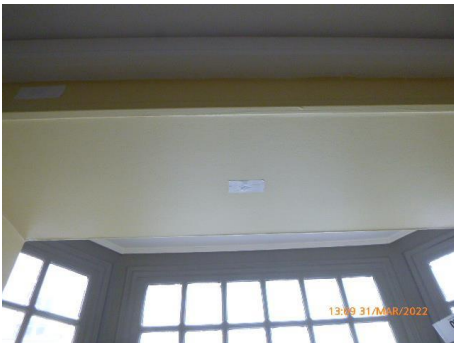
| PRELEVEMENT : P010 | | |

| PRELEVEMENT : P010 | | |
|---|---|---|
| PREFECTURE DE POLICE - PALAIS | 46453 - PREFECTURE POLICE – 5 RUE DE PARME | 2ème - Bureau 202 |

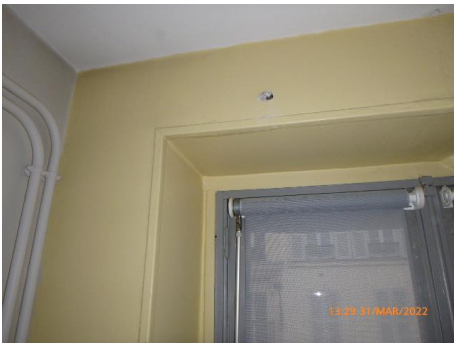
| PRELEVEMENT : P011 | | |

| PRELEVEMENT : P011 | | |
|---|---|---|
| PREFECTURE DE POLICE - PALAIS | 46453 - PREFECTURE POLICE – 5 RUE DE PARME | 2ème - Bureau 203 |

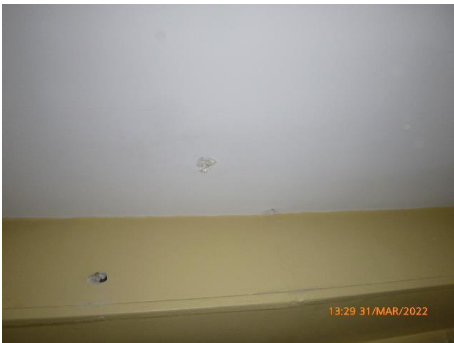
| PRELEVEMENT : P012 | | |

| PRELEVEMENT : P012 | | |
|---|---|---|
| PREFECTURE DE POLICE - PALAIS | 46453 - PREFECTURE POLICE – 5 RUE DE PARME | 2ème - Bureau 203 |

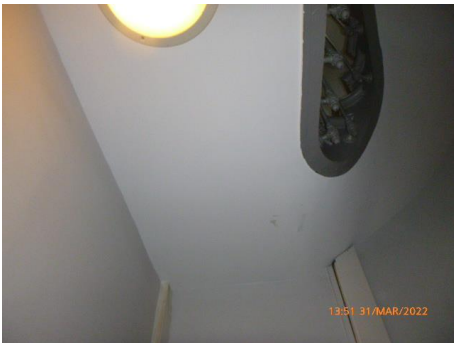
| PRELEVEMENT : P013 | | |

| PRELEVEMENT : P013 | | |
|---|---|---|
| PREFECTURE DE POLICE - PALAIS | 46453 - PREFECTURE POLICE – 5 RUE DE PARME | 2ème - Palier escalier R+2 |

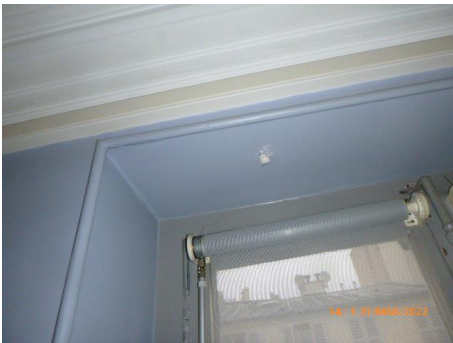
| PRELEVEMENT : P014 | | |

| PRELEVEMENT : P014 | | |
|---|---|---|
| PREFECTURE DE POLICE - PALAIS | 46453 - PREFECTURE POLICE – 5 RUE DE PARME | 3ème - Bureau 302 |

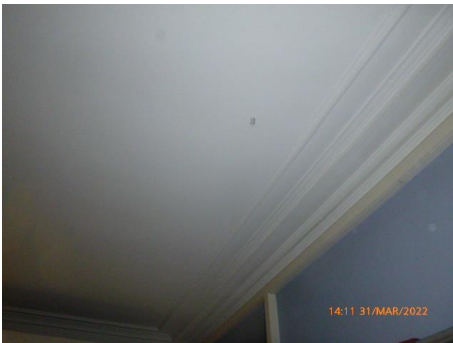
| PRELEVEMENT : P015 | | |

| PRELEVEMENT : P015 | | |
|---|---|---|
| PREFECTURE DE POLICE - PALAIS | 46453 - PREFECTURE POLICE – 5 RUE DE PARME | 3ème - Bureau 302 |

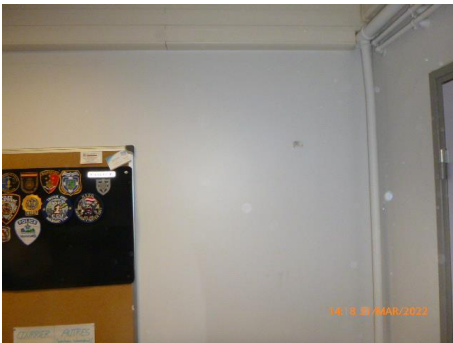
| PRELEVEMENT : P016 | | |

| PRELEVEMENT : P016 | | |
|---|---|---|
| PREFECTURE DE POLICE - PALAIS | 46453 - PREFECTURE POLICE – 5 RUE DE PARME | 3ème - Bureau 302 |

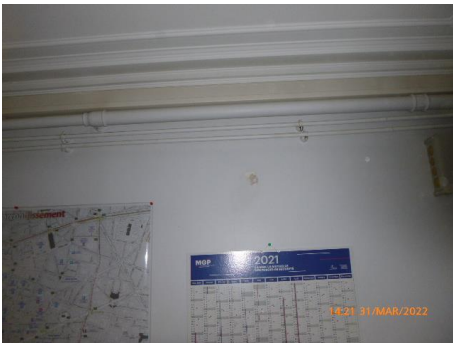
| PRELEVEMENT : P017 | | |

| PRELEVEMENT : P017 | | |
|---|---|---|
| PREFECTURE DE POLICE - PALAIS | 46453 - PREFECTURE POLICE – 5 RUE DE PARME | 3ème - Bureau 302 |

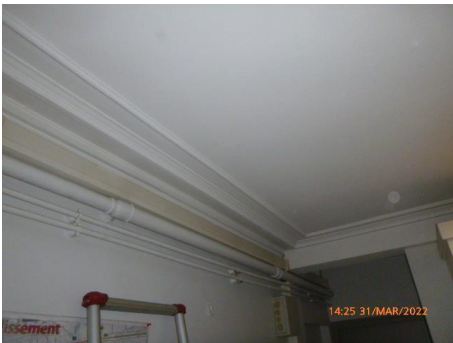
| PRELEVEMENT : P018 | | |

| PRELEVEMENT : P018 | | |
|---|---|---|
| PREFECTURE DE POLICE - PALAIS | 46453 - PREFECTURE POLICE – 5 RUE DE PARME | 3ème - Bureau 302 |

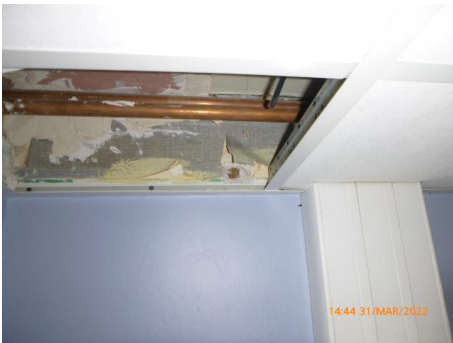
| PRELEVEMENT : P019 | | |

| PRELEVEMENT : P019 | | |
|---|---|---|
| PREFECTURE DE POLICE - PALAIS | 46453 - PREFECTURE POLICE – 5 RUE DE PARME | 3ème - Couloir |

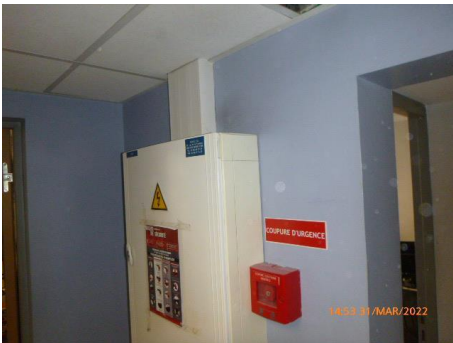
| PRELEVEMENT : P020 | | |

| PRELEVEMENT : P020 | | |
|---|---|---|
| PREFECTURE DE POLICE - PALAIS | 46453 - PREFECTURE POLICE – 5 RUE DE PARME | 3ème - Couloir |

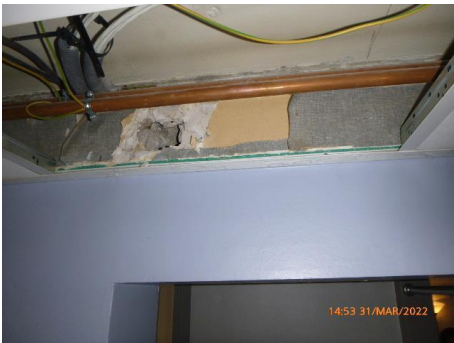
| PRELEVEMENT : P021 | | |

| PRELEVEMENT : P021 | | |
|---|---|---|
| PREFECTURE DE POLICE - PALAIS | 46453 - PREFECTURE POLICE – 5 RUE DE PARME | 3ème - Couloir |

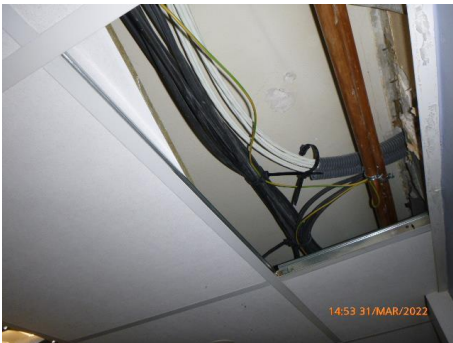
| PRELEVEMENT : P022 | | |

| PRELEVEMENT : P022 | | |
|---|---|---|
| PREFECTURE DE POLICE - PALAIS | 46453 - PREFECTURE POLICE – 5 RUE DE PARME | 3ème - Couloir |

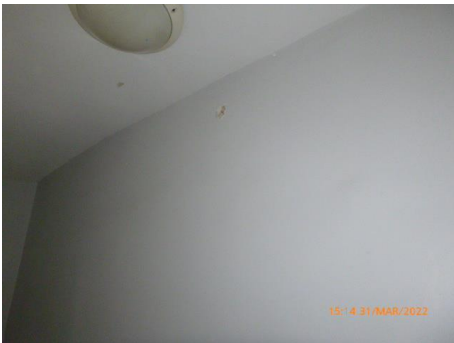
| PRELEVEMENT : P023 | | |

| PRELEVEMENT : P023 | | |
|---|---|---|
| PREFECTURE DE POLICE - PALAIS | 46453 - PREFECTURE POLICE – 5 RUE DE PARME | 3ème - Palier escalier R+3 |

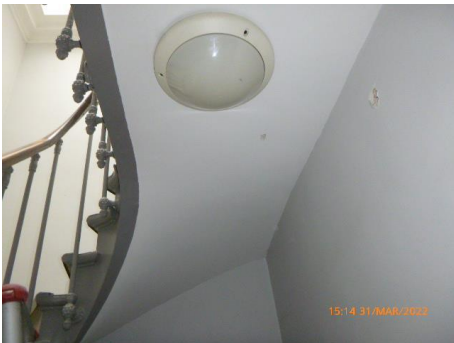
| PRELEVEMENT : P024 | | |

| PRELEVEMENT : P024 | | |
|---|---|---|
| PREFECTURE DE POLICE - PALAIS | 46453 - PREFECTURE POLICE – 5 RUE DE PARME | 3ème - Palier escalier R+3 |

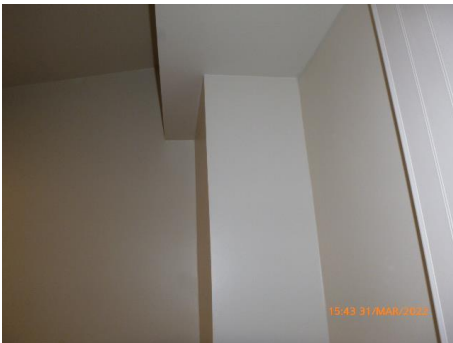
| PRELEVEMENT : P025 | | |

| PRELEVEMENT : P025 | | |
|---|---|---|
| PREFECTURE DE POLICE - PALAIS | 46453 - PREFECTURE POLICE – 5 RUE DE PARME | RDC - Salle rédaction |

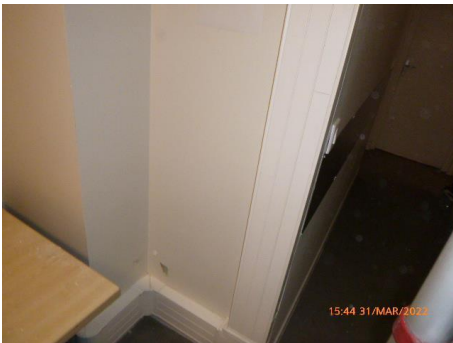
| PRELEVEMENT : P026 | | |

| PRELEVEMENT : P026 | | |
|---|---|---|
| PREFECTURE DE POLICE - PALAIS | 46453 - PREFECTURE POLICE – 5 RUE DE PARME | RDC - Salle rédaction |

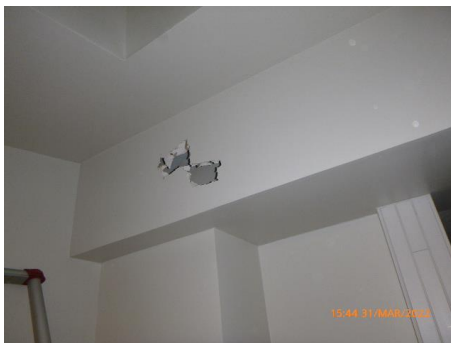
## PRELEVEMENT : P027

| Nom du client | Numéro de dossier | Pièce ou local |
|---|---|---|
| PREFECTURE DE POLICE - PALAIS | 46453 - PREFECTURE POLICE – 5 RUE DE PARME | RDC - Salle rédaction |

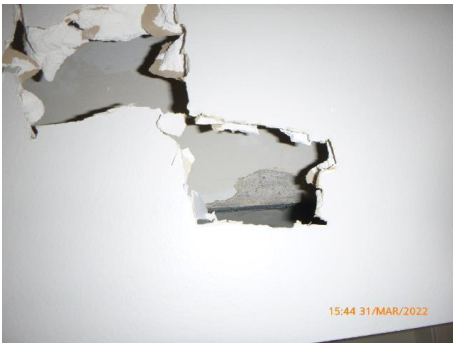
| PRELEVEMENT : P028 | | |

| PRELEVEMENT : P028 | | |
|---|---|---|
| PREFECTURE DE POLICE - PALAIS | 46453 - PREFECTURE POLICE – 5 RUE DE PARME | RDC - Salle rédaction |

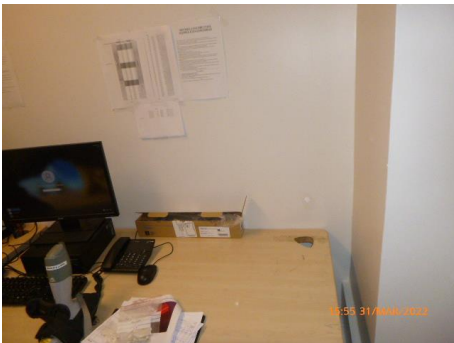
| PRELEVEMENT : P029 | | |

| PRELEVEMENT : P029 | | |
|---|---|---|
| PREFECTURE DE POLICE - PALAIS | 46453 - PREFECTURE POLICE – 5 RUE DE PARME | RDC - Salle rédaction |

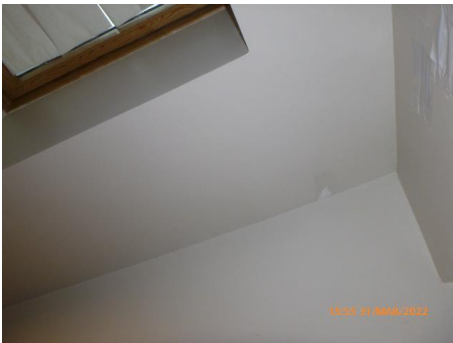
| PRELEVEMENT : P030 | | |

| PRELEVEMENT : P030 | | |
|---|---|---|
| PREFECTURE DE POLICE - PALAIS | 46453 - PREFECTURE POLICE – 5 RUE DE PARME | RDC - Salle rédaction |

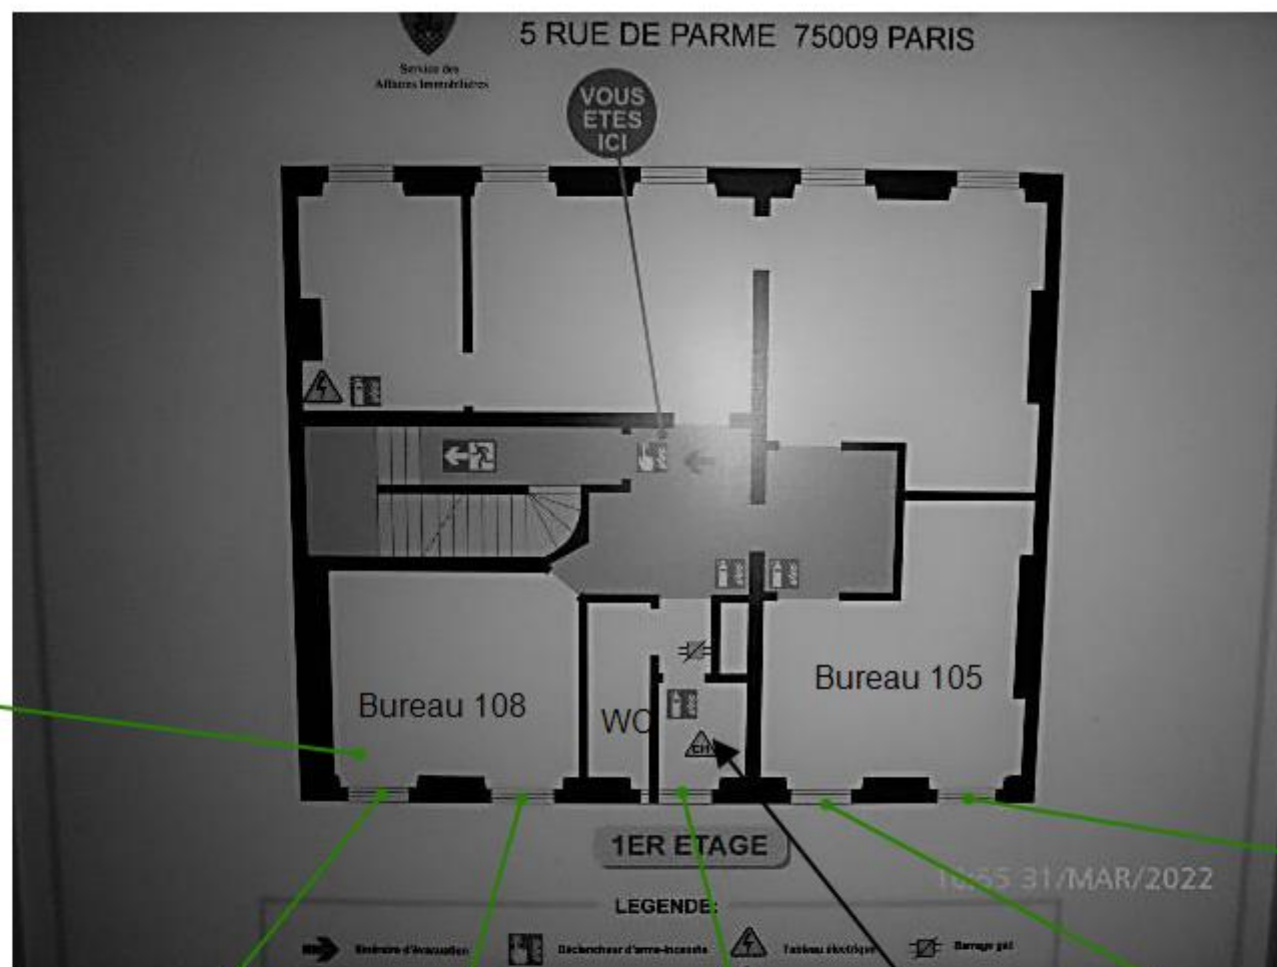
Titre : **R+1**  
Adresse : Dossier N° 498775  
5 rue de Parme  
75009 PARIS  
Bâtiment :  
Niveau :  
Commentaire :

Plafond  
Peinture+enduit+carton+plâtre  
P003

Linteau droit Bureau 108  
Peinture+papier+plâtre  
P002

Linteau gauche Bureau 108  
Peinture+enduit+papier+plâtre+machefer  
P004

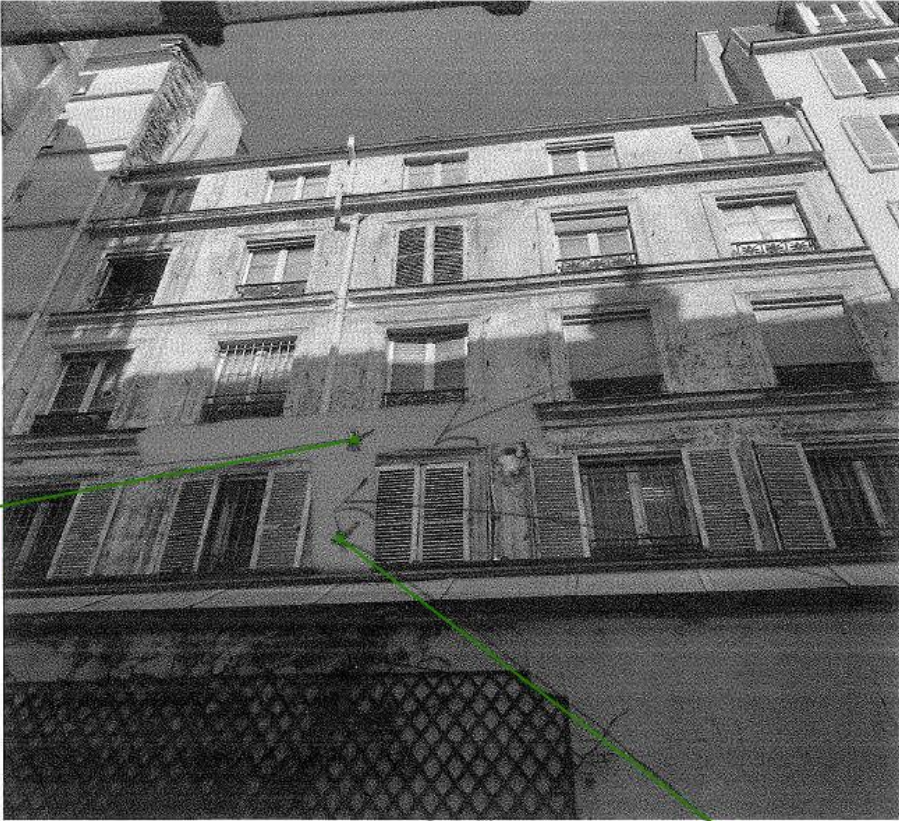
Linteau Façade  
Peinture+enduit+plâtre+machefer+Pierre  
P006

Trumeau Façade  
Peinture+enduit+plâtre+machefer  
P005

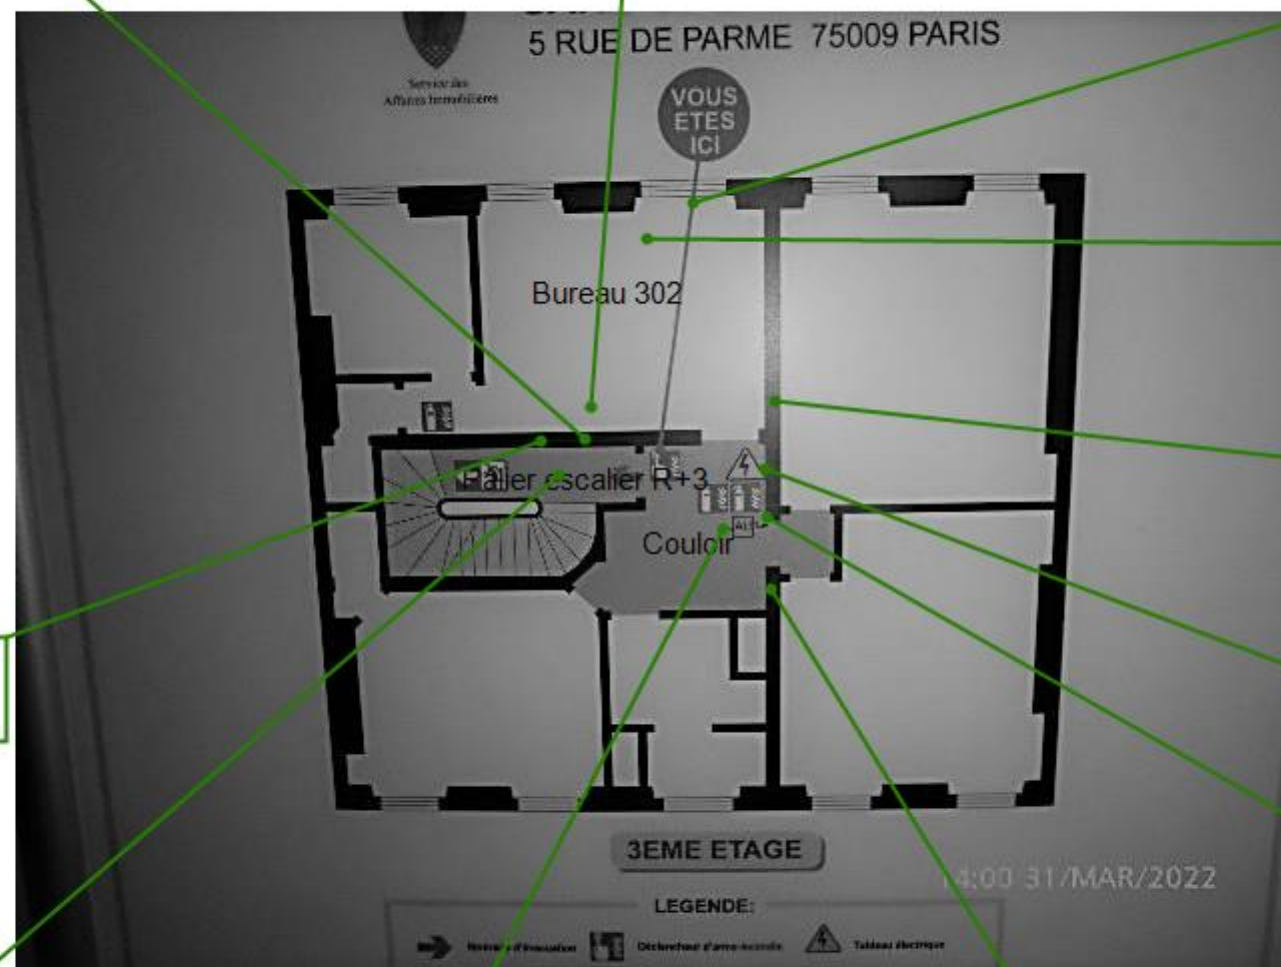
Paillasse Escalier  
Peinture+enduit+plâtre  
P024

Mur  
Peinture+papier+peinture+enduit+plâtre  
P023
