**Rapport de mission de repérage des matériaux et produits contenant de l'amiante avant réalisation de travaux**

**Référence AMITRAV-E2691012-2301 5 juillet 2023**

| <b>Adresse</b> | 4 B Avenue du General Leclerc, TSA 47123 17000 LA ROCHELLE |

Reprise des enrobés au niveau des allées et des parking extérieur. Reprise du revêtement d'étanchéité de la dalle au niveau de l'accueil et du préau ainsi que dépose de l'enduit ciment sur les murs en pierre longeant le parking extérieur

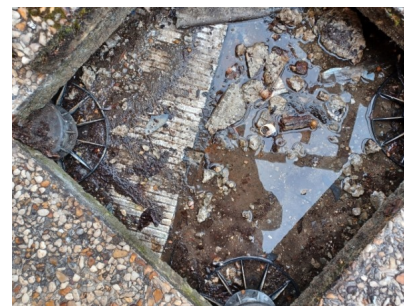
Prélèvement P005  
 Pièce Terrasse sur plot devant l'accueil  
 Localisation Sol sous la dalle sur plot  
 Matériaux Patch, Revêtement bitumineux  
 Date 5 juillet 2023  
 Résultat Absence d'amiante  
 Commentaire

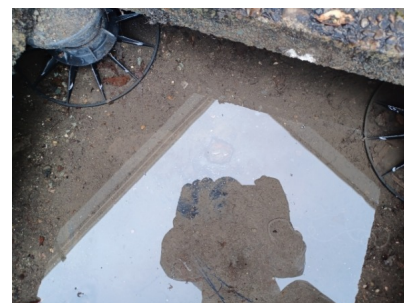
Prélèvement P006  
 Pièce Terrasse sur plot devant l'accueil  
 Localisation Sol sous la dalle sur plot  
 Matériaux Patch, Revêtement bitumineux  
 Date 5 juillet 2023  
 Résultat Absence d'amiante  
 Commentaire

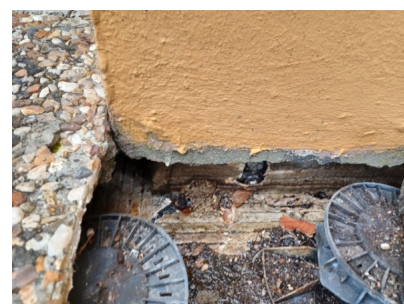
Prélèvement P007  
 Pièce Terrasse sur plot devant l'accueil  
 Localisation Relevé d'étanchéité  
 Matériaux Pacs alu  
 Date 5 juillet 2023  
 Résultat Absence d'amiante  
 Commentaire

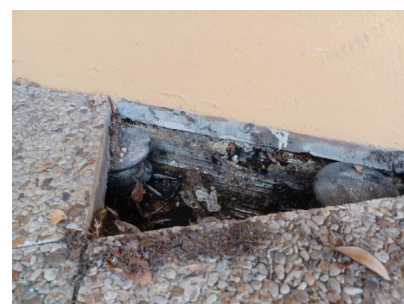
Prélèvement P008  
 Pièce Terrasse sur plot devant l'accueil  
 Localisation Relevé d'étanchéité  
 Matériaux Pacs alu  
 Date 5 juillet 2023  
 Résultat Absence d'amiante  
 Commentaire

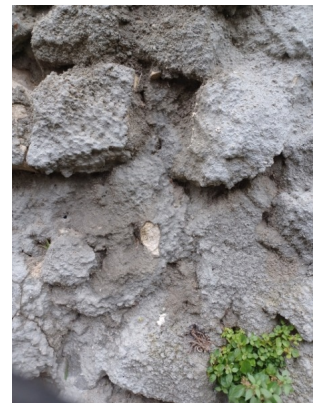
Prélèvement P010  
Pièce RDC - Parking  
Localisation Mur clôture  
Matériaux Enduit ciment  
Date 5 juillet 2023  
Résultat Absence d'amiante  
Commentaire

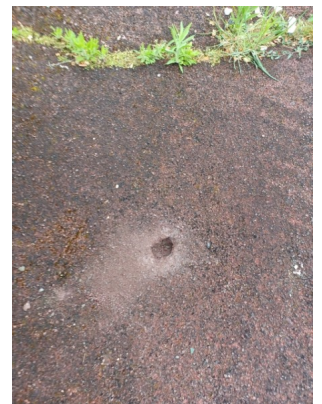
Prélèvement P011  
Pièce RDC - Allée rue Aliénor d'Aquitaine  
Localisation Sol  
Matériaux Agrégats, Enrobé bitumineux rouge  
Date 5 juillet 2023  
Résultat Absence d'amiante  
Commentaire HAP

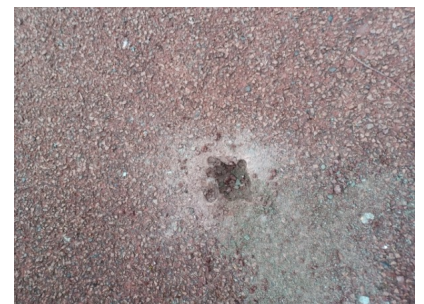
Prélèvement P012  
Pièce RDC - Allée Avenue Général Leclerc  
Localisation Sol  
Matériaux Agrégats, Enrobé bitumineux rouge  
Date 5 juillet 2023  
Résultat Absence d'amiante  
Commentaire HAP

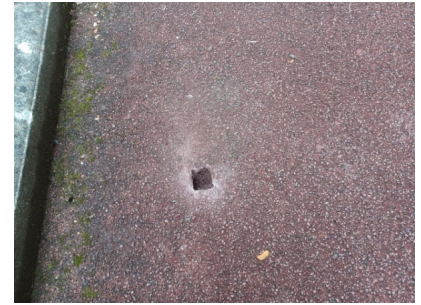
Prélèvement P013  
Pièce RDC - Allée Avenue Général Leclerc  
Localisation Sol  
Matériaux Agrégats, Enrobé bitumineux rouge  
Date 5 juillet 2023  
Résultat Absence d'amiante  
Commentaire HAP

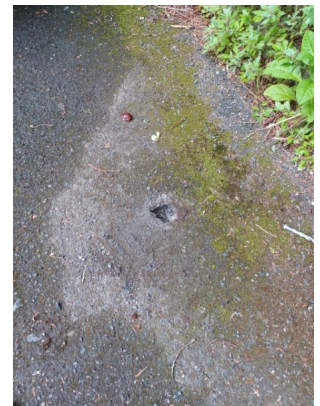
Prélèvement P014  
Pièce RDC - Parking  
Localisation Sol  
Matériaux Agrégats, Enrobé bitumineux  
Date 5 juillet 2023  
Résultat Absence d'amiante  
Commentaire HAP

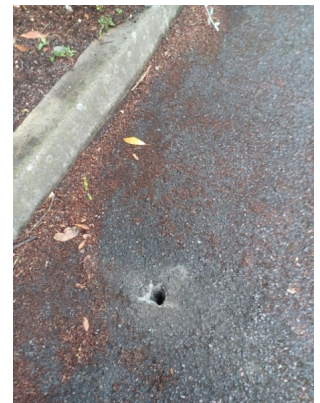
Prélèvement P015  
Pièce RDC - Parking  
Localisation Sol  
Matériaux Agrégats, Enrobé bitumineux  
Date 5 juillet 2023  
Résultat Absence d'amiante  
Commentaire

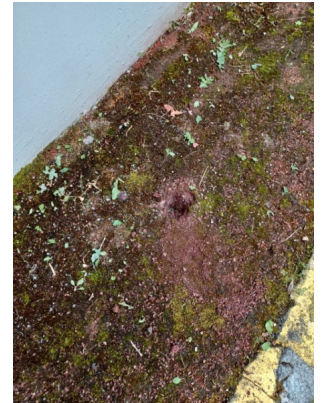
Prélèvement P017  
Pièce RDC - Trottoir  
Localisation Sol  
Matériaux Agrégats, Enrobé bitumineux rouge  
Date 5 juillet 2023  
Résultat Absence d'amiante  
Commentaire

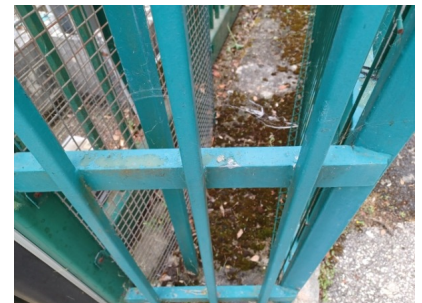
Prélèvement P018  
Pièce RDC - Parking  
Localisation Clôture métallique  
Matériaux Peinture  
Date 5 juillet 2023  
Résultat Absence d'amiante  
Commentaire

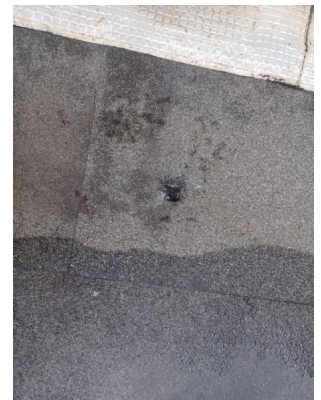
Prélèvement P001  
Pièce Préau accueil  
Localisation Sol  
Matériaux Pare vapeur, Revêtement bitumineux  
Date 5 juillet 2023  
Résultat Absence d'amiante  
Commentaire

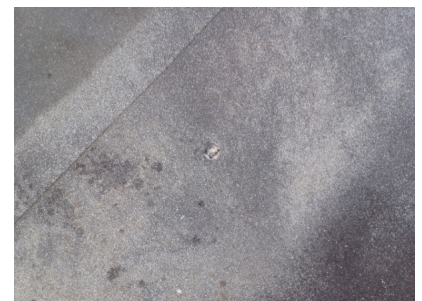
Prélèvement P002  
Pièce Préau accueil  
Localisation Sol  
Matériaux Pare vapeur, Revêtement bitumineux  
Date 5 juillet 2023  
Résultat Absence d'amiante  
Commentaire

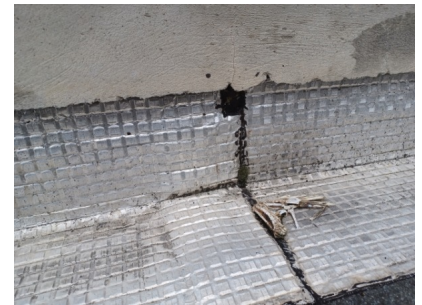
Prélèvement P003  
Pièce Préau accueil  
Localisation Relevé d'étanchéité  
Matériaux Pacs alu  
Date 5 juillet 2023  
Résultat Absence d'amiante  
Commentaire

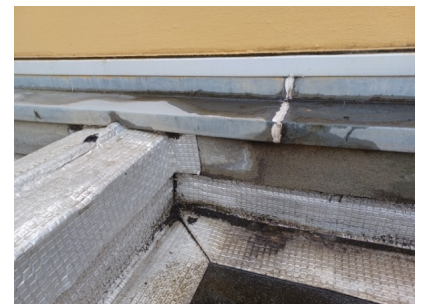
Prélèvement P004  
Pièce Préau accueil  
Localisation Relevé d'étanchéité  
Matériaux Pacs alu  
Date 5 juillet 2023  
Résultat Absence d'amiante  
Commentaire

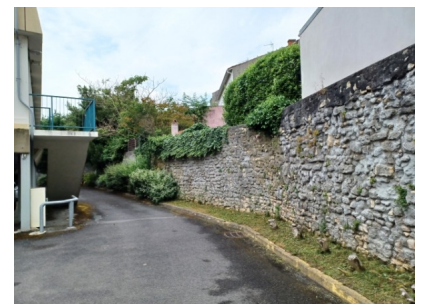
Pièce RDC - Parking  
Localisation Mur clôture  
Matériaux Pierre, Enduit ciment (ZPSO P009/P010)  
Date 5 juillet 2023  
Résultat Absence d'amiante

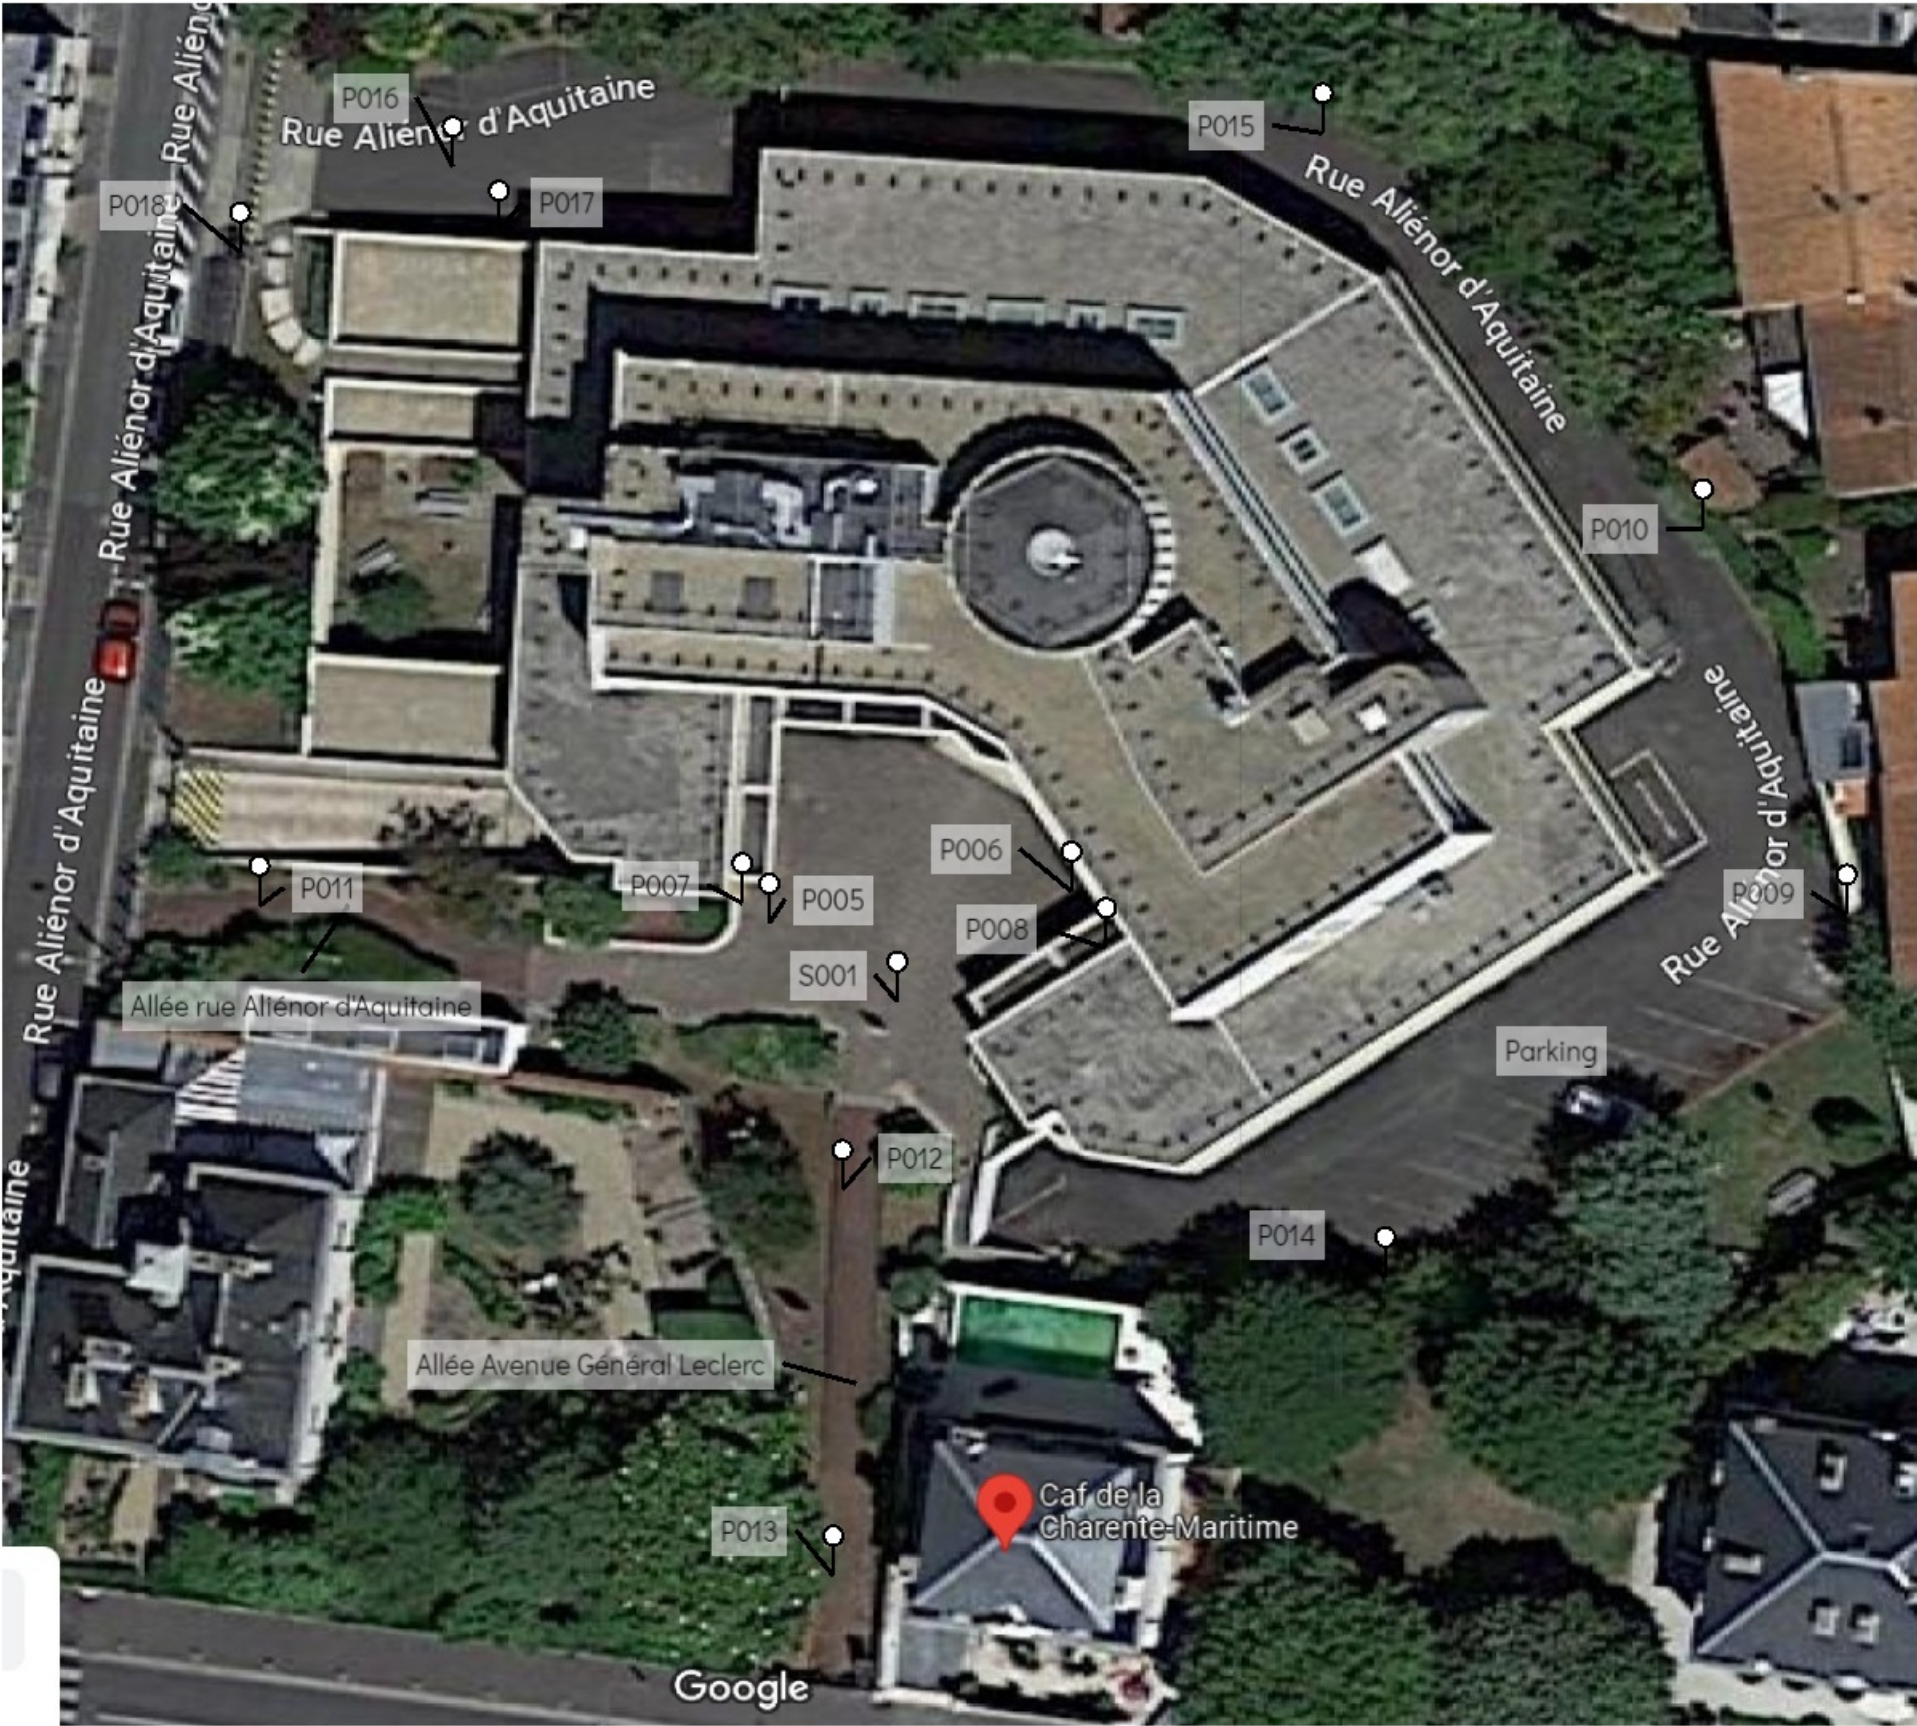
| <b>S001</b> Terrasse sur plot devant l'accueil Sol sous la dalle sur plot |

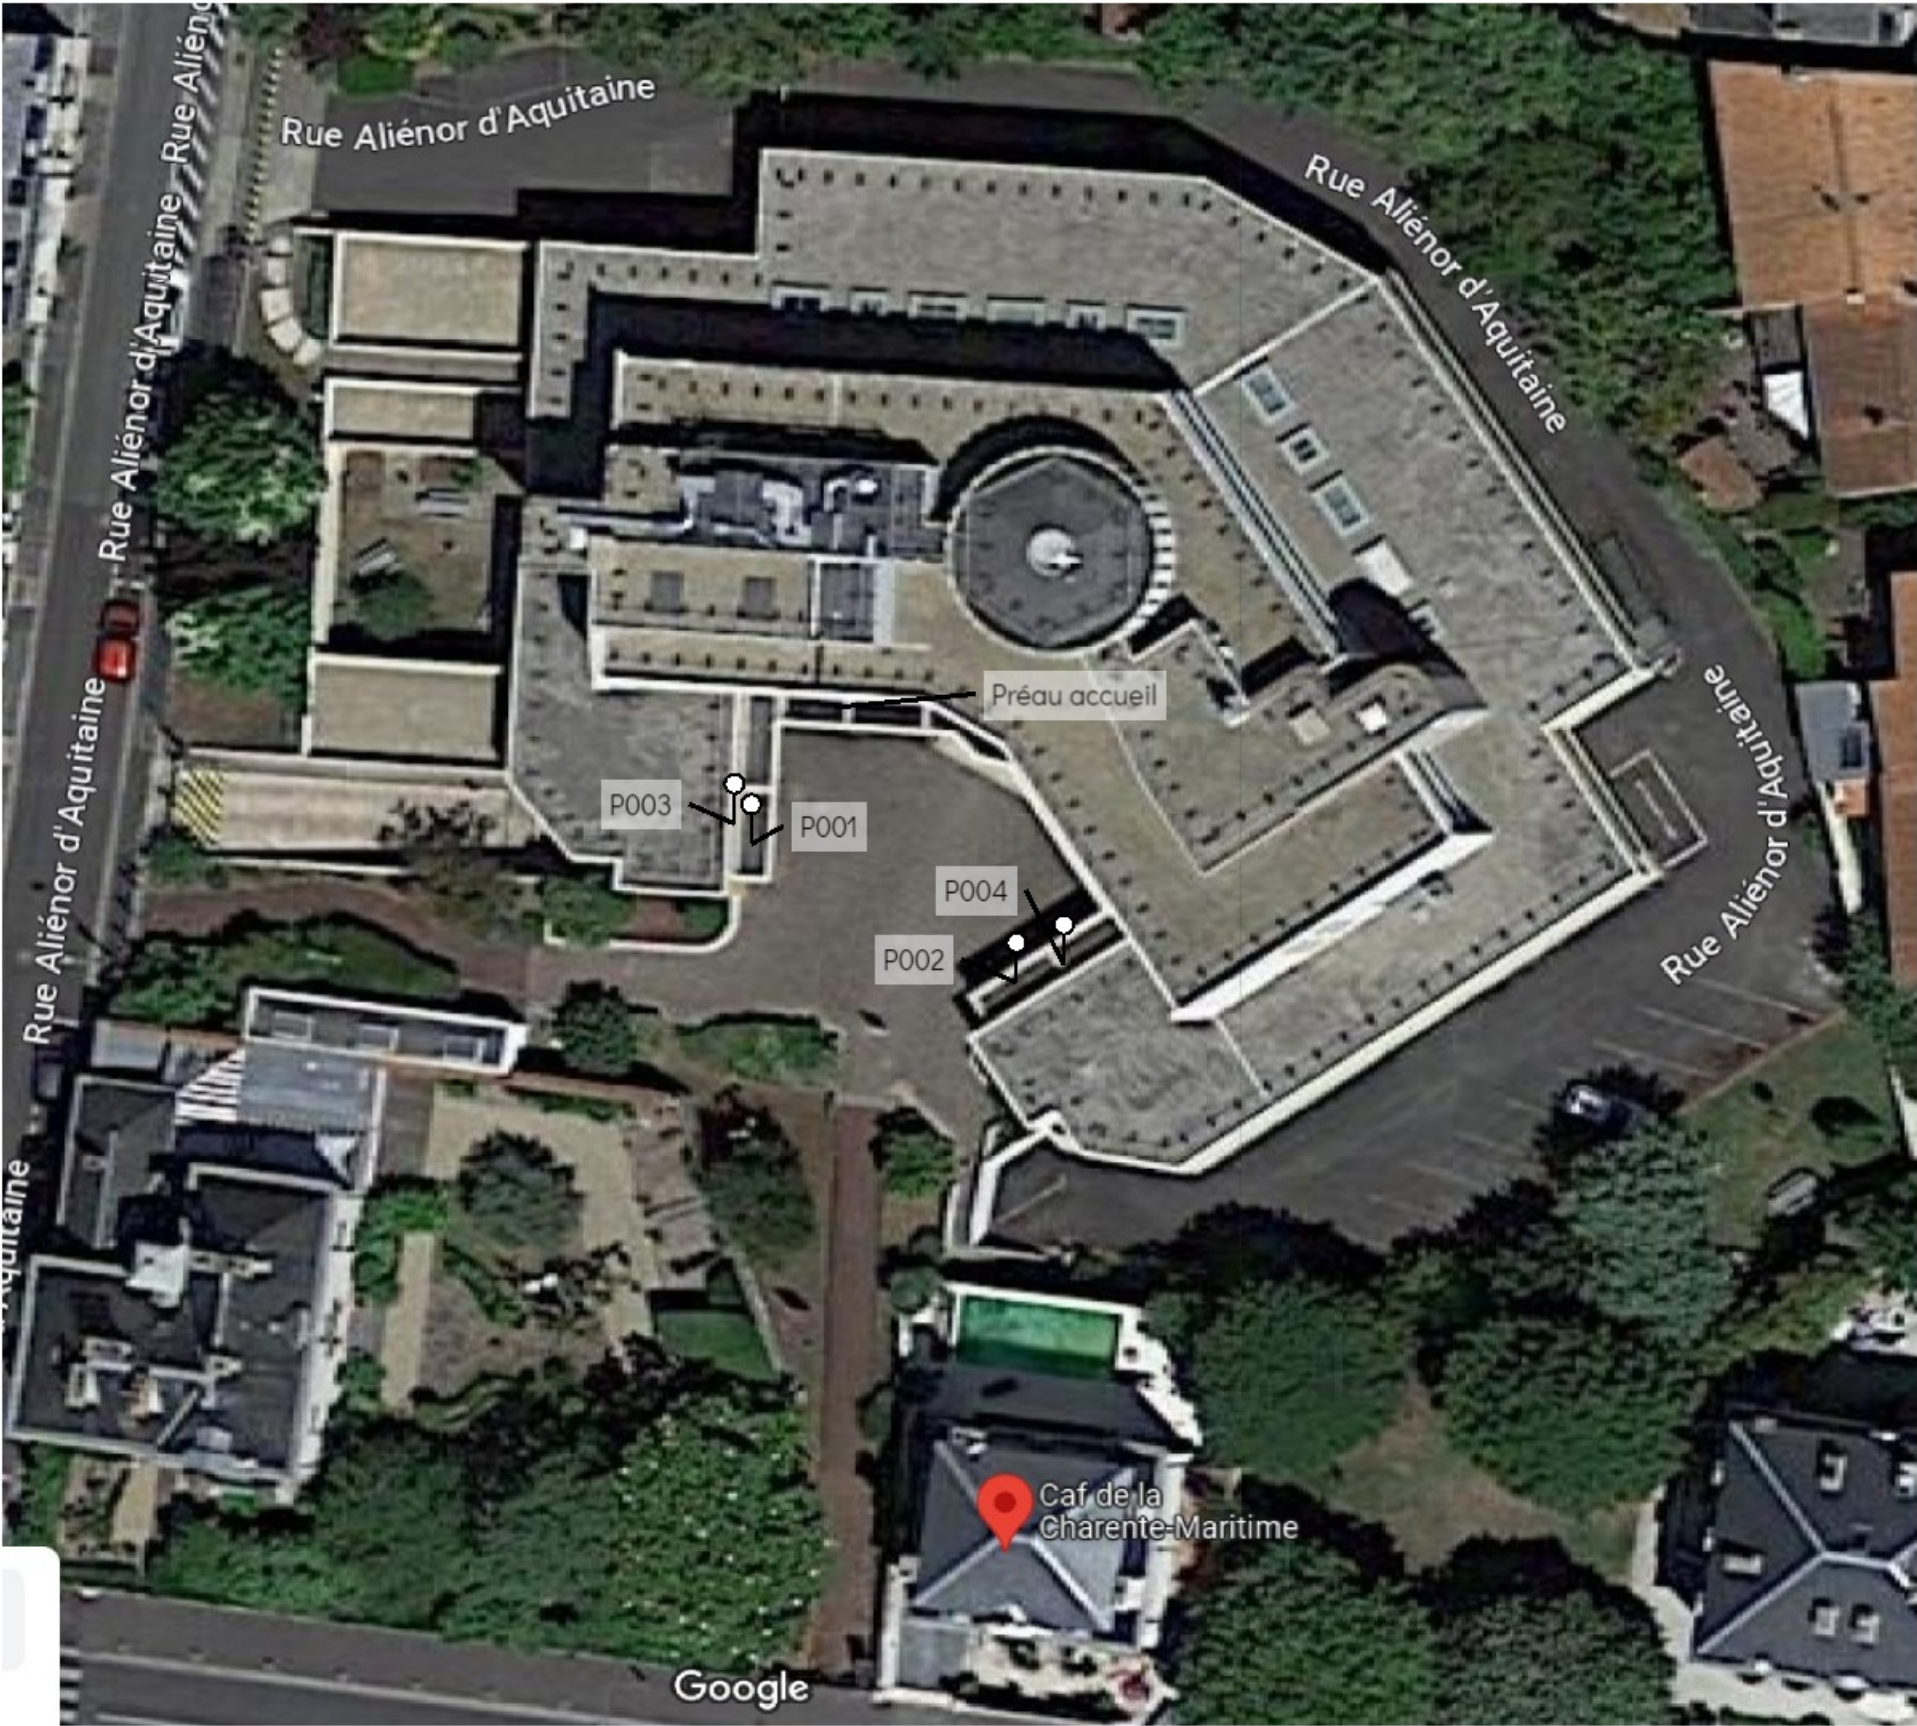
| Planche de repérage usuel | | | 2/2 |

| P003 Préau accueil Relevé d'étanchéité<br>Pacs alu |
| P004 Préau accueil Relevé d'étanchéité<br>Pacs alu |
