# Dossier de diagnostics techniques

## Repérage du plomb dans les revêtements avant travaux

**Référence PBREPAV-E2691012-2301** 5 juillet 2023

| <b>Adresse</b> | 4 B Avenue du General Leclerc, TSA 47123 17000 LA ROCHELLE |

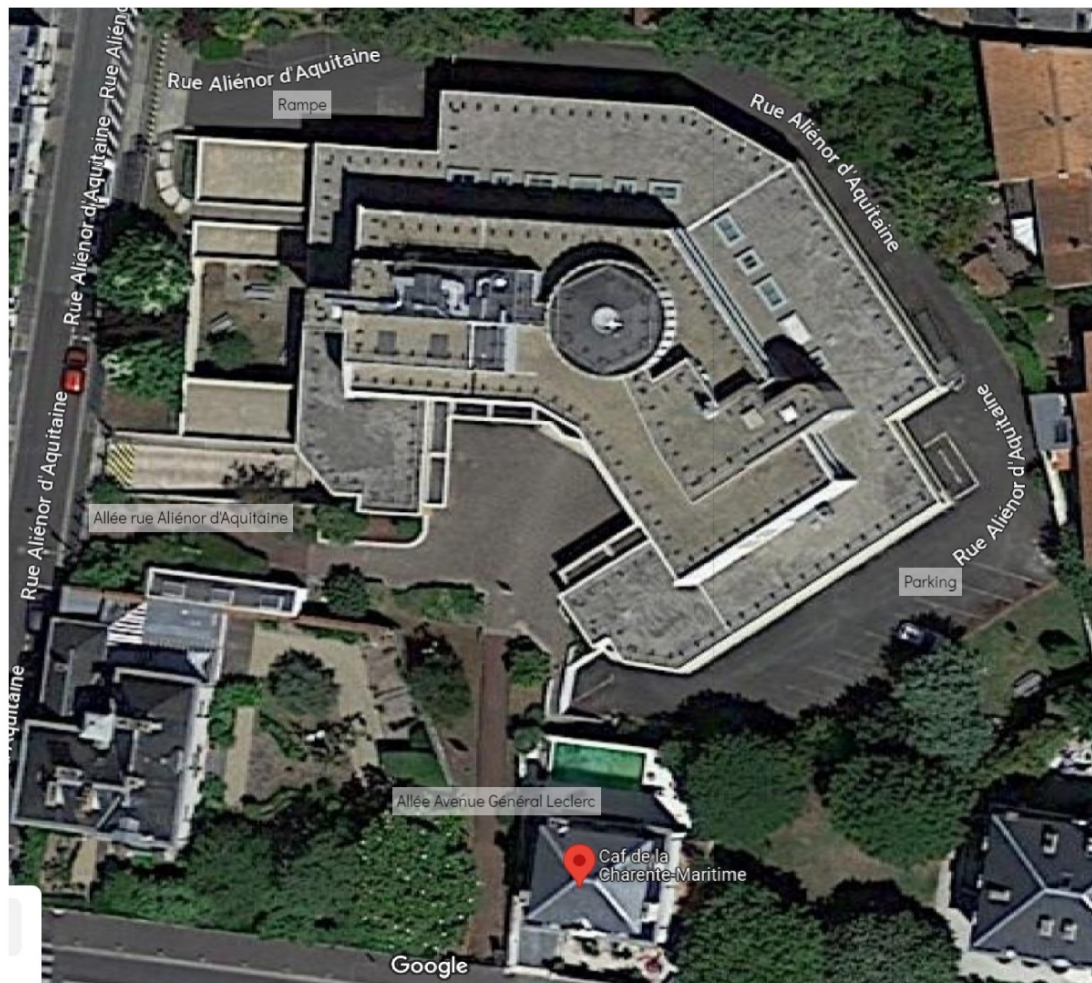
Planche de repérage usuel  
RDC

| RDC | | | | | | |
|---|---|---|---|---|---|---|
| Toutes zones | Butée de portail (au sol) | Métal, Peinture | M002 | <u>17,28</u> | | Ecaillage |
| Toutes zones | Grille de clôture | Métal, Peinture | M009 | <u>2,18</u> | | Ecaillage |
