# Rapport de mission de repérage des matériaux et produits contenant de l'amiante avant réalisation de travaux

Numéro de dossier : BE-2018-04-1316-ALA  
Date du repérage : 05/04/2018

*Localisation du ou des bâtiments :*  
Département : ... **Loire-Atlantique**  
Adresse : ..... **36 rue des landes**  
Commune : ..... **44300 NANTES**  
Désignation et situation du ou des lots de copropriété :  
**Bat. G; Etage RDC**  
Périmètre de repérage :  
**complément d'analyses, sols:  
dégagement 2, salle informatique 1,  
salle informatique 2  
Dégagement, Dgt-Placard, Bureau 1,  
Bureau 2, B2-  
Placard, Bureau 3, Cuisine, Bureau 4,  
Salle de bains,  
WC, Bureau 5**

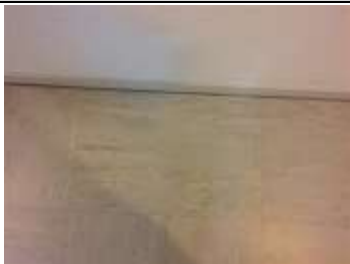
| Localisation | Identifiant + Description | Photo |
|---|---|---|
| Dégagement 1 | <u>Identifiant:</u> M001-P001<br><u>Description:</u> Revêtement souple gris | |
| | <u>Identifiant:</u> M001-2-P001-2<br><u>Description:</u> Colle polymère jaune non séparable + ragréage rose + sous couche de ragréage blanche en faible quantité non séparable | |

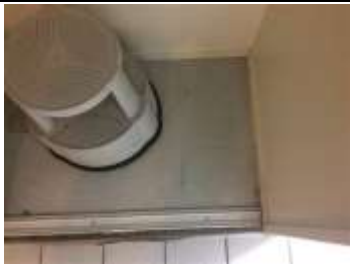
| Localisation | Identifiant + Description | Photo |
|---|---|---|
| Dgt-Placard | <u>Identifiant:</u> M002-P002<br><u>Description:</u> Revêtement bicouche souple gris et rouge | |
| | <u>Identifiant:</u> M002-2-P002-2<br><u>Description:</u> Colle polymère jaune non séparable + ragréage gris + sous couche de ragréage blanche non séparable | |

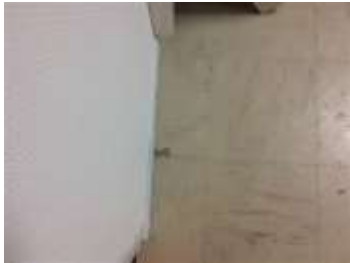
| Localisation | Identifiant + Description | Photo |
|---|---|---|
| Bureau 5 | <u>Identifiant:</u> M003-P003<br><u>Description:</u> Dalle dure cassante beige | |
| | <u>Identifiant:</u> M003-2-P003-2<br><u>Description:</u> Colle polymère jaune non séparable + ragréage rose + peinture non séparable + ragréage gris non séparable + sous couche de ragréage blanche non séparable | |

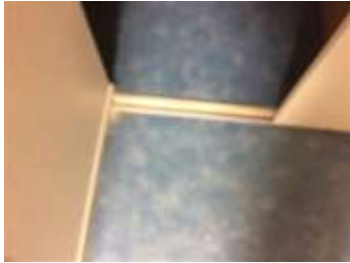
| Localisation | Identifiant + Description | Photo |
|---|---|---|
| Bureau 1 | <u>Identifiant:</u> M004-P004<br><u>Description:</u> Revêtement souple bleu | |
| | <u>Identifiant:</u> M004-2-P004-2<br><u>Description:</u> Colle polymère jaune avec couche en toile | |
| | <u>Identifiant:</u> M004-2-3-P004-3<br><u>Description:</u> Peinture non séparable + ragréage gris + sous couche de ragréage blanche non séparable | |

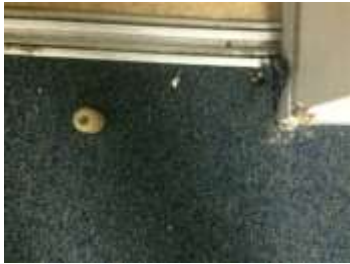
| Localisation | Identifiant + Description | Photo |
|---|---|---|
| Bureau 2; Bureau 3; Bureau 4, salle informatique 1, salle informatique 2, dégagement 2 | <u>Identifiant:</u> M005-P005<br><u>Description:</u> Moquette grise avec couche bitumineuse | |
| Bureau 2; Bureau 3; Bureau 4 | <u>Identifiant:</u> M005-2-P005-2<br><u>Description:</u> Colle polymère jaune non séparable + ragréage gris + sous couche de ragréage blanche non séparable | |

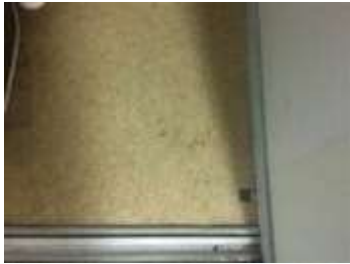
| Localisation | Identifiant + Description | Photo |
|---|---|---|
| B2-Placard | <u>Identifiant:</u> M006-P006<br><u>Description:</u> Revêtement souple beige | |
| | <u>Identifiant:</u> M006-2-P006-2<br><u>Description:</u> Colle polymère jaune non séparable + ragréage gris + sous couche de ragréage blanche non séparable | |

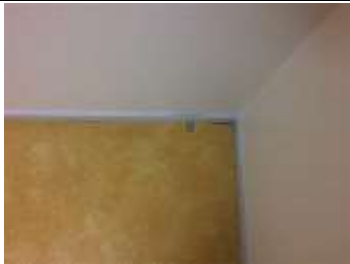
| Localisation | Identifiant + Description | Photo |
|---|---|---|
| Cuisine | <u>Identifiant:</u> M007-P007<br><u>Description:</u> Revêtement souple beige | |
| | <u>Identifiant:</u> M007-2-P007-2<br><u>Description:</u> Colle polymère jaune avec couche en papier | |
| | <u>Identifiant:</u> M007-2-3-P007-3<br><u>Description:</u> Ragréage gris + sous couche de ragréage blanche non séparable | |

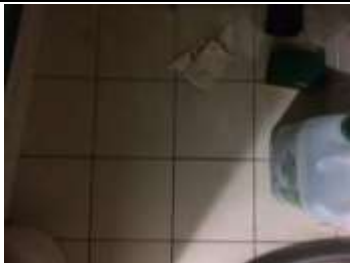
| Localisation | Identifiant + Description | Photo |
|---|---|---|
| SdBain; WC | <u>Identifiant:</u> M008-P008<br><u>Description:</u> Colle grise de carrelage - sol | |
| | <u>Identifiant:</u> M008-2-P008-2<br><u>Description:</u> Ragréage gris hétérogène | |
| | <u>Identifiant:</u> M008-2-3-P008-3<br><u>Description:</u> Joint cassant gris | |
| | <u>Identifiant:</u> M008-2-3-4-P008-4<br><u>Description:</u> Carrelage | |

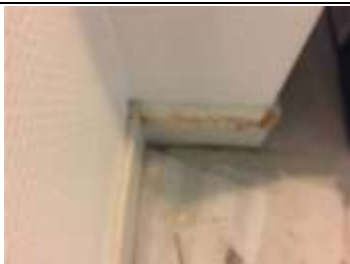
| Localisation | Identifiant + Description | Photo |
|---|---|---|
| Dégagement 1 | <u>Identifiant:</u> M009-P009<br><u>Description:</u> Peintures multiples | |
| | <u>Identifiant:</u> M009-2-P009-2<br><u>Description:</u> Bois | |
| | <u>Identifiant:</u> M009-2-3-P009-3<br><u>Description:</u> Colle polymère jaune non séparable + couche plâtrée blanche | |

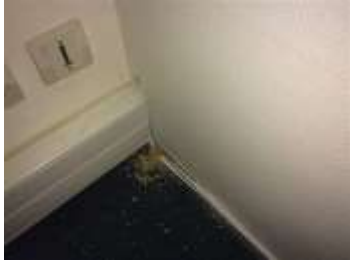
| Localisation | Identifiant + Description | Photo |
|---|---|---|
| Dgt-Placard; Bureau 1;<br>Bureau 2; B2-Placard;<br>Bureau 3; Cuisine; Bureau 4;<br>Bureau 5 | <u>Identifiant:</u> M010-P010<br><u>Description:</u> Peintures multiples / plinthes bois | |
| | <u>Identifiant:</u> M010-2-P010-2<br><u>Description:</u> Bois | |

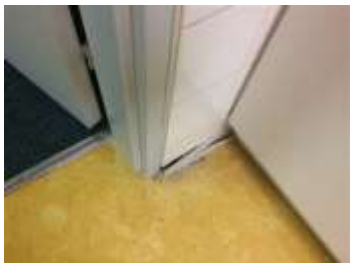
| Localisation | Identifiant + Description | Photo |
|---|---|---|
| | <u>Identifiant:</u> M010-2-3-P010-3<br><u>Description:</u> Colle polymère jaune / plinthes bois | |
| | <u>Identifiant:</u> M010-2-3-4-P010-4<br><u>Description:</u> Ragréage gris | |

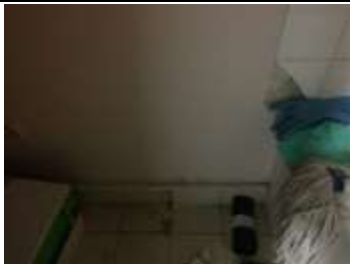
| SdBain | <u>Identifiant:</u> M011-P011<br><u>Description:</u> Colle beige | |
| | <u>Identifiant:</u> M011-2-P011-2<br><u>Description:</u> Couche plâtrée blanche avec couche cartonnée et poussières | |
| | <u>Identifiant:</u> M011-2-3-P011-3<br><u>Description:</u> Joint cassant gris | |
| | <u>Identifiant:</u> M011-2-3-4-P011-4<br><u>Description:</u> Carrelage | |

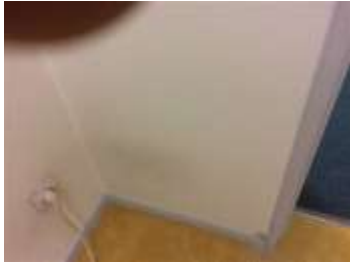
| Cuisine | <u>Identifiant:</u> M012-P012<br><u>Description:</u> Enduit gris en vrac | |
| | <u>Identifiant:</u> M012-2-P012-2<br><u>Description:</u> Peintures multiples avec couche en toile | |

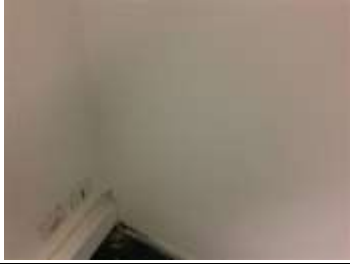
| Bureau 2; Bureau 4 | <u>Identifiant:</u> M013-P013<br><u>Description:</u> Enduit plâtré blanc en vrac + peinture non séparable + matériau gris en vrac non séparable | |
| | <u>Identifiant:</u> M013-2-P013-2<br><u>Description:</u> Peinture avec couche en toile | |

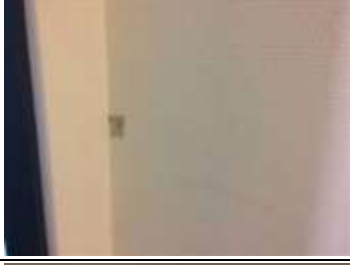
| Dégagement; Dgt-Placard; Bureau 1; Bureau 2; B2-Placard; Bureau 3; Bureau 4; Bureau 5 | <u>Identifiant:</u> M015-P015<br><u>Description:</u> Enduit plâtré blanc en vrac + peinture non séparable | |
| | <u>Identifiant:</u> M015-2-P015-2<br><u>Description:</u> Toile fibreuse blanche | |
| | <u>Identifiant:</u> M015-2-3-P015-3<br><u>Description:</u> Papier peint | |

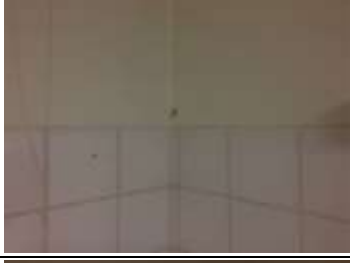
| Cuisine | <u>Identifiant:</u> M016-P016<br><u>Description:</u> Bande et enduit de jointoiement des plaques de plâtre | |

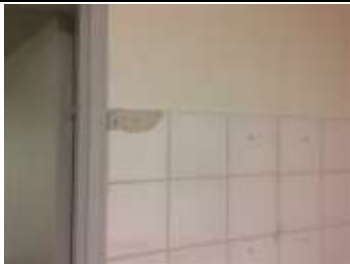
| Cuisine | <p><u>Identifiant:</u> M018-P018<br/><u>Description:</u> Colle beige</p> | |
| | <p><u>Identifiant:</u> M018-2-P018-2<br/><u>Description:</u> Carrelage</p> | |
| | <p><u>Identifiant:</u> M018-2-3-P018-3<br/><u>Description:</u> Peintures multiples</p> | |

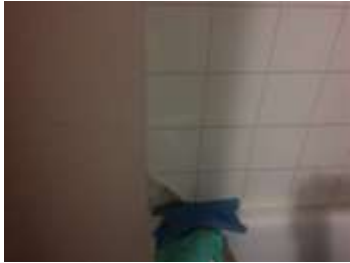
| SdBain | <p><u>Identifiant:</u> M019-P019<br/><u>Description:</u> Colle beige</p> | |
| | <p><u>Identifiant:</u> M019-2-P019-2<br/><u>Description:</u> Carrelage</p> | |

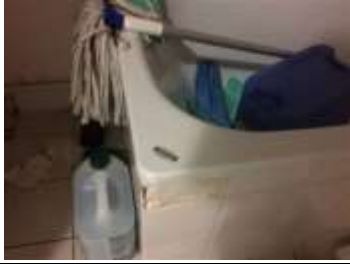
| | <p><u>Identifiant:</u> M020-P020<br/><u>Description:</u> Colle beige + couche plâtreuse blanche non séparable</p> | |
| | <p><u>Identifiant:</u> M020-2-P020-2<br/><u>Description:</u> Joint cassant beige</p> | |
| | <p><u>Identifiant:</u> M020-2-3-P020-3<br/><u>Description:</u> Carrelage</p> | |

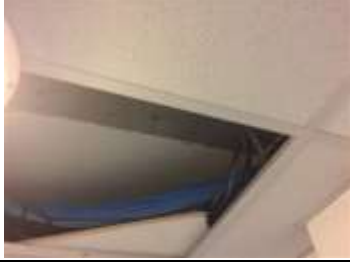
| Dégagement; Bureau 5 | <p><u>Identifiant:</u> M021-P021<br/><u>Description:</u> Matériau fibreux beige</p> | |
| | <p><u>Identifiant:</u> M021-2-P021-2<br/><u>Description:</u> Peinture</p> | |

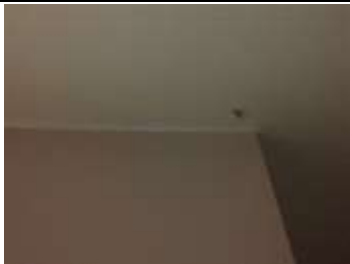
| SdBain; WC | <u>Identifiant:</u> M025-P025<br><u>Description:</u> Enduit plâtreux blanc en vrac + peinture non séparable | |
| | <u>Identifiant:</u> M025-2-P025-2<br><u>Description:</u> Papier peint | |

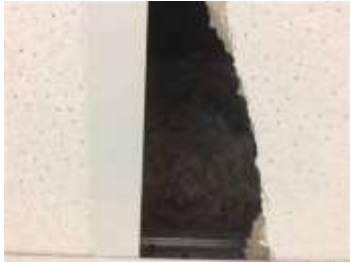
| Bureau 5 | <u>Identifiant:</u> M026-P026<br><u>Description:</u> Matériau fibreux blanc + matériau blanc en vrac non séparable | |
| | <u>Identifiant:</u> M026-2-P026-2<br><u>Description:</u> Matériau compact beige + peinture non séparable | |

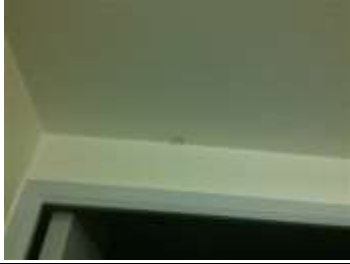
| Bureau 2 | <u>Identifiant:</u> M027-P027<br><u>Description:</u> Enduit de jointoiement et plot de colle des plaques de plâtre | |

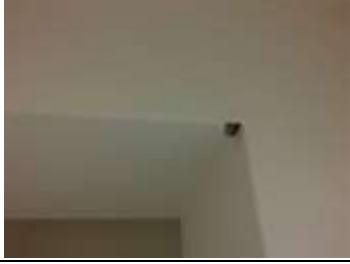
| WC | <u>Identifiant:</u> M028-P028<br><u>Description:</u> Enduit de jointoiement et plot de colle des plaques de plâtre | |

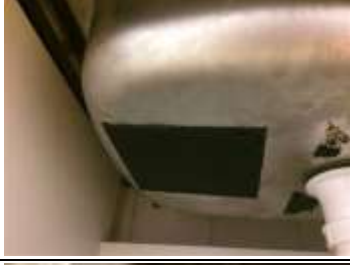
| Cuisine | <u>Identifiant:</u> M029-P029<br><u>Description:</u> Plaque souple bitumineuse antivibratile | |

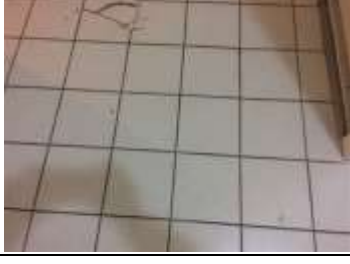
| Dégagement 1 | <u>Identifiant:</u> M031-P031<br><u>Description:</u> Colle beige non séparable + ragréage gris | |
| | <u>Identifiant:</u> M031-2-P031-2<br><u>Description:</u> Joint cassant gris | |

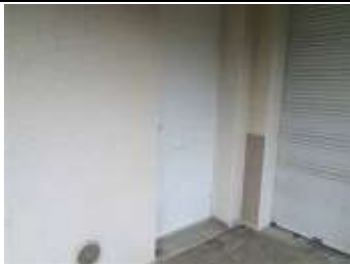
| Bureau 5 | <p><u>Identifiant:</u> M032-P032<br/><u>Description:</u> Enduit blanc en vrac + peinture non séparable</p> | |
| | <p><u>Identifiant:</u> M032-2-P032-2<br/><u>Description:</u> Matériau gris en vrac</p> | |

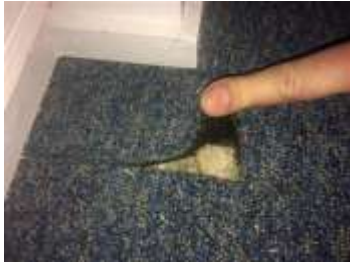
| Dégagement 2; salle informatique 1; salle informatique 2 | <p><u>Identifiant:</u> M034-P033<br/><u>Description:</u> Revêtement bicouche souple vert et noir</p> | |
| | <p><u>Identifiant:</u> M034-2-P033-2<br/><u>Description:</u> Colle polymère jaune avec poussières non séparable + ragréage gris en faible quantité non séparable + peinture en faible quantité non séparable + colle bitumineuse noire en faible quantité non séparable</p> | |
| | <p><u>Identifiant:</u> M035-P034<br/><u>Description:</u> ragréage + colle</p> | |

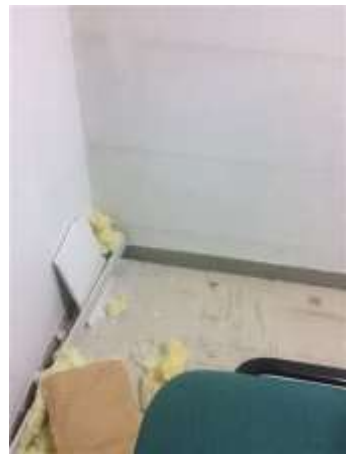
| Bureau 5 | <p><u>Identifiant:</u> M036-P035<br/><u>Description:</u> Colle blanche</p> | |
| | <p><u>Identifiant:</u> M036-2-P035-2<br/><u>Description:</u> Matériau gris hétérogène</p> | |
| | <p><u>Identifiant:</u> M036-2-3-P035-3<br/><u>Description:</u> Joint cassant gris + peinture en faible quantité non séparable</p> | |
| | <p><u>Identifiant:</u> M036-2-3-4-P035-4<br/><u>Description:</u> Matériau souple gris</p> | |
| | <p><u>Identifiant:</u> M036-2-3-4-5-P035-5<br/><u>Description:</u> Carrelage</p> | |

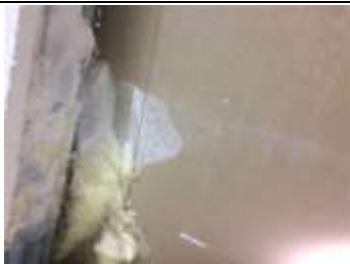
| | <p><u>Identifiant:</u> M037-P036<br/><u>Description:</u> Colle de placoplâtre / portes condamnées</p> | |

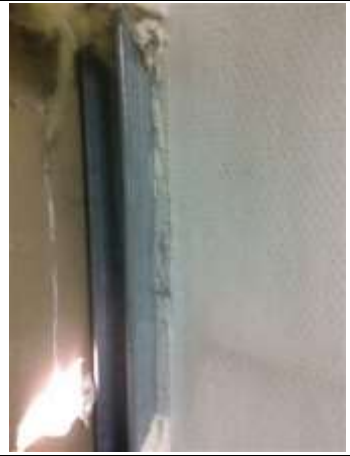
| | <p><u>Identifiant:</u> M038-P037<br/><u>Description:</u> peinture type "écailles" + enduit / mur béton</p> | |

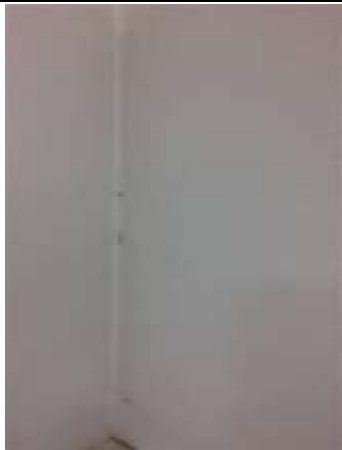
| | <p><u>Identifiant:</u> M039-P038<br/><u>Description:</u> enduit + bande / murs doublage - portes condamnées</p> | |
| | <p><u>Identifiant:</u> M040-P039<br/><u>Description:</u> Joints transparent - porte métallique pleine</p> | |

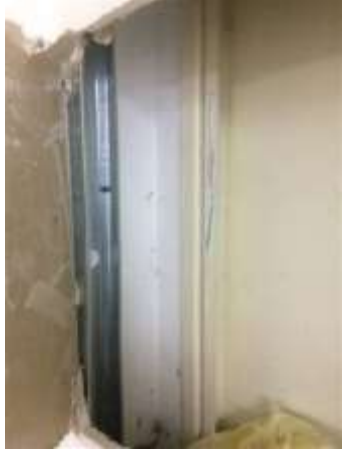
| | <p><u>Identifiant:</u> M041-P040<br/><u>Description:</u> Peintures intumescents sur dormant/ouvrant</p> | |
| | <p><u>Identifiant:</u> M042-P041<br/><u>Description:</u> enduit + bande / murs extérieurs</p> | |
