## **RAPPORT DE REPERAGE DES MATERIAUX ET PRODUITS CONTENANT DE L'AMIANTE AVANT REALISATION DE TRAVAUX DANS UN IMMEUBLE BÂTI**

**Rapport N° 641069 établi le 26/03/2019**

**Bâtiment A, B & C - 1 à 5 RUE JEAN POULAIN  
Rés. RESIDENCE LES LANDES  
44000 NANTES**

**Programme de travaux :** Réfection des kitchenettes : remplacement de l'évier, réfection sols, murs et plafond, faïence conservée (recouverte par une crédence).

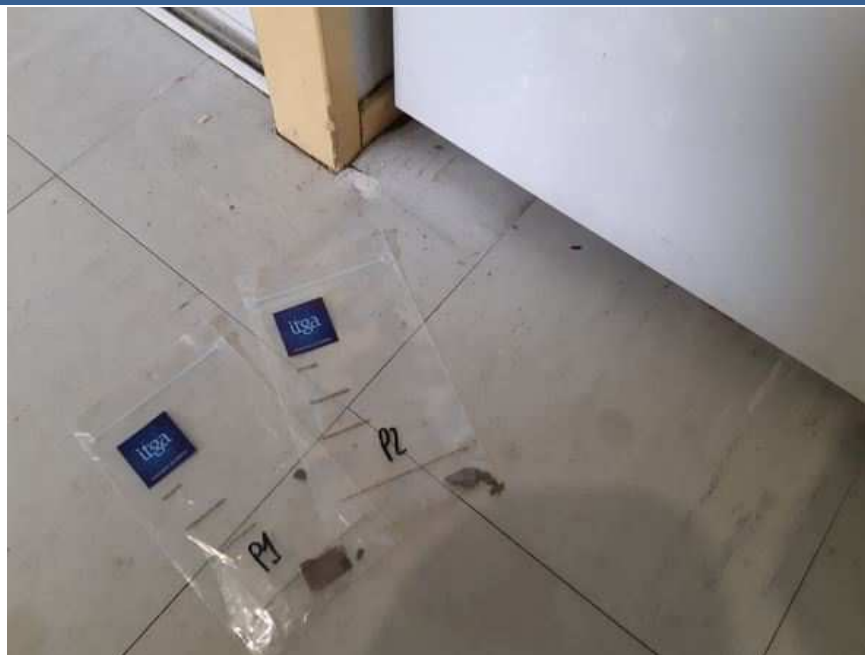
**PRELEVEMENT : P2**

| <b>Pièce ou Local</b> | Cuisine - Pièce de vie<br>(Bâtiment A - Rdc - Apt 7) |

**Présence d'amiante** Non

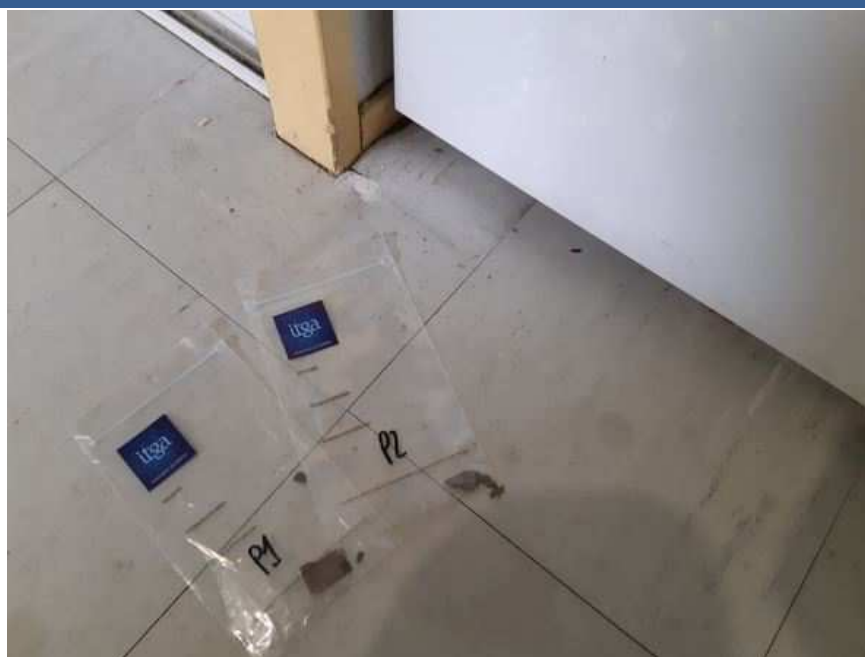
**PRELEVEMENT : P3**

| <b>Présence d'amiante</b> | <b>Non</b> |

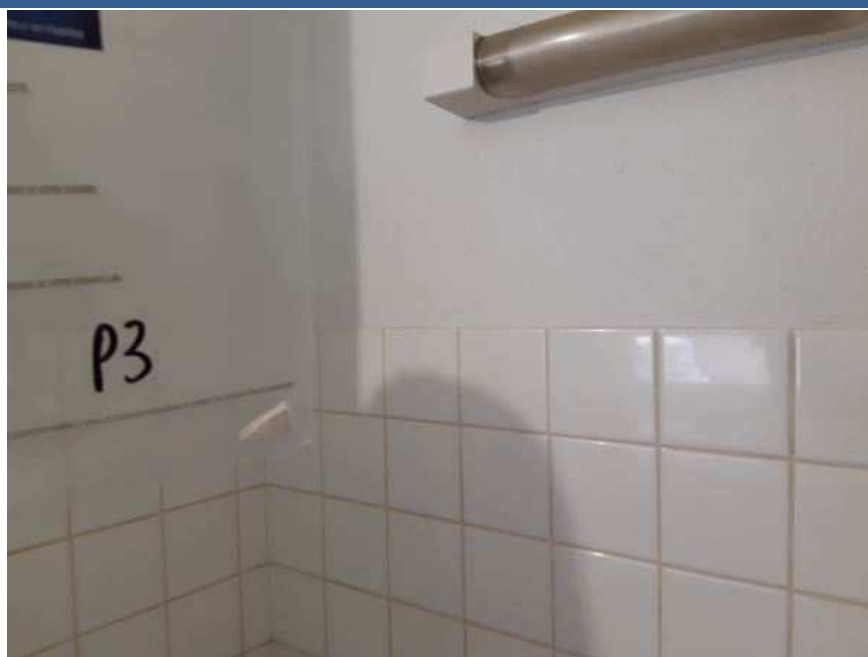
**PRELEVEMENT : P4**

| <b>Pièce ou Local</b> | Cuisine - Pièce de vie<br>(Bâtiment A - Rdc - Apt 7) |
| <b>Présence d'amiante</b> | <b>Non</b> |

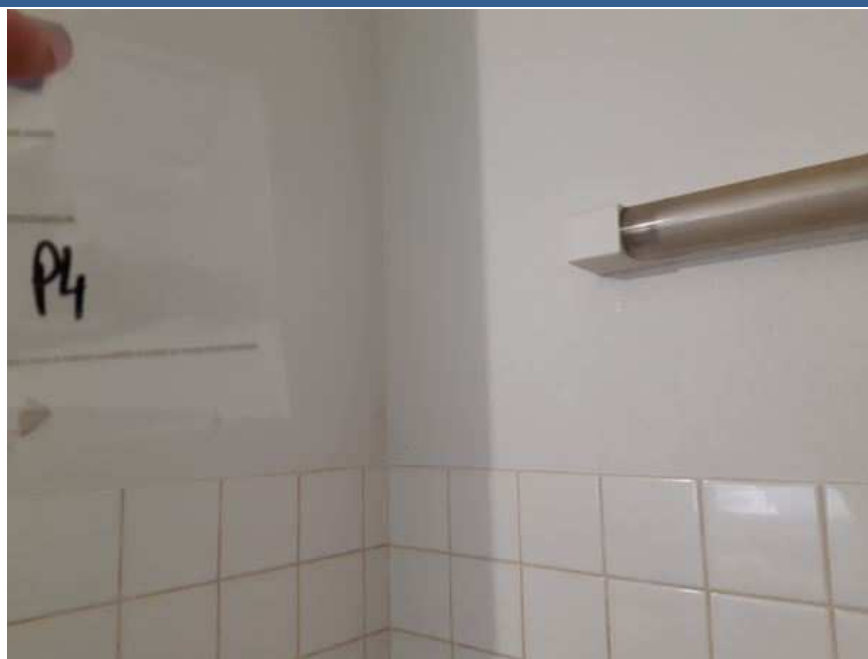
**PRELEVEMENT : P5**

| Présence d'amiante | <b>Non</b> |

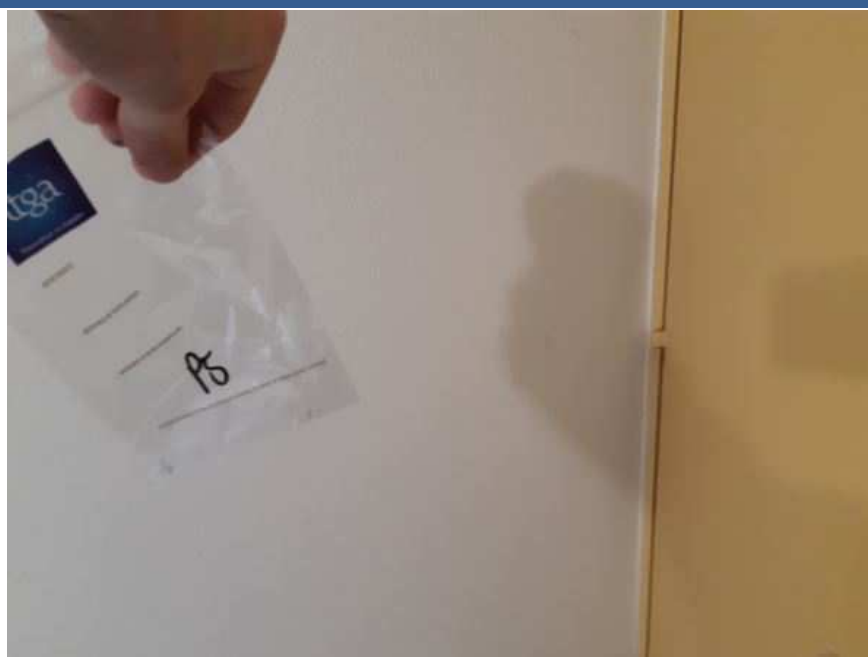
**PRELEVEMENT : P6**

| Pièce ou Local | Cuisine - Pièce de vie<br>(Bâtiment A - Rdc - Apt 7) |
| Présence d'amiante | <b>Non</b> |

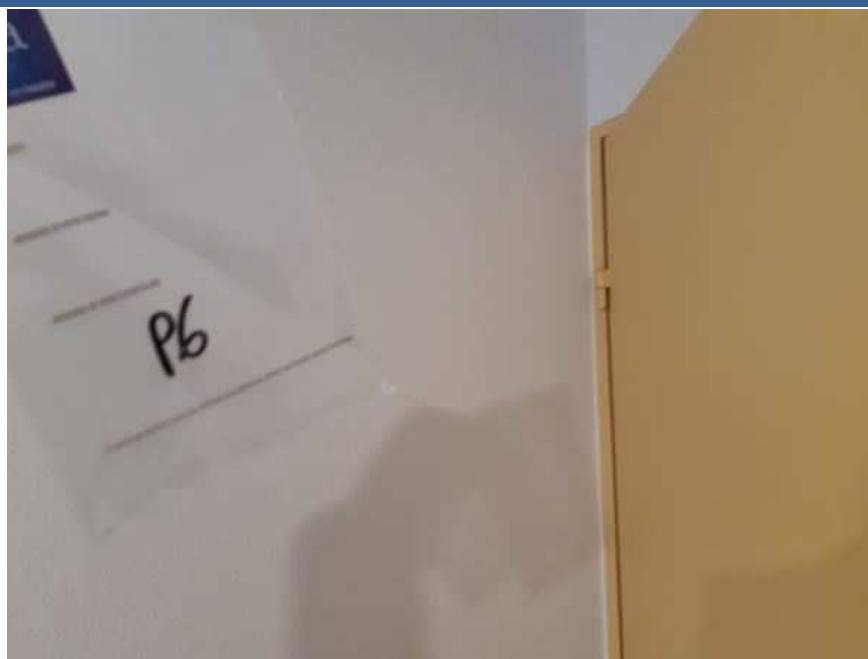
**PRELEVEMENT : P7**

**Présence d'amiante** **Non**

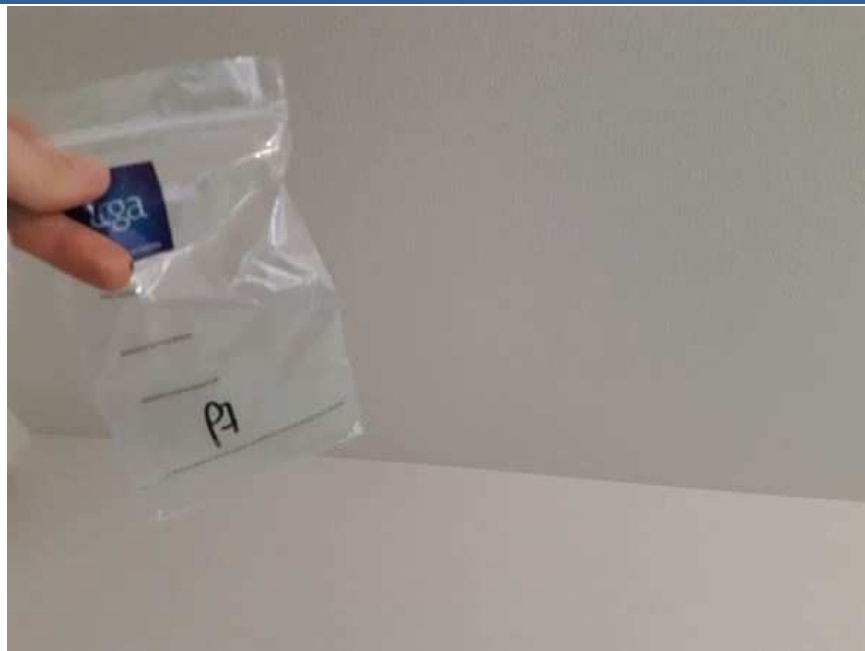
**PRELEVEMENT : P8**

| <b>Pièce ou Local</b> | Cuisine - Pièce de vie<br>(Bâtiment A - Rdc - Apt 7) |

**Présence d'amiante** **Non**

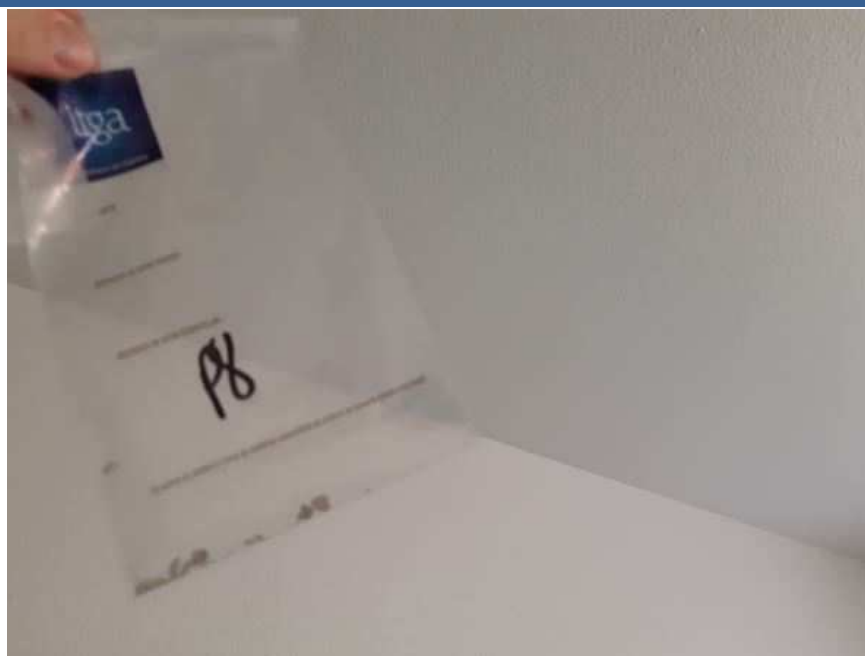
**PRELEVEMENT : P9**

| Présence d'amiante | <b>Non</b> |

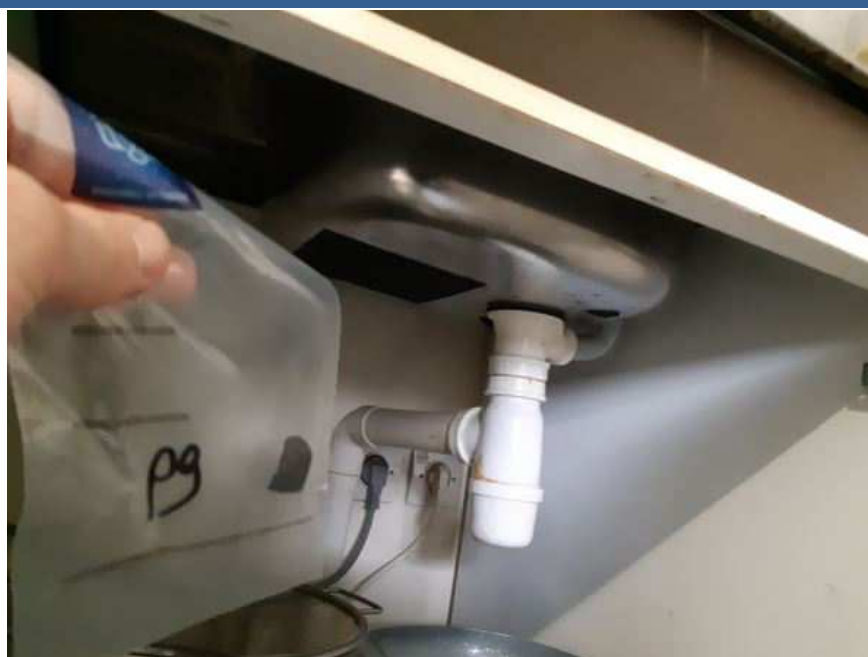
**PRELEVEMENT : P10**

| Pièce ou Local | Cuisine - Pièce de vie<br>(Bâtiment A - Rdc - Apt 2) |
| Présence d'amiante | <b>Non</b> |

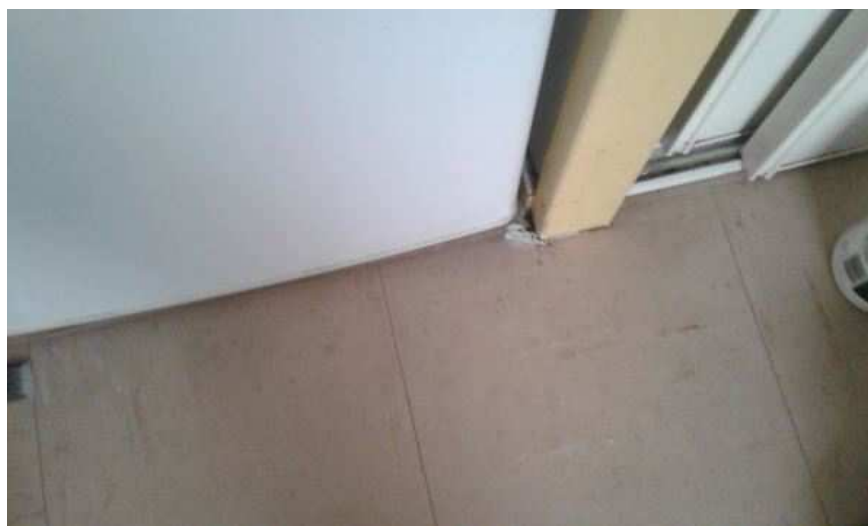
**PRELEVEMENT : P11**

**Présence d'amiante** **Non**

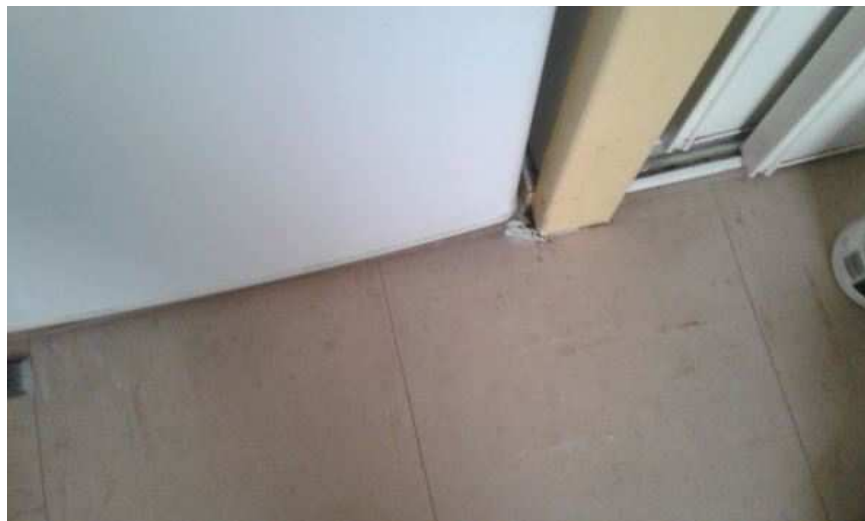
**PRELEVEMENT : P12**

| <b>Pièce ou Local</b> | Cuisine - Pièce de vie<br>(Bâtiment A - Rdc - Apt 2) |

**Présence d'amiante** **Non**

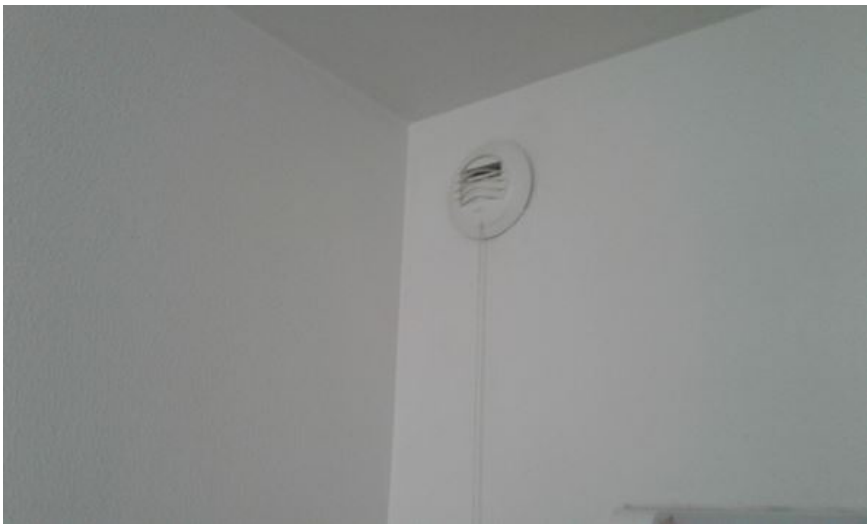
**PRELEVEMENT : P13**

| <b>Pièce ou Local</b> | Cuisine - Pièce de vie<br>(Bâtiment A - Rdc - Apt 2) | |
| <b>Composant de la construction</b> | Mur | |
| <b>Partie du composant</b> | Peinture + placoplatre +<br>enduit en zone de lissage /<br>bande | |

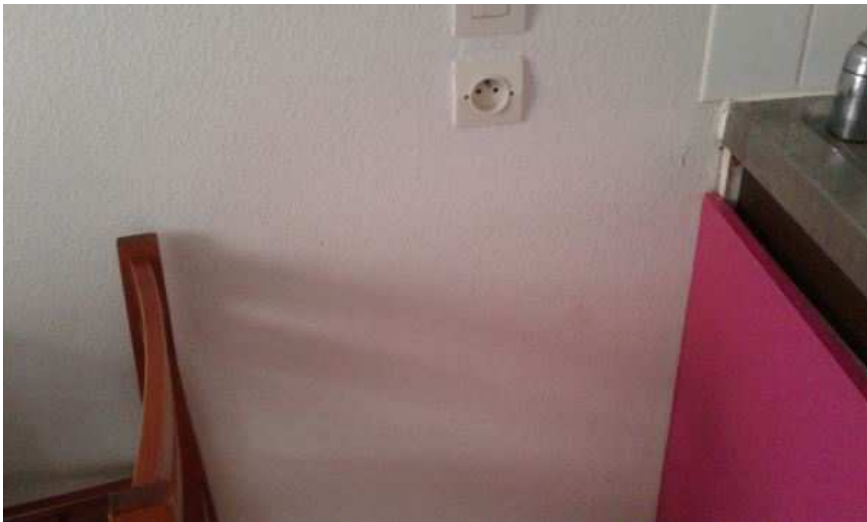
**PRELEVEMENT : P14**

| <b>Pièce ou Local</b> | Cuisine - Pièce de vie<br>(Bâtiment A - Rdc - Apt 2) | |
| <b>Composant de la construction</b> | Mur | |
| <b>Partie du composant</b> | Peinture + enduit maigre 1 | |

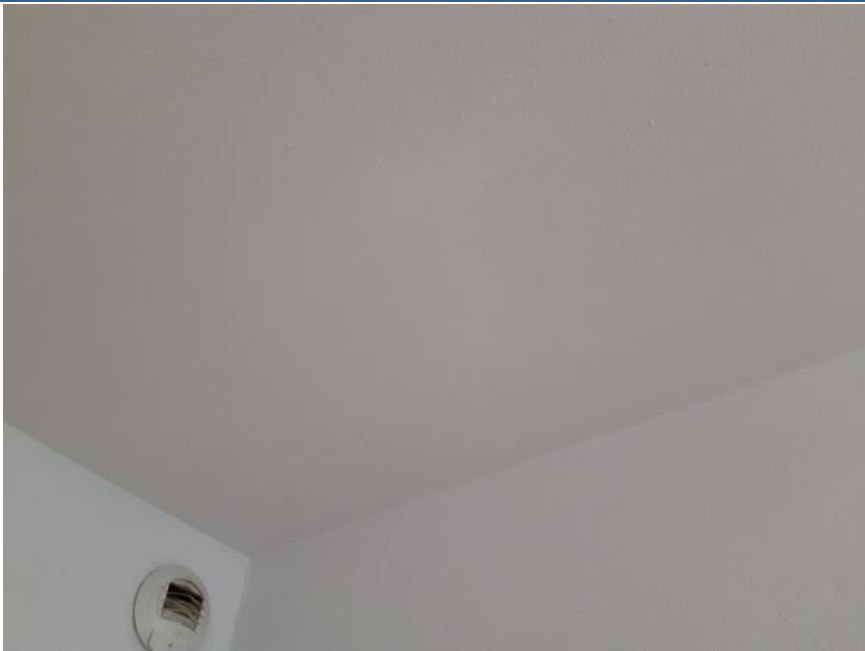
**PRELEVEMENT : P15**

| <b>Pièce ou Local</b> | Cuisine - Pièce de vie<br>(Bâtiment A - Rdc - Apt 2) | |
| <b>Composant de la construction</b> | Mur | |
| <b>Partie du composant</b> | Peinture + enduit maigre 2 | |

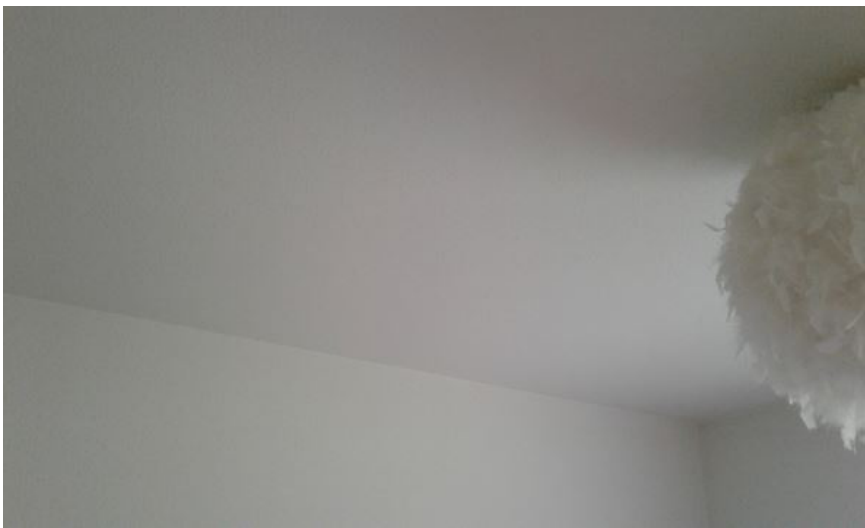
**PRELEVEMENT : P16**

| <b>Pièce ou Local</b> | Cuisine - Pièce de vie<br>(Bâtiment A - Rdc - Apt 2) | |
| <b>Composant de la construction</b> | Plafond | |
| <b>Partie du composant</b> | Peinture + enduit maigre 1 | |

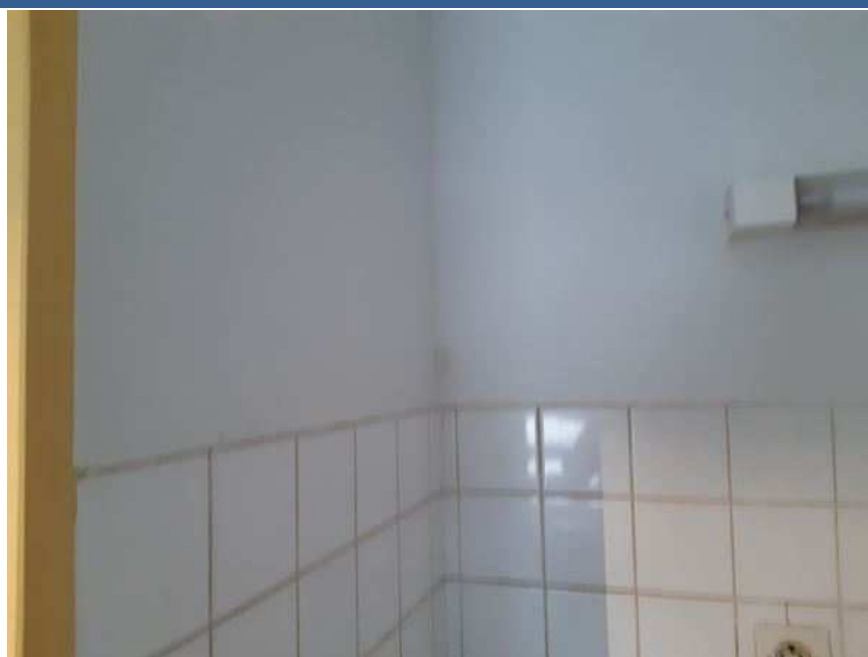
**PRELEVEMENT : P18**

| Pièce ou Local | Cuisine - Pièce de vie<br>(Bâtiment A - Rdc - Apt 2) |
| Présence d'amiante | <b>Non</b> |

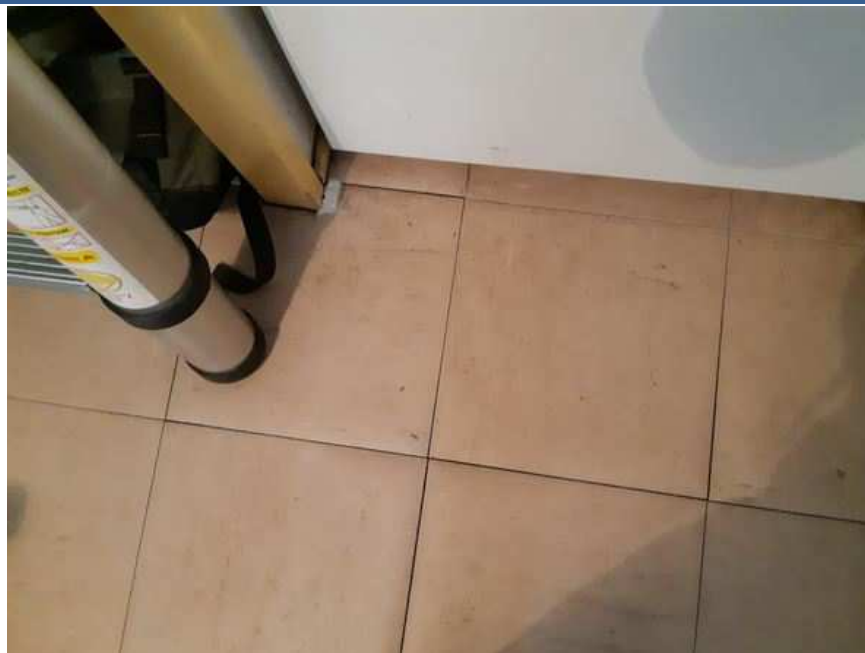
**PRELEVEMENT : P20**

| Pièce ou Local | Cuisine - Pièce de vie<br>(Bâtiment A - 1er étage - Apt 18) |
| Présence d'amiante | <b>Non</b> |

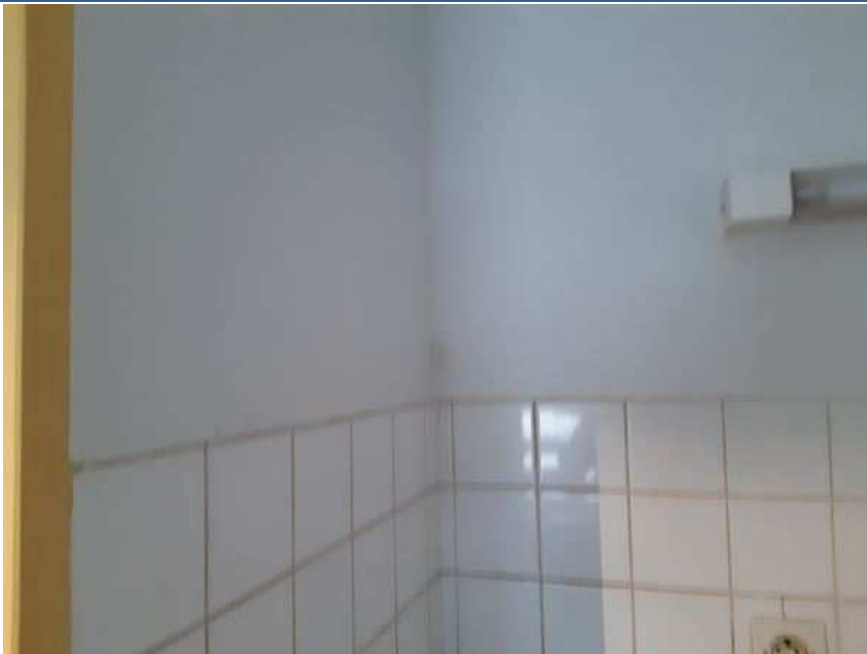
**PRELEVEMENT : P21**

| <b>Pièce ou Local</b> | Cuisine - Pièce de vie<br>(Bâtiment A - 1er étage - Apt 18) | |
| <b>Composant de la construction</b> | Mur | |
| <b>Partie du composant</b> | Peinture + placoplâtre | |

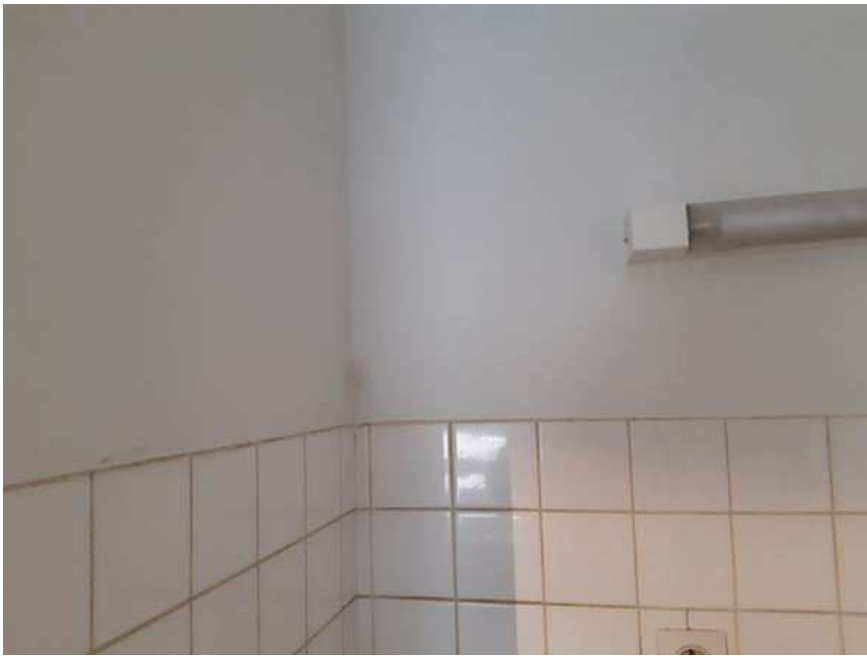
**PRELEVEMENT : P22**

| <b>Pièce ou Local</b> | Cuisine - Pièce de vie<br>(Bâtiment A - 1er étage - Apt 18) | |
| <b>Composant de la construction</b> | Mur | |
| <b>Partie du composant</b> | Peinture + placoplâtre +<br>enduit en zone de lissage /<br>bande | |

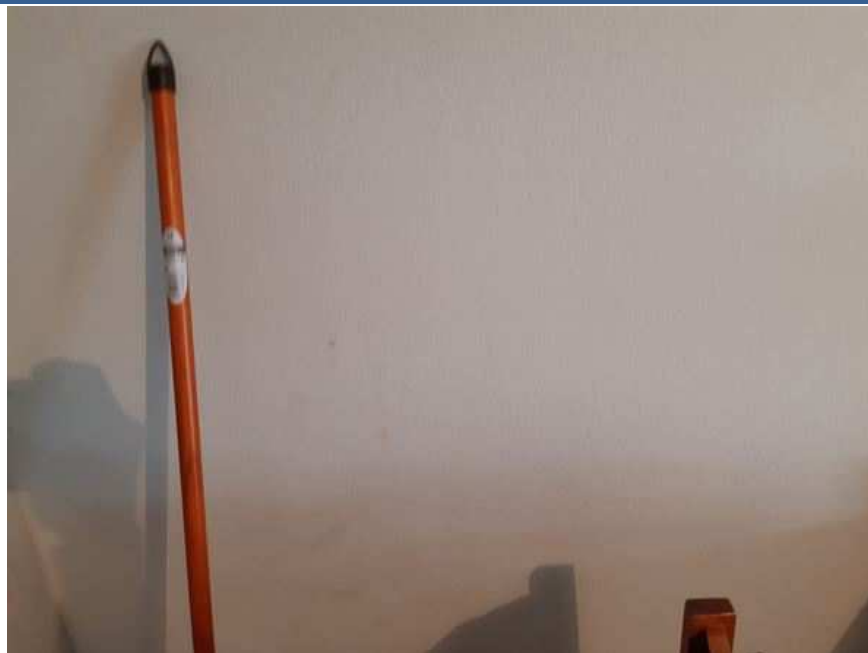
**PRELEVEMENT : P24**

| <b>Pièce ou Local</b> | Cuisine - Pièce de vie<br>(Bâtiment A - 1er étage -<br>Apt 18) |
| <b>Présence<br/>d'amiante</b> | <b>Non</b> |

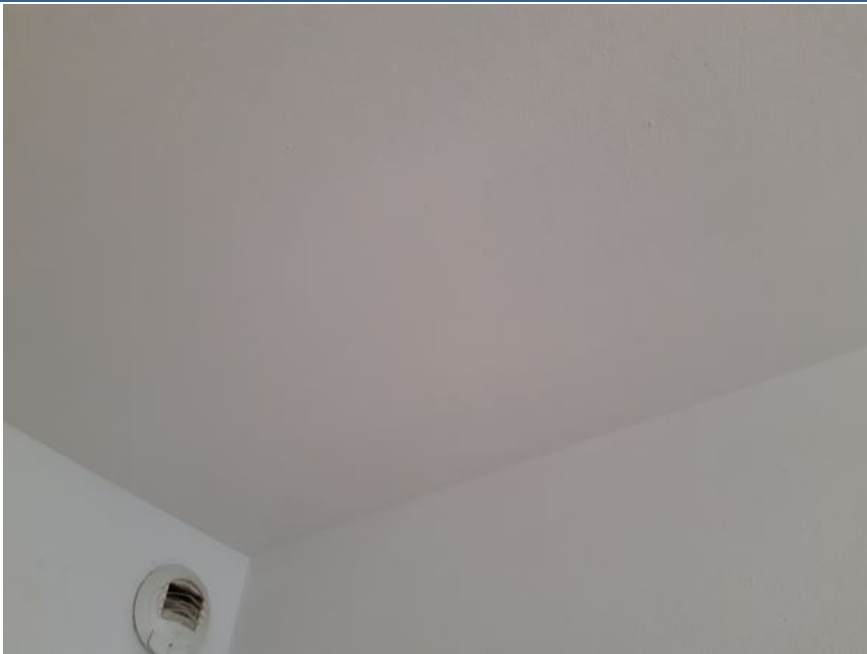
**PRELEVEMENT : P25**

| <b>Pièce ou Local</b> | Cuisine - Pièce de vie<br>(Bâtiment A - 1er étage - Apt 18) | |
| <b>Composant de la construction</b> | Plafond | |
| <b>Partie du composant</b> | Peinture + enduit maigre 1 | |

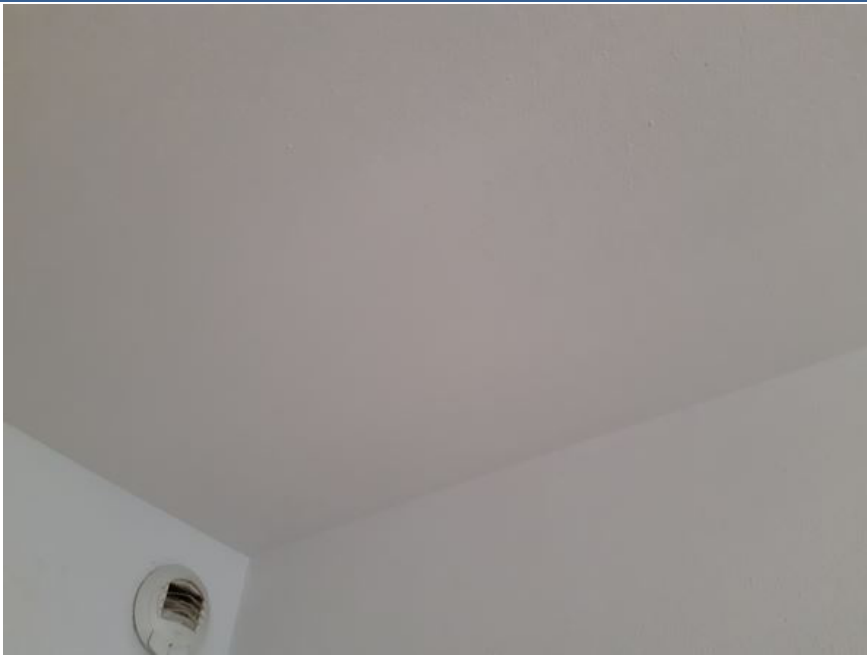
**PRELEVEMENT : P26**

| <b>Pièce ou Local</b> | Cuisine - Pièce de vie<br>(Bâtiment A - 1er étage - Apt 18) | |
| <b>Composant de la construction</b> | Plafond | |
| <b>Partie du composant</b> | Peinture + enduit maigre 2 | |

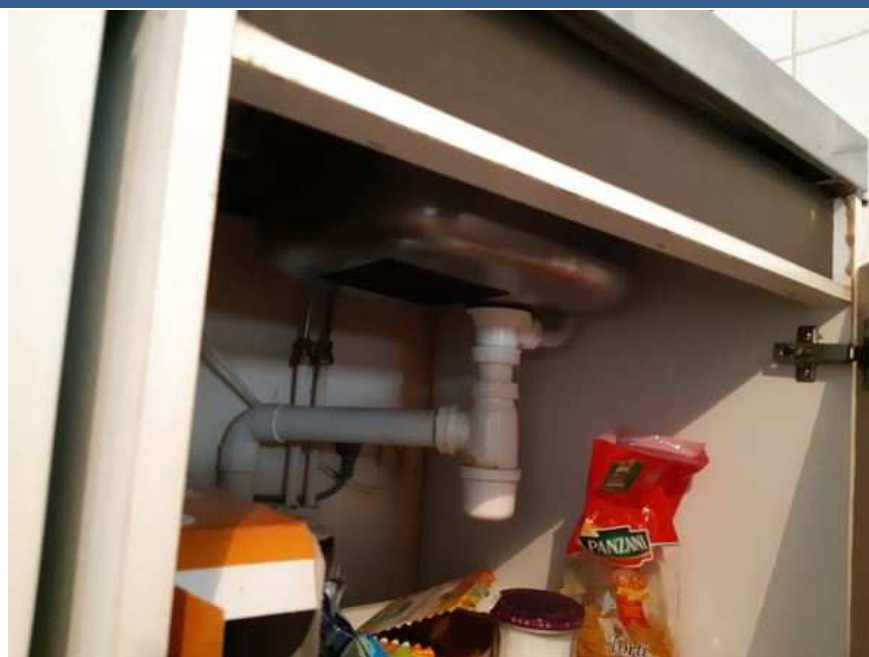
**PRELEVEMENT : P28**

| Pièce ou Local | Cuisine - Pièce de vie<br>(Bâtiment A - 1er étage - Apt 10) |
| Présence d'amiante | <b>Non</b> |

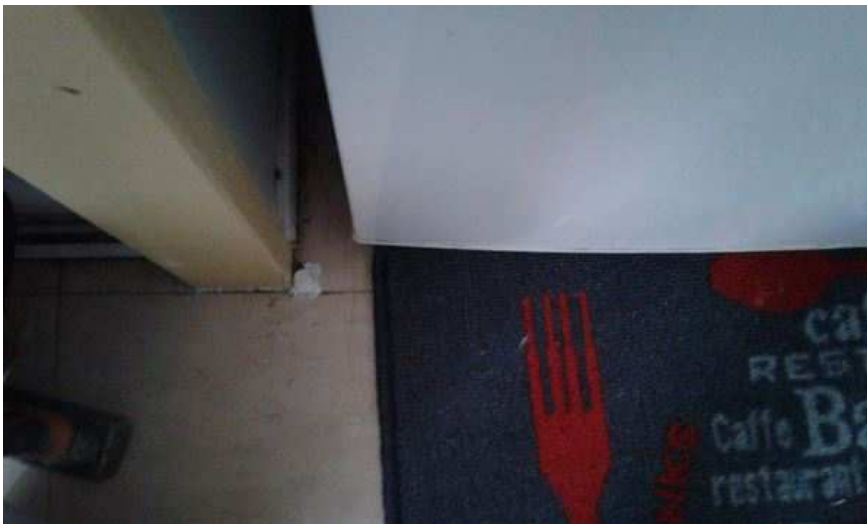
**PRELEVEMENT : P29**

| Pièce ou Local | Cuisine - Pièce de vie<br>(Bâtiment A - 1er étage - Apt 10) | |
| Composant de la construction | Sol | |
| Partie du composant | Ragréage | |

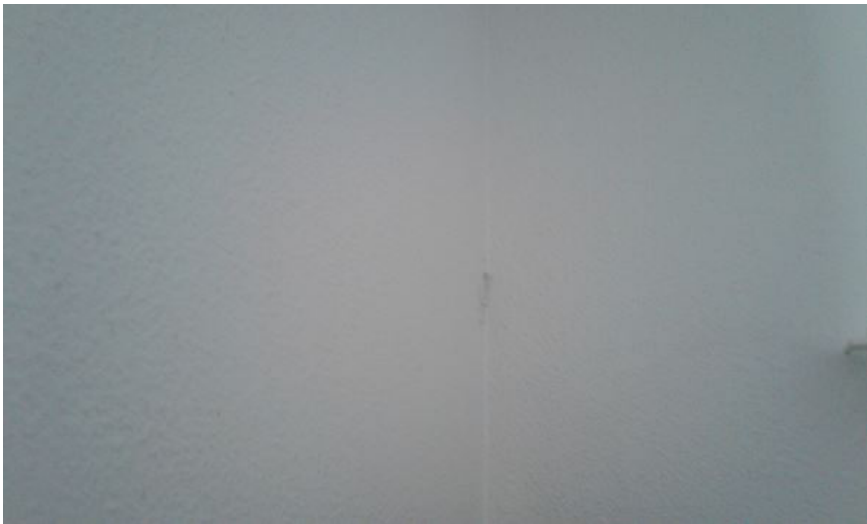
**PRELEVEMENT : P30**

| Pièce ou Local | Cuisine - Pièce de vie<br>(Bâtiment A - 1er étage - Apt 10) | |
| Composant de la construction | Mur | |
| Partie du composant | Peinture + placoplâtre | |

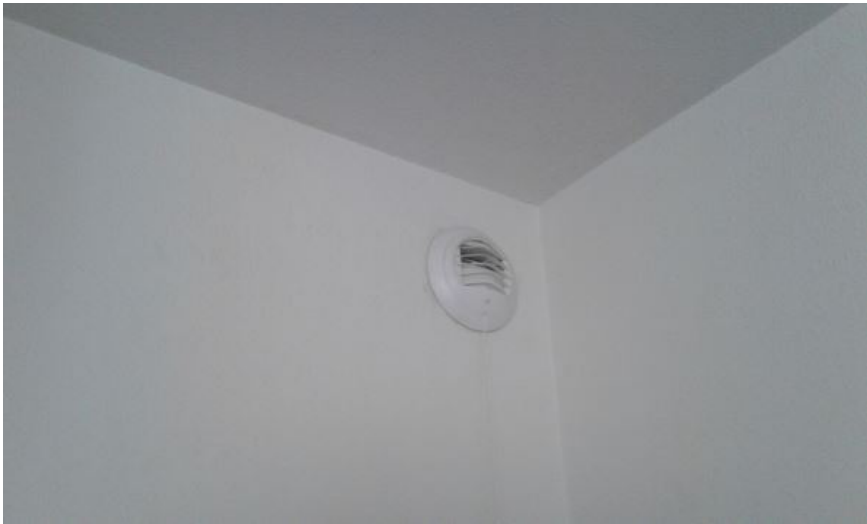
**PRELEVEMENT : P31**

| <b>Pièce ou Local</b> | Cuisine - Pièce de vie<br>(Bâtiment A - 1er étage - Apt 10) | |
| <b>Composant de la construction</b> | Mur | |
| <b>Partie du composant</b> | Peinture + placoplatre + enduit en zone de lissage / bande | |

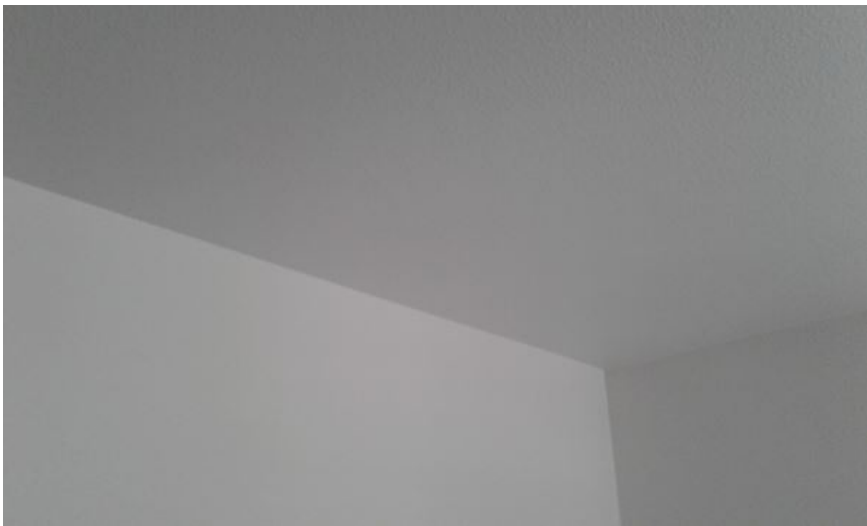
**PRELEVEMENT : P34**

| <b>Pièce ou Local</b> | Cuisine - Pièce de vie<br>(Bâtiment A - 1er étage - Apt 10) | |
| <b>Composant de la construction</b> | Plafond | |
| <b>Partie du composant</b> | Peinture + enduit maigre 1 | |

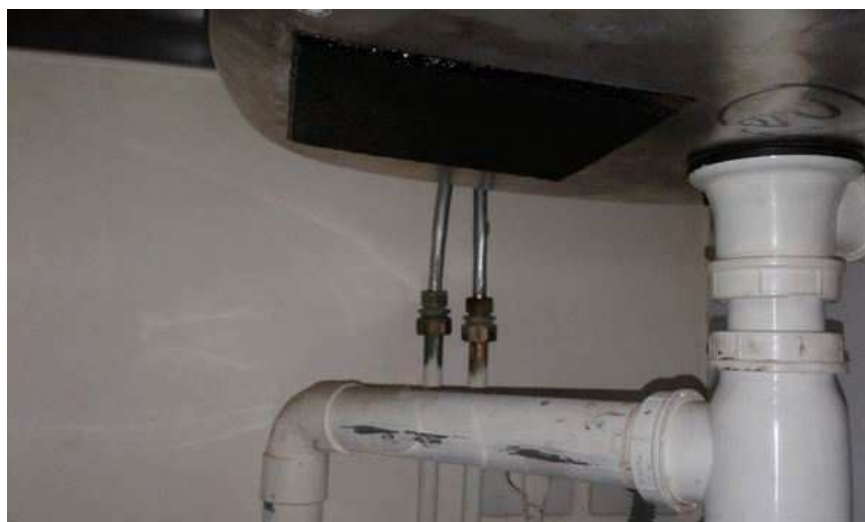
**PRELEVEMENT : P36**

| Pièce ou Local | Cuisine - Pièce de vie<br>(Bâtiment A - 1er étage -<br>Apt 10) |
| Présence<br>d'amiante | <b>Non</b> |

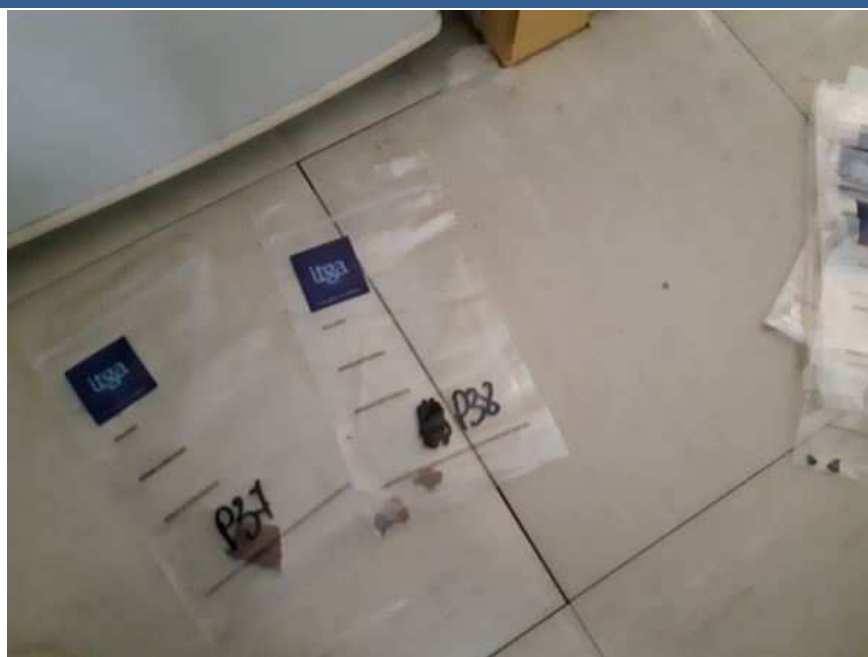
**PRELEVEMENT : P38**

| Pièce ou Local | Cuisine - Pièce de vie<br>(Bâtiment A - 2ème étage<br>- Apt 29) |
| Présence d'amiante | <b>Non</b> |

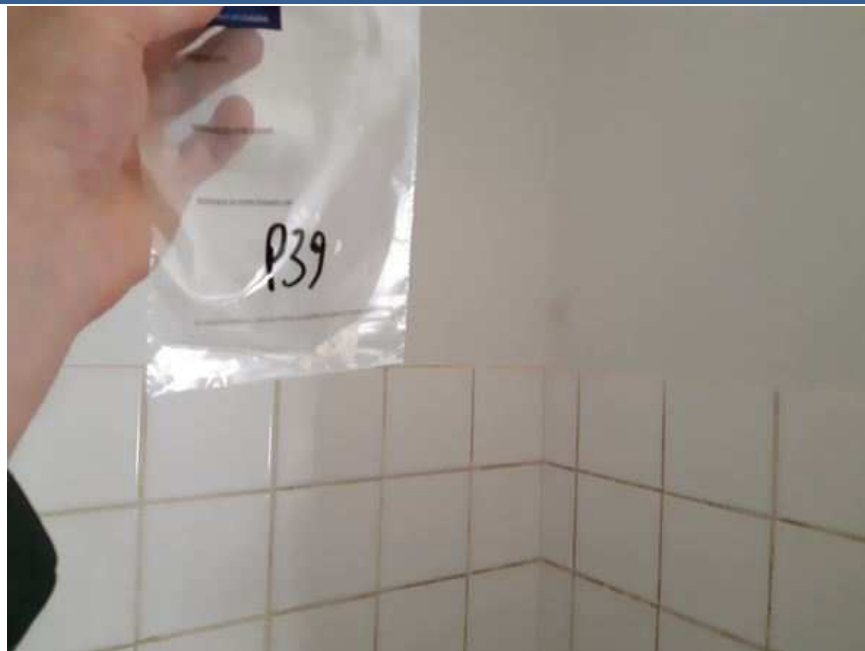
**PRELEVEMENT : P40**

| Pièce ou Local | Cuisine - Pièce de vie<br>(Bâtiment A - 2ème étage<br>- Apt 29) |
| Présence d'amiante | <b>Non</b> |

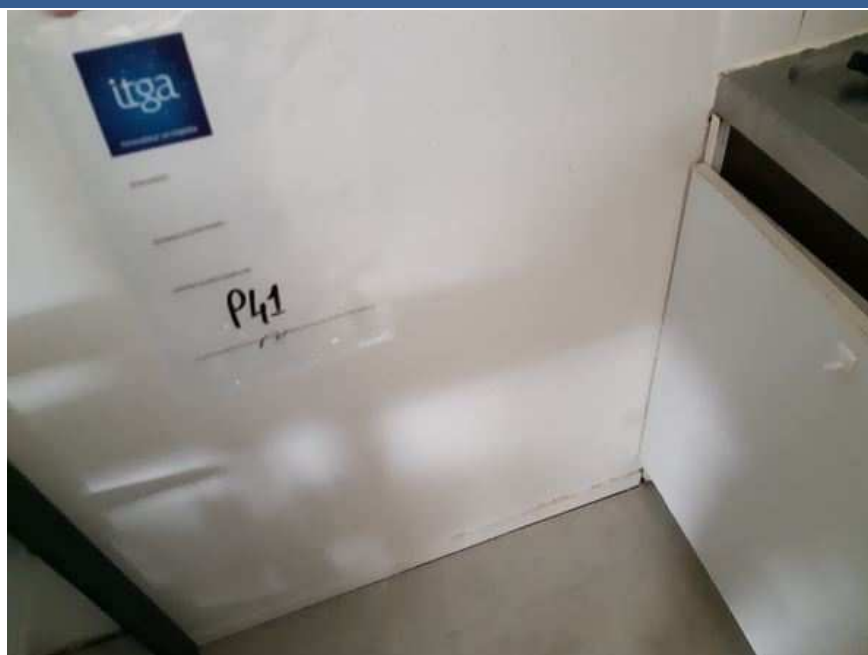
**PRELEVEMENT : P42**

| <b>Pièce ou Local</b> | Cuisine - Pièce de vie<br>(Bâtiment A - 2ème étage<br>- Apt 29) |
| <b>Présence d'amiante</b> | <b>Non</b> |

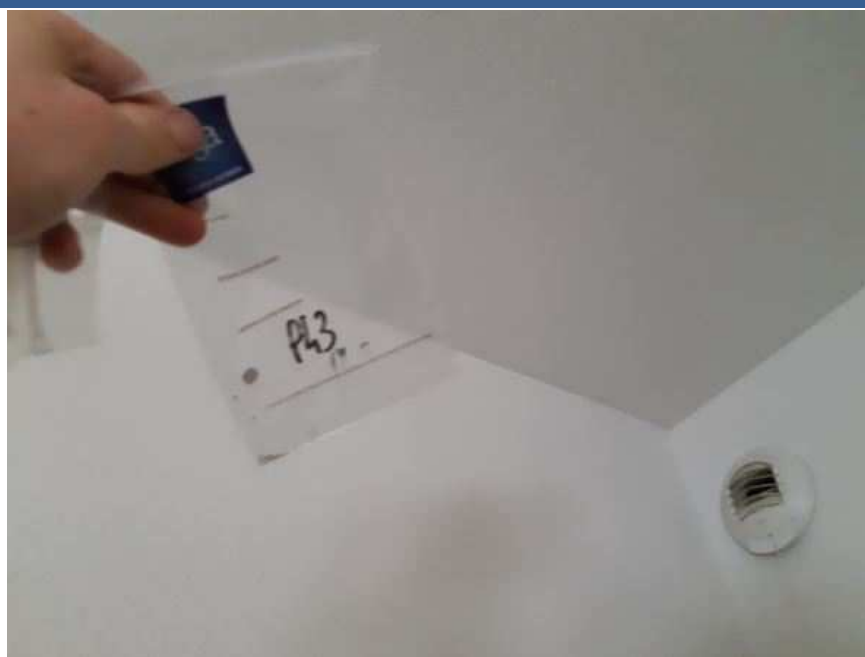
**PRELEVEMENT : P44**

| <b>Pièce ou Local</b> | Cuisine - Pièce de vie<br>(Bâtiment A - 2ème étage<br>- Apt 29) |
| <b>Présence d'amiante</b> | <b>Non</b> |

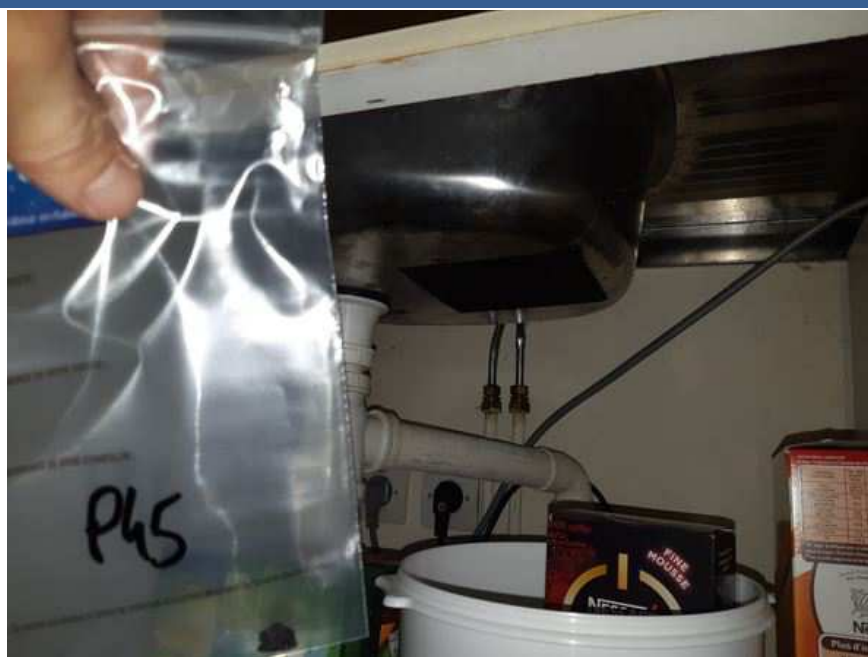
**PRELEVEMENT : P46**

| Pièce ou Local | Cuisine - Pièce de vie<br>(Bâtiment A - 2ème étage<br>- Apt 22) |
| Composant de la construction | Sol |
| Partie du composant | Revêtement souple + colle |
| Présence d'amiante | <b>Non</b> |

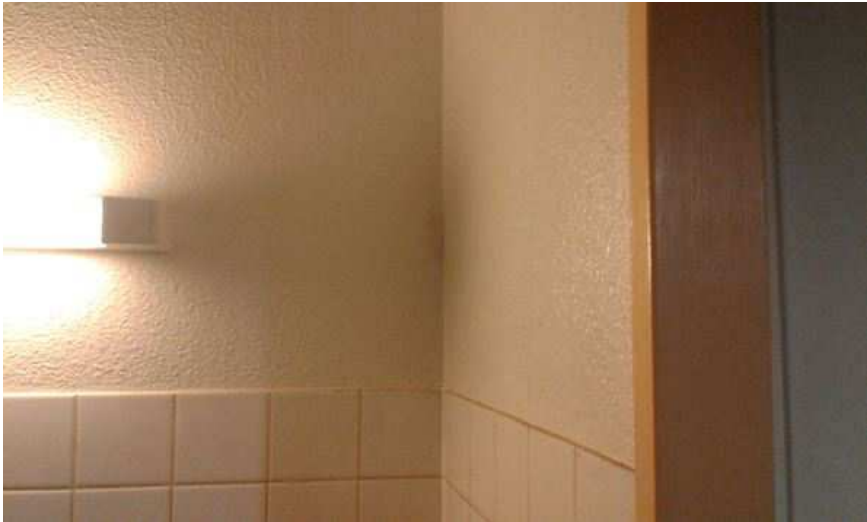
**PRELEVEMENT : P57**

| <b>Pièce ou Local</b> | Cuisine - Pièce de vie<br>(Bâtiment B - Rdc - Apt 2) | |
| <b>Composant de la construction</b> | Mur | |
| <b>Partie du composant</b> | Peinture + placoplâtre | |

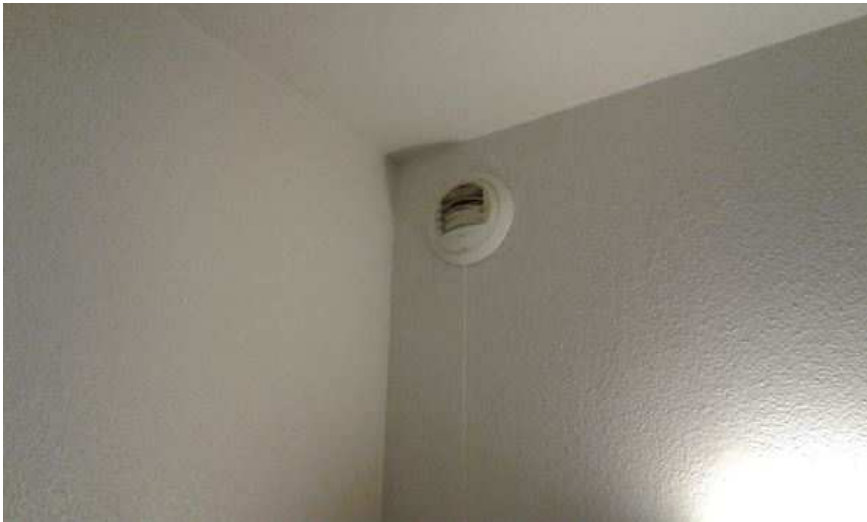
**PRELEVEMENT : P58**

| <b>Pièce ou Local</b> | Cuisine - Pièce de vie<br>(Bâtiment B - Rdc - Apt 2) | |
| <b>Composant de la construction</b> | Mur | |
| <b>Partie du composant</b> | Peinture + placoplâtre +<br>enduit en zone de lissage /<br>bande | |

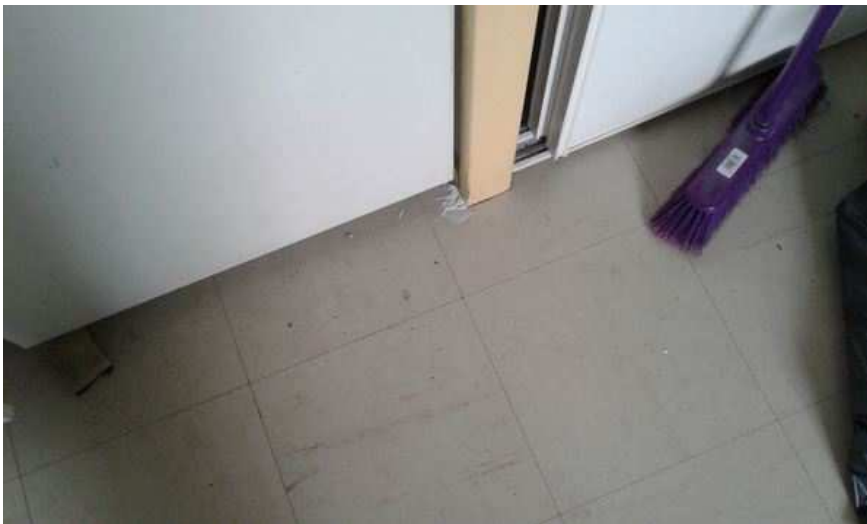
**PRELEVEMENT : P83**

| Pièce ou Local | Cuisine - Pièce de vie<br>(Bâtiment B - 1er étage - Apt 15) | |
| Composant de la construction | Sol | |
| Partie du composant | Ragréage | |

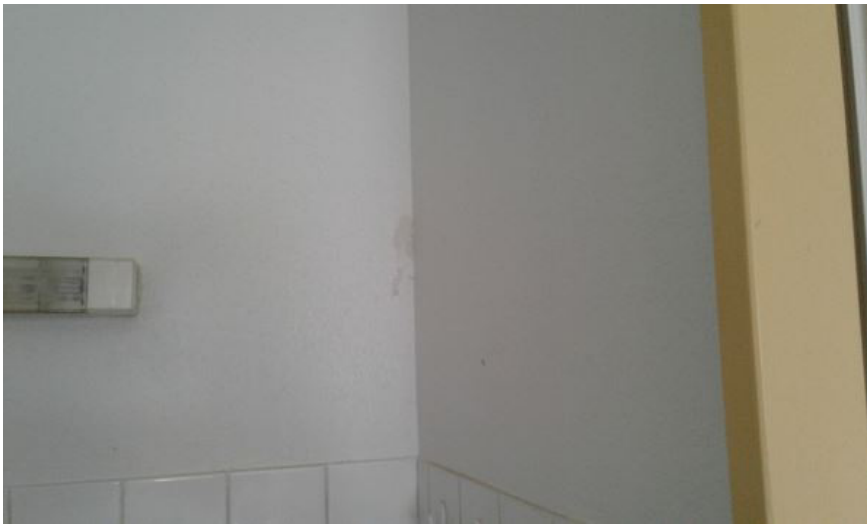
**PRELEVEMENT : P84**

| Pièce ou Local | Cuisine - Pièce de vie<br>(Bâtiment B - 1er étage - Apt 15) | |
| Composant de la construction | Mur | |
| Partie du composant | Peinture + placoplâtre | |

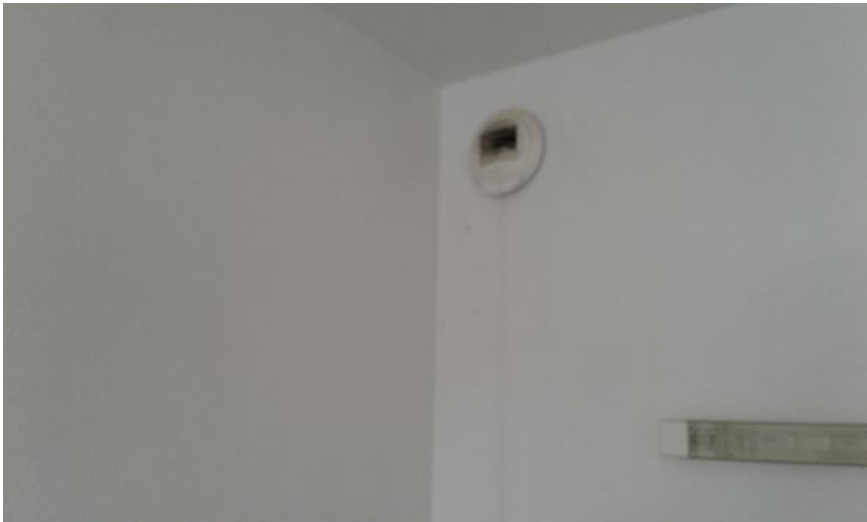
**PRELEVEMENT : P85**

| <b>Pièce ou Local</b> | Cuisine - Pièce de vie<br>(Bâtiment B - 1er étage - Apt 15) | |
| <b>Composant de la construction</b> | Mur | |
| <b>Partie du composant</b> | Peinture + placoplâtre + enduit en zone de lissage / bande | |
| <b>Présence d'amiante</b> | <b>Non</b> | |

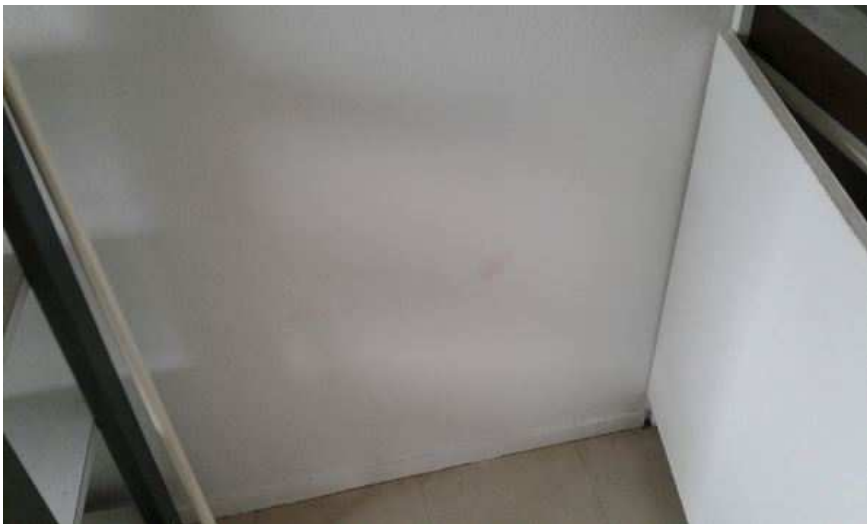
**PRELEVEMENT : P86**

| <b>Pièce ou Local</b> | Cuisine - Pièce de vie<br>(Bâtiment B - 1er étage - Apt 15) | |
| <b>Composant de la construction</b> | Mur | |
| <b>Partie du composant</b> | Peinture + enduit maigre 1 | |
| <b>Présence d'amiante</b> | <b>Non</b> | |

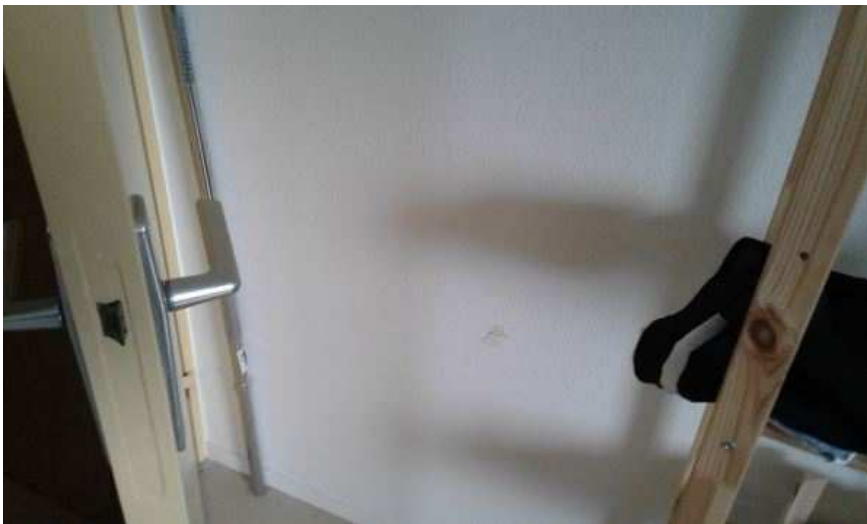
**PRELEVEMENT : P87**

| Pièce ou Local | Cuisine - Pièce de vie<br>(Bâtiment B - 1er étage - Apt 15) | |
| Composant de la construction | Mur | |
| Partie du composant | Peinture + enduit maigre 2 | |
| Présence d'amiante | <b>Non</b> | |
