## **RAPPORT DE REPERAGE DES MATERIAUX ET PRODUITS CONTENANT DE L'AMIANTE AVANT REALISATION DE TRAVAUX DANS UN IMMEUBLE BÂTI**

**Rapport N° 641069 établi le 26/03/2019**

**Bâtiment A, B & C - 1 à 5 RUE JEAN POULAIN  
Rés. RESIDENCE LES LANDES  
44000 NANTES**

**Programme de travaux :** Réfection des kitchenettes : remplacement de l'évier, réfection sols, murs et plafond, faïence conservée (recouverte par une crédence).

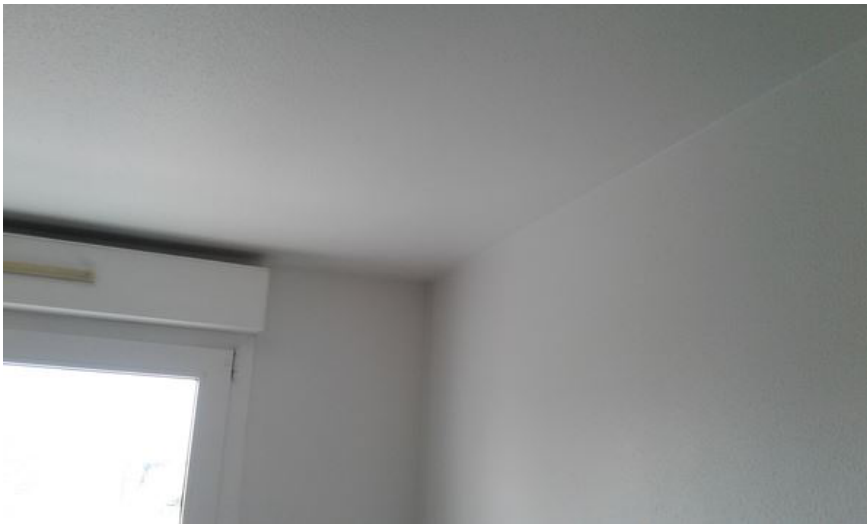
**PRELEVEMENT : P88**

| Pièce ou Local | Cuisine - Pièce de vie<br>(Bâtiment B - 1er étage - Apt 15) | |
| Composant de la construction | Plafond | |
| Partie du composant | Peinture + enduit maigre 1 | |
| Présence d'amiante | <b>Non</b> | |

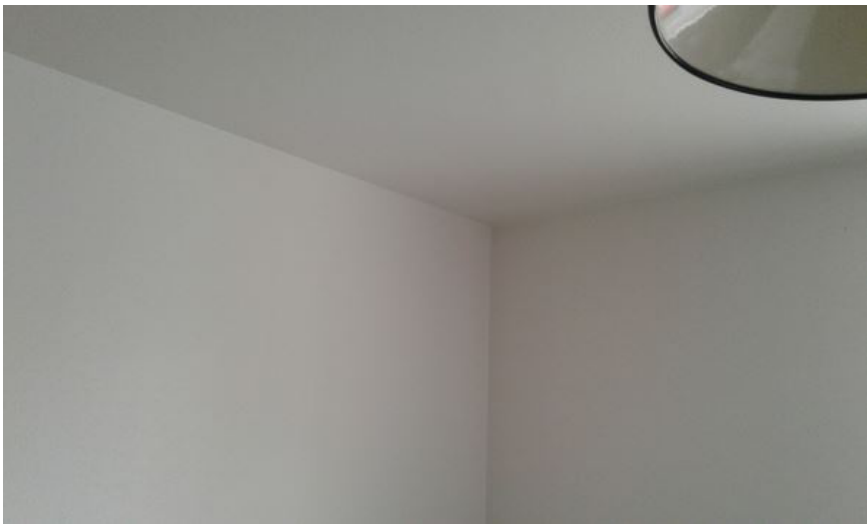
**PRELEVEMENT : P89**

| <b>Pièce ou Local</b> | Cuisine - Pièce de vie<br>(Bâtiment B - 1er étage - Apt 15) | |
| <b>Composant de la construction</b> | Plafond | |
| <b>Partie du composant</b> | Peinture + enduit maigre 2 | |
| <b>Présence d'amiante</b> | <b>Non</b> | |

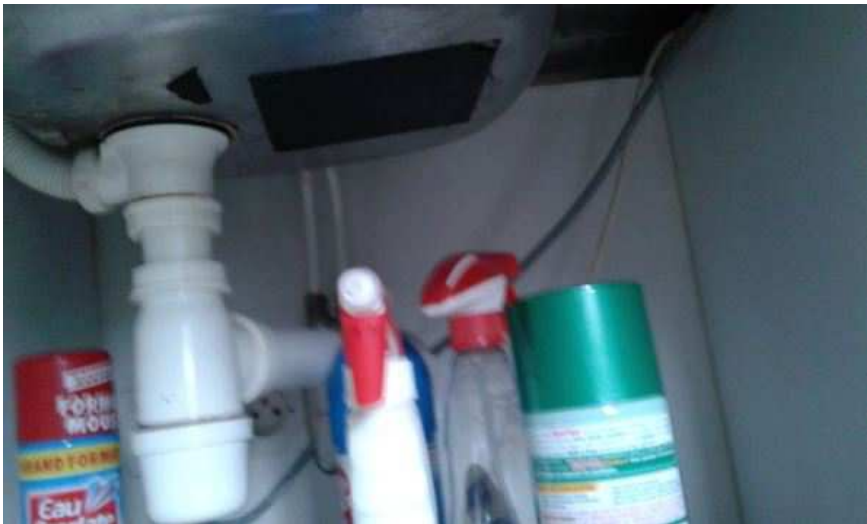
**PRELEVEMENT : P90**

| <b>Pièce ou Local</b> | Cuisine - Pièce de vie<br>(Bâtiment B - 1er étage - Apt 15) | |
| <b>Composant de la construction</b> | Evier | |
| <b>Partie du composant</b> | Dalle phonique | |
| <b>Présence d'amiante</b> | <b>Non</b> | |

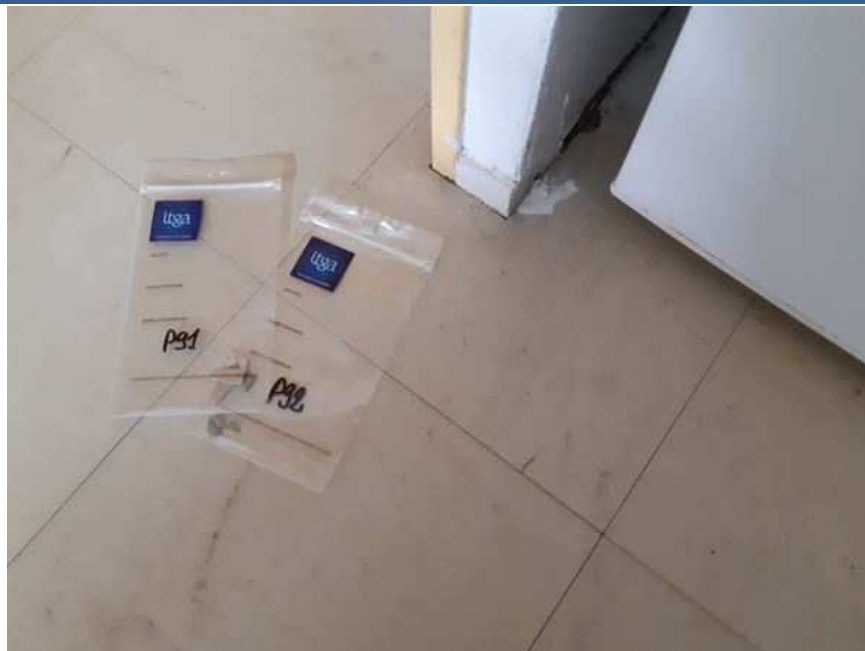
**PRELEVEMENT : P91**

| Pièce ou Local | Cuisine - Pièce de vie<br>(Bâtiment B - 2ème étage<br>- Apt 28) |
| Composant de la construction | Sol |
| Partie du composant | Dalles de sol beige + colle |
| Présence d'amiante | <b>Non</b> |

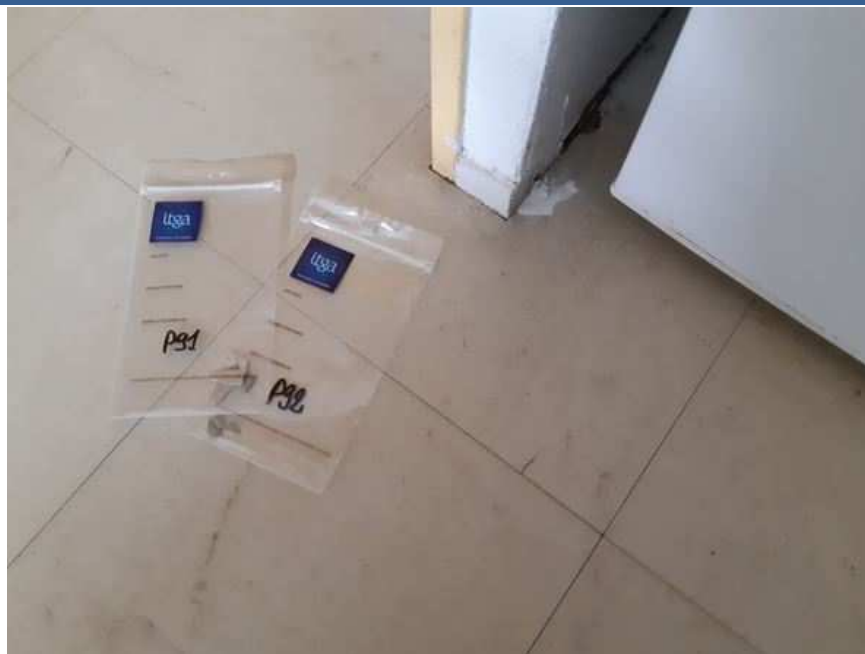
**PRELEVEMENT : P92**

| Pièce ou Local | Cuisine - Pièce de vie<br>(Bâtiment B - 2ème étage<br>- Apt 28) |
| Composant de la construction | Sol |
| Partie du composant | Ragréage |
| Présence d'amiante | <b>Non</b> |

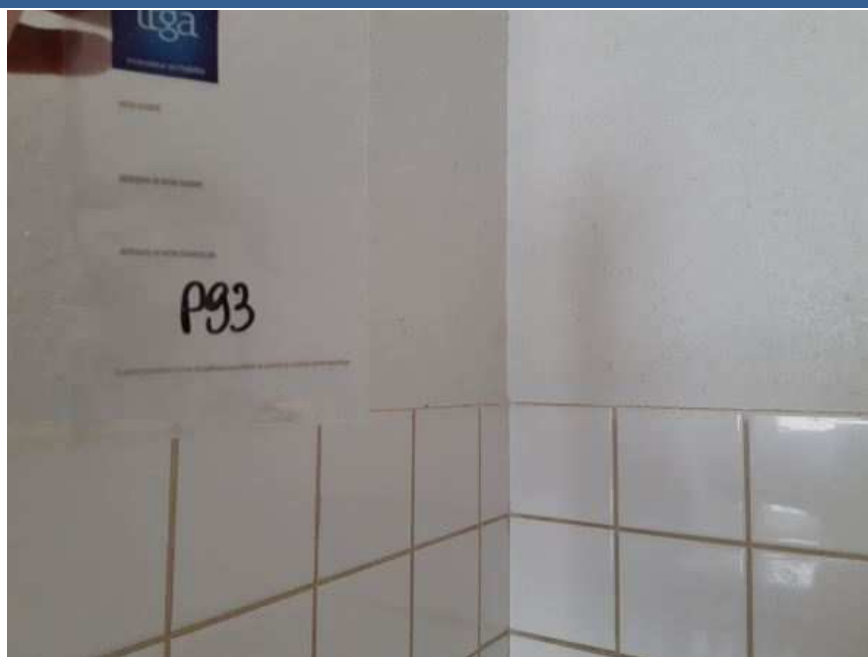
**PRELEVEMENT : P93**

| Pièce ou Local | Cuisine - Pièce de vie<br>(Bâtiment B - 2ème étage<br>- Apt 28) |
| Composant de la construction | Mur |
| Présence d'amiante | <b>Non</b> |

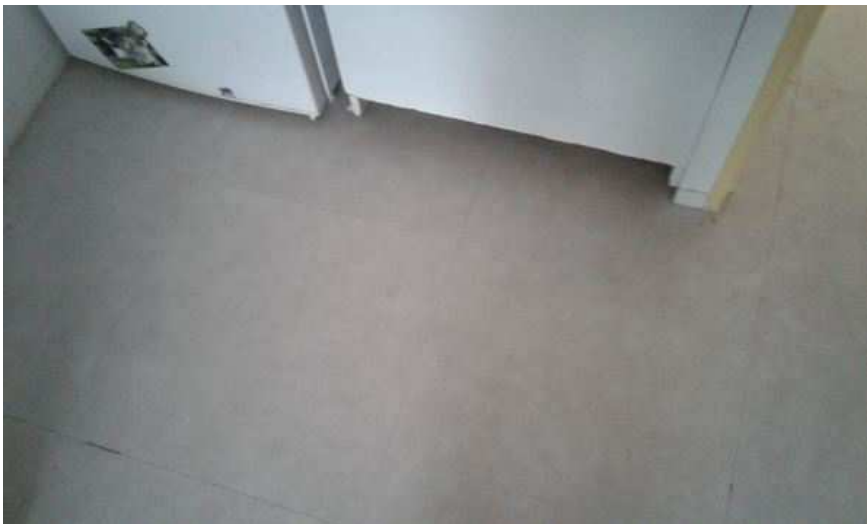
**PRELEVEMENT : P101**

| <b>Pièce ou Local</b> | Cuisine - Pièce de vie<br>(Bâtiment B - 2ème étage<br>- Apt 21) | |
| <b>Composant de la construction</b> | Sol | |
| <b>Partie du composant</b> | Ragréage | |

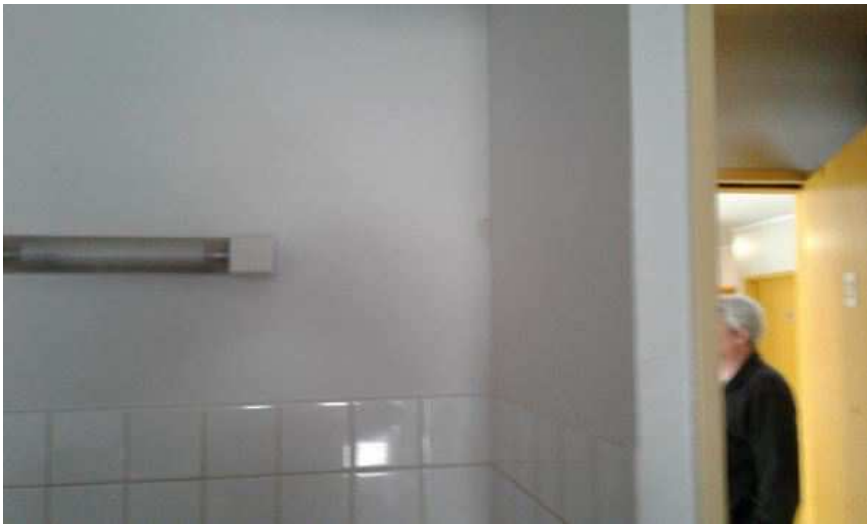
**PRELEVEMENT : P102**

| <b>Pièce ou Local</b> | Cuisine - Pièce de vie<br>(Bâtiment B - 2ème étage<br>- Apt 21) | |
| <b>Composant de la construction</b> | Mur | |
| <b>Partie du composant</b> | Peinture + placoplâtre | |

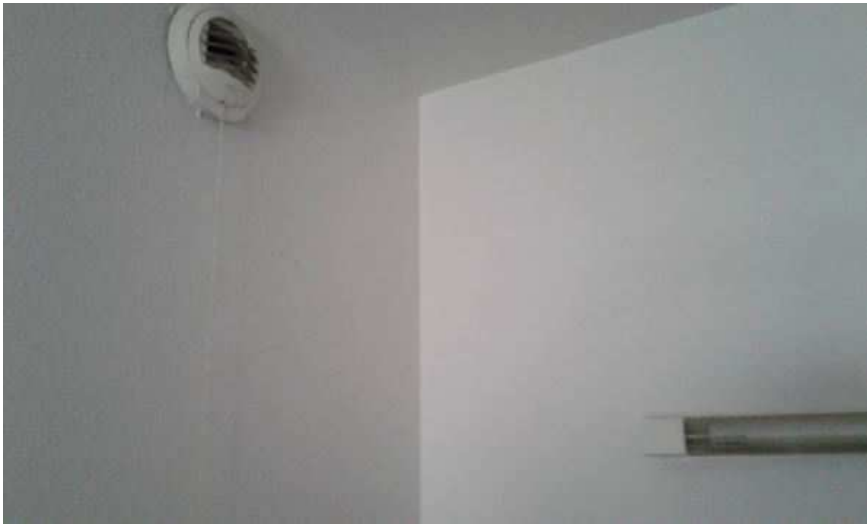
**PRELEVEMENT : P103**

| <b>Pièce ou Local</b> | Cuisine - Pièce de vie<br>(Bâtiment B - 2ème étage<br>- Apt 21) | |
| <b>Composant de la construction</b> | Mur | |
| <b>Partie du composant</b> | Peinture + placoplatre +<br>enduit en zone de lissage /<br>bande | |

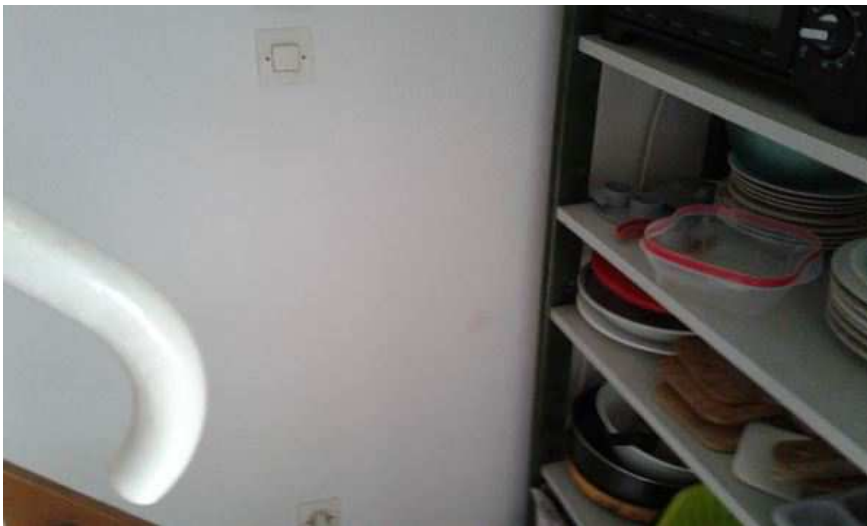
**PRELEVEMENT : P104**

| <b>Pièce ou Local</b> | Cuisine - Pièce de vie<br>(Bâtiment B - 2ème étage<br>- Apt 21) | |
| <b>Composant de la construction</b> | Mur | |
| <b>Partie du composant</b> | Peinture + enduit maigre 1 | |

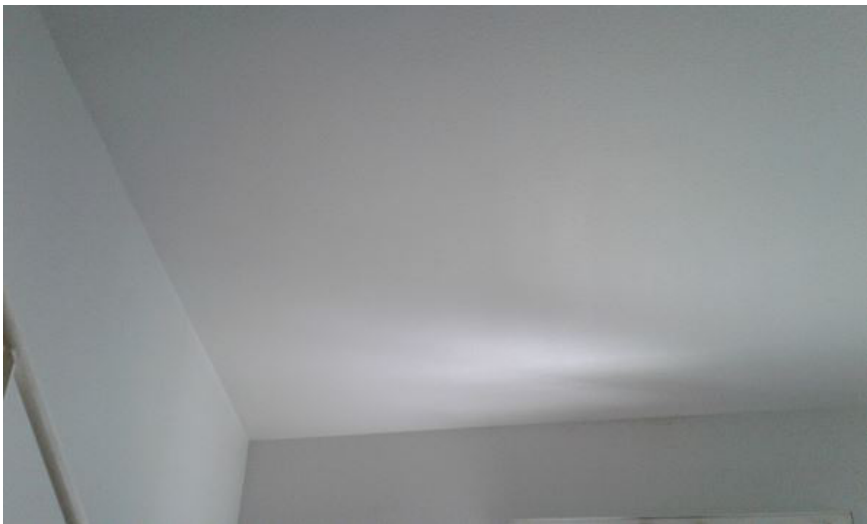
**PRELEVEMENT : P107**

| <b>Pièce ou Local</b> | Cuisine - Pièce de vie<br>(Bâtiment B - 2ème étage<br>- Apt 21) | |
| <b>Composant de la construction</b> | Plafond | |
| <b>Partie du composant</b> | Peinture + enduit maigre 2 | |

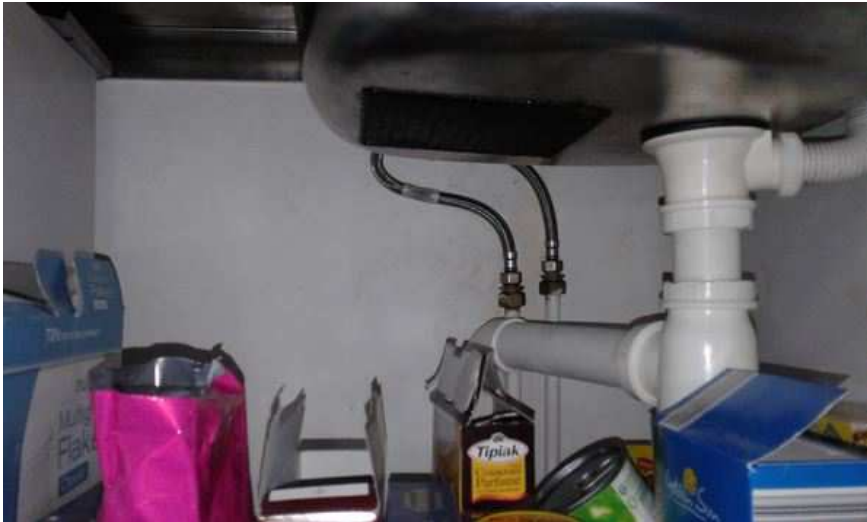
**PRELEVEMENT : P108**

| <b>Pièce ou Local</b> | Cuisine - Pièce de vie<br>(Bâtiment B - 2ème étage<br>- Apt 21) | |
| <b>Composant de la construction</b> | Evier | |
| <b>Partie du composant</b> | Dalle phonique | |

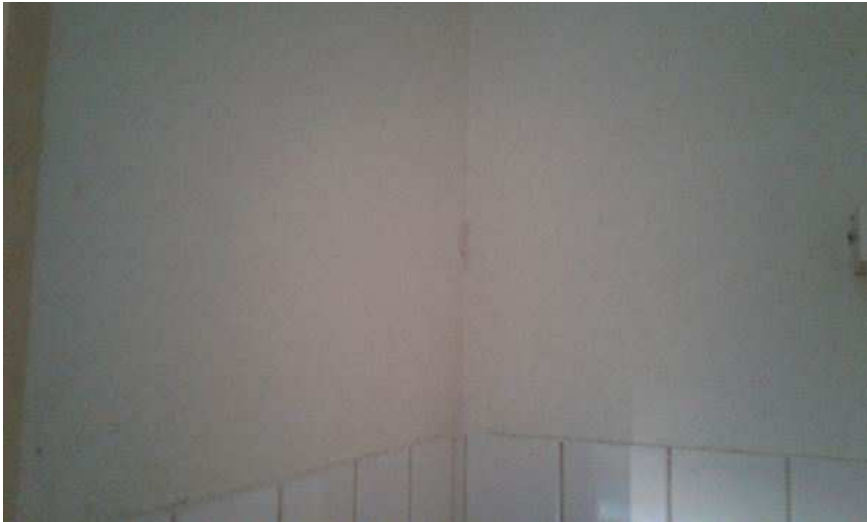
**PRELEVEMENT : P111**

| <b>Pièce ou Local</b> | Cuisine - Pièce de vie<br>(Bâtiment C - Rdc - Apt 1) | |
| <b>Composant de la construction</b> | Mur | |
| <b>Partie du composant</b> | Peinture + placoplâtre | |

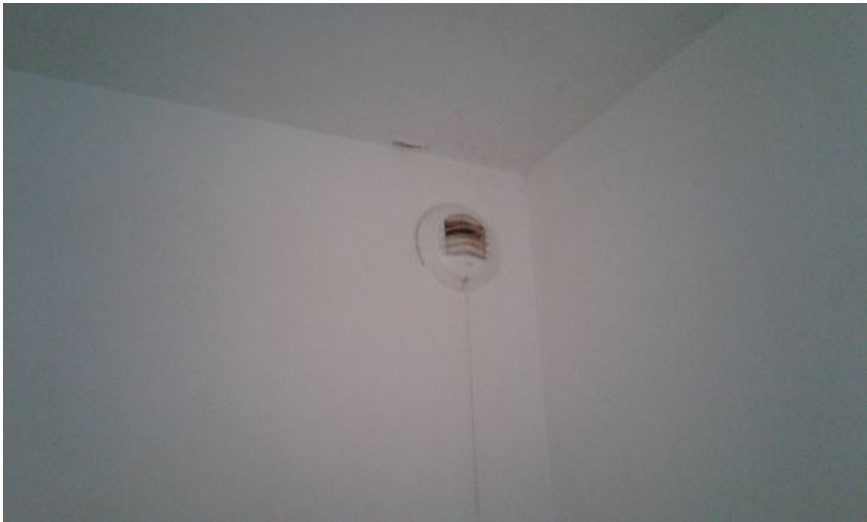
**PRELEVEMENT : P112**

| <b>Pièce ou Local</b> | Cuisine - Pièce de vie<br>(Bâtiment C - Rdc - Apt 1) | |
| <b>Composant de la construction</b> | Mur | |
| <b>Partie du composant</b> | Peinture + placoplâtre +<br>enduit en zone de lissage /<br>bande | |

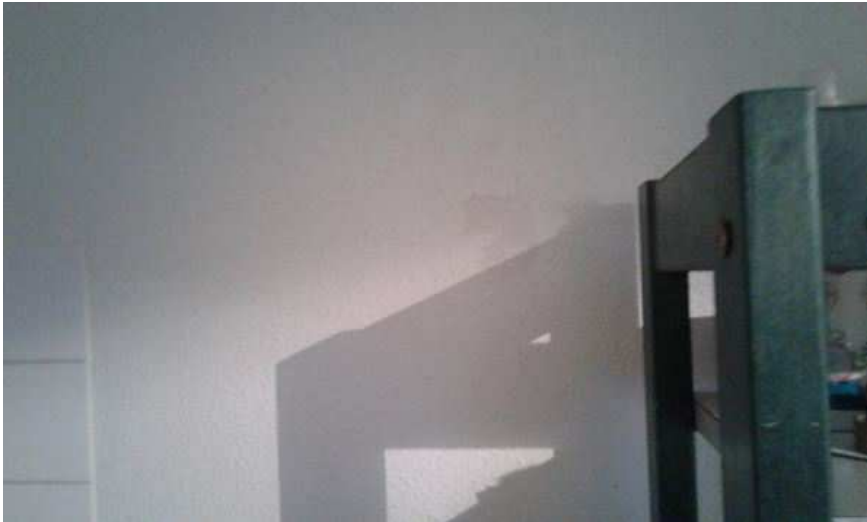
**PRELEVEMENT : P113**

| <b>Pièce ou Local</b> | Cuisine - Pièce de vie<br>(Bâtiment C - Rdc - Apt 1) | |
| <b>Composant de la construction</b> | Mur | |
| <b>Partie du composant</b> | Peinture + enduit maigre 1 | |

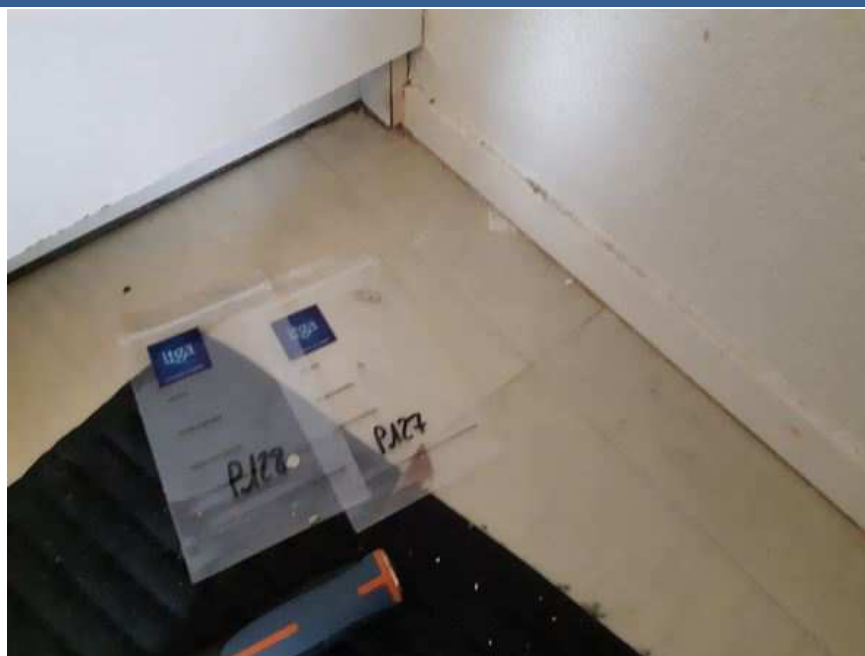
**Présence d'amiante** **Non**

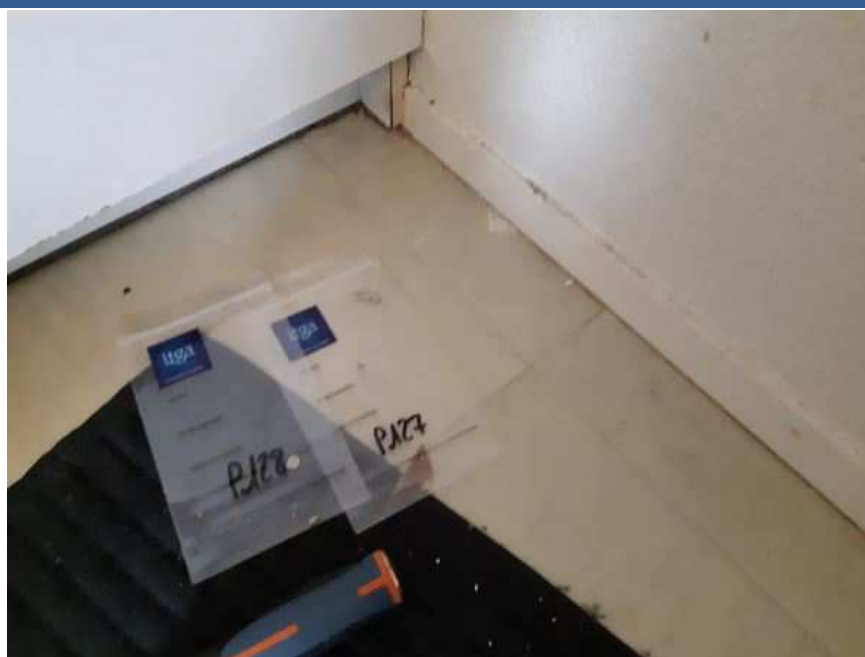
**PRELEVEMENT : P128**

| Pièce ou Local | Cuisine - Pièce de vie<br>(Bâtiment C - 1er étage -<br>Apt 10) |
| Présence<br>d'amiante | <b>Non</b> |

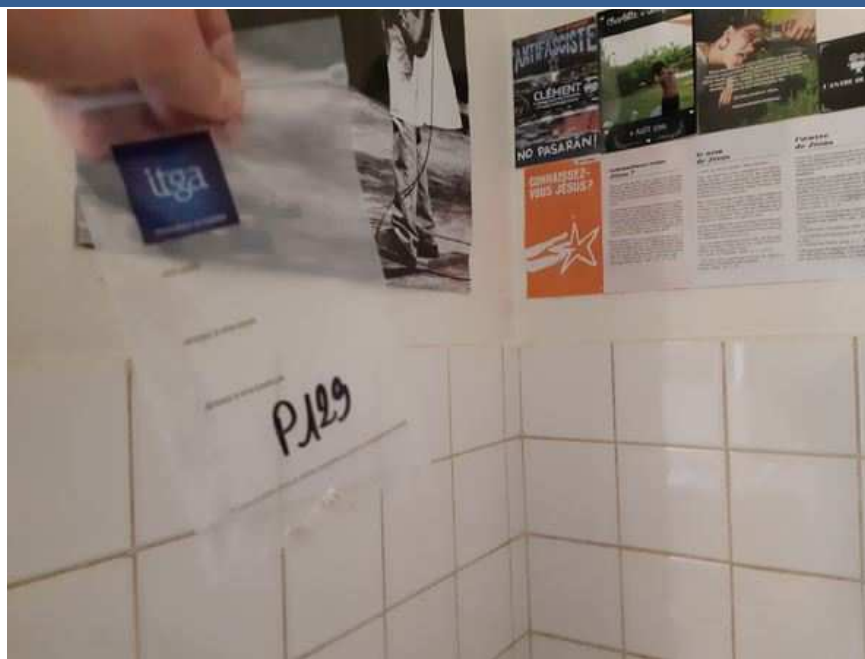
**PRELEVEMENT : P129**

| Pièce ou Local | Cuisine - Pièce de vie<br>(Bâtiment C - 1er étage -<br>Apt 10) |
| Présence<br>d'amiante | <b>Non</b> |

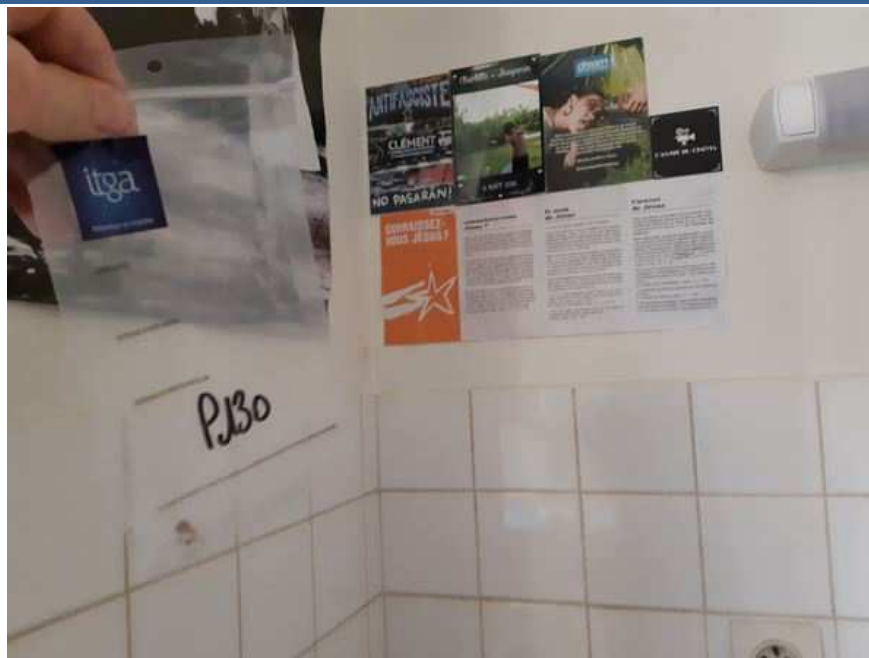
**PRELEVEMENT : P130**

| <b>Présence<br/>d'amiante</b> | <b>Non</b> |

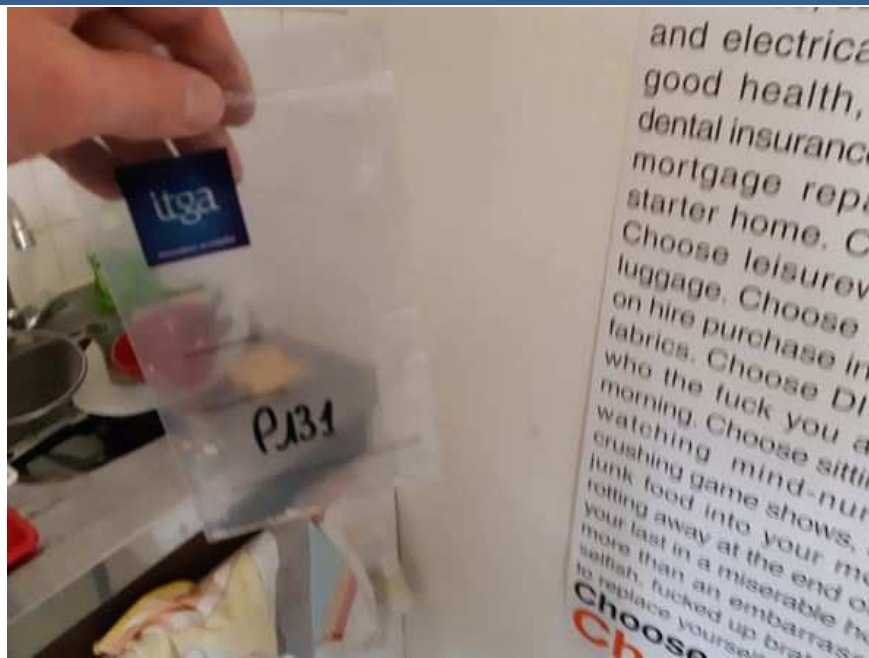
**PRELEVEMENT : P131**

| <b>Pièce ou Local</b> | Cuisine - Pièce de vie<br>(Bâtiment C - 1er étage -<br>Apt 10) |
| <b>Présence<br/>d'amiante</b> | <b>Non</b> |

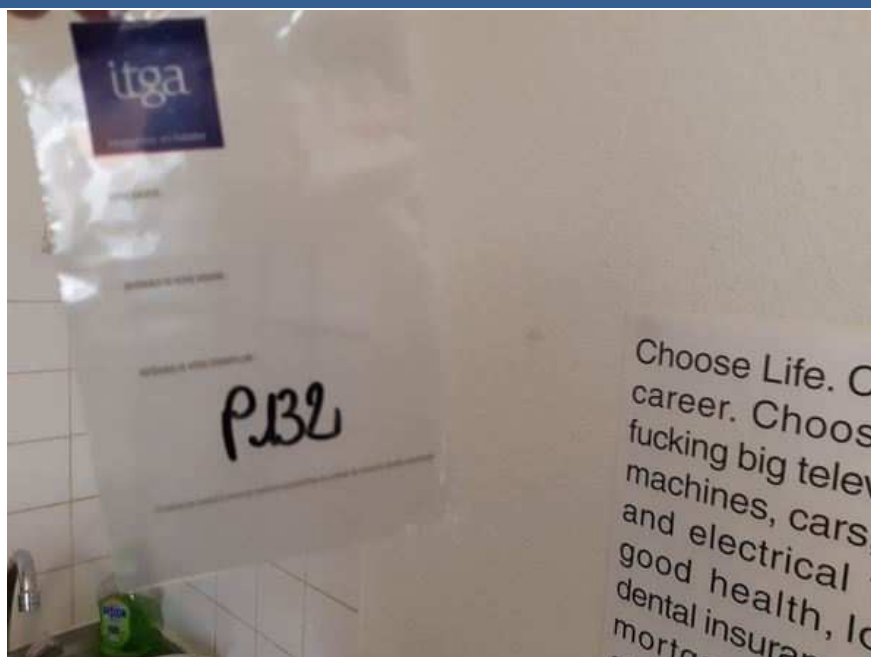
**PRELEVEMENT : P132**

| <b>Présence<br/>d'amiante</b> | <b>Non</b> |

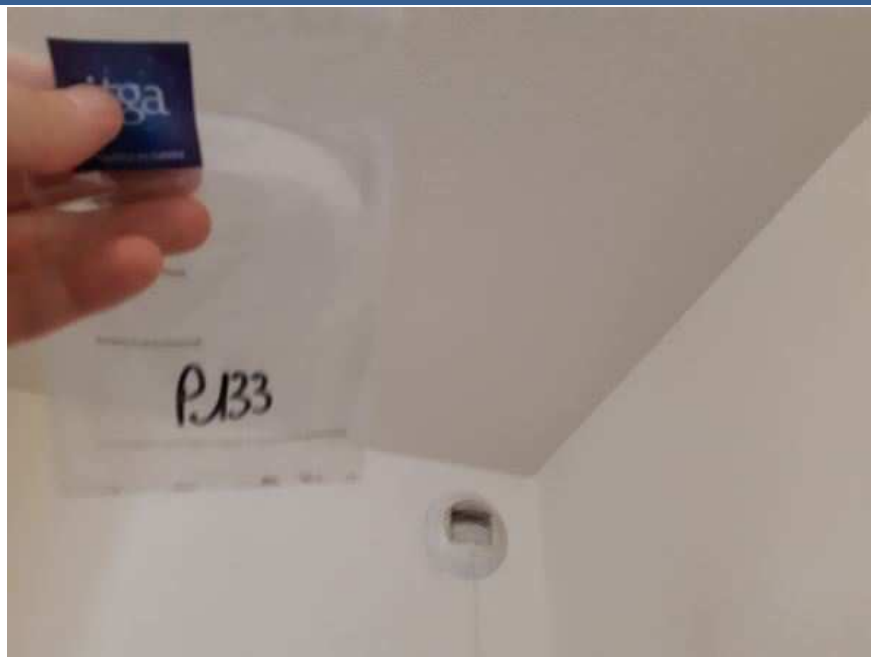
**PRELEVEMENT : P133**

| <b>Pièce ou Local</b> | Cuisine - Pièce de vie<br>(Bâtiment C - 1er étage -<br>Apt 10) |
| <b>Présence<br/>d'amiante</b> | <b>Non</b> |

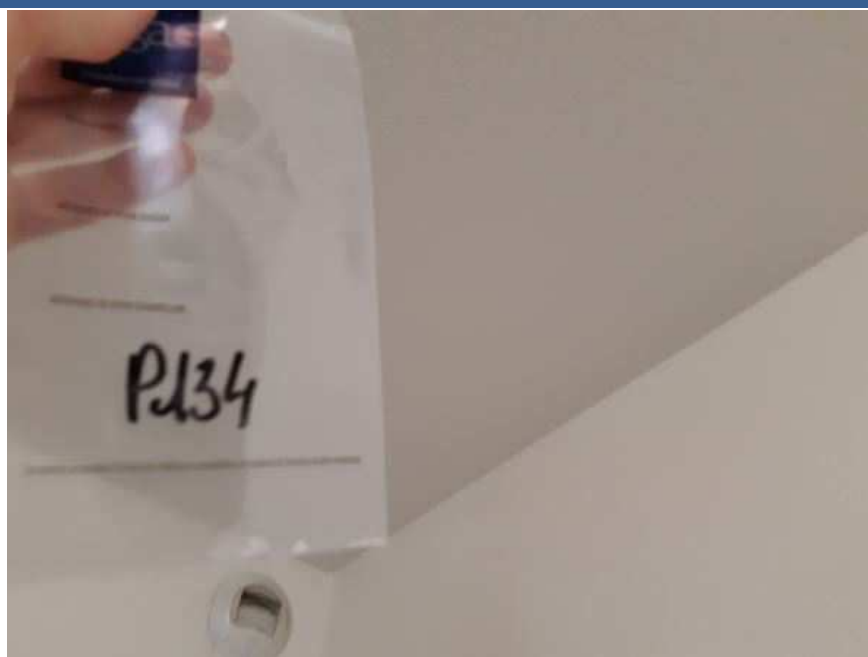
**PRELEVEMENT : P134**

| Présence d'amiante | <b>Non</b> |

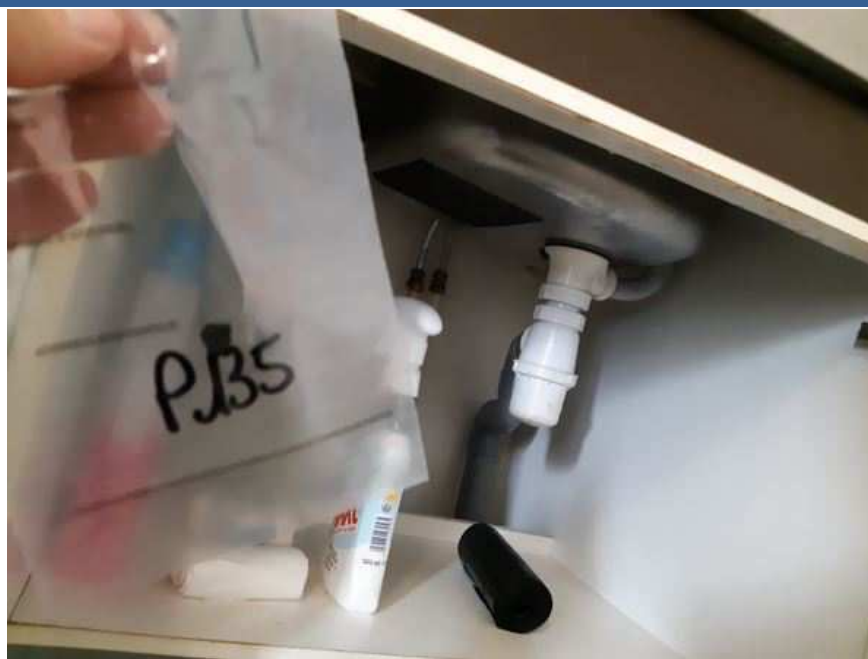
**PRELEVEMENT : P135**

| Pièce ou Local | Cuisine - Pièce de vie<br>(Bâtiment C - 1er étage - Apt 10) |
| Présence d'amiante | <b>Non</b> |

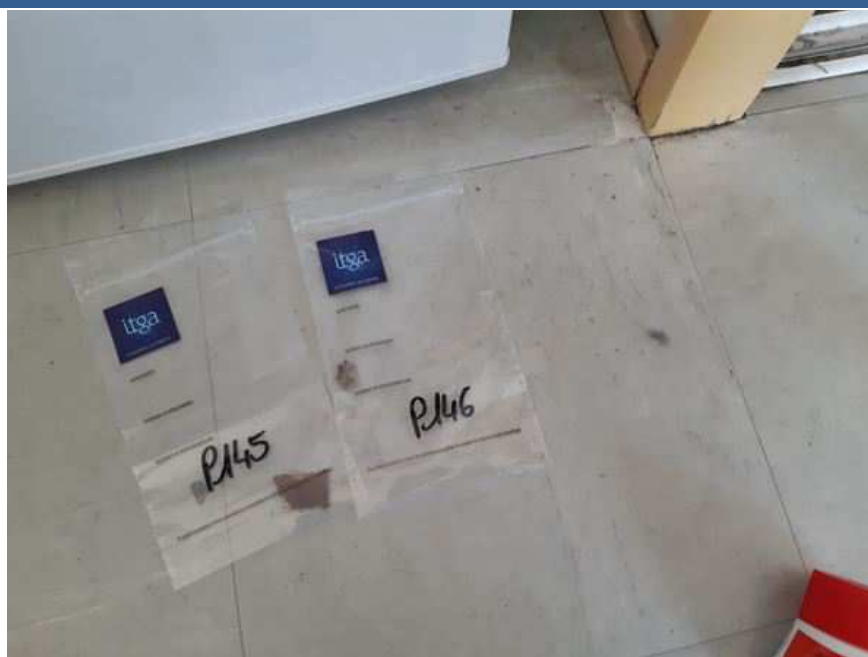
**PRELEVEMENT : P145**

| Présence d'amiante | <b>Non</b> |

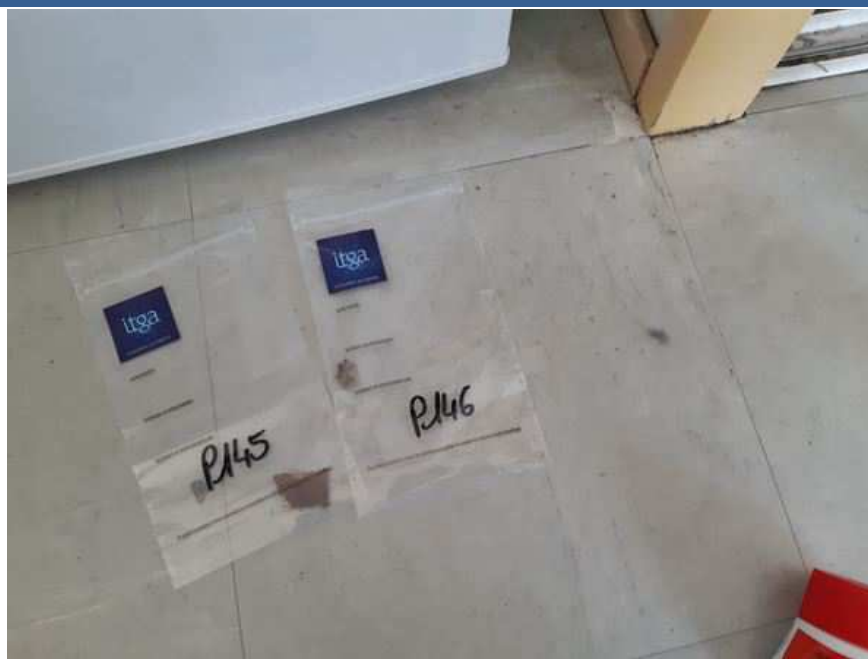
**PRELEVEMENT : P146**

| Pièce ou Local | Cuisine - Pièce de vie<br>(Bâtiment C - 2ème étage<br>- Apt 29) |
| Présence d'amiante | <b>Non</b> |

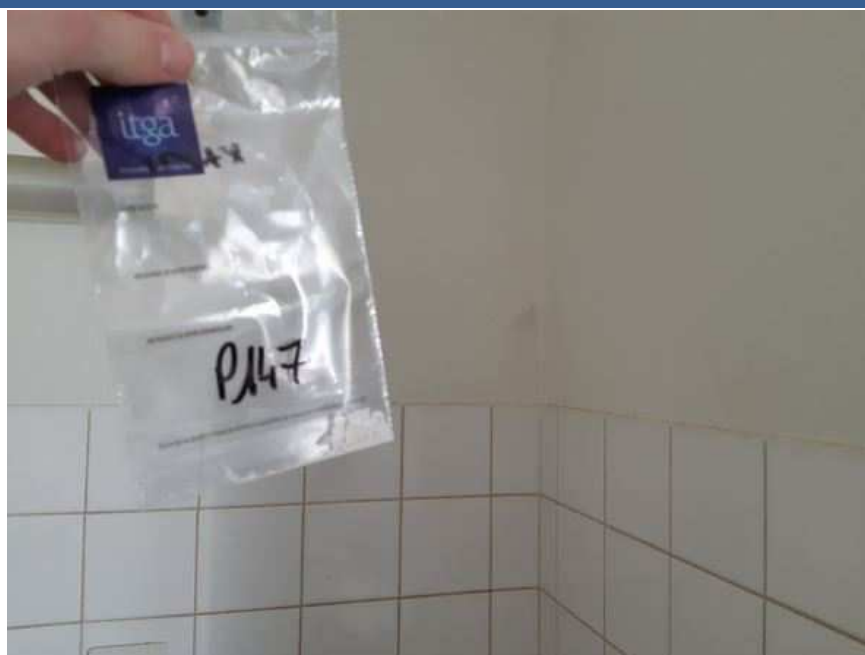
**PRELEVEMENT : P147**

| Présence d'amiante | <b>Non</b> |

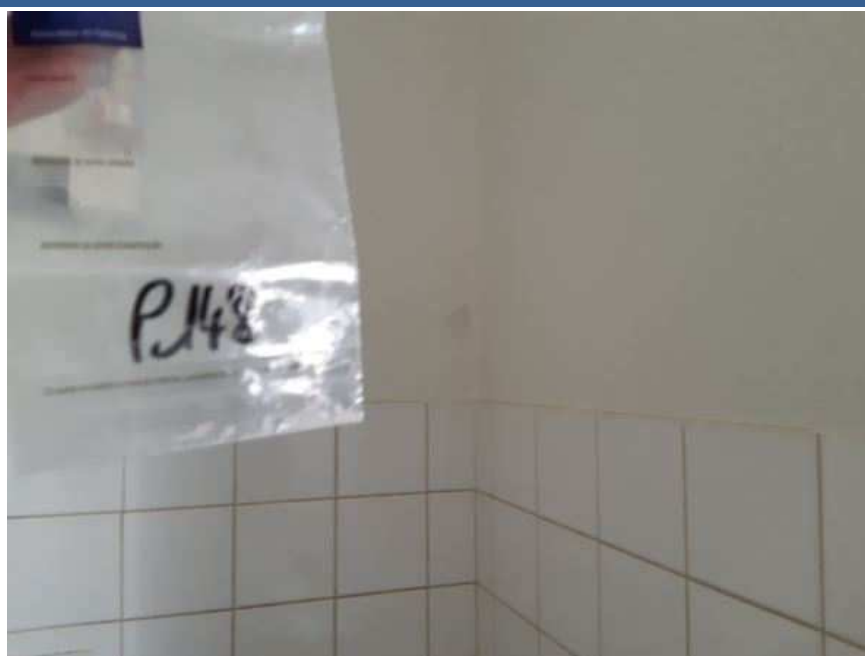
**PRELEVEMENT : P148**

| Pièce ou Local | Cuisine - Pièce de vie<br>(Bâtiment C - 2ème étage<br>- Apt 29) |
| Présence d'amiante | <b>Non</b> |

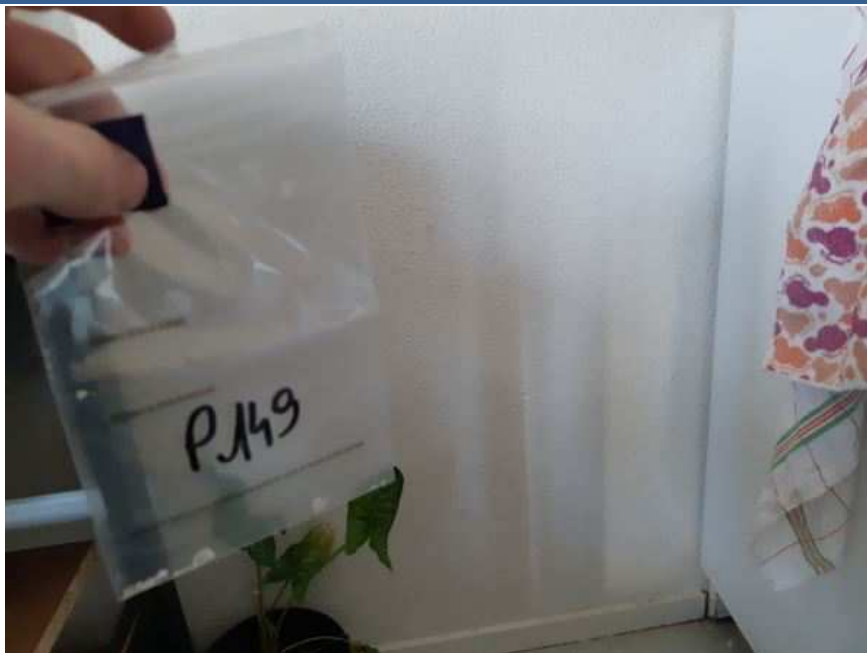
**PRELEVEMENT : P149**

| <b>Présence d'amiante</b> | <b>Non</b> |

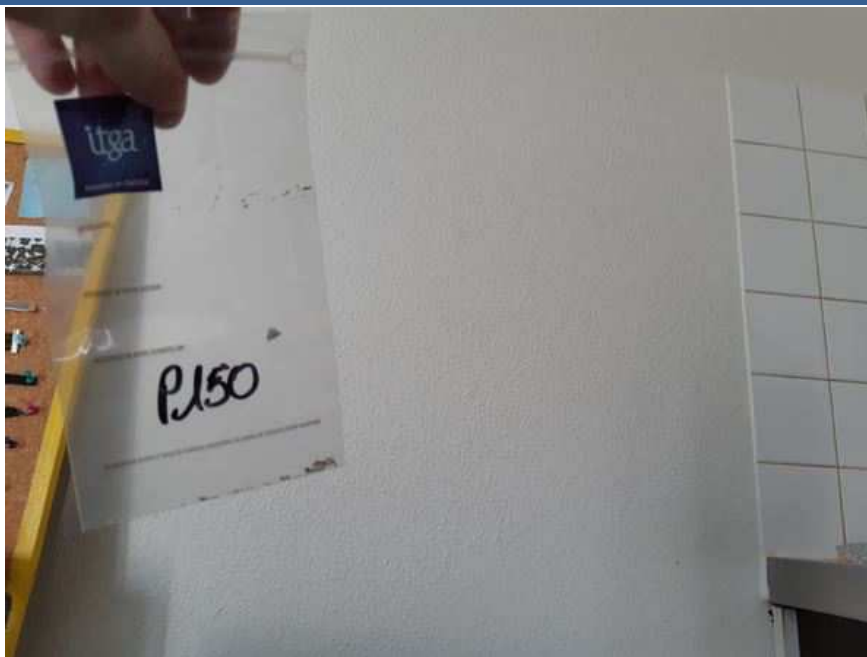
**PRELEVEMENT : P150**

| <b>Pièce ou Local</b> | Cuisine - Pièce de vie<br>(Bâtiment C - 2ème étage<br>- Apt 29) |
| <b>Présence d'amiante</b> | <b>Non</b> |

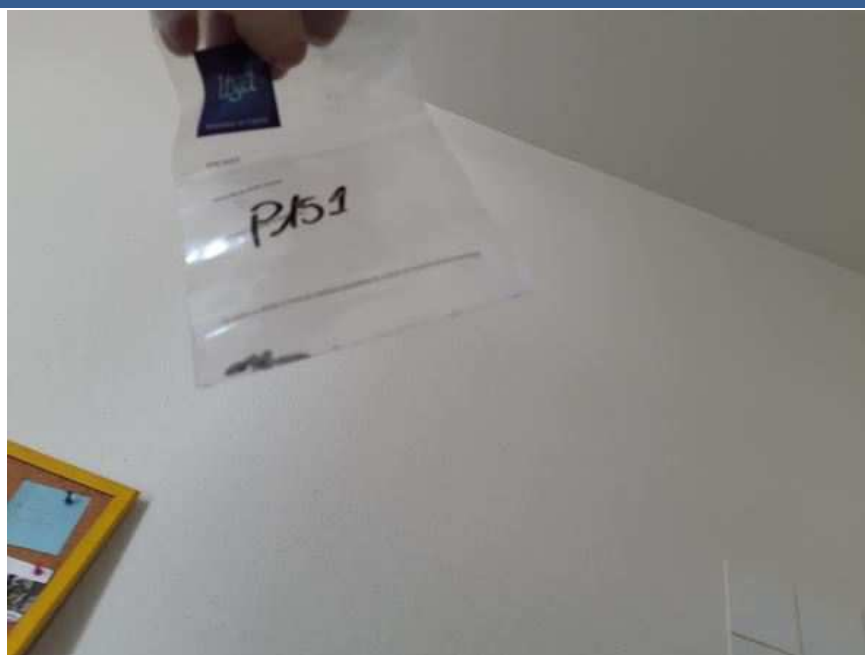
**PRELEVEMENT : P151**

**Présence d'amiante** Non

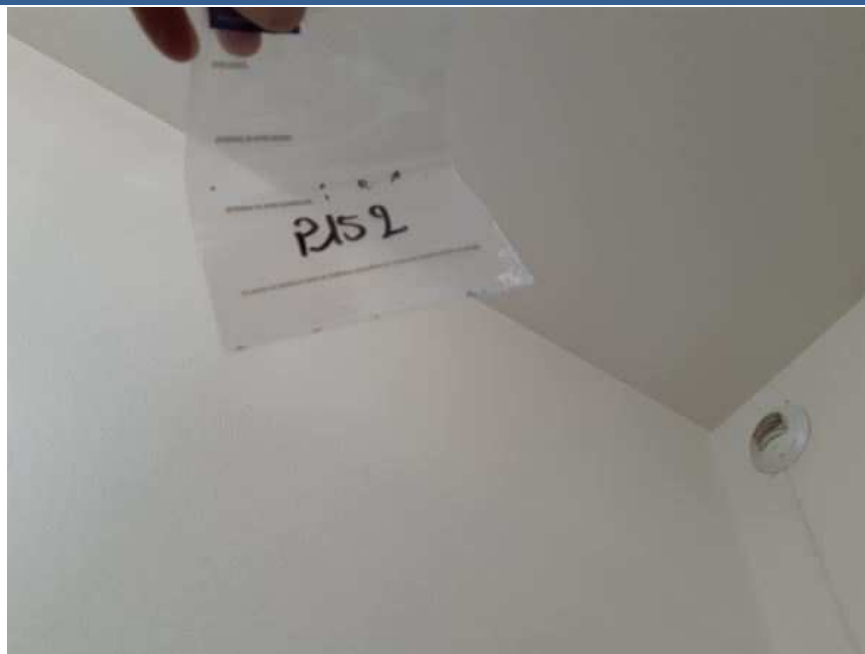
**PRELEVEMENT : P152**

| <b>Pièce ou Local</b> | Cuisine - Pièce de vie<br>(Bâtiment C - 2ème étage<br>- Apt 29) |

**Présence d'amiante** Non

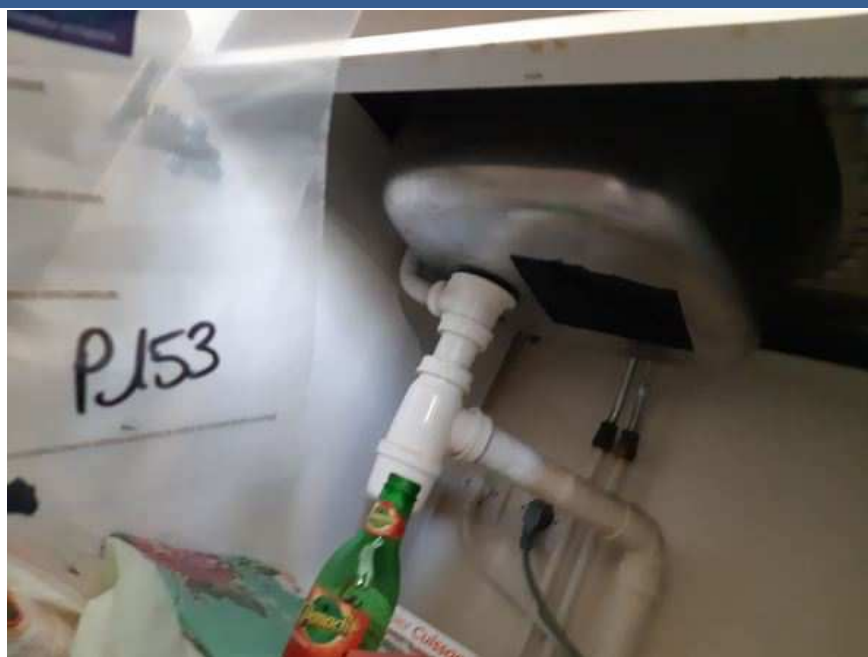
**PRELEVEMENT : P153**

| Présence d'amiante | <b>Non</b> |

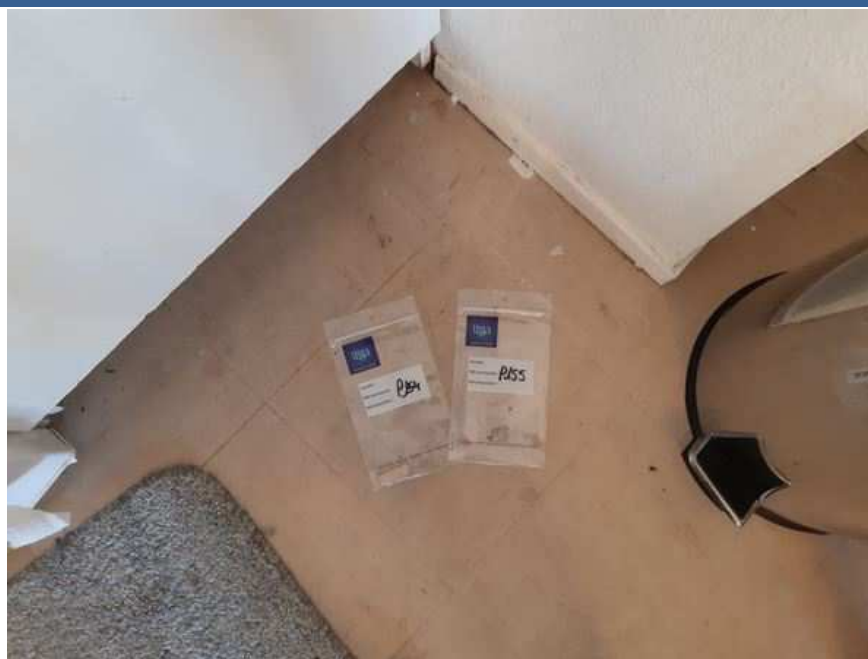
**PRELEVEMENT : P154**

| Pièce ou Local | Cuisine - Pièce de vie<br>(Bâtiment C - 2ème étage<br>- Apt 24) |
| Présence d'amiante | <b>Non</b> |

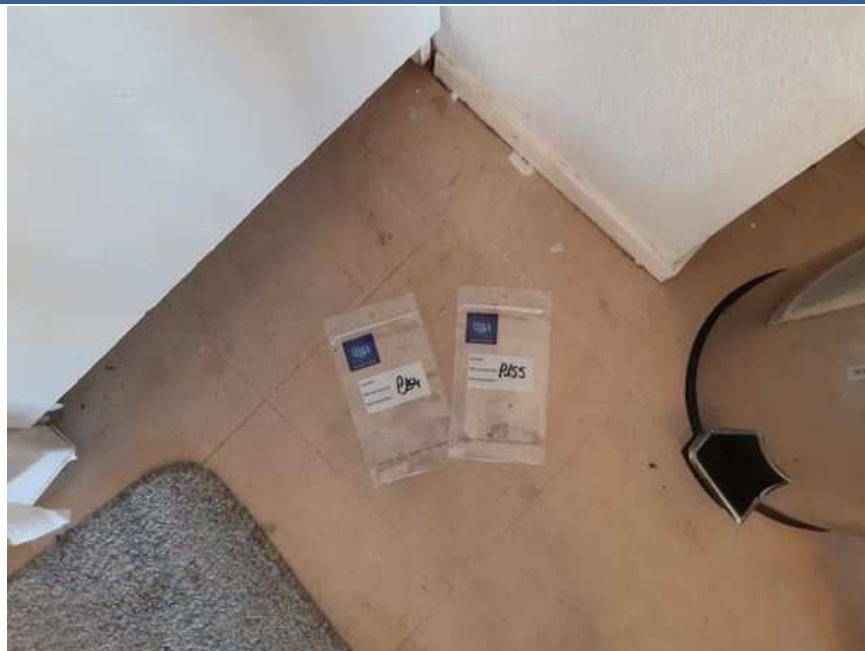
**PRELEVEMENT : P155**

| <b>Présence d'amiante</b> | <b>Non</b> |

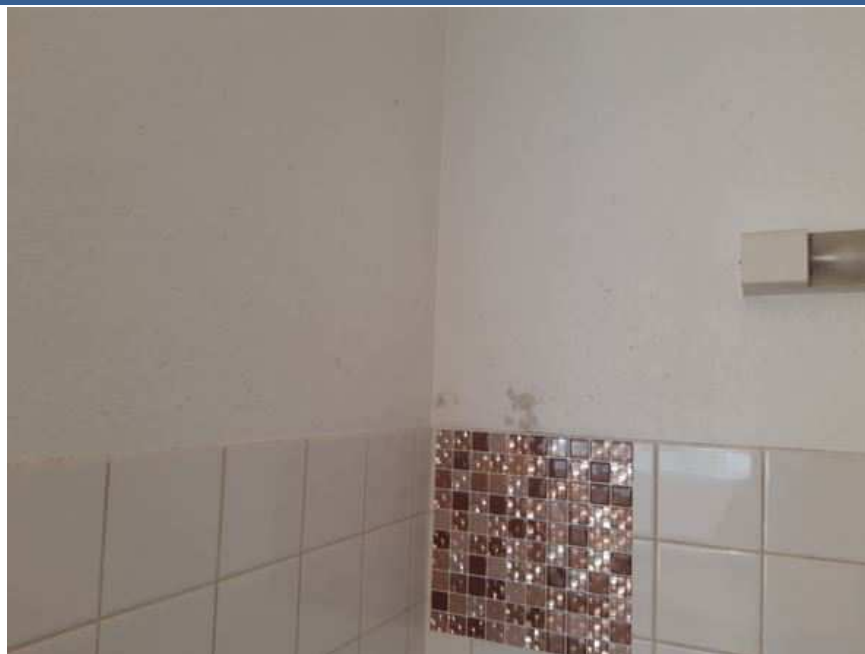
**PRELEVEMENT : P156**

| <b>Pièce ou Local</b> | Cuisine - Pièce de vie<br>(Bâtiment C - 2ème étage<br>- Apt 24) |
| <b>Présence d'amiante</b> | <b>Non</b> |

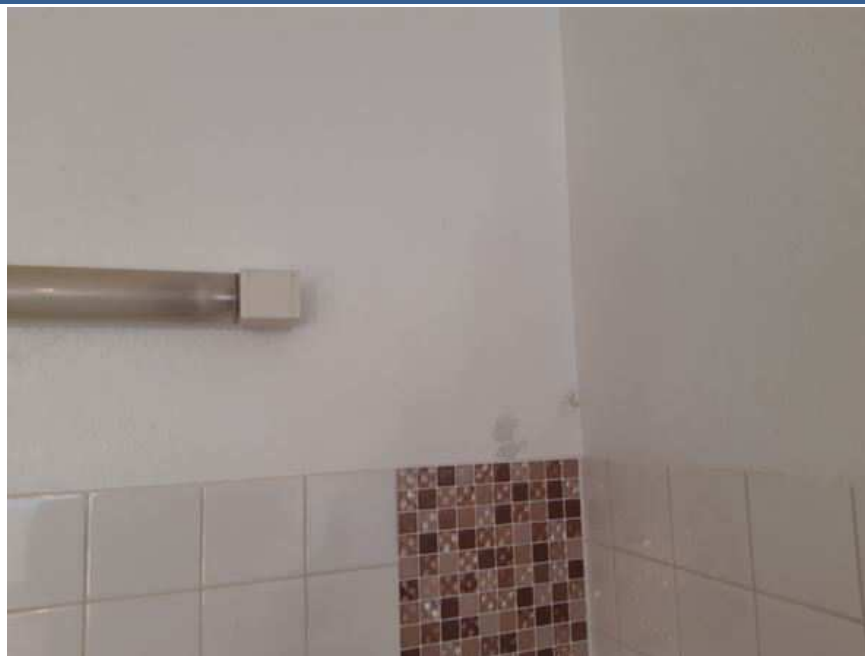
**PRELEVEMENT : P157**

| <b>Présence<br/>d'amiante</b> | <b>Non</b> |

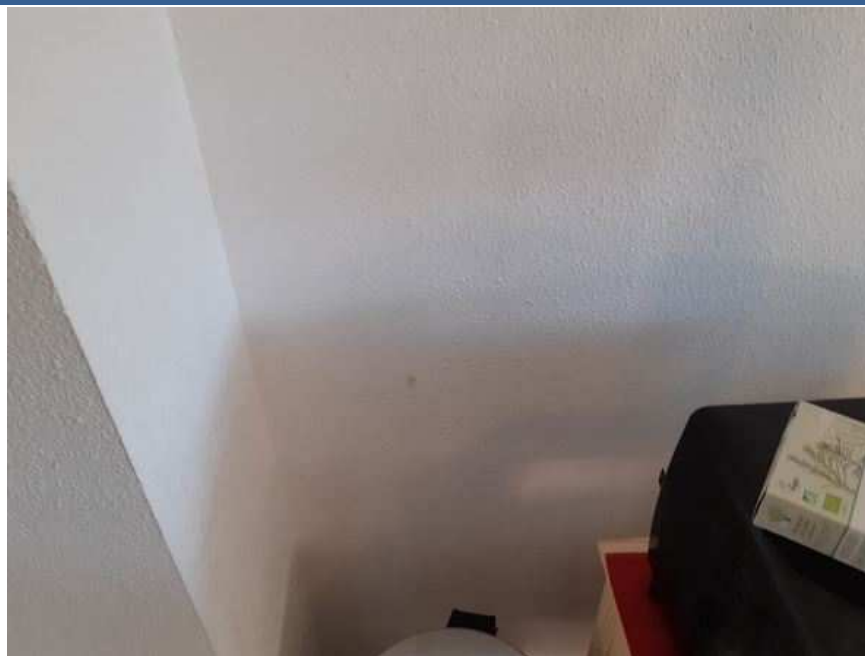
**PRELEVEMENT : P158**

| <b>Pièce ou Local</b> | Cuisine - Pièce de vie<br>(Bâtiment C - 2ème étage<br>- Apt 24) |
| <b>Présence<br/>d'amiante</b> | <b>Non</b> |

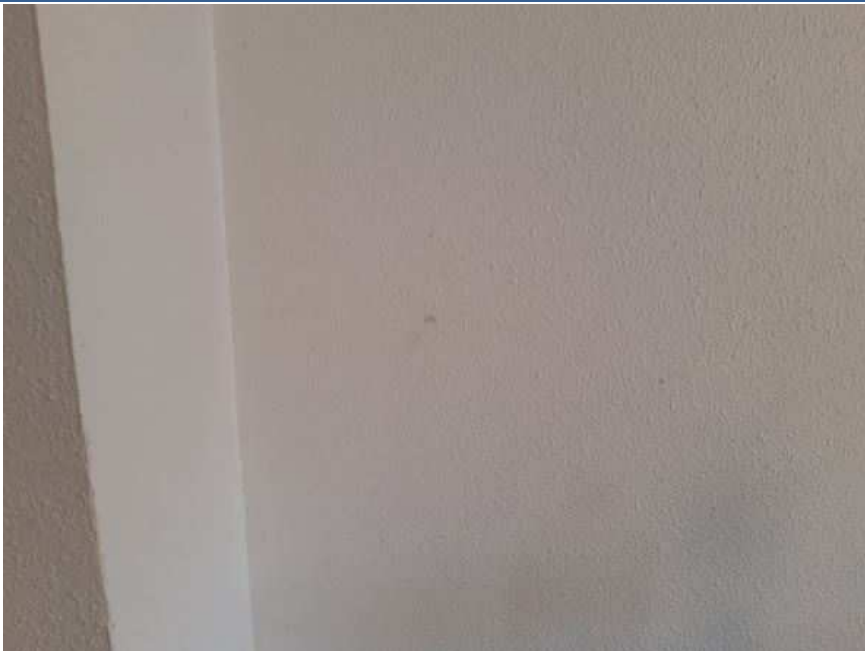
**PRELEVEMENT : P159**

| <b>Pièce ou Local</b> | Cuisine - Pièce de vie<br>(Bâtiment C - 2ème étage<br>- Apt 24) | |
| <b>Composant de la construction</b> | Mur | |
| <b>Partie du composant</b> | Peinture + enduit maigre 2 | |
