## **RAPPORT DE REPERAGE DES MATERIAUX ET PRODUITS CONTENANT DE L'AMIANTE AVANT REALISATION DE TRAVAUX DANS UN IMMEUBLE BÂTI**

**Rapport N° 641069 établi le 26/03/2019**

**Bâtiment A, B & C - 1 à 5 RUE JEAN POULAIN  
Rés. RESIDENCE LES LANDES  
44000 NANTES**

**Programme de travaux :** Réfection des kitchenettes : remplacement de l'évier, réfection sols, murs et plafond, faïence conservée (recouverte par une crédence).

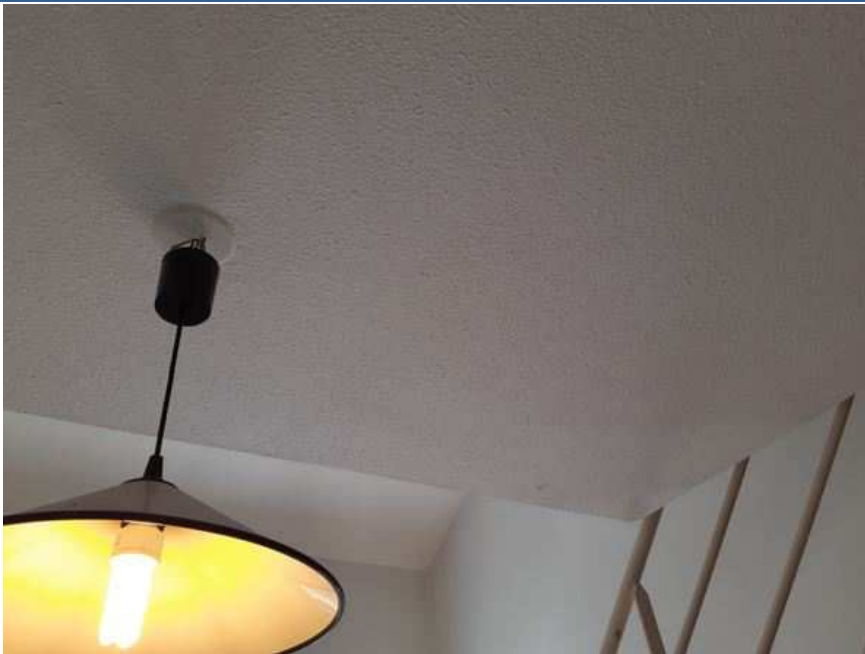
**PRELEVEMENT : P160**

| <b>Pièce ou Local</b> | Cuisine - Pièce de vie<br>(Bâtiment C - 2ème étage<br>- Apt 24) | |
| <b>Composant de la construction</b> | Plafond | |
| <b>Partie du composant</b> | Peinture + enduit maigre 1 | |

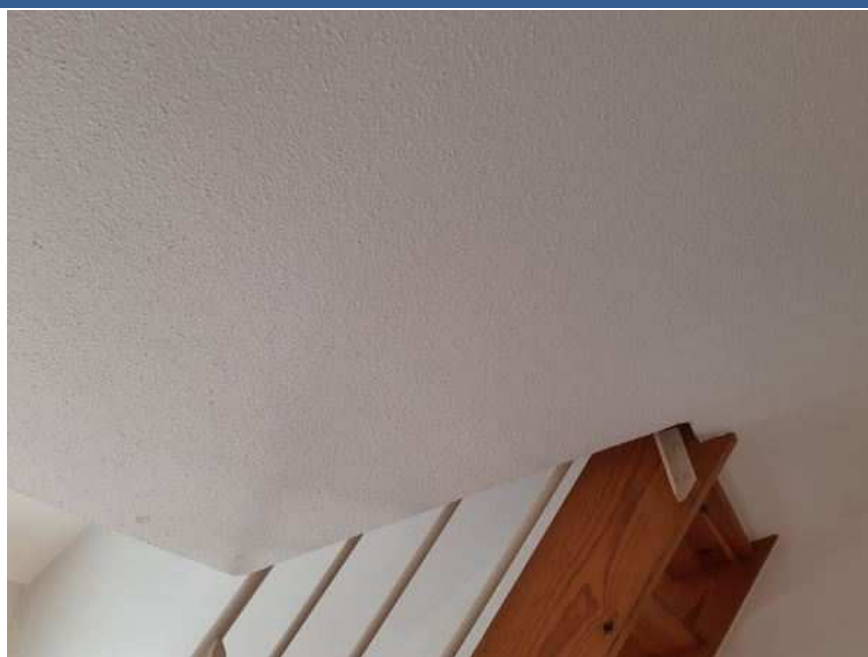
**Présence d'amiante** **Non**

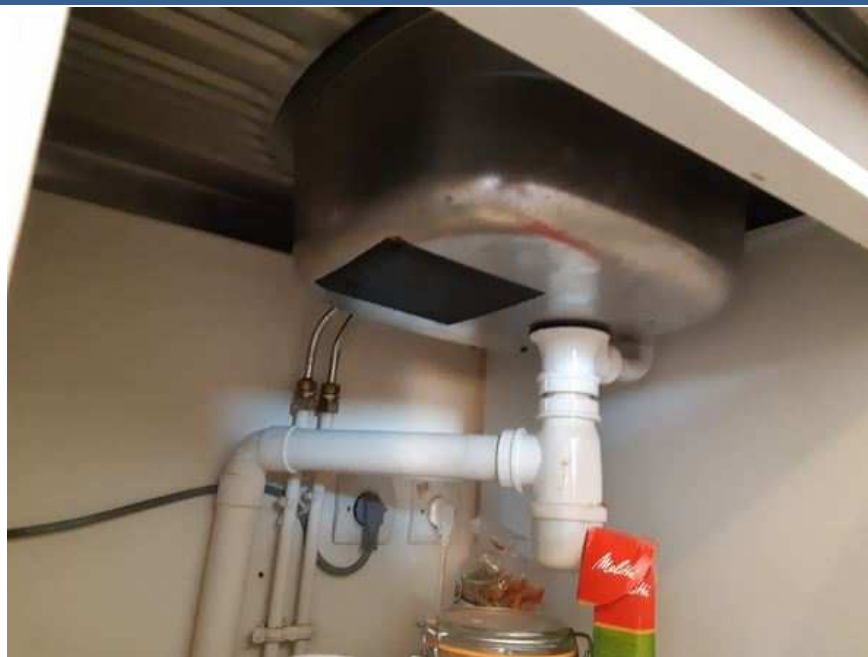
**PRELEVEMENT : P162**

| <b>Pièce ou Local</b> | Cuisine - Pièce de vie<br>(Bâtiment C - 2ème étage<br>- Apt 24) |

**Présence d'amiante** **Non**
