## Rapport de mission de repérage des matériaux et produits contenant de l'amiante avant réalisation de travaux dans un immeuble bâti

Numéro d'offre : **2965246.1**  
Numéro de contrat : **C25259473**  
Numéro de rapport (n° de tâche) : **T251933029**  
Date : **31/10/2025**

Lieu d'intervention :  
**Bâtiment**  
**batiment L/sciences E du Campus 1**  
**Esplanade de la Paix**  
**14000 CAEN**

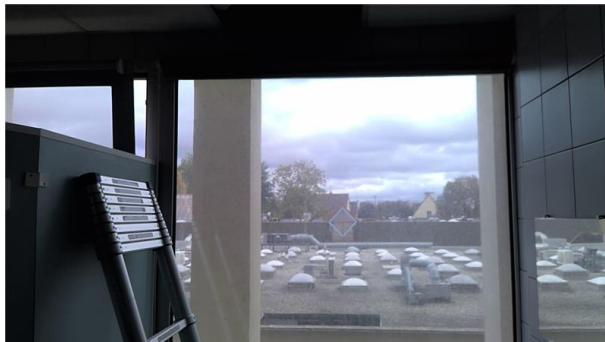
**ANNEXE FICHES D'IDENTIFICATION ET DE COTATION**
**ELEMENT : Ensemble des fenêtres**
**Emplacement**

| Nom du client | Numéro de dossier | Partie d'ouvrage |
|---|---|---|
| UNIVERSITE DE CAEN NORMANDIE | T251933029 | R+1 - SE 110 |
| <b>Absence d'amiante</b> | | |

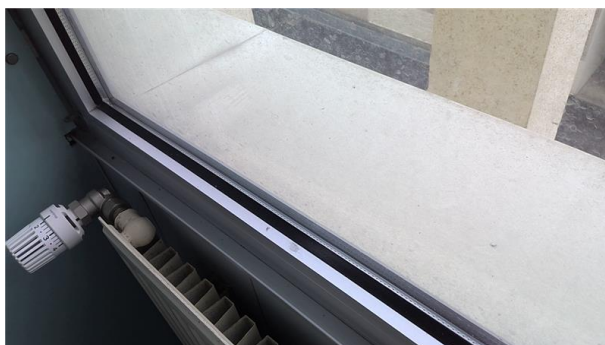
**ELEMENT : Joints de vitrage**
**Emplacement**

| Nom du client | Numéro de dossier | Partie d'ouvrage |
|---|---|---|
| UNIVERSITE DE CAEN NORMANDIE | T251933029 | R+1 - SE 110 |
| <b>Absence d'amiante</b> | | |

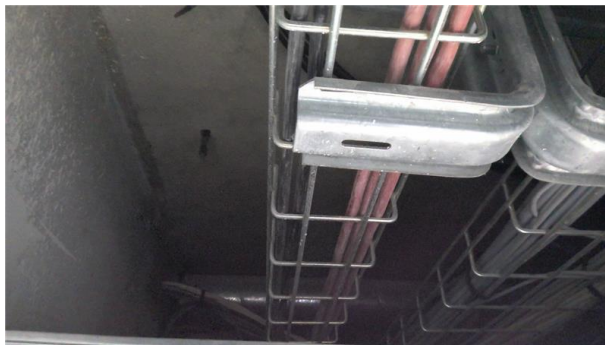
**ELEMENT : Plancher haut**
**Emplacement**

| Nom du client | Numéro de dossier | Partie d'ouvrage |
|---|---|---|
| UNIVERSITE DE CAEN NORMANDIE | T251933029 | R+1 - SE 124 |
| Absence d'amiante | | |

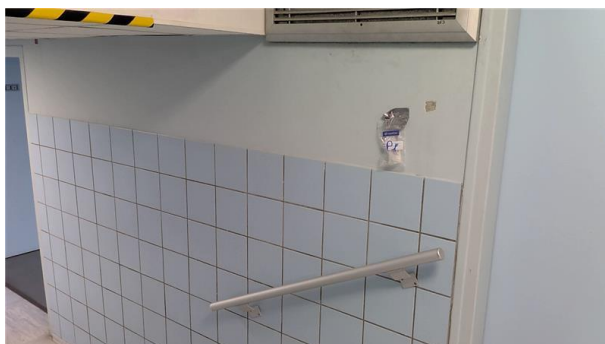
**PRELEVEMENT : P001**
**Emplacement**

| Etage | Local | Composant | Matériau / Produit | Critères(s) ayant permis de conclure | Réf sondage | Réf ZPSO |
|---|---|---|---|---|---|---|
| R+1 | SE 124 | Murs béton | Enduits ciment/voile blanc/peinture | Résultat d'analyse (P001) | S001 | Z001 |

| Nom du client | Numéro de dossier | Partie d'ouvrage |
|---|---|---|
| UNIVERSITE DE CAEN NORMANDIE | T251933029 | R+1 - SE 124 |

Enduits ciment/voile blanc/peinture

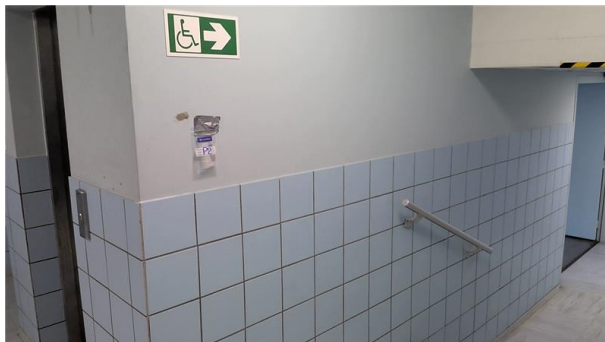
**PRELEVEMENT : P002**
**Emplacement**

| Etage | Local | Composant | Matériau / Produit | Critères(s) ayant permis de conclure | Réf sondage | Réf ZPSO |
|---|---|---|---|---|---|---|
| | | Murs béton | Enduits ciment/voile blanc/peinture | Résultat d'analyse (P002) | S002 | Z001 |

| Nom du client | Numéro de dossier | Partie d'ouvrage |
|---|---|---|
| UNIVERSITE DE CAEN NORMANDIE | T251933029 | R+1 - SE 124 |
| Enduits ciment/voile blanc/peinture | | |

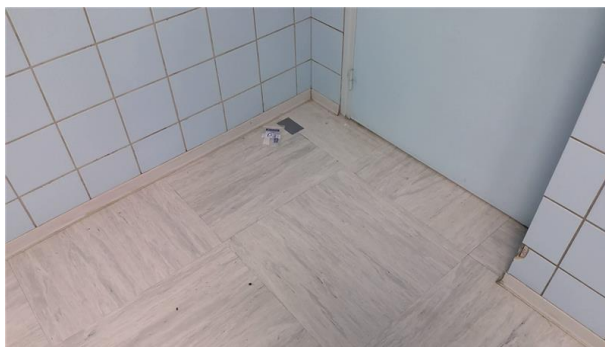
**PRELEVEMENT : P003**
**Emplacement**

| Etage | Local | Composant | Matériau / Produit | Critères(s) ayant permis de conclure | Réf sondage | Réf ZPSO |
|---|---|---|---|---|---|---|
| | | Dalle grise 60/60 | Dalle de sol, colle et ragréage | Résultat d'analyse (P003) | S003 | Z002 |

| Nom du client | Numéro de dossier | Partie d'ouvrage |
|---|---|---|
| UNIVERSITE DE CAEN NORMANDIE | T251933029 | R+1 - SE 124 |
| Dalle de sol, colle et ragréage | | |

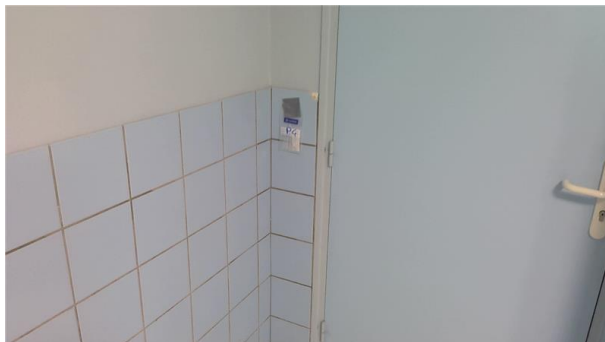
**PRELEVEMENT : P004**
**Emplacement**

| Etage | Local | Composant | Matériau / Produit | Critères(s) ayant permis de conclure | Réf sondage | Réf ZPSO |
|---|---|---|---|---|---|---|
| | | Faïence bleu | Colle de faïence blanche | Résultat d'analyse (P004) | S004 | Z003 |

| Nom du client | Numéro de dossier | Partie d'ouvrage |
|---|---|---|
| UNIVERSITE DE CAEN NORMANDIE | T251933029 | R+1 - SE 124 |
| Colle de faïence blanche | | |

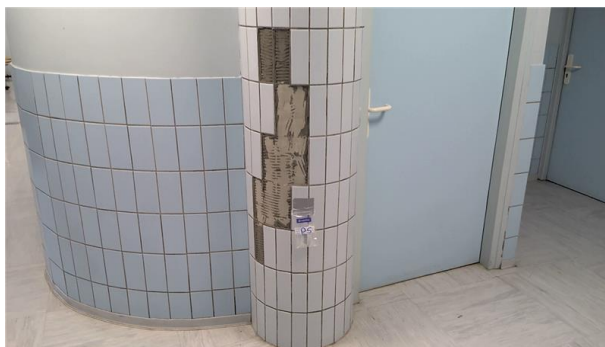
**PRELEVEMENT : P005**
**Emplacement**

| Etage | Local | Composant | Matériau / Produit | Critères(s) ayant permis de conclure | Réf sondage | Réf ZPSO |
|---|---|---|---|---|---|---|
| | | Faïence rectangulaire bleu | Colle de faïence grise | Résultat d'analyse (P005) | S005 | Z004 |

| Nom du client | Numéro de dossier | Partie d'ouvrage |
|---|---|---|
| UNIVERSITE DE CAEN NORMANDIE | T251933029 | R+1 - SE 124 |
| Colle de faïence grise | | |

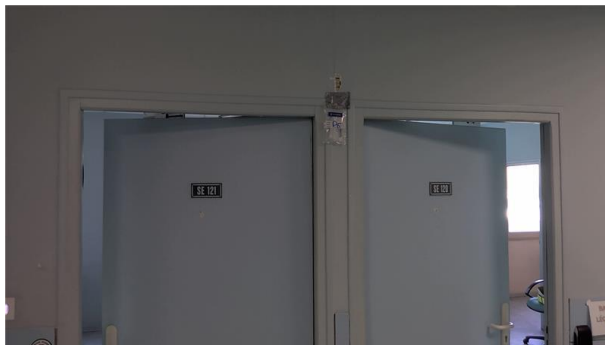
**PRELEVEMENT : P006**
**Emplacement**

| Etage | Local | Composant | Matériau / Produit | Critères(s) ayant permis de conclure | Réf sondage | Réf ZPSO |
|---|---|---|---|---|---|---|
| | | Cloisons | Enduit bande /calicot | Résultat d'analyse (P006) | S006 | Z005 |

| Nom du client | Numéro de dossier | Partie d'ouvrage |
|---|---|---|
| UNIVERSITE DE CAEN NORMANDIE | T251933029 | R+1 - SE 124 |
| Enduit bande /calicot | | |

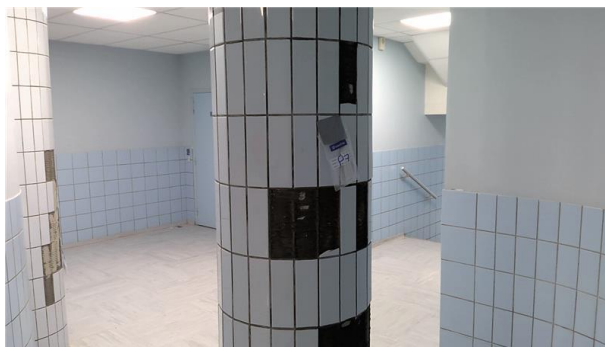
**PRELEVEMENT : P007**
**Emplacement**

| Etage | Local | Composant | Matériau / Produit | Critères(s) ayant permis de conclure | Réf sondage | Réf ZPSO |
|---|---|---|---|---|---|---|
| | | Faïence rectangulaire bleu | Colle de faïence grise | Résultat d'analyse (P007) | S007 | Z004 |

| Nom du client | Numéro de dossier | Partie d'ouvrage |
|---|---|---|
| UNIVERSITE DE CAEN NORMANDIE | T251933029 | R+1 - SE 124 |

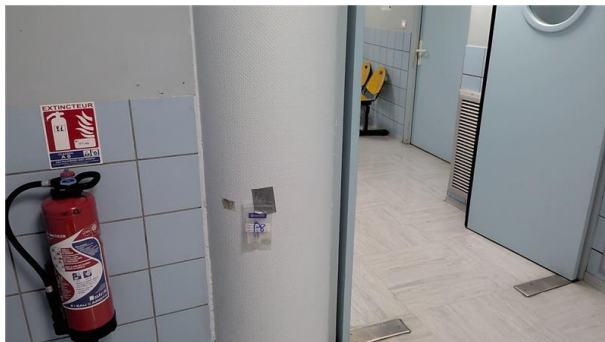
## PRELEVEMENT : P008

| Etage | Local | Composant | Matériau / Produit | Critères(s) ayant permis de conclure | Réf sondage | Réf ZPSO |
|---|---|---|---|---|---|---|
| | | Poteau | Toile de verre tissée/enduit ciment | Résultat d'analyse (P008) | S009 | Z006 |

| Nom du client | Numéro de dossier | Partie d'ouvrage |
|---|---|---|
| UNIVERSITE DE CAEN NORMANDIE | T251933029 | R+1 - SE 124 |

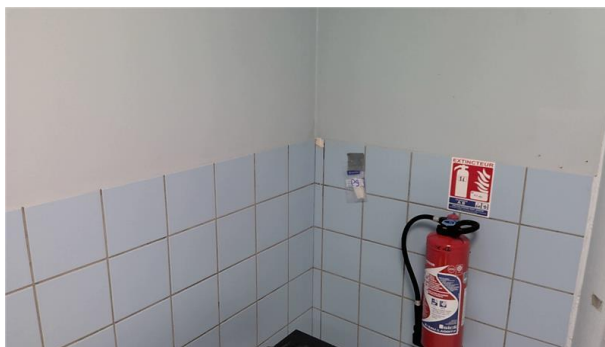
## PRELEVEMENT : P009

| Etage | Local | Composant | Matériau / Produit | Critères(s) ayant permis de conclure | Réf sondage | Réf ZPSO |
|---|---|---|---|---|---|---|
| | | Faïence bleu | Colle de faïence blanche | Résultat d'analyse (P009) | S008 | Z003 |

| Nom du client | Numéro de dossier | Partie d'ouvrage |
|---|---|---|
| UNIVERSITE DE CAEN NORMANDIE | T251933029 | R+1 - SE 124 |
| Colle de faïence blanche | | |

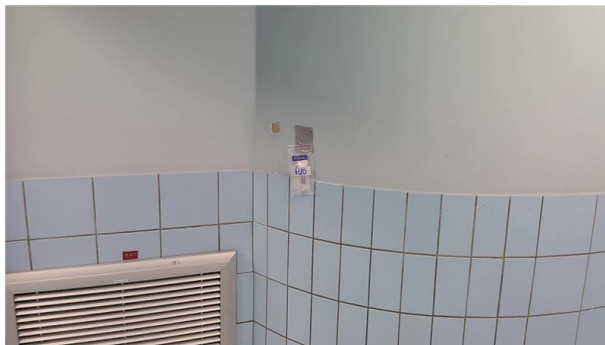
**PRELEVEMENT : P010**
**Emplacement**

| Etage | Local | Composant | Matériau / Produit | Critères(s) ayant permis de conclure | Réf sondage | Réf ZPSO |
|---|---|---|---|---|---|---|
| | | Murs béton | Enduits ciment/voile blanc/peinture | Résultat d'analyse (P010) | S010 | Z001 |

| Nom du client | Numéro de dossier | Partie d'ouvrage |
|---|---|---|
| UNIVERSITE DE CAEN NORMANDIE | T251933029 | R+1 - SE 124 |
| Enduits ciment/voile blanc/peinture | | |

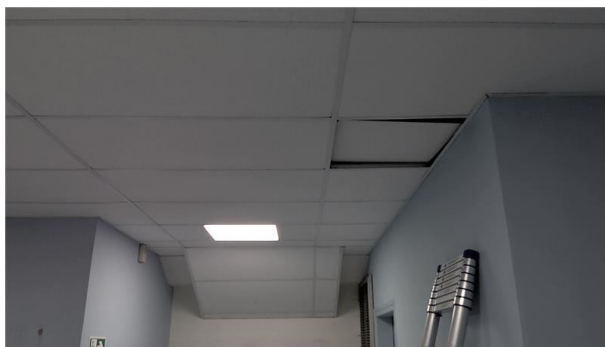
**PRELEVEMENT : P011**
**Emplacement**

| Etage | Local | Composant | Matériau / Produit | Critères(s) ayant permis de conclure | Réf sondage | Réf ZPSO |
|---|---|---|---|---|---|---|
| | | Faux-plafond | Plaque de faux-plafond | Résultat d'analyse (P011) | S011 | Z007 |

| Nom du client | Numéro de dossier | Partie d'ouvrage |
|---|---|---|
| UNIVERSITE DE CAEN NORMANDIE | T251933029 | R+1 - SE 124 |
| Plaque de faux-plafond | | |

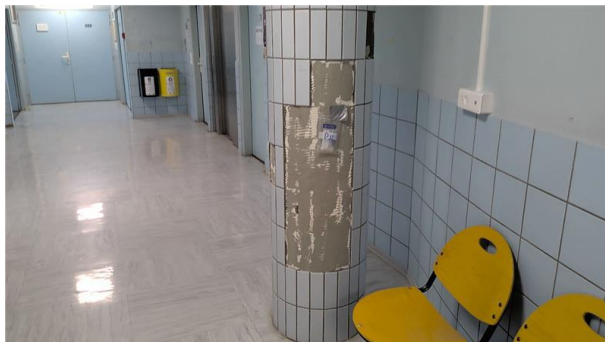
**PRELEVEMENT : P012**
**Emplacement**

| Etage | Local | Composant | Matériau / Produit | Critères(s) ayant permis de conclure | Réf sondage | Réf ZPSO |
|---|---|---|---|---|---|---|
| | | Colle de faïence blanche | Colle de faïence blanche | Résultat d'analyse (P012) | | |

| Nom du client | Numéro de dossier | Partie d'ouvrage |
|---|---|---|
| UNIVERSITE DE CAEN NORMANDIE | T251933029 | R+1 - SE 117 |

Colle de faïence blanche

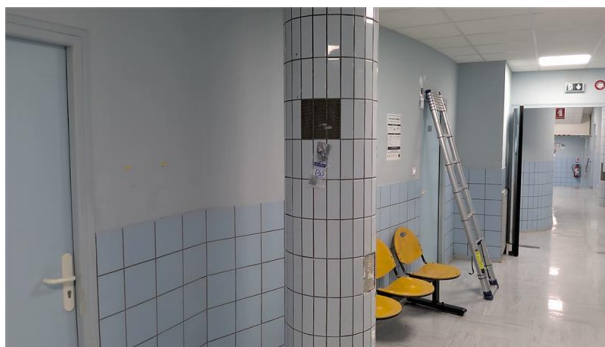
**PRELEVEMENT : P013**
**Emplacement**

| Etage | Local | Composant | Matériau / Produit | Critères(s) ayant permis de conclure | Réf sondage | Réf ZPSO |
|---|---|---|---|---|---|---|
| | | Faïence rectangulaire bleu | Colle de faïence grise | Résultat d'analyse (P013) | S017 | Z004 |

| Nom du client | Numéro de dossier | Partie d'ouvrage |
|---|---|---|
| UNIVERSITE DE CAEN NORMANDIE | T251933029 | R+1 - SE 117 |

Colle de faïence grise

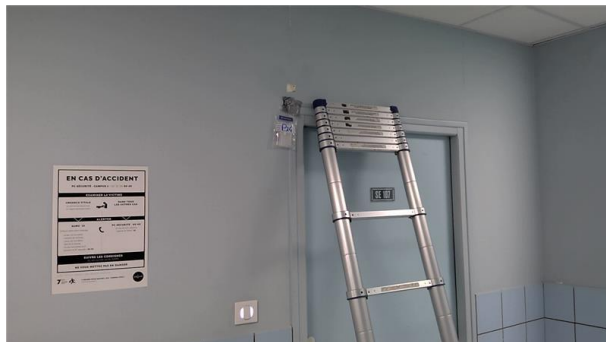
**PRELEVEMENT : P014**
**Emplacement**

| Etage | Local | Composant | Matériau / Produit | Critères(s) ayant permis de conclure | Réf sondage | Réf ZPSO |
|---|---|---|---|---|---|---|
| R+1 | SE 117 | Cloisons | Enduit bande /calicot | Résultat d'analyse (P014) | S012 | Z005 |

| Nom du client | Numéro de dossier | Partie d'ouvrage |
|---|---|---|
| UNIVERSITE DE CAEN NORMANDIE | T251933029 | R+1 - SE 117 |
| Enduit bande /calicot | | |

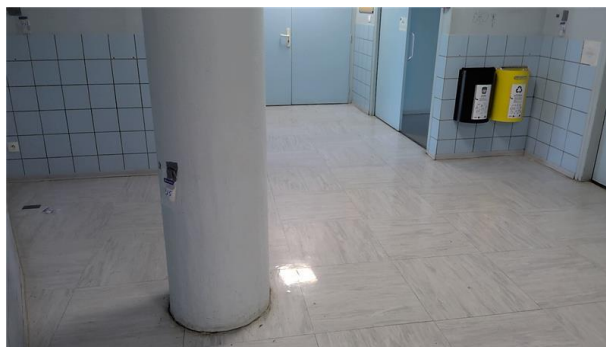
**PRELEVEMENT : P015**
**Emplacement**

| Etage | Local | Composant | Matériau / Produit | Critères(s) ayant permis de conclure | Réf sondage | Réf ZPSO |
|---|---|---|---|---|---|---|
| | | Poteau | Toile de verre tissée/enduit ciment | Résultat d'analyse (P015) | S016 | Z006 |

| Nom du client | Numéro de dossier | Partie d'ouvrage |
|---|---|---|
| UNIVERSITE DE CAEN NORMANDIE | T251933029 | R+1 - SE 117 |
| Toile de verre tissée/enduit ciment | | |

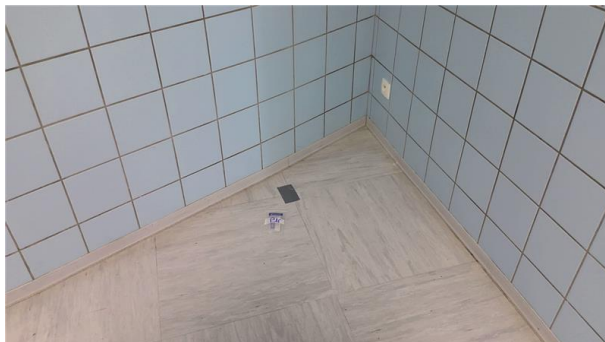
**PRELEVEMENT : P016**
**Emplacement**

| Etage | Local | Composant | Matériau / Produit | Critères(s) ayant permis de conclure | Réf sondage | Réf ZPSO |
|---|---|---|---|---|---|---|
| | | Dalle grise 60/60 | Dalle de sol, colle et ragréage | Résultat d'analyse (P016) | S018 | Z002 |

| Nom du client | Numéro de dossier | Partie d'ouvrage |
|---|---|---|
| UNIVERSITE DE CAEN NORMANDIE | T251933029 | R+1 - SE 117 |
| Dalle de sol, colle et ragréage | | |

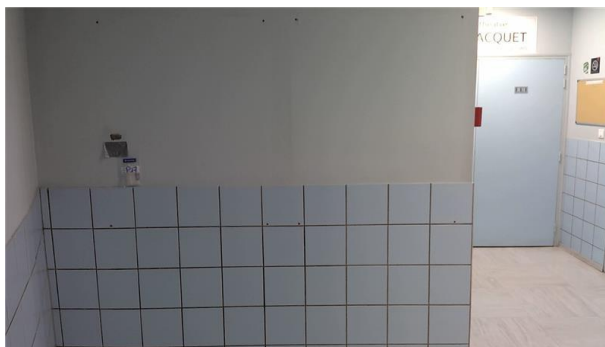
**PRELEVEMENT : P017**
**Emplacement**

| Etage | Local | Composant | Matériau / Produit | Critères(s) ayant permis de conclure | Réf sondage | Réf ZPSO |
|---|---|---|---|---|---|---|
| | | Murs béton | Enduits ciment/voile blanc/peinture | Résultat d'analyse (P017) | S014 | Z001 |

| Nom du client | Numéro de dossier | Partie d'ouvrage |
|---|---|---|
| UNIVERSITE DE CAEN NORMANDIE | T251933029 | R+1 - SE 117 |
| Enduits ciment/voile blanc/peinture | | |

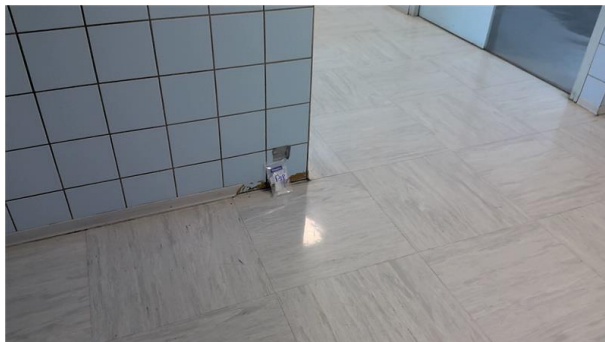
**PRELEVEMENT : P018**
**Emplacement**

| Etage | Local | Composant | Matériau / Produit | Critères(s) ayant permis de conclure | Réf sondage | Réf ZPSO |
|---|---|---|---|---|---|---|
| | | Plinthes plastique | Colle jaune | Résultat d'analyse (P018) | | Z008 |

| Nom du client | Numéro de dossier | Partie d'ouvrage |
|---|---|---|
| UNIVERSITE DE CAEN NORMANDIE | T251933029 | R+1 - SE 117 |
| Colle jaune | | |

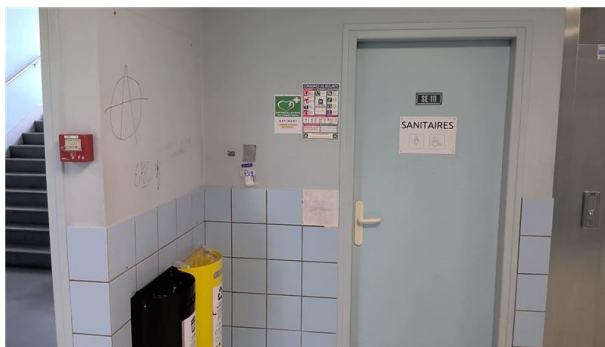
**PRELEVEMENT : P019**
**Emplacement**

| Etage | Local | Composant | Matériau / Produit | Critères(s) ayant permis de conclure | Réf sondage | Réf ZPSO |
|---|---|---|---|---|---|---|
| | | Murs béton | Enduits ciment/voile blanc/peinture | Résultat d'analyse (P019) | S019 | Z001 |

| Nom du client | Numéro de dossier | Partie d'ouvrage |
|---|---|---|
| UNIVERSITE DE CAEN NORMANDIE | T251933029 | R+1 - SE 117 |
| Enduits ciment/voile blanc/peinture | | |

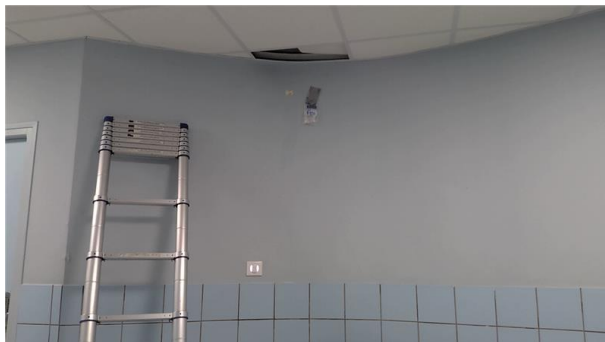
**PRELEVEMENT : P020**
**Emplacement**

| Etage | Local | Composant | Matériau / Produit | Critères(s) ayant permis de conclure | Réf sondage | Réf ZPSO |
|---|---|---|---|---|---|---|
| | | Cloisons | Enduit bande /calicot | Résultat d'analyse (P020) | S020 | Z005 |

| Nom du client | Numéro de dossier | Partie d'ouvrage |
|---|---|---|
| UNIVERSITE DE CAEN NORMANDIE | T251933029 | R+1 - SE 117 |
| Enduit bande /calicot | | |

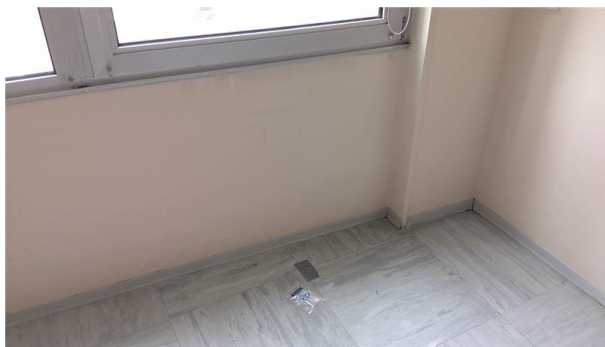
**PRELEVEMENT : P021**
**Emplacement**

| Etage | Local | Composant | Matériau / Produit | Critères(s) ayant permis de conclure | Réf sondage | Réf ZPSO |
|---|---|---|---|---|---|---|
| | | Dalle grise 60/60 | Dalle de sol, colle et ragréage | Résultat d'analyse (P021) | S023 | Z002 |

| Nom du client | Numéro de dossier | Partie d'ouvrage |
|---|---|---|
| UNIVERSITE DE CAEN NORMANDIE | T251933029 | R+1 - SE 116 |
| Dalle de sol, colle et ragréage | | |

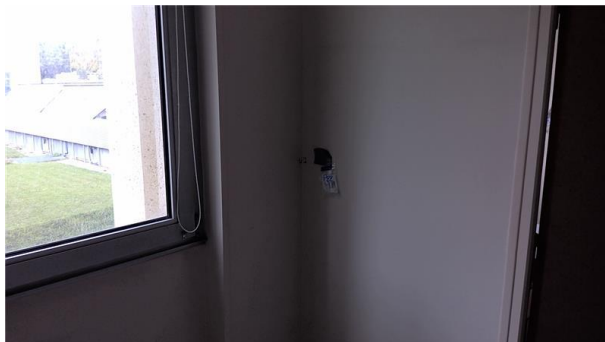
**PRELEVEMENT : P022**
**Emplacement**

| Etage | Local | Composant | Matériau / Produit | Critères(s) ayant permis de conclure | Réf sondage | Réf ZPSO |
|---|---|---|---|---|---|---|
| R+1 | SE 116 | Cloisons | Enduit bande /calicot | Résultat d'analyse (P022) | S021 | Z005 |

| Nom du client | Numéro de dossier | Partie d'ouvrage |
|---|---|---|
| UNIVERSITE DE CAEN NORMANDIE | T251933029 | R+1 - SE 116 |
| Enduit bande /calicot | | |

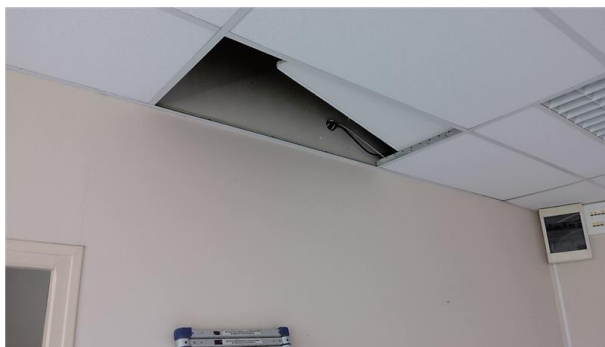
**PRELEVEMENT : P023**
**Emplacement**

| Etage | Local | Composant | Matériau / Produit | Critères(s) ayant permis de conclure | Réf sondage | Réf ZPSO |
|---|---|---|---|---|---|---|
| | | Faux-plafond | Plaque de faux-plafond | Résultat d'analyse (P023) | S022 | Z007 |

| Nom du client | Numéro de dossier | Partie d'ouvrage |
|---|---|---|
| UNIVERSITE DE CAEN NORMANDIE | T251933029 | R+1 - SE 116 |
| Plaque de faux-plafond | | |

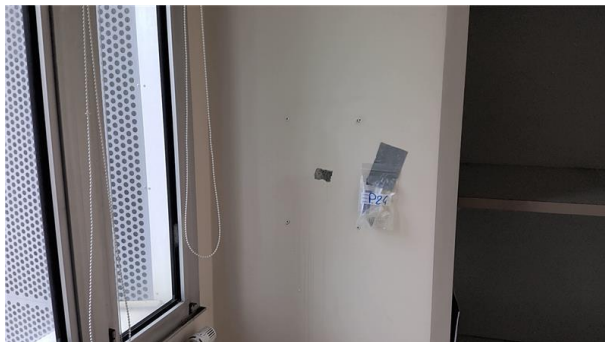
**PRELEVEMENT : P024**
**Emplacement**

| Etage | Local | Composant | Matériau / Produit | Critères(s) ayant permis de conclure | Réf sondage | Réf ZPSO |
|---|---|---|---|---|---|---|
| | | Murs béton | Enduits ciment/voile blanc/peinture | Résultat d'analyse (P024) | S027 | Z001 |

| Nom du client | Numéro de dossier | Partie d'ouvrage |
|---|---|---|
| UNIVERSITE DE CAEN NORMANDIE | T251933029 | R+1 - SE 116a |
| Enduits ciment/voile blanc/peinture | | |

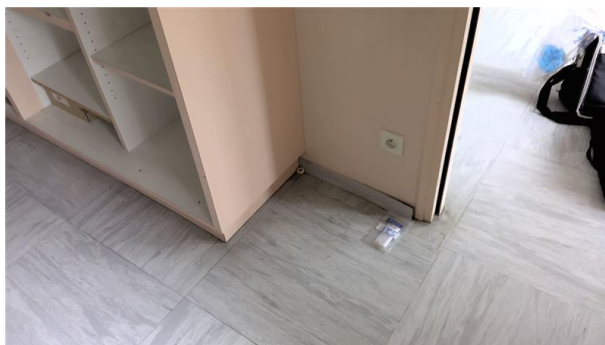
**PRELEVEMENT : P025**
**Emplacement**

| Etage | Local | Composant | Matériau / Produit | Critères(s) ayant permis de conclure | Réf sondage | Réf ZPSO |
|---|---|---|---|---|---|---|
| | | Plinthes plastique | Colle jaune | Résultat d'analyse (P025) | S028 | Z008 |

| Nom du client | Numéro de dossier | Partie d'ouvrage |
|---|---|---|
| UNIVERSITE DE CAEN NORMANDIE | T251933029 | R+1 - SE 116a |
| Colle jaune | | |

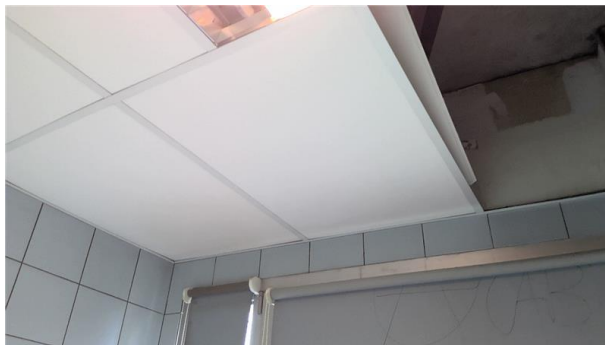
**PRELEVEMENT : P026**
**Emplacement**

| Nom du client | Numéro de dossier | Partie d'ouvrage |
|---|---|---|
| UNIVERSITE DE CAEN NORMANDIE | T251933029 | R+1 - SE 111 |

Plaque de faux-plafond

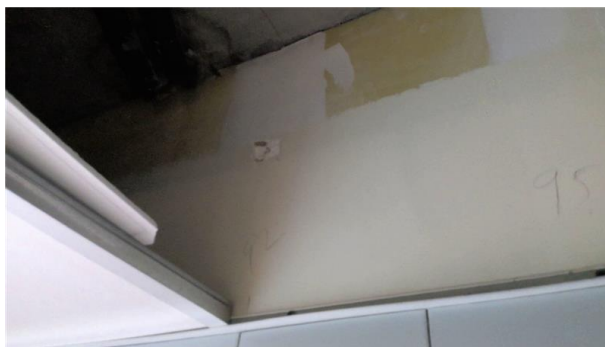
**PRELEVEMENT : P027**
**Emplacement**

| Nom du client | Numéro de dossier | Partie d'ouvrage |
|---|---|---|
| UNIVERSITE DE CAEN NORMANDIE | T251933029 | R+1 - SE 111 |

Enduit bande/calicot

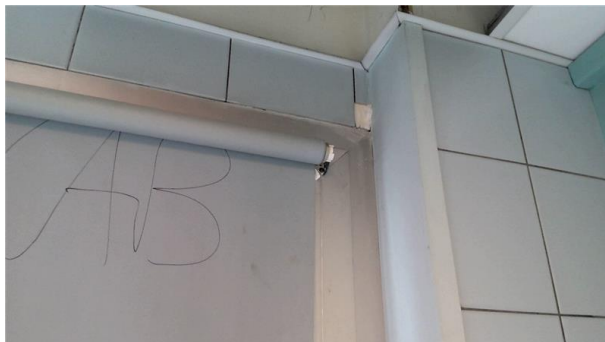
**PRELEVEMENT : P028**
**Emplacement**

| Nom du client | Numéro de dossier | Partie d'ouvrage |
|---|---|---|
| UNIVERSITE DE CAEN NORMANDIE | T251933029 | R+1 - SE 111 |
| Colle de faïence blanche | | |

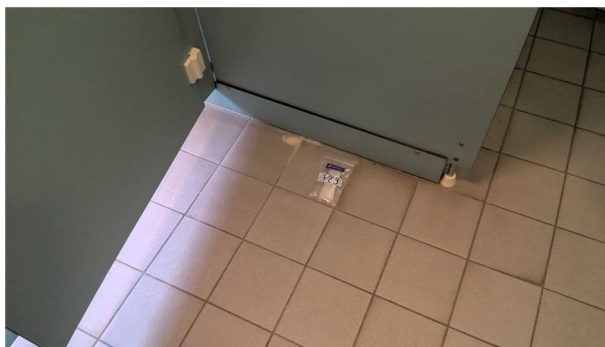
**PRELEVEMENT : P029**
**Emplacement**

| Nom du client | Numéro de dossier | Partie d'ouvrage |
|---|---|---|
| UNIVERSITE DE CAEN NORMANDIE | T251933029 | R+1 - SE 111 |

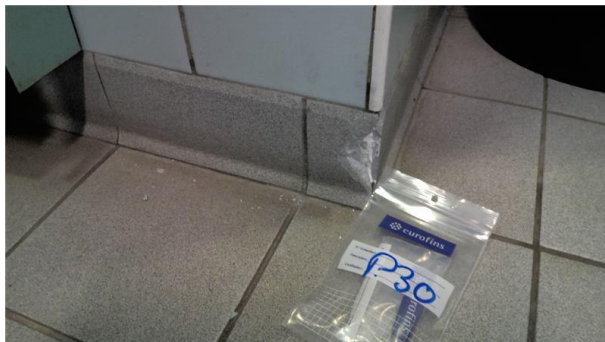
## PRELEVEMENT : P030

| Nom du client | Numéro de dossier | Partie d'ouvrage |
|---|---|---|
| UNIVERSITE DE CAEN NORMANDIE | T251933029 | R+1 - SE 111 |

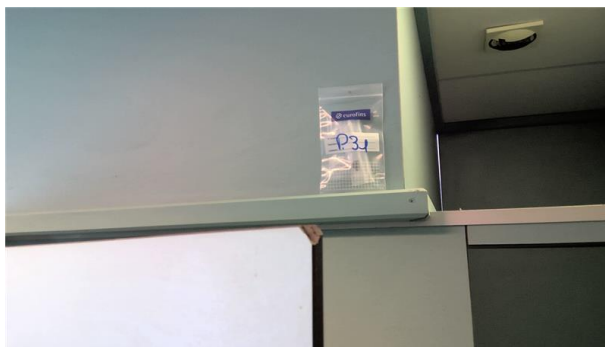
## PRELEVEMENT : P031

| Nom du client | Numéro de dossier | Partie d'ouvrage |
|---|---|---|
| UNIVERSITE DE CAEN NORMANDIE | T251933029 | R+1 - SE 111 |
| Matériaux dur noir | | |

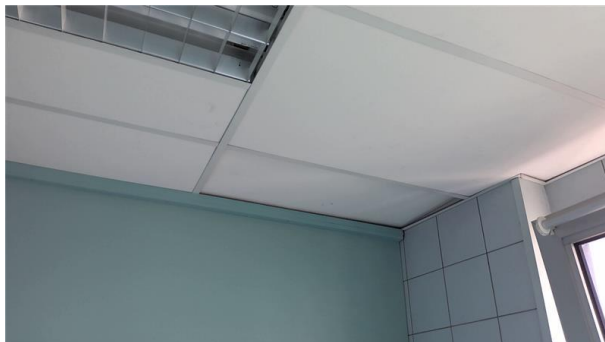
**PRELEVEMENT : P032**
**Emplacement**

| Nom du client | Numéro de dossier | Partie d'ouvrage |
|---|---|---|
| UNIVERSITE DE CAEN NORMANDIE | T251933029 | R+1 - SE 110 |
| Plaque de faux-plafond | | |

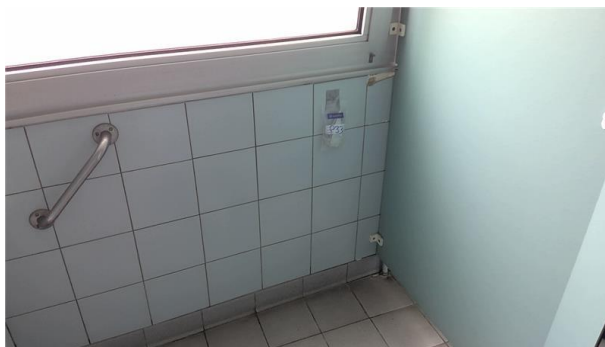
**PRELEVEMENT : P033**
**Emplacement**

| Nom du client | Numéro de dossier | Partie d'ouvrage |
|---|---|---|
| UNIVERSITE DE CAEN NORMANDIE | T251933029 | R+1 - SE 110 |

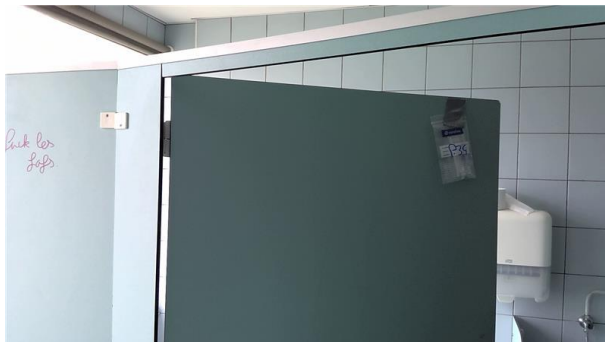
## PRELEVEMENT : P034

| Nom du client | Numéro de dossier | Partie d'ouvrage |
|---|---|---|
| UNIVERSITE DE CAEN NORMANDIE | T251933029 | R+1 - SE 110 |

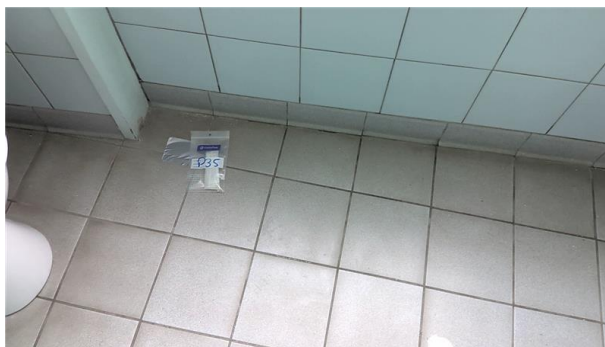
## PRELEVEMENT : P035

| Nom du client | Numéro de dossier | Partie d'ouvrage |
|---|---|---|
| UNIVERSITE DE CAEN NORMANDIE | T251933029 | R+1 - SE 110 |

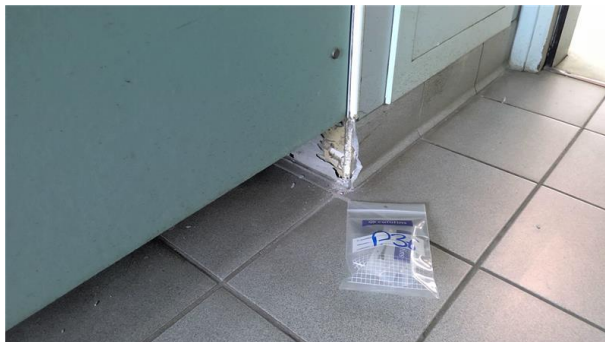
## PRELEVEMENT : P036

| Nom du client | Numéro de dossier | Partie d'ouvrage |
|---|---|---|
| UNIVERSITE DE CAEN NORMANDIE | T251933029 | R+1 - SE 110 |

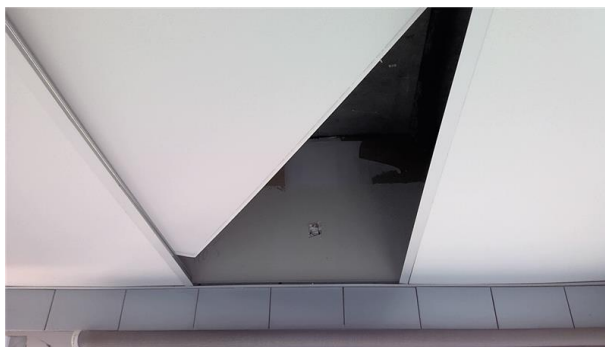
## PRELEVEMENT : P037

| Nom du client | Numéro de dossier | Partie d'ouvrage |
|---|---|---|
| UNIVERSITE DE CAEN NORMANDIE | T251933029 | R+1 - SE 110 |

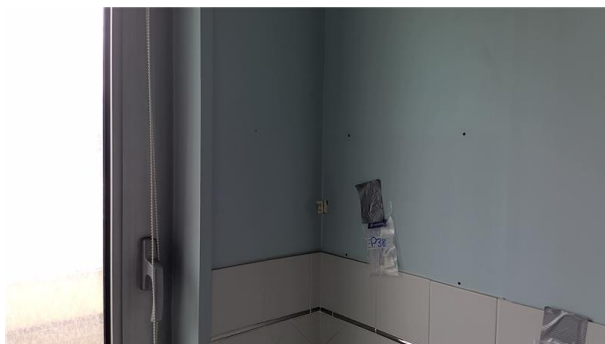
## PRELEVEMENT : P038

| Nom du client | Numéro de dossier | Partie d'ouvrage |
|---|---|---|
| UNIVERSITE DE CAEN NORMANDIE | T251933029 | R+1 - SE 109 |

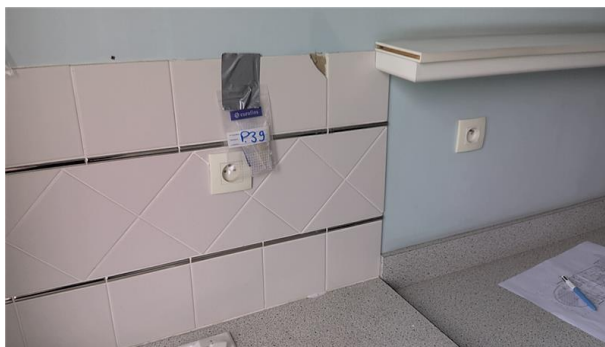
## PRELEVEMENT : P039

| Nom du client | Numéro de dossier | Partie d'ouvrage |
|---|---|---|
| UNIVERSITE DE CAEN NORMANDIE | T251933029 | R+1 - SE 109 |
| Colle de faïence | | |

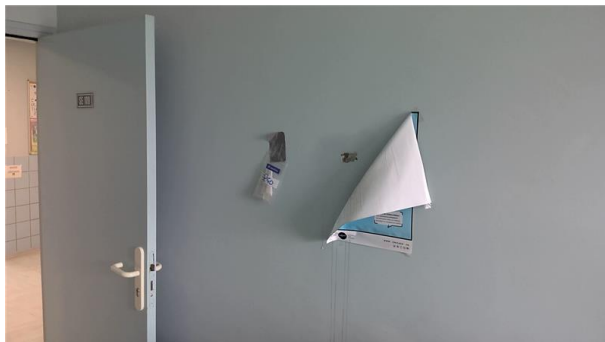
**PRELEVEMENT : P040**
**Emplacement**

| Nom du client | Numéro de dossier | Partie d'ouvrage |
|---|---|---|
| UNIVERSITE DE CAEN NORMANDIE | T251933029 | R+1 - SE 109 |
| Enduits ciment/voile blanc/peinture | | |

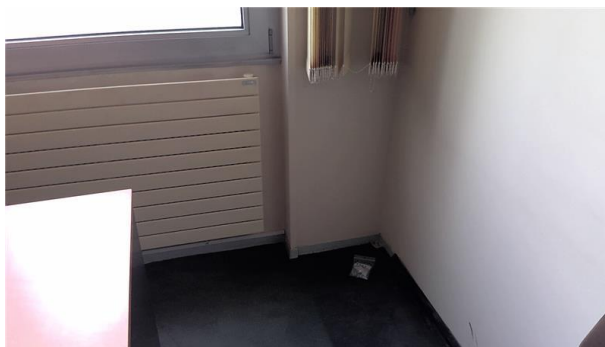
**PRELEVEMENT : P041**
**Emplacement**

| Nom du client | Numéro de dossier | Partie d'ouvrage |
|---|---|---|
| UNIVERSITE DE CAEN NORMANDIE | T251933029 | R+1 - SE 107 |
| Moquette +colle jaune | | |

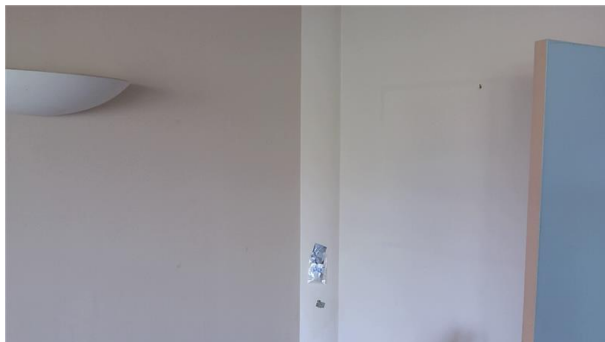
**PRELEVEMENT : P042**
**Emplacement**

| Nom du client | Numéro de dossier | Partie d'ouvrage |
|---|---|---|
| UNIVERSITE DE CAEN NORMANDIE | T251933029 | R+1 - SE 107 |
| enduit ciment/voile blanc/peinture | | |

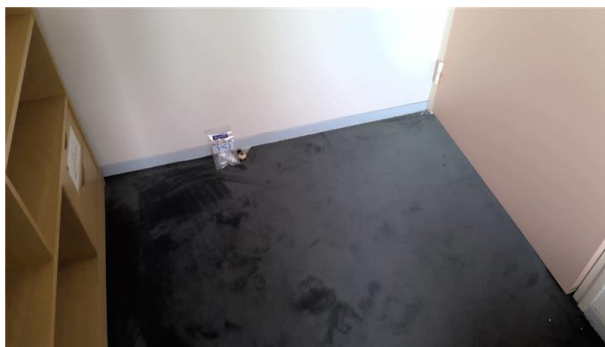
**PRELEVEMENT : P043**
**Emplacement**

| Nom du client | Numéro de dossier | Partie d'ouvrage |
|---|---|---|
| UNIVERSITE DE CAEN NORMANDIE | T251933029 | R+1 - SE 108 |
| Moquette +colle jaune | | |

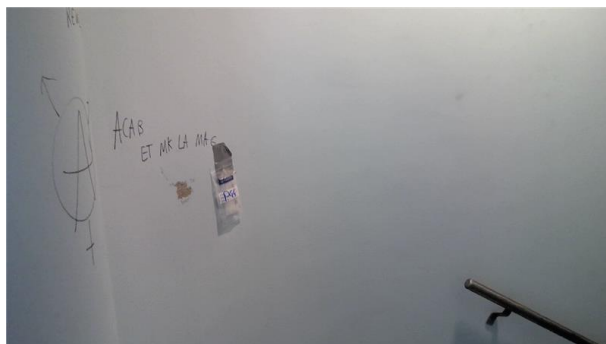
**PRELEVEMENT : P044**
**Emplacement**

| Nom du client | Numéro de dossier | Partie d'ouvrage |
|---|---|---|
| UNIVERSITE DE CAEN NORMANDIE | T251933029 | R+1 - SE 106 |
| Enduits ciment/voile blanc/peinture | | |

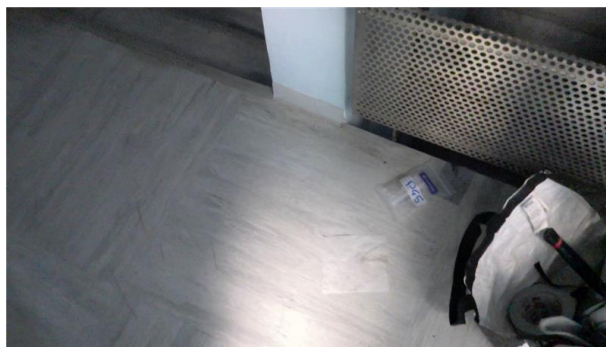
**PRELEVEMENT : P045**
**Emplacement**

| Nom du client | Numéro de dossier | Partie d'ouvrage |
|---|---|---|
| UNIVERSITE DE CAEN NORMANDIE | T251933029 | R+1 - SE 106 |

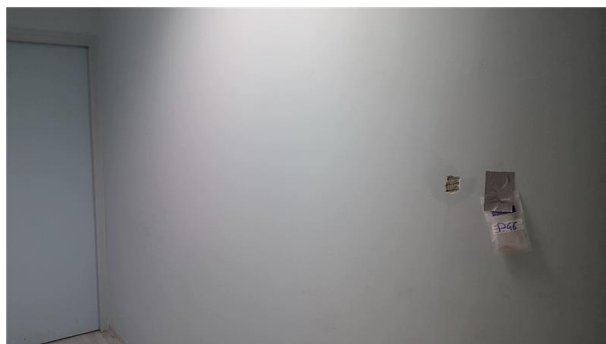
| Nom du client | Numéro de dossier | Partie d'ouvrage |
|---|---|---|
| UNIVERSITE DE CAEN NORMANDIE | T251933029 | R+1 - SE 105 |

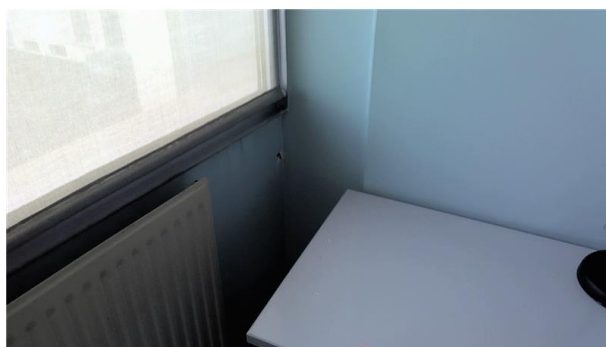
| Nom du client | Numéro de dossier | Partie d'ouvrage |
|---|---|---|
| UNIVERSITE DE CAEN NORMANDIE | T251933029 | R+1 - SE 103 |
