DEMANDEUR : CCI Vendée  
ADRESSE : 16 rue Olivier de Clisson  
CS 10049  
85000 LA ROCHE-SUR-YON  
CONTACT CLIENT : M. Nicolas CIENIEWSKI

Ce rapport d'intervention a pour objectif de détailler les différentes caractéristiques de l'affaire et de récapituler les réseaux localisés sur le site ainsi que les problématiques rencontrées.

**Adresse du chantier :** Port de l'Herbaudière

**Type d'intervention :** Détection et géoréférencement réseaux

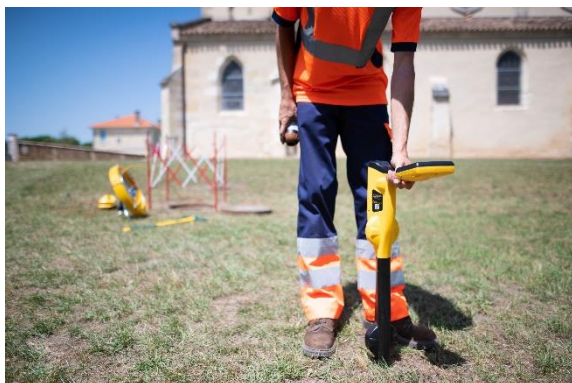
Figure 1 : Détecteur électromagnétique Vivax vLocPro3

La détection de champs électromagnétique permet de réceptionner en surface les signaux renvoyés par les différents matériaux conducteurs à l'aide d'une induction de champs électromagnétique : câbles électrique ou téléphonique, conduite en acier ou en fonte ce qui représente environ 70 % du patrimoine enterré.

L'avantage de cet outil est que son fonctionnement est indépendant de la nature du sol et de l'état de surface. L'inconvénient est qu'il ne peut repérer que des matériaux conducteurs de courant.

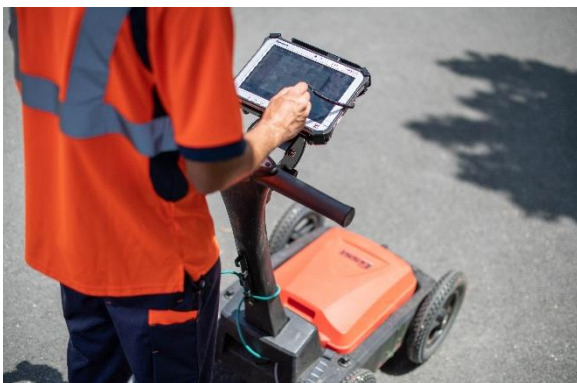
Figure 2 : Géoradar GSSI DF 300-800

Le radar géologique permet de localiser tout élément dont la nature est différente du sol en place (vide, bloc béton, cavité, canalisation...) mais sera fortement dépendant de la nature du sol. Par exemple, un sol argileux humide sera peu propice à la détection de réseaux enterrés au géoradar à partir de 1 mètre.

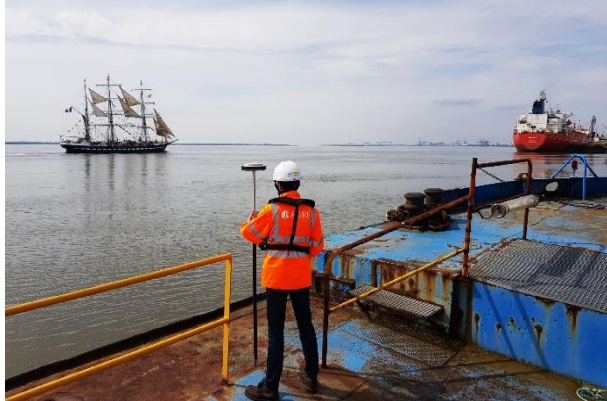
Image 3 : Récepteur GNSS

Les récepteurs GNSS permettent d'obtenir une précision centimétrique. Ils sont reliés au réseau Teria afin d'utiliser une méthode de positionnement en temps réel appelé NRTK (généralement abrégée en RTK). Ces types de GPS permettent de capter l'ensemble des constellations satellites se trouvant en orbite autour de la Terre (GPS, Glonass, Beidou...). Ces appareils permettent de relever dans tous les systèmes de coordonnées existant. Le système légal utilisé en France est le RGF 93 ou le conique conforme 9 zones.

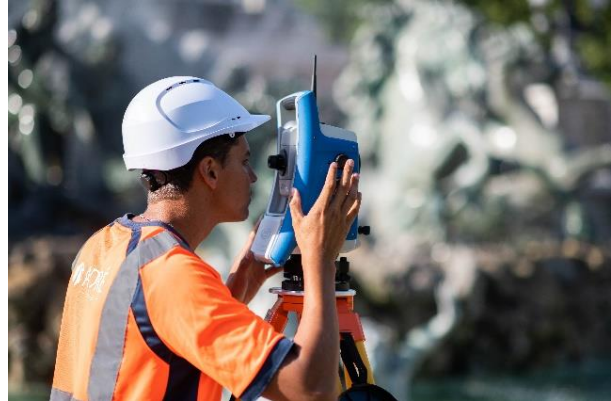
Image 4 : Station Totale robotisée

La station totale robotisée est un théodolite muni d'un distance-mètre et d'un processeur afin d'être automatisée. Ce dispositif permet de mesurer les angles horizontaux et verticaux ainsi que les distances. Elles fonctionnent grâce à un pilotage radio et d'un système de suivi et de recherche automatique du prisme. Ce type de station permet d'obtenir une précision centimétrique.
