# Rapport de mission de repérage des matériaux et produits contenant de l'amiante avant réalisation de travaux dans un immeuble bâti

2 rue Vieux Moulin 67400 Illkirch Graffenstaden  
67000 Strasbourg

**Référence du dossier :** 2602CGESG -  
B11437000000232

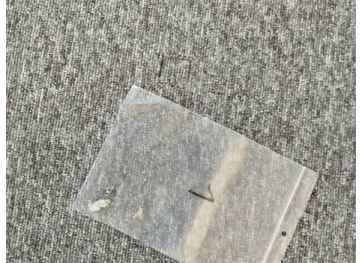
| N° de prélèvements | N° de composant *1<br>& Description opérateur | Localisation | Composant de la construction | Date du prélèvement | Résultat de l'analyse | Photo |
|---|---|---|---|---|---|---|
| P001 | <u>Identifiant:</u> ZPSO-001<br><u>Description:</u> Ragraéage sous moquette | R+1 - Bureau 101 | 5 - Planchers et planchers techniques - Revêtements de sols | 09/02/2026 | Absence d'amiante | |

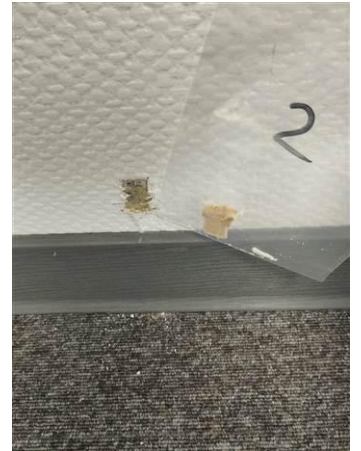
| N° de prélèvements | N° de composant *1<br>& Description opérateur | Localisation | Composant de la construction | Date du prélèvement | Résultat de l'analyse | Photo |
|---|---|---|---|---|---|---|
| P002 | <u>Identifiant:</u> ZPSO-002<br><u>Description:</u> Enduit ciment mur + tapisserie | R+1 - Bureau 101 | 3 - Parois verticales intérieures - Murs et cloisons maçonnés | 09/02/2026 | Absence d'amiante | |

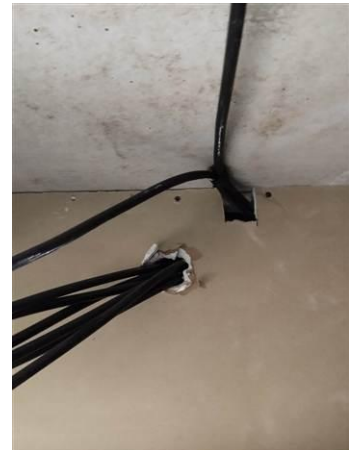
| N° de prélèvements | N° de composant *1<br>& Description opérateur | Localisation | Composant de la construction | Date du prélèvement | Résultat de l'analyse | Photo |
|---|---|---|---|---|---|---|
| P003 | <u>Identifiant:</u> ZPSO-004<br><u>Description:</u> Enduit plâtre cloison | R+1 - Bureau 101 | 3 - Parois verticales intérieures - Murs et cloisons maçonnés | 09/02/2026 | Absence d'amiante | |

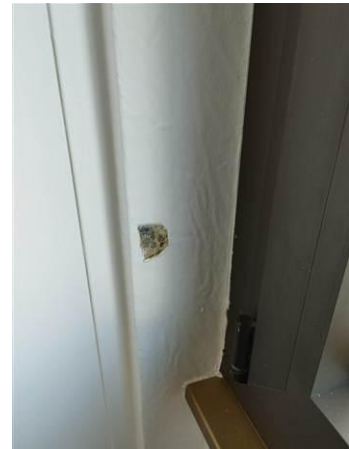
| N° de prélèvements | N° de composant *1<br>& Description opérateur | Localisation | Composant de la construction | Date du prélèvement | Résultat de l'analyse | Photo |
|---|---|---|---|---|---|---|
| P004 | <u>Identifiant:</u> ZPSO-003<br><u>Description:</u> Enduit ciment poteaux + tapisserie | R+1 - Bureau 101 | 3 - Parois verticales intérieures - Poteaux | 09/02/2026 | Absence d'amiante | |

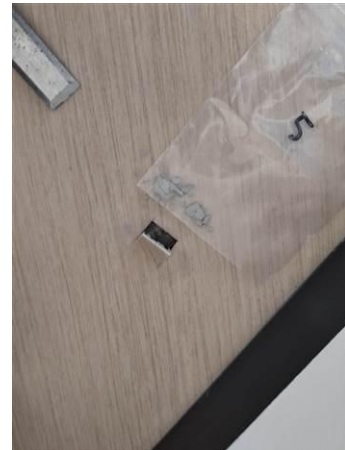
| N° de prélèvements | N° de composant *1<br>& Description opérateur | Localisation | Composant de la construction | Date du prélèvement | Résultat de l'analyse | Photo |
|---|---|---|---|---|---|---|
| P005 | <u>Identifiant:</u> ZPSO-005<br><u>Description:</u> Colle de lino + Ragréage | R+1 - Circulation 2 | 5 - Planchers et planchers techniques - Revêtements de sols | 09/02/2026 | Absence d'amiante | |

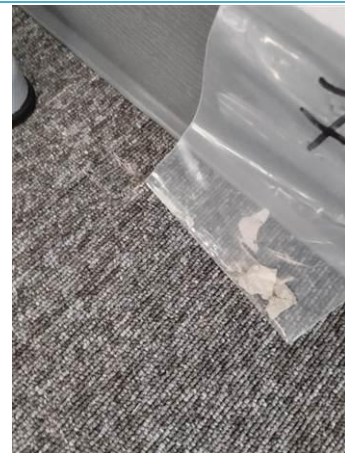
| N° de prélèvements | N° de composant *1<br>& Description opérateur | Localisation | Composant de la construction | Date du prélèvement | Résultat de l'analyse | Photo |
|---|---|---|---|---|---|---|
| P007 | <u>Identifiant:</u> ZPSO-001<br><u>Description:</u> Ragréage sous moquette | R+1 - Bureau 102 | 5 - Planchers et planchers techniques - Revêtements de sols | 09/02/2026 | Absence d'amiante | |

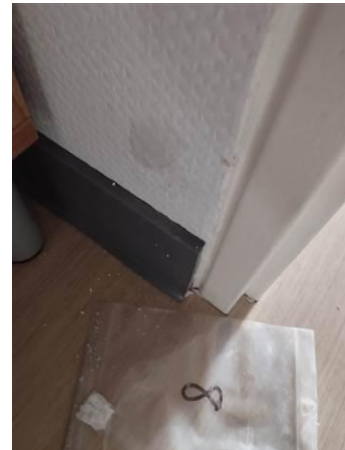
| N° de prélèvements | N° de composant *1<br>& Description opérateur | Localisation | Composant de la construction | Date du prélèvement | Résultat de l'analyse | Photo |
|---|---|---|---|---|---|---|
| P008 | <u>Identifiant:</u> ZPSO-002<br><u>Description:</u> Enduit ciment mur + tapisserie | R+1 - Circulation 2 | 3 - Parois verticales intérieures - Murs et cloisons maçonnés | 09/02/2026 | Absence d'amiante | |

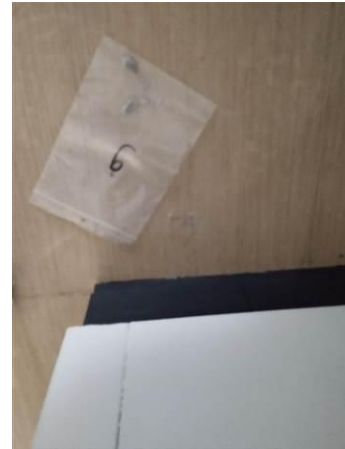
| N° de prélèvements | N° de composant *1<br>& Description opérateur | Localisation | Composant de la construction | Date du prélèvement | Résultat de l'analyse | Photo |
|---|---|---|---|---|---|---|
| P009 | <u>Identifiant:</u> ZPSO-005<br><u>Description:</u> Colle de lino + Ragréage | R+1 - Circulation 1 | 5 - Planchers et planchers techniques - Revêtements de sols | 09/02/2026 | Absence d'amiante | |

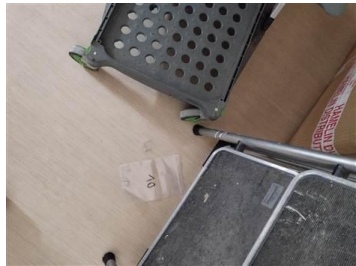
| N° de prélèvements | N° de composant *1<br>& Description opérateur | Localisation | Composant de la construction | Date du prélèvement | Résultat de l'analyse | Photo |
|---|---|---|---|---|---|---|
| P010 | <u>Identifiant:</u> ZPSO-005<br><u>Description:</u> Colle de lino + Ragréage | R+1 - Circulation 1 | 5 - Planchers et planchers techniques - Revêtements de sols | 09/02/2026 | Absence d'amiante | |

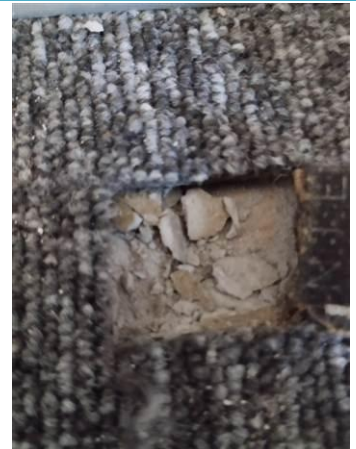
| N° de prélèvements | N° de composant *1<br>& Description opérateur | Localisation | Composant de la construction | Date du prélèvement | Résultat de l'analyse | Photo |
|---|---|---|---|---|---|---|
| P013 | <u>Identifiant:</u> ZPSO-006<br><u>Description:</u> Ragréage + colle moquette | RDC - CARSAT Bureau 3 | 5 - Planchers et planchers techniques - Revêtements de sols | 09/02/2026 | Absence d'amiante | |

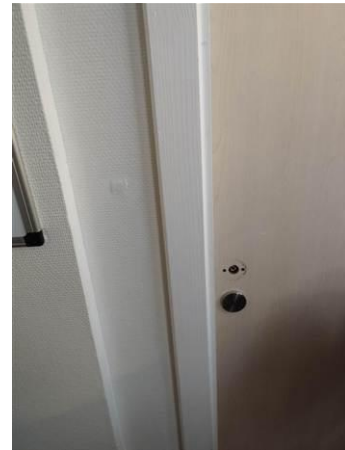
| N° de prélèvements | N° de composant *1<br>& Description opérateur | Localisation | Composant de la construction | Date du prélèvement | Résultat de l'analyse | Photo |
|---|---|---|---|---|---|---|
| P015 | <u>Identifiant:</u> ZPSO-007<br><u>Description:</u> Enduit plâtre mur | RDC - CARSAT Bureau 1 | 3 - Parois verticales intérieures - Murs et cloisons maçonnés | 09/02/2026 | Absence d'amiante | |

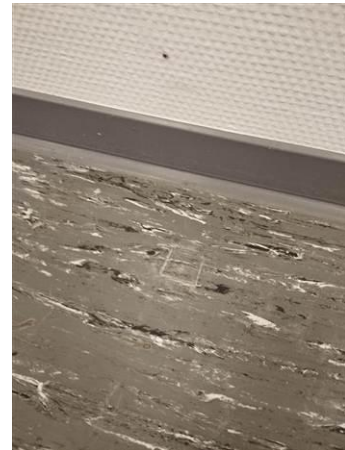
| N° de prélèvements | N° de composant *1<br>& Description opérateur | Localisation | Composant de la construction | Date du prélèvement | Résultat de l'analyse | Photo |
|---|---|---|---|---|---|---|
| P016 | <u>Identifiant:</u> ZPSO-008<br><u>Description:</u> Colle de lino + Ragréage | RDC - Accueil général | 5 - Planchers et planchers techniques - Revêtements de sols | 09/02/2026 | Absence d'amiante | |

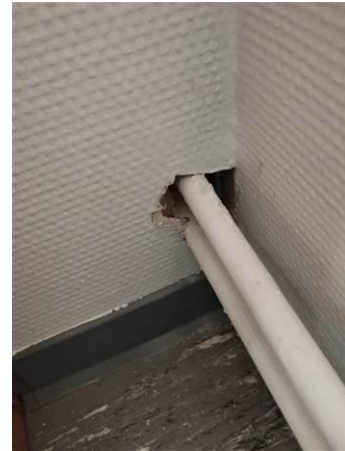
| N° de prélèvements | N° de composant *1<br>& Description opérateur | Localisation | Composant de la construction | Date du prélèvement | Résultat de l'analyse | Photo |
|---|---|---|---|---|---|---|
| P017 | <u>Identifiant:</u> ZPSO-007<br><u>Description:</u> Enduit plâtre mur | RDC - Accueil 3 | 3 - Parois verticales intérieures - Murs et cloisons maçonnés | 09/02/2026 | Absence d'amiante | |

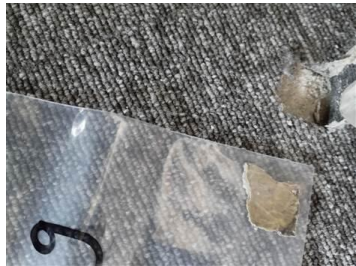
| N° de prélèvements | N° de composant *1<br>& Description opérateur | Localisation | Composant de la construction | Date du prélèvement | Résultat de l'analyse | Photo |
|---|---|---|---|---|---|---|
| P019 | <u>Identifiant:</u> ZPSO-001<br><u>Description:</u> Ragréage sous moquette | R+1 - Bureau 112 | 5 - Planchers et planchers techniques - Revêtements de sols | 09/02/2026 | Absence d'amiante | |

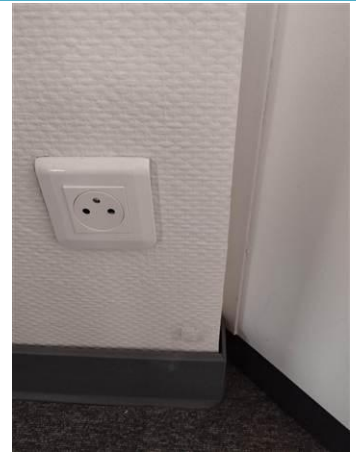
| N° de prélèvements | N° de composant *1<br>& Description opérateur | Localisation | Composant de la construction | Date du prélèvement | Résultat de l'analyse | Photo |
|---|---|---|---|---|---|---|
| P020 | <u>Identifiant:</u> ZPSO-002<br><u>Description:</u> Enduit ciment mur + tapisserie | R+1 - Bureau 112 | 3 - Parois verticales intérieures - Murs et cloisons maçonnés | 09/02/2026 | Absence d'amiante | |

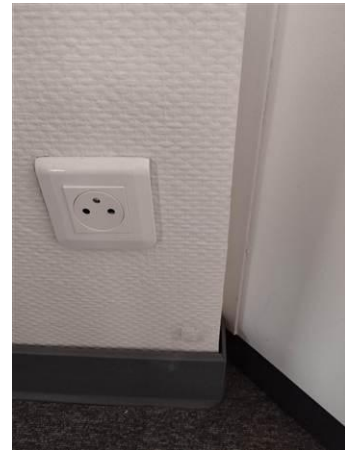
| N° de prélèvements | N° de composant *1<br>& Description opérateur | Localisation | Composant de la construction | Date du prélèvement | Résultat de l'analyse | Photo |
|---|---|---|---|---|---|---|
| P022 | <u>Identifiant:</u> ZPSO-004<br><u>Description:</u> Enduit plâtre cloison | R+1 - Bureau 105 | 3 - Parois verticales intérieures - Murs et cloisons maçonnés | 09/02/2026 | Absence d'amiante | |

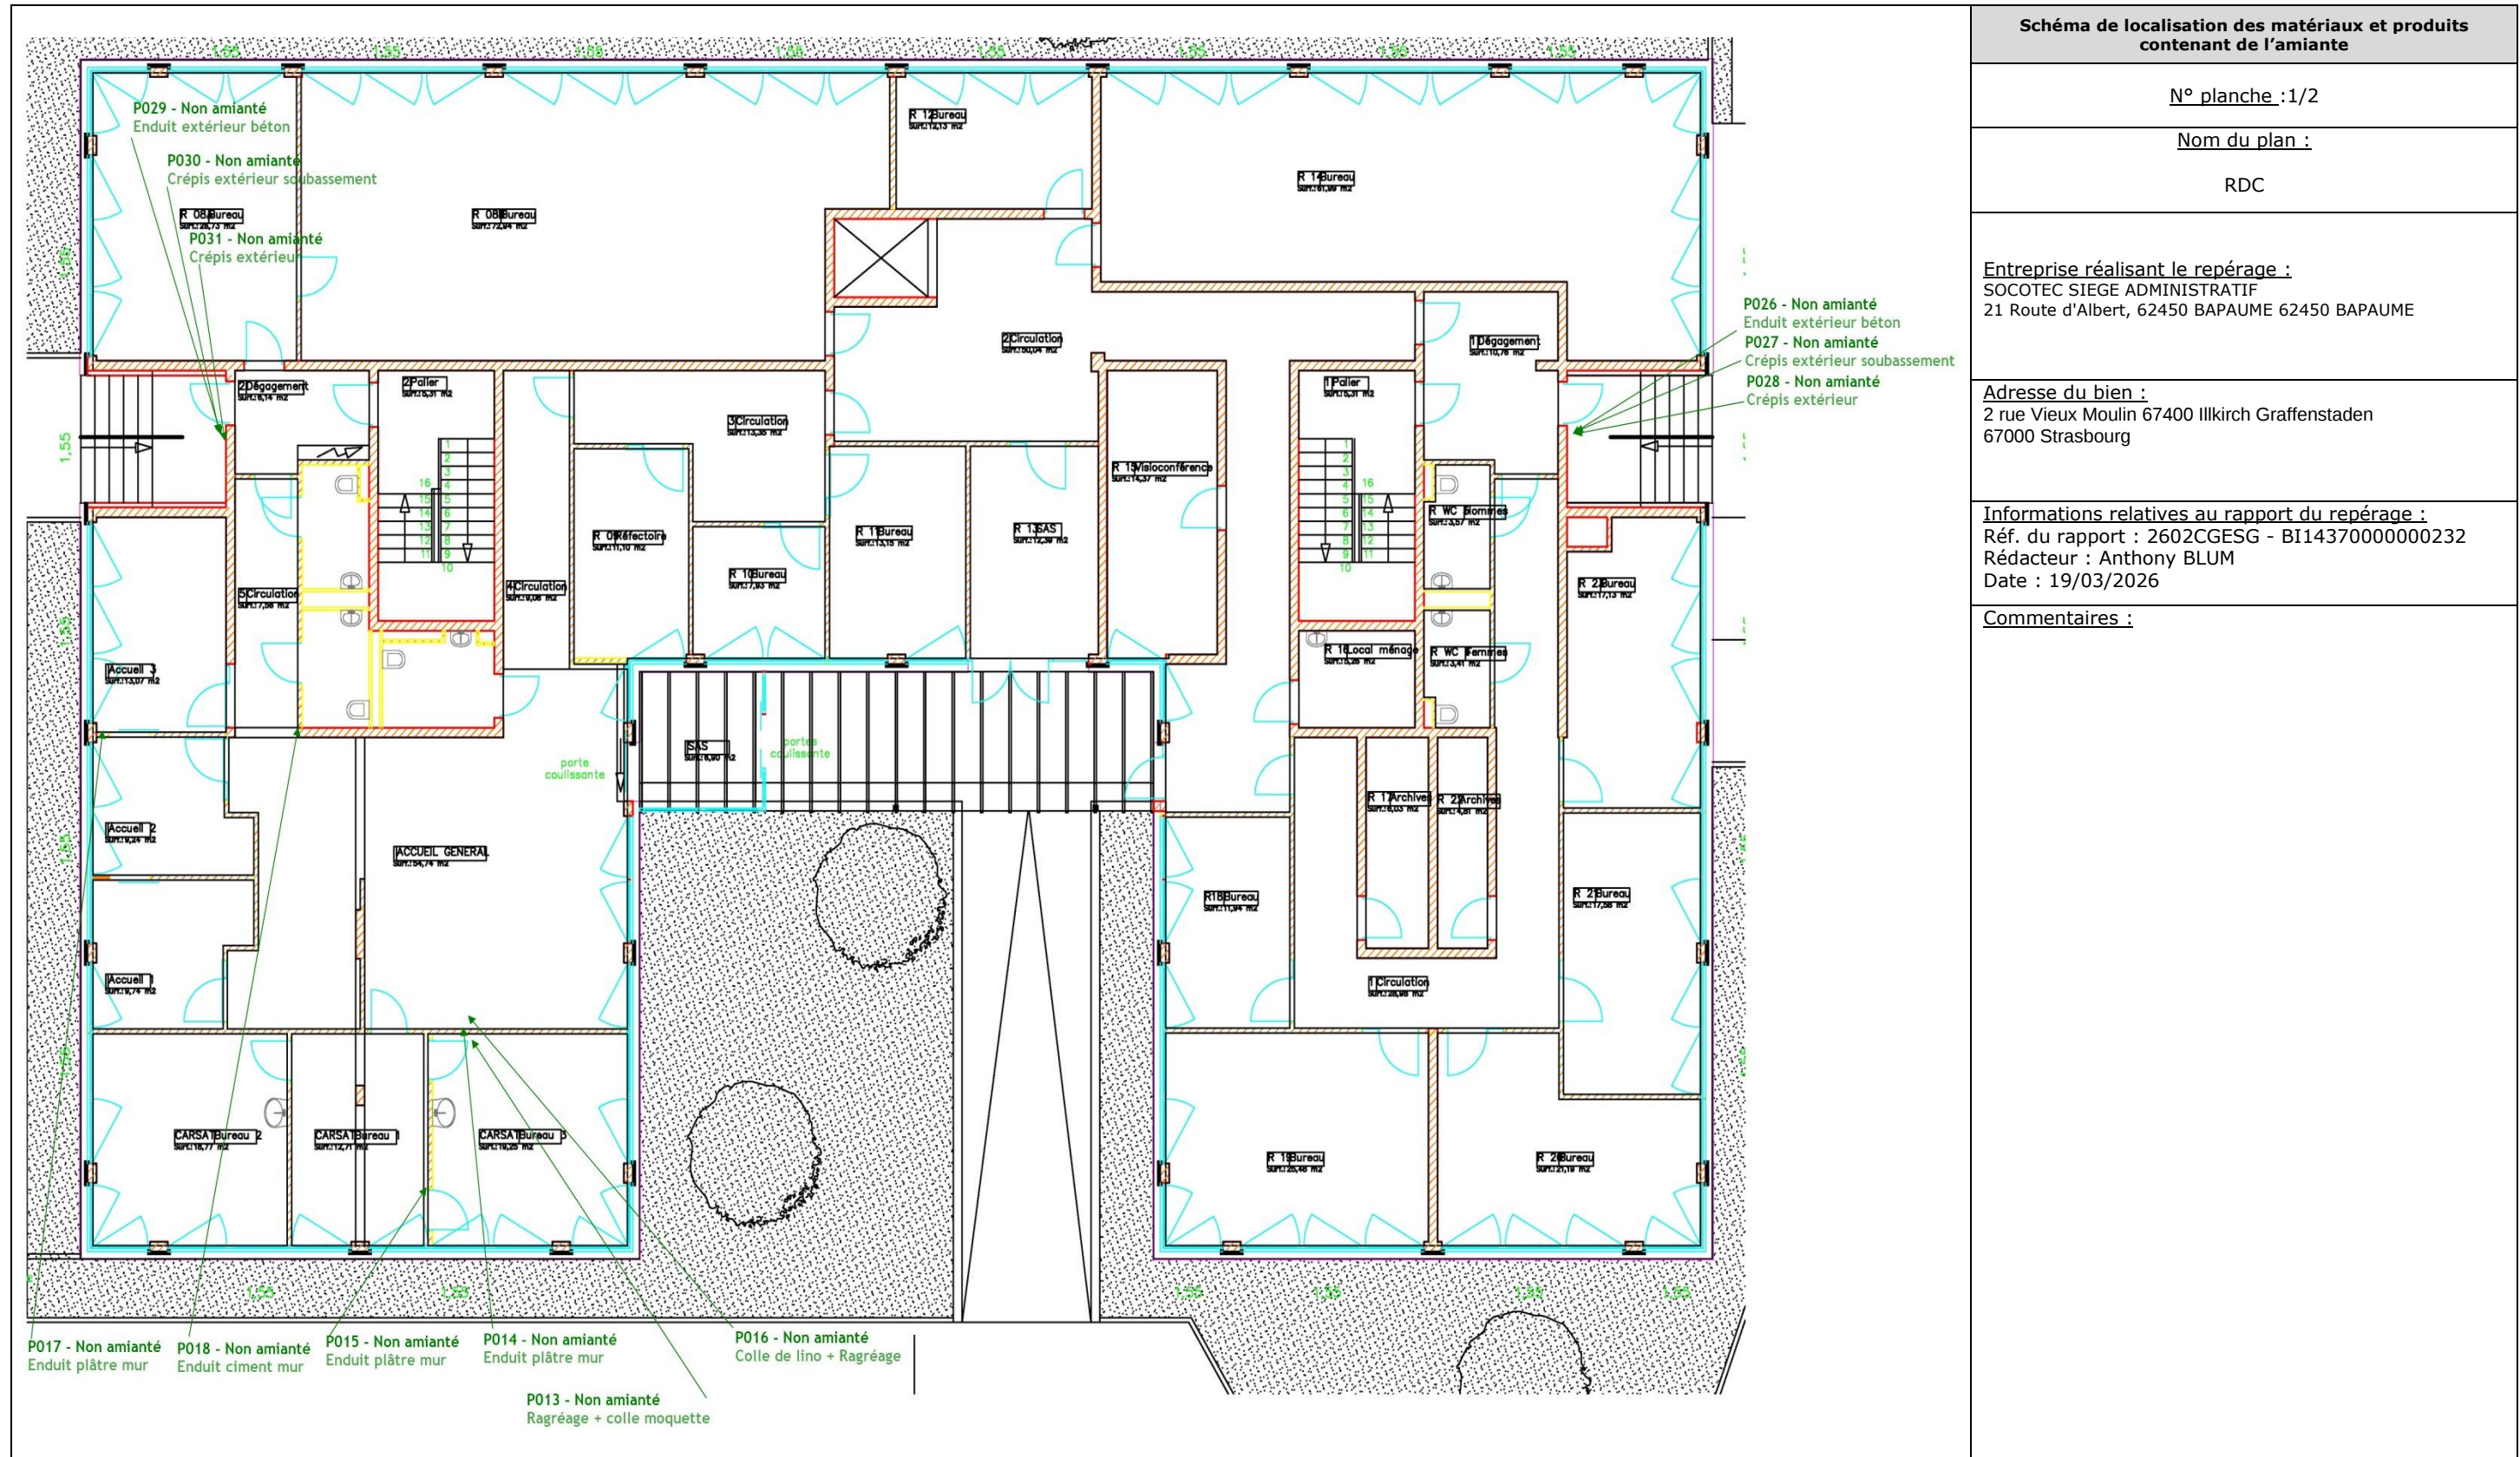
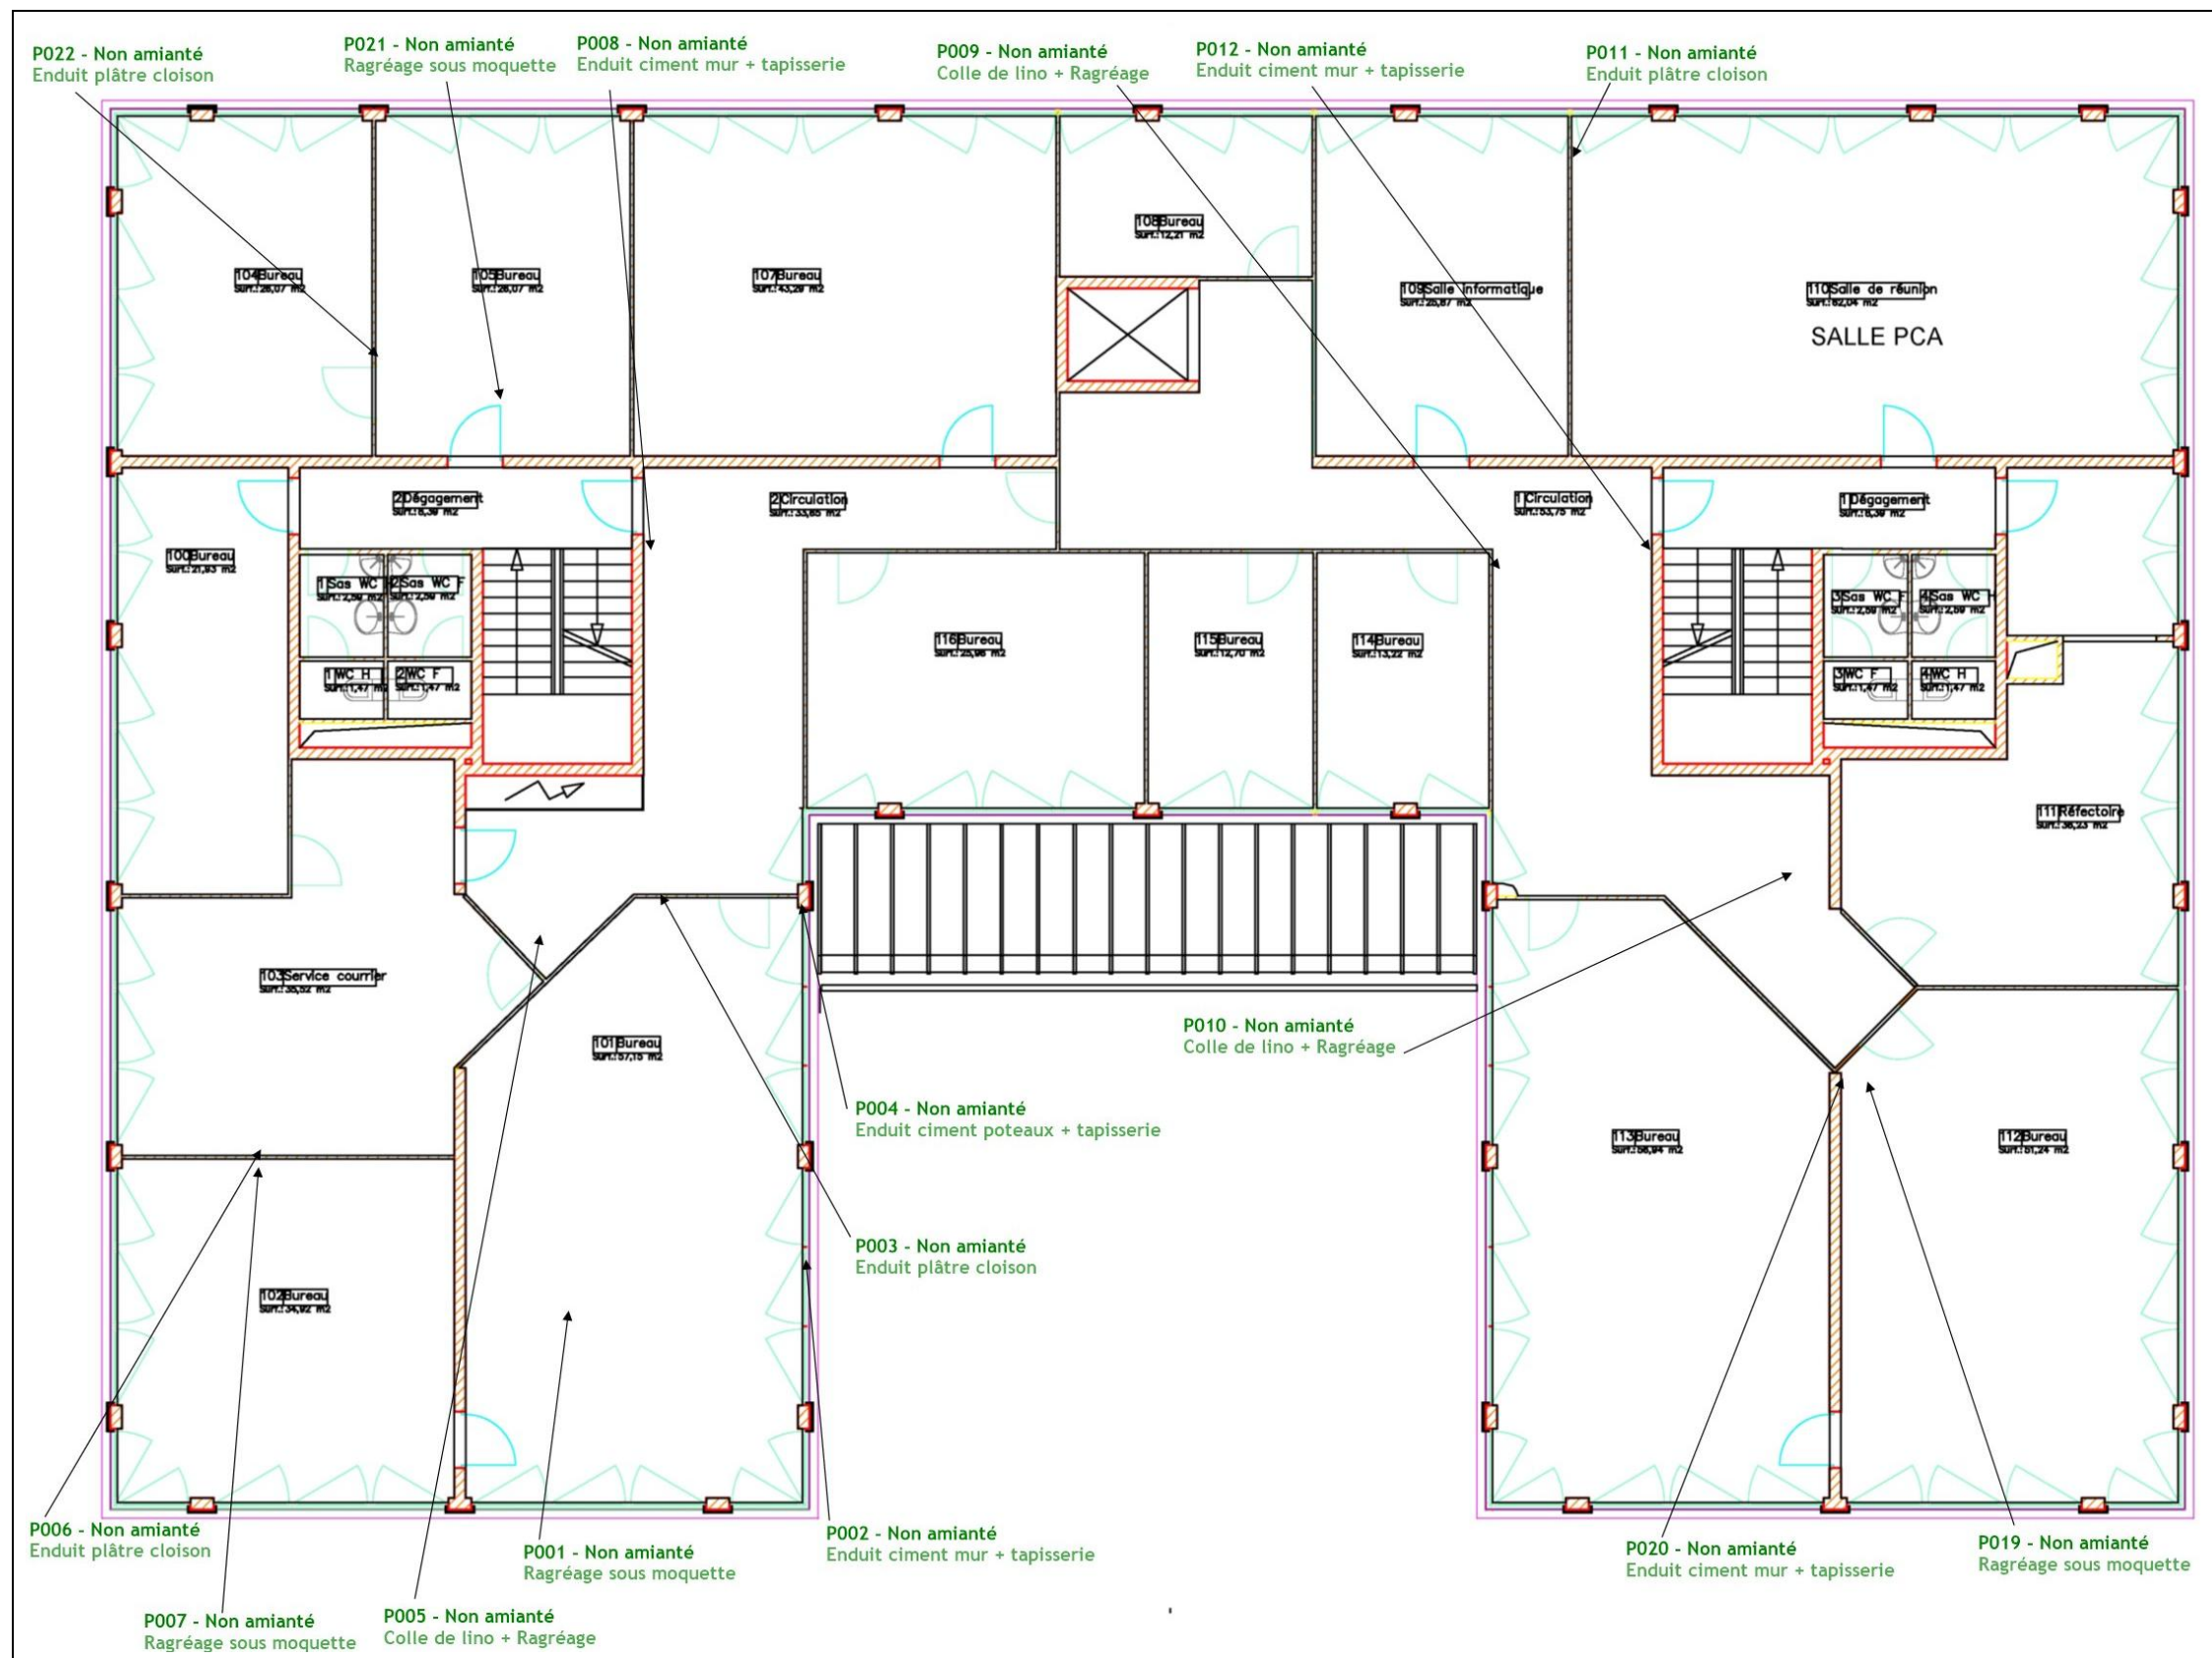
| Schéma de localisation des matériaux et produits contenant de l'amiante |
|---|
| N° planche : 2/2 |

| Schéma de localisation des matériaux et produits contenant de l'amiante |
