# Rapport de mission de repérage des matériaux et produits contenant de l'amiante avant réalisation de travaux dans un immeuble bâti

2 RUE LOBSTEIN  
CPAM  
67000 STRASBOURG

**Référence du dossier :** 2602CGEST -  
BI14370000000231

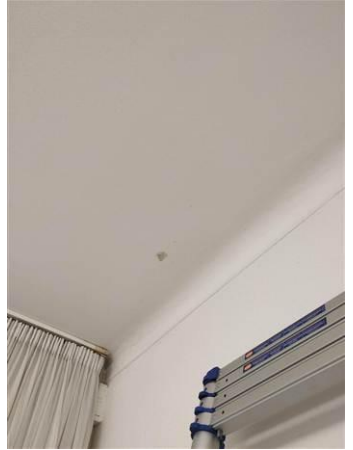
| N° de prélèvements | N° de composant *1<br>& Description opérateur | Localisation | Composant de la construction | Date du prélèvement | Résultat de l'analyse | Photo |
|---|---|---|---|---|---|---|
| P001 | Identifiant: ZPSO-001<br>Description: Enduit plâtre plafond | R+4 - 409 | 4 - Plafonds et faux plafonds - Plafonds | 04/02/2026 | Absence d'amiante | |

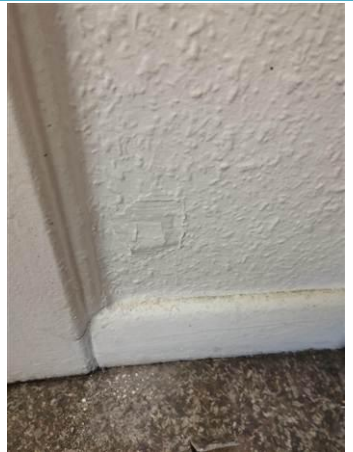
| N° de prélèvements | N° de composant *1<br>& Description opérateur | Localisation | Composant de la construction | Date du prélèvement | Résultat de l'analyse | Photo |
|---|---|---|---|---|---|---|
| P002 | Identifiant: ZPSO-002<br>Description: Enduit plâtre mur | R+4 - 409 | 3 - Parois verticales intérieures - Murs et cloisons maçonnés | 04/02/2026 | Absence d'amiante | |

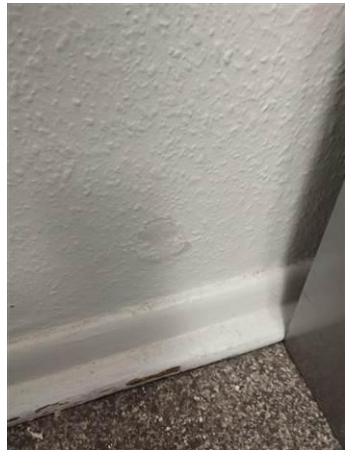
| N° de prélèvements | N° de composant *1<br>& Description opérateur | Localisation | Composant de la construction | Date du prélèvement | Résultat de l'analyse | Photo |
|---|---|---|---|---|---|---|
| P003 | <u>Identifiant:</u> ZPSO-002<br><u>Description:</u> Enduit plâtre mur | R+4 - 409 | 3 - Parois verticales intérieures - Murs et cloisons maçonnés | 04/02/2026 | Absence d'amiante | |

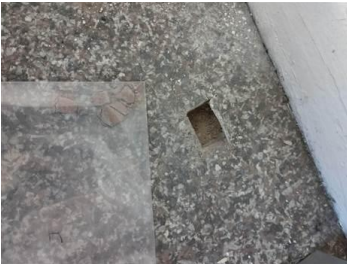
| N° de prélèvements | N° de composant *1<br>& Description opérateur | Localisation | Composant de la construction | Date du prélèvement | Résultat de l'analyse | Photo |
|---|---|---|---|---|---|---|
| P004 | <u>Identifiant:</u> ZPSO-003<br><u>Description:</u> Colle de lino + ragréage | R+4 - 409 | 5 - Planchers et planchers techniques - Revêtements de sols | 04/02/2026 | Absence d'amiante | |

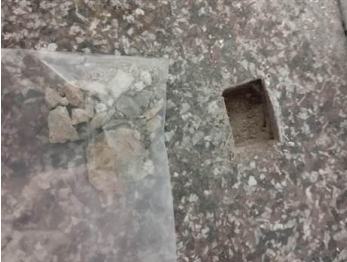
| N° de prélèvements | N° de composant *1<br>& Description opérateur | Localisation | Composant de la construction | Date du prélèvement | Résultat de l'analyse | Photo |
|---|---|---|---|---|---|---|
| P005 | <u>Identifiant:</u> ZPSO-004<br><u>Description:</u> Ragréage | R+4 - 409 | 5 - Planchers et planchers techniques - Revêtements de sols | 04/02/2026 | Absence d'amiante | |

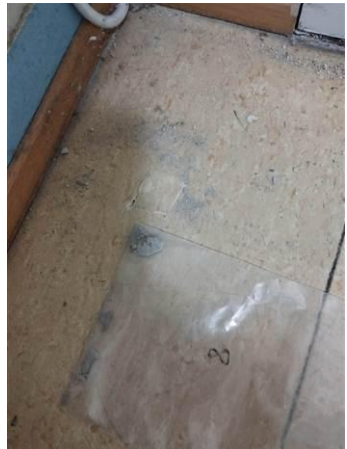
| N° de prélèvements | N° de composant *1<br>& Description opérateur | Localisation | Composant de la construction | Date du prélèvement | Résultat de l'analyse | Photo |
|---|---|---|---|---|---|---|
| P008 | Identifiant: ZPSO-003<br>Description: Colle de lino + ragréage | R+4 - Couloir 40 | 5 - Planchers et planchers techniques - Revêtements de sols | 04/02/2026 | Absence d'amiante | |

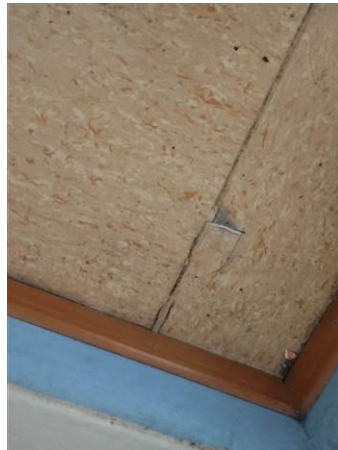
| N° de prélèvements | N° de composant *1<br>& Description opérateur | Localisation | Composant de la construction | Date du prélèvement | Résultat de l'analyse | Photo |
|---|---|---|---|---|---|---|
| P010 | Identifiant: ZPSO-006<br>Description: Ragréage + sous couche<br>cartonné | R+4 - Couloir 43 | 5 - Planchers et planchers techniques - Revêtements de sols | 04/02/2026 | Absence d'amiante | |

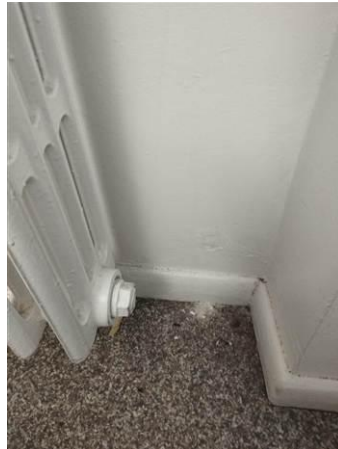
| N° de prélèvements | N° de composant *1<br>& Description opérateur | Localisation | Composant de la construction | Date du prélèvement | Résultat de l'analyse | Photo |
|---|---|---|---|---|---|---|
| P011 | Identifiant: ZPSO-002<br>Description: Enduit plâtre mur | R+4 - 404 | 3 - Parois verticales intérieures - Murs et cloisons maçonnés | 04/02/2026 | Absence d'amiante | |

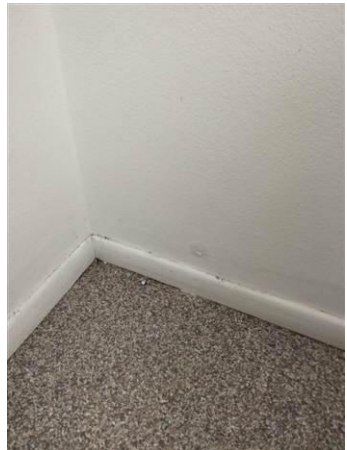
| N° de prélèvements | N° de composant *1<br>& Description opérateur | Localisation | Composant de la construction | Date du prélèvement | Résultat de l'analyse | Photo |
|---|---|---|---|---|---|---|
| P012 | <u>Identifiant:</u> ZPSO-002<br><u>Description:</u> Enduit plâtre mur | R+4 - 404 | 3 - Parois verticales intérieures - Murs et cloisons maçonnés | 04/02/2026 | Absence d'amiante | |

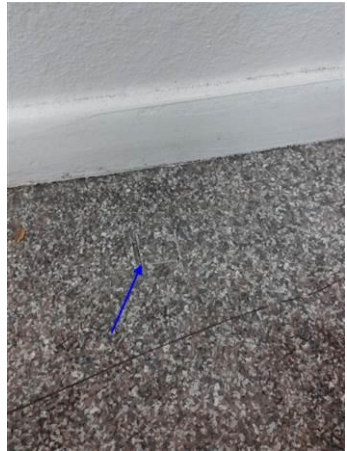
| N° de prélèvements | N° de composant *1<br>& Description opérateur | Localisation | Composant de la construction | Date du prélèvement | Résultat de l'analyse | Photo |
|---|---|---|---|---|---|---|
| P013 | <u>Identifiant:</u> ZPSO-003<br><u>Description:</u> Colle de lino + ragréage | R+4 - 404 | 5 - Planchers et planchers techniques - Revêtements de sols | 04/02/2026 | Absence d'amiante | |

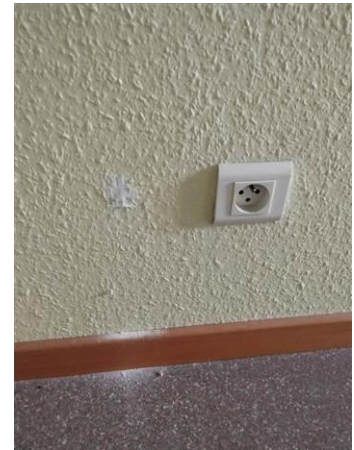
| N° de prélèvements | N° de composant *1<br>& Description opérateur | Localisation | Composant de la construction | Date du prélèvement | Résultat de l'analyse | Photo |
|---|---|---|---|---|---|---|
| P015 | <u>Identifiant:</u> ZPSO-007<br><u>Description:</u> Enduit plâtre mur | R+3 - 311 | 3 - Parois verticales intérieures - Murs et cloisons maçonnés | 04/02/2026 | Absence d'amiante | |

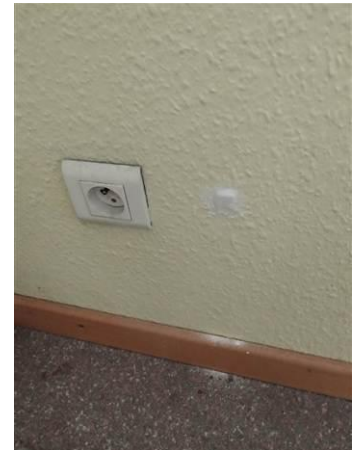
| N° de prélèvements | N° de composant *1<br>& Description opérateur | Localisation | Composant de la construction | Date du prélèvement | Résultat de l'analyse | Photo |
|---|---|---|---|---|---|---|
| P016 | <u>Identifiant:</u> ZPSO-007<br><u>Description:</u> Enduit plâtre mur | R+3 - 311 | 3 - Parois verticales intérieures - Murs et cloisons maçonnés | 04/02/2026 | Absence d'amiante | |

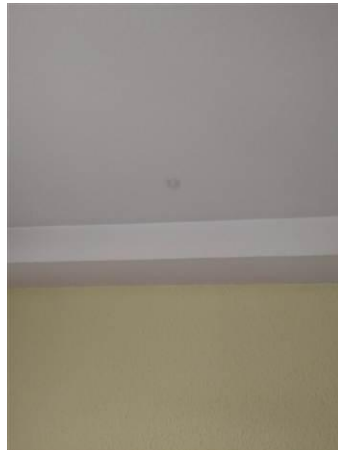
| N° de prélèvements | N° de composant *1<br>& Description opérateur | Localisation | Composant de la construction | Date du prélèvement | Résultat de l'analyse | Photo |
|---|---|---|---|---|---|---|
| P017 | Identifiant: ZPSO-008<br>Description: Enduit plâtre plafond | R+3 - 311 | 4 - Plafonds et faux plafonds - Plafonds | 04/02/2026 | Absence d'amiante | |

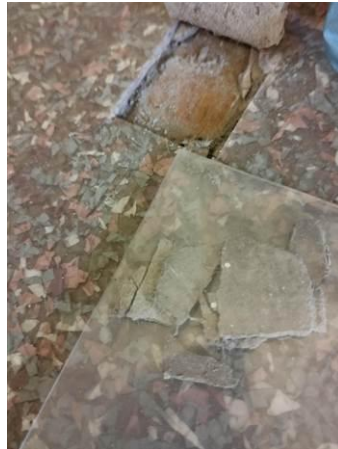
| N° de prélèvements | N° de composant *1<br>& Description opérateur | Localisation | Composant de la construction | Date du prélèvement | Résultat de l'analyse | Photo |
|---|---|---|---|---|---|---|
| P018 | Identifiant: ZPSO-009<br>Description: Colle de lino + ragréage | R+3 - 307 | 5 - Planchers et planchers techniques - Revêtements de sols | 04/02/2026 | Absence d'amiante | |

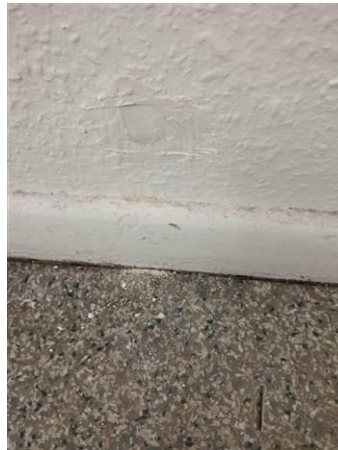
| N° de prélèvements | N° de composant *1<br>& Description opérateur | Localisation | Composant de la construction | Date du prélèvement | Résultat de l'analyse | Photo |
|---|---|---|---|---|---|---|
| P019 | <u>Identifiant:</u> ZPSO-007<br><u>Description:</u> Enduit plâtre mur | R+3 - 307 | 3 - Parois verticales intérieures - Murs et cloisons maçonnés | 04/02/2026 | Absence d'amiante | |

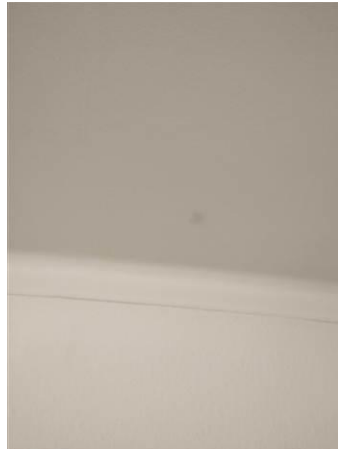
| N° de prélèvements | N° de composant *1<br>& Description opérateur | Localisation | Composant de la construction | Date du prélèvement | Résultat de l'analyse | Photo |
|---|---|---|---|---|---|---|
| P020 | <u>Identifiant:</u> ZPSO-008<br><u>Description:</u> Enduit plâtre plafond | R+3 - 307 | 4 - Plafonds et faux plafonds - Plafonds | 04/02/2026 | Absence d'amiante | |

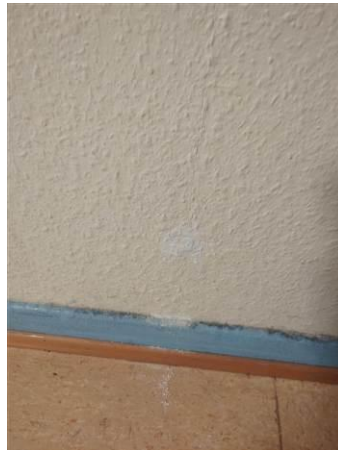
| N° de prélèvements | N° de composant *1<br>& Description opérateur | Localisation | Composant de la construction | Date du prélèvement | Résultat de l'analyse | Photo |
|---|---|---|---|---|---|---|
| P021 | <u>Identifiant:</u> ZPSO-007<br><u>Description:</u> Enduit plâtre mur | R+3 - Couloir 33 | 3 - Parois verticales intérieures - Murs et cloisons maçonnés | 04/02/2026 | Absence d'amiante | |

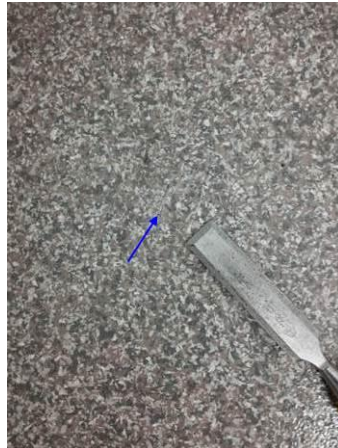
| N° de prélèvements | N° de composant *1<br>& Description opérateur | Localisation | Composant de la construction | Date du prélèvement | Résultat de l'analyse | Photo |
|---|---|---|---|---|---|---|
| P022 | <u>Identifiant:</u> ZPSO-009<br><u>Description:</u> Colle de lino + ragréage | R+3 - 303 | 5 - Planchers et planchers techniques - Revêtements de sols | 04/02/2026 | Absence d'amiante | |

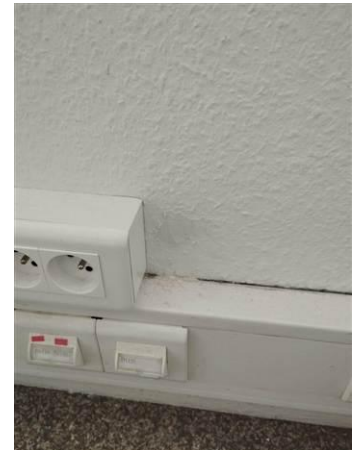
| N° de prélèvements | N° de composant *1 & Description opérateur | Localisation | Composant de la construction | Date du prélèvement | Résultat de l'analyse | Photo |
|---|---|---|---|---|---|---|
| P023 | <u>Identifiant:</u> ZPSO-007<br><u>Description:</u> Enduit plâtre mur | R+3 - 302 | 3 - Parois verticales intérieures - Murs et cloisons maçonnés | 04/02/2026 | Absence d'amiante | |

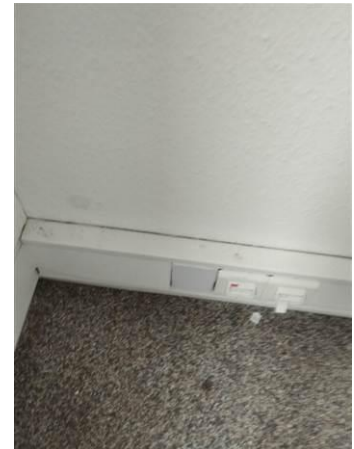
| N° de prélèvements | N° de composant *1 & Description opérateur | Localisation | Composant de la construction | Date du prélèvement | Résultat de l'analyse | Photo |
|---|---|---|---|---|---|---|
| P024 | <u>Identifiant:</u> ZPSO-007<br><u>Description:</u> Enduit plâtre mur | R+3 - 301 | 3 - Parois verticales intérieures - Murs et cloisons maçonnés | 04/02/2026 | Absence d'amiante | |

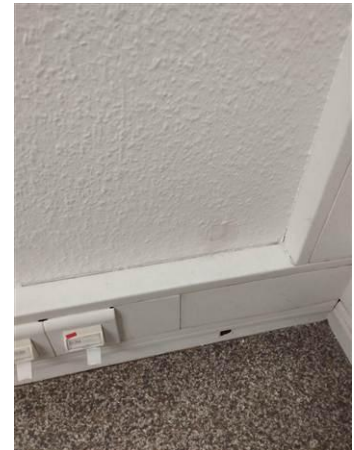
| N° de prélèvements | N° de composant *1<br>& Description opérateur | Localisation | Composant de la construction | Date du prélèvement | Résultat de l'analyse | Photo |
|---|---|---|---|---|---|---|
| P025 | <u>Identifiant:</u> ZPSO-007<br><u>Description:</u> Enduit plâtre mur | R+3 - 304 | 3 - Parois verticales intérieures - Murs et cloisons maçonnés | 04/02/2026 | Absence d'amiante | |

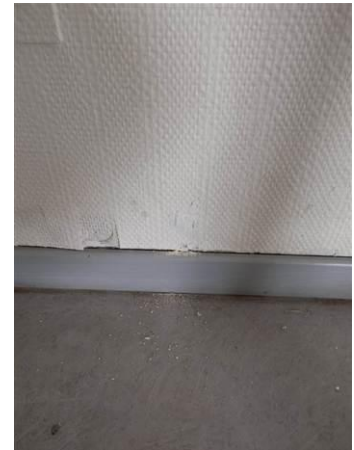
| N° de prélèvements | N° de composant *1<br>& Description opérateur | Localisation | Composant de la construction | Date du prélèvement | Résultat de l'analyse | Photo |
|---|---|---|---|---|---|---|
| P026 | <u>Identifiant:</u> ZPSO-010<br><u>Description:</u> Enduit plâtre mur | R+2 - 209 | 3 - Parois verticales intérieures - Murs et cloisons maçonnés | 04/02/2026 | Absence d'amiante | |

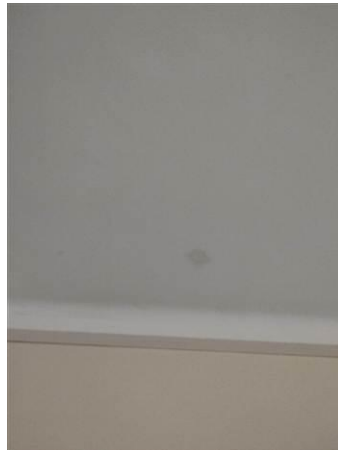
| N° de prélèvements | N° de composant *1<br>& Description opérateur | Localisation | Composant de la construction | Date du prélèvement | Résultat de l'analyse | Photo |
|---|---|---|---|---|---|---|
| P027 | Identifiant: ZPSO-011<br>Description: Enduit plâtre plafond | R+2 - 209 | 4 - Plafonds et faux plafonds - Plafonds | 04/02/2026 | Absence d'amiante | |

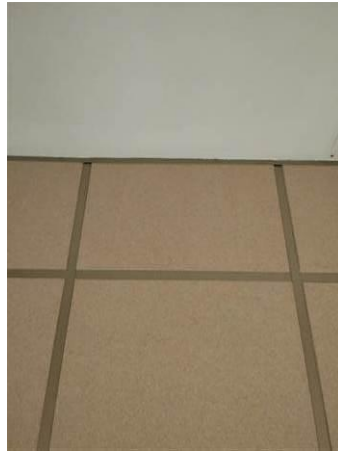
| N° de prélèvements | N° de composant *1<br>& Description opérateur | Localisation | Composant de la construction | Date du prélèvement | Résultat de l'analyse | Photo |
|---|---|---|---|---|---|---|
| P028 | Identifiant: ZPSO-012<br>Description: Colle de lino + ragréage | R+2 - 209 | 5 - Planchers et planchers techniques - Revêtements de sols | 04/02/2026 | Absence d'amiante | |

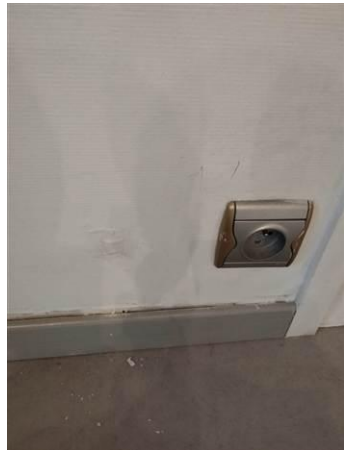
| N° de prélèvements | N° de composant *1<br>& Description opérateur | Localisation | Composant de la construction | Date du prélèvement | Résultat de l'analyse | Photo |
|---|---|---|---|---|---|---|
| P030 | <u>Identifiant:</u> ZPSO-010<br><u>Description:</u> Enduit plâtre mur | R+2 - 206 | 3 - Parois verticales intérieures - Murs et cloisons maçonnés | 04/02/2026 | Absence d'amiante | |

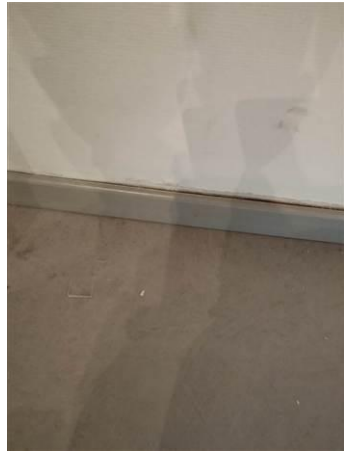
| N° de prélèvements | N° de composant *1<br>& Description opérateur | Localisation | Composant de la construction | Date du prélèvement | Résultat de l'analyse | Photo |
|---|---|---|---|---|---|---|
| P031 | <u>Identifiant:</u> ZPSO-012<br><u>Description:</u> Colle de lino + ragréage | R+2 - 206 | 5 - Planchers et planchers techniques - Revêtements de sols | 04/02/2026 | Absence d'amiante | |

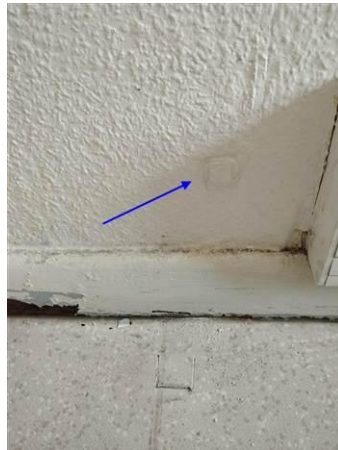
| N° de prélèvements | N° de composant *1<br>& Description opérateur | Localisation | Composant de la construction | Date du prélèvement | Résultat de l'analyse | Photo |
|---|---|---|---|---|---|---|
| P033 | <u>Identifiant:</u> ZPSO-010<br><u>Description:</u> Enduit plâtre mur | R+2 - 202 | 3 - Parois verticales intérieures - Murs et cloisons maçonnés | 04/02/2026 | Absence d'amiante | |

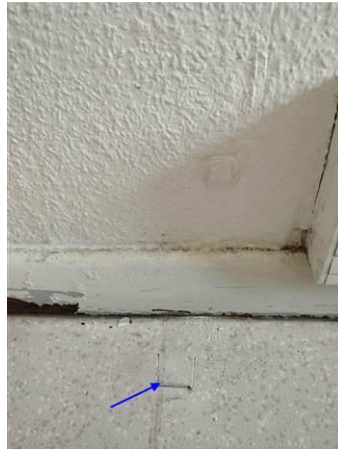
| N° de prélèvements | N° de composant *1<br>& Description opérateur | Localisation | Composant de la construction | Date du prélèvement | Résultat de l'analyse | Photo |
|---|---|---|---|---|---|---|
| P034 | <u>Identifiant:</u> ZPSO-012<br><u>Description:</u> Colle de lino + ragréage | R+2 - 202 | 5 - Planchers et planchers techniques - Revêtements de sols | 04/02/2026 | Absence d'amiante | |

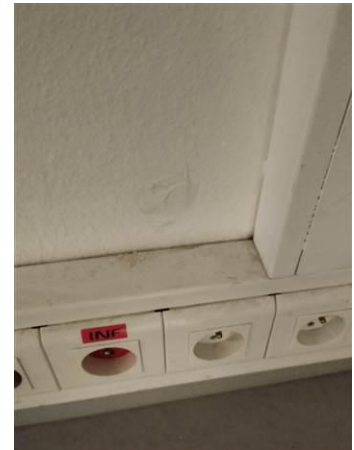
| N° de prélèvements | N° de composant *1<br>& Description opérateur | Localisation | Composant de la construction | Date du prélèvement | Résultat de l'analyse | Photo |
|---|---|---|---|---|---|---|
| P035 | <u>Identifiant:</u> ZPSO-010<br><u>Description:</u> Enduit plâtre mur | R+2 - 204 | 3 - Parois verticales intérieures - Murs et cloisons maçonnés | 04/02/2026 | Absence d'amiante | |

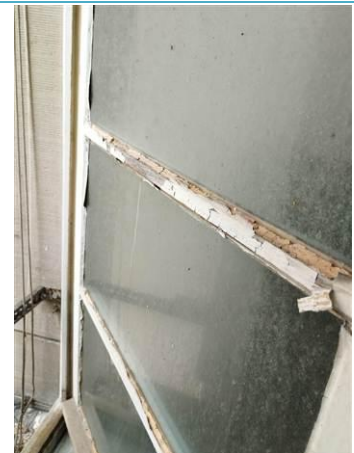
| N° de prélèvements | N° de composant *1<br>& Description opérateur | Localisation | Composant de la construction | Date du prélèvement | Résultat de l'analyse | Photo |
|---|---|---|---|---|---|---|
| P037 | <u>Identifiant:</u> ZPSO-014<br><u>Description:</u> mastic de vitrage | R+1 - ISOLA | 2 - Parois verticales extérieures et Façades - Menuiseries extérieures | 04/02/2026 | Absence d'amiante | |

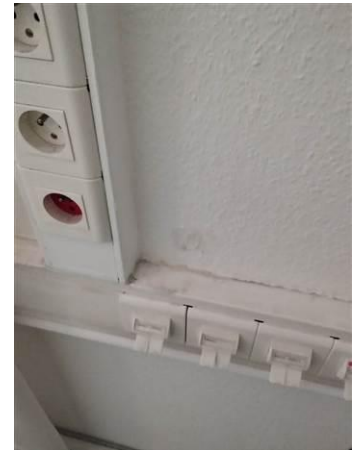
| N° de prélèvements | N° de composant *1<br>& Description opérateur | Localisation | Composant de la construction | Date du prélèvement | Résultat de l'analyse | Photo |
|---|---|---|---|---|---|---|
| P038 | Identifiant: ZPSO-015<br>Description: Enduit plâtre mur | R+1 - 111 | 3 - Parois verticales intérieures - Murs et cloisons maçonnés | 04/02/2026 | Absence d'amiante | |

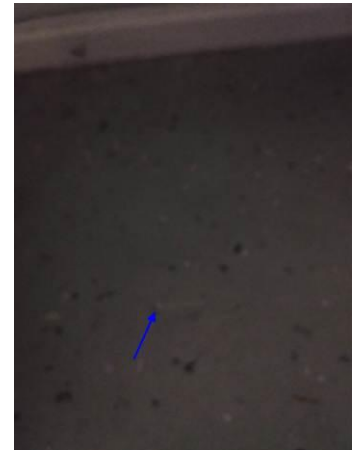
| N° de prélèvements | N° de composant *1<br>& Description opérateur | Localisation | Composant de la construction | Date du prélèvement | Résultat de l'analyse | Photo |
|---|---|---|---|---|---|---|
| P039 | Identifiant: ZPSO-016<br>Description: Colle de lino + ragréage | R+1 - 111 | 5 - Planchers et planchers techniques - Revêtements de sols | 04/02/2026 | Absence d'amiante | |

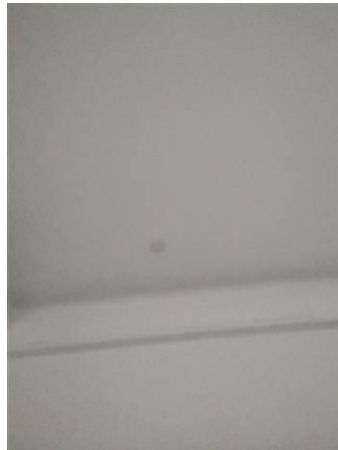
| N° de prélèvements | N° de composant *1<br>& Description opérateur | Localisation | Composant de la construction | Date du prélèvement | Résultat de l'analyse | Photo |
|---|---|---|---|---|---|---|
| P040 | <u>Identifiant:</u> ZPSO-017<br><u>Description:</u> Enduit plâtre plafond | R+1 - 111 | 4 - Plafonds et faux plafonds - Plafonds | 04/02/2026 | Absence d'amiante | |

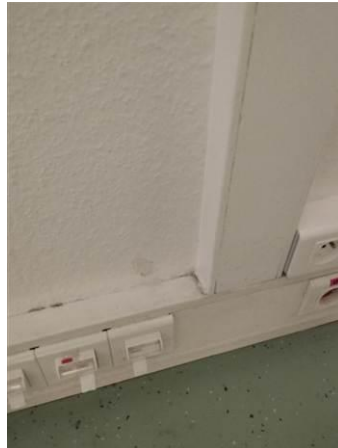
| N° de prélèvements | N° de composant *1<br>& Description opérateur | Localisation | Composant de la construction | Date du prélèvement | Résultat de l'analyse | Photo |
|---|---|---|---|---|---|---|
| P041 | <u>Identifiant:</u> ZPSO-015<br><u>Description:</u> Enduit plâtre mur | R+1 - 108 | 3 - Parois verticales intérieures - Murs et cloisons maçonnés | 04/02/2026 | Absence d'amiante | |

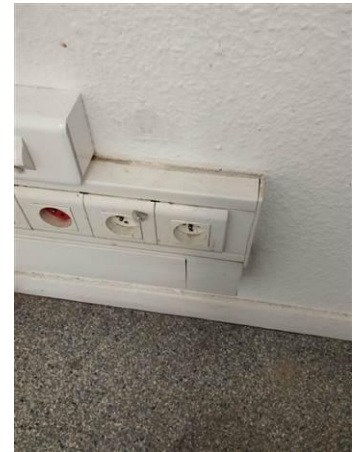
| N° de prélèvements | N° de composant *1 & Description opérateur | Localisation | Composant de la construction | Date du prélèvement | Résultat de l'analyse | Photo |
|---|---|---|---|---|---|---|
| P042 | Identifiant: ZPSO-015<br>Description: Enduit plâtre mur | R+1 - 107 | 3 - Parois verticales intérieures - Murs et cloisons maçonnés | 04/02/2026 | Absence d'amiante | |

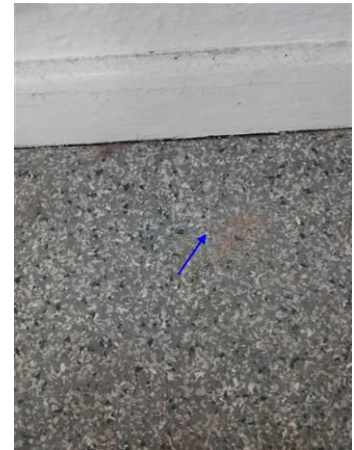
| N° de prélèvements | N° de composant *1 & Description opérateur | Localisation | Composant de la construction | Date du prélèvement | Résultat de l'analyse | Photo |
|---|---|---|---|---|---|---|
| P043 | Identifiant: ZPSO-016<br>Description: Colle de lino + ragréage | R+1 - 107 | 5 - Planchers et planchers techniques - Revêtements de sols | 04/02/2026 | Absence d'amiante | |

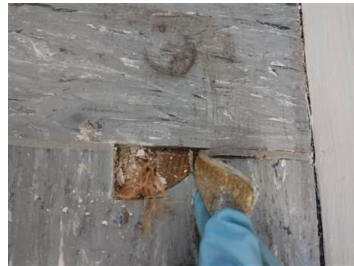
| N° de prélèvements | N° de composant *1<br>& Description opérateur | Localisation | Composant de la construction | Date du prélèvement | Résultat de l'analyse | Photo |
|---|---|---|---|---|---|---|
| P044 | <u>Identifiant:</u> ZPSO-018<br><u>Description:</u> Colle entre lino et Moquette | R+1 - 102 | 5 - Planchers et planchers techniques - Revêtements de sols | 04/02/2026 | Absence d'amiante | |

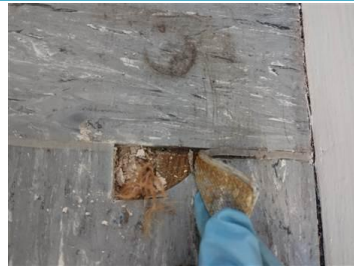
| N° de prélèvements | N° de composant *1<br>& Description opérateur | Localisation | Composant de la construction | Date du prélèvement | Résultat de l'analyse | Photo |
|---|---|---|---|---|---|---|
| P045 | <u>Identifiant:</u> ZPSO-019<br><u>Description:</u> Ragréage | R+1 - 102 | 5 - Planchers et planchers techniques - Revêtements de sols | 04/02/2026 | Absence d'amiante | |

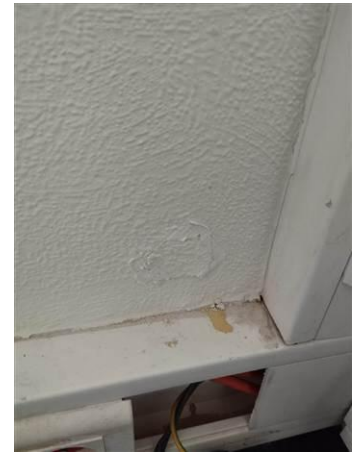
| N° de prélèvements | N° de composant *1<br>& Description opérateur | Localisation | Composant de la construction | Date du prélèvement | Résultat de l'analyse | Photo |
|---|---|---|---|---|---|---|
| P046 | <u>Identifiant:</u> ZPSO-015<br><u>Description:</u> Enduit plâtre mur | R+1 - 105 | 3 - Parois verticales intérieures - Murs et cloisons maçonnés | 04/02/2026 | Absence d'amiante | |

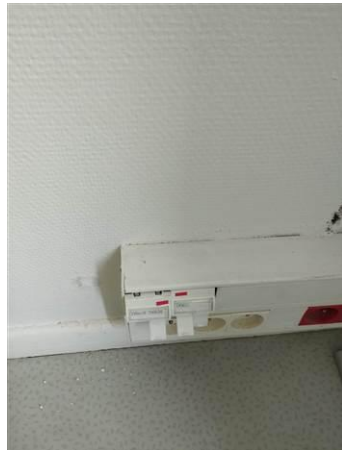
| N° de prélèvements | N° de composant *1<br>& Description opérateur | Localisation | Composant de la construction | Date du prélèvement | Résultat de l'analyse | Photo |
|---|---|---|---|---|---|---|
| P048 | <u>Identifiant:</u> ZPSO-020<br><u>Description:</u> Enduit plâtre mur | RDC - 006 | 3 - Parois verticales intérieures - Murs et cloisons maçonnés | 04/02/2026 | Absence d'amiante | |

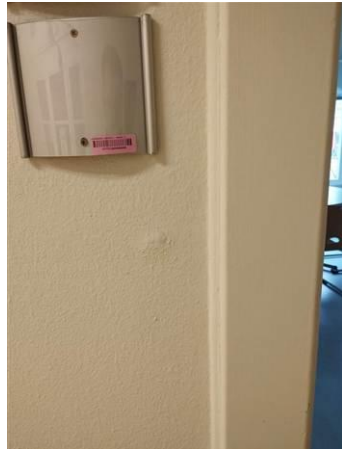
| N° de prélèvements | N° de composant *1<br>& Description opérateur | Localisation | Composant de la construction | Date du prélèvement | Résultat de l'analyse | Photo |
|---|---|---|---|---|---|---|
| P049 | <u>Identifiant:</u> ZPSO-020<br><u>Description:</u> Enduit plâtre mur | RDC - Couloir 09 | 3 - Parois verticales intérieures - Murs et cloisons maçonnés | 04/02/2026 | Absence d'amiante | |

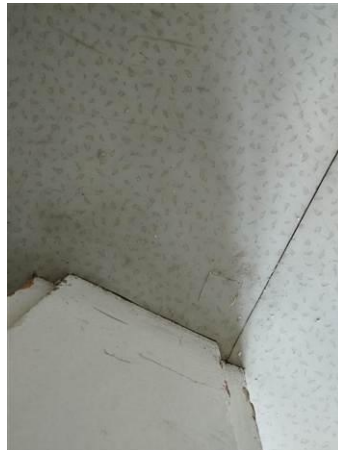
| N° de prélèvements | N° de composant *1<br>& Description opérateur | Localisation | Composant de la construction | Date du prélèvement | Résultat de l'analyse | Photo |
|---|---|---|---|---|---|---|
| P050 | Identifiant: ZPSO-021<br>Description: Colle de lino + Ragréage | RDC - 006 | 5 - Planchers et planchers techniques - Revêtements de sols | 04/02/2026 | Absence d'amiante | |

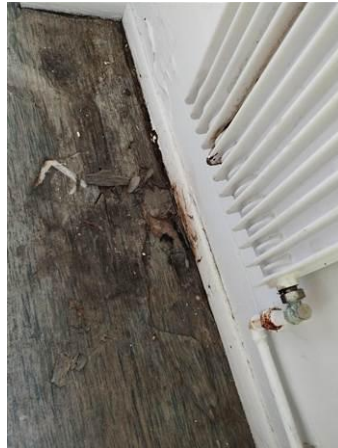
| N° de prélèvements | N° de composant *1<br>& Description opérateur | Localisation | Composant de la construction | Date du prélèvement | Résultat de l'analyse | Photo |
|---|---|---|---|---|---|---|
| P051 | Identifiant: ZPSO-022<br>Description: Ragréage collé à la moquette | RDC - Espace 13 - ménage | 5 - Planchers et planchers techniques - Revêtements de sols | 04/02/2026 | Absence d'amiante | |

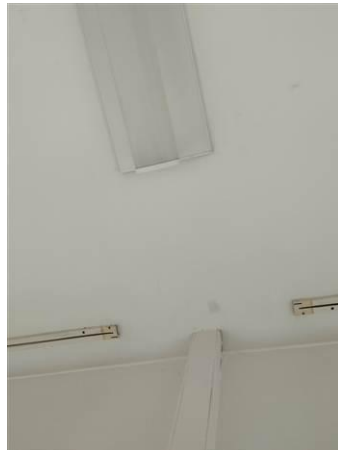
| N° de prélèvements | N° de composant *1<br>& Description opérateur | Localisation | Composant de la construction | Date du prélèvement | Résultat de l'analyse | Photo |
|---|---|---|---|---|---|---|
| P052 | <u>Identifiant:</u> ZPSO-023<br><u>Description:</u> Enduit plâtre plafond | RDC - 005 | 4 - Plafonds et faux plafonds - Plafonds | 04/02/2026 | Absence d'amiante | |

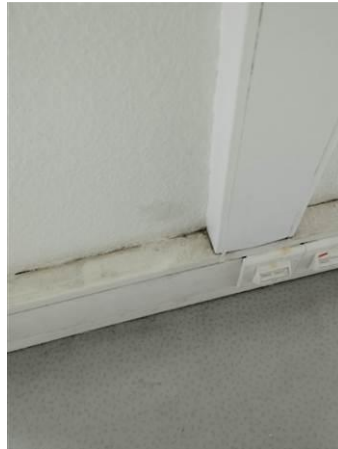
| N° de prélèvements | N° de composant *1<br>& Description opérateur | Localisation | Composant de la construction | Date du prélèvement | Résultat de l'analyse | Photo |
|---|---|---|---|---|---|---|
| P053 | <u>Identifiant:</u> ZPSO-020<br><u>Description:</u> Enduit plâtre mur | RDC - 005 | 3 - Parois verticales intérieures - Murs et cloisons maçonnés | 04/02/2026 | Absence d'amiante | |

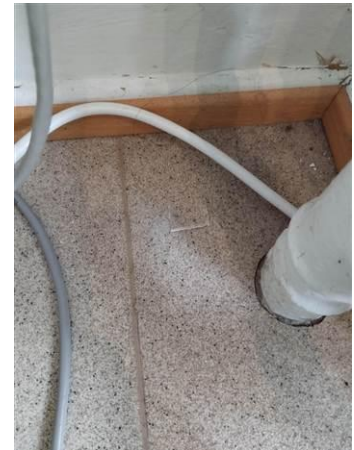
| N° de prélèvements | N° de composant *1 & Description opérateur | Localisation | Composant de la construction | Date du prélèvement | Résultat de l'analyse | Photo |
|---|---|---|---|---|---|---|
| P054 | <u>Identifiant:</u> ZPSO-024<br><u>Description:</u> Colle lino + Ragréage | RDC - 26 | 5 - Planchers et planchers techniques - Revêtements de sols | 04/02/2026 | Absence d'amiante | |

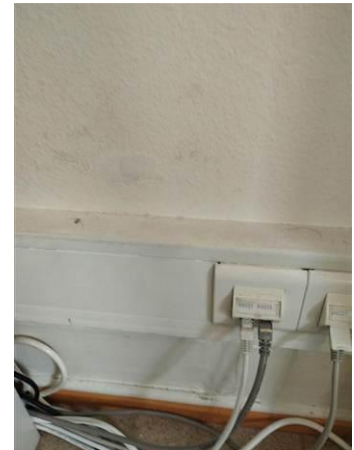
| N° de prélèvements | N° de composant *1 & Description opérateur | Localisation | Composant de la construction | Date du prélèvement | Résultat de l'analyse | Photo |
|---|---|---|---|---|---|---|
| P055 | <u>Identifiant:</u> ZPSO-025<br><u>Description:</u> Enduit plâtre mur | RDC - 26 | 3 - Parois verticales intérieures - Murs et cloisons maçonnés | 04/02/2026 | Absence d'amiante | |
