**Rénovation des façades du bâtiment Poulenc  
Paris**

**Notice structure – PRO-DCE**

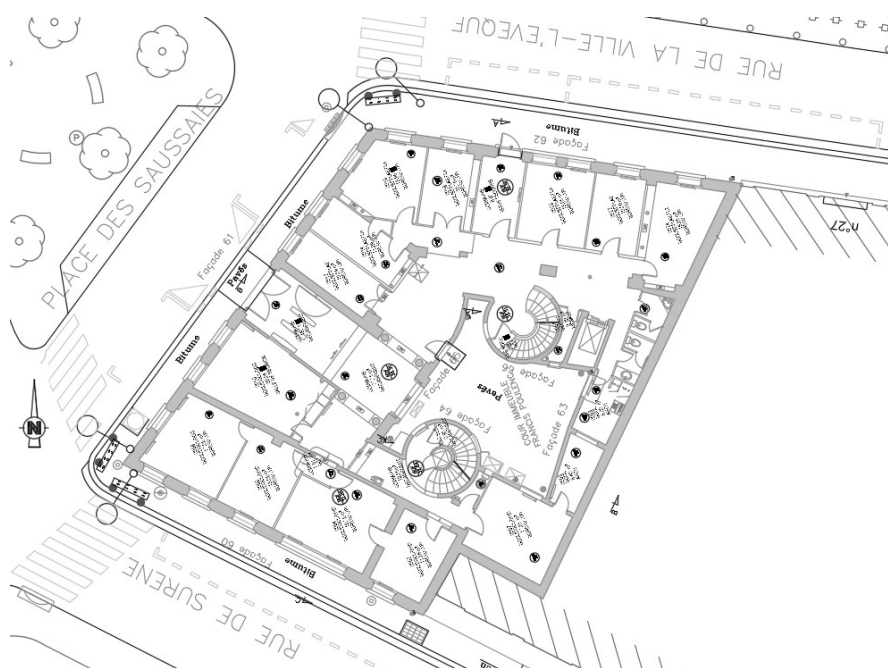
Figure 2 : Repérage des éléments de l'édifice.

L'immeuble s'organise en quatre ailes entourant une cour carrée. On distingue les éléments suivants :

- Façades sur rue numérotées 60 (Sud), 61 (Ouest) et 62 (Nord),
- Façades sur cour numérotées 63 (Est), 64 (Sud), 65 (Est) et 66 (Nord)
- Ailes Nord, Sud, Est et Ouest
- Cages d'escalier Nord et Sud
- Héberges sur face Est
- Cour de l'immeuble

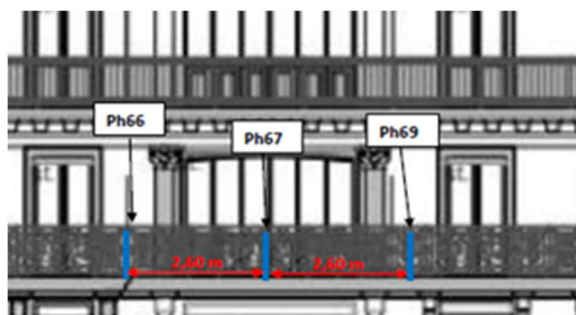
Figure 3 – Repérage des joints entre dalles de balcons sur les façades Nord et Ouest. Rapport Rincet BTP.

Les relevés de sondages sont reproduits dans les figures ci-après, nous prendrons les valeurs relevées dans ces figures pour le prédimensionnement des renforcements à mettre en œuvre.

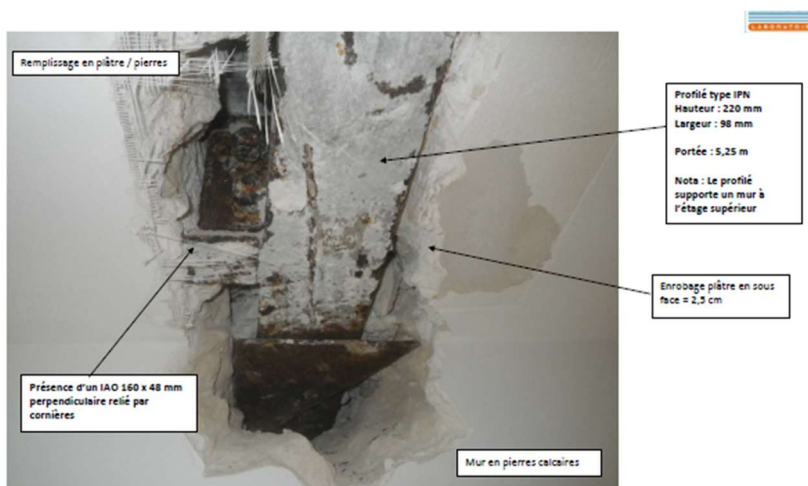
Le sondage en plancher haut d'étage courant a permis d'identifier la structure des planchers : planchers métalliques avec entretoises et fentons, remplissage en plâtre et gravats.

Figure 5 – Repérage des éléments structurels à l'about des poutres métalliques du plancher haut R+2. Rapport Rincent BTP.

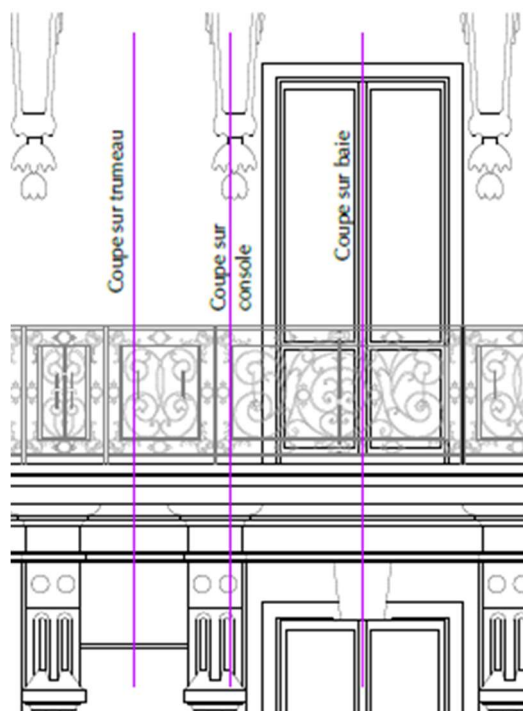
Figure 6 – Repérage des coupes sur balcon

À partir du relevé de sondages réalisé par l'entreprise, nous avons pu établir ces coupes schématiques concernant les relations structurelles entre planchers d'étages, mur de façade et balcons.

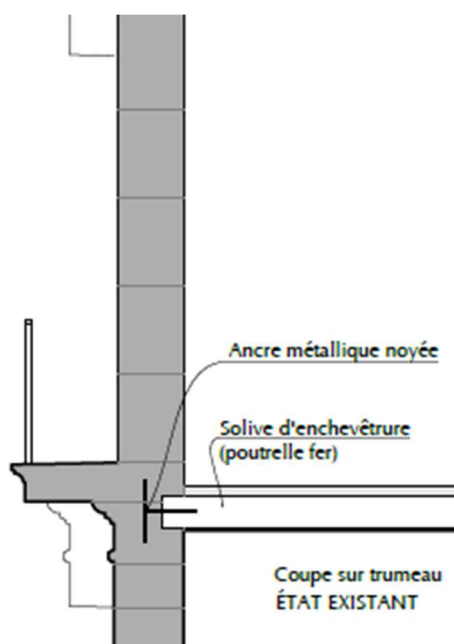
Figure 7 – Coupe schématique sur un balcon (hypothèse faite à partir des relevés de sondages)

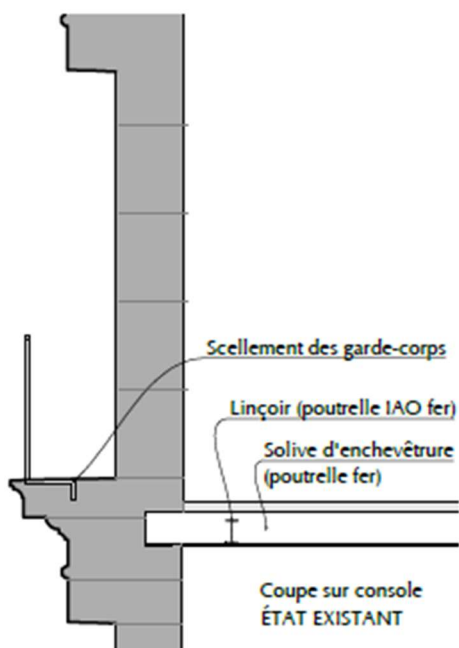
Figure 8 – Coupe schématique sur un balcon (hypothèse faite à partir des relevés de sondages)

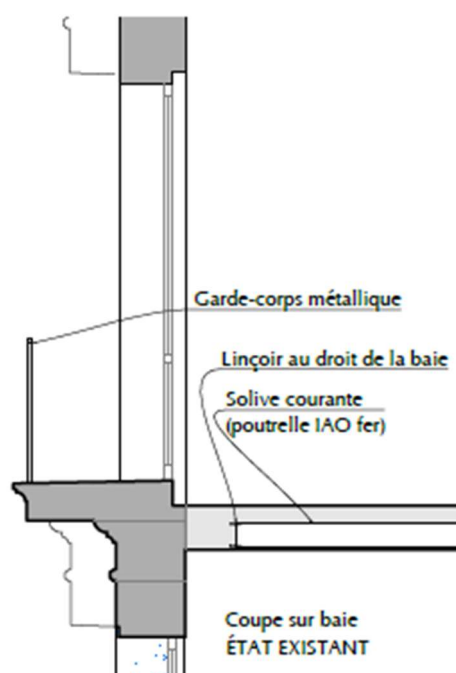
Figure 9 – Coupe schématique sur un balcon (hypothèse faite à partir des relevés de sondages)

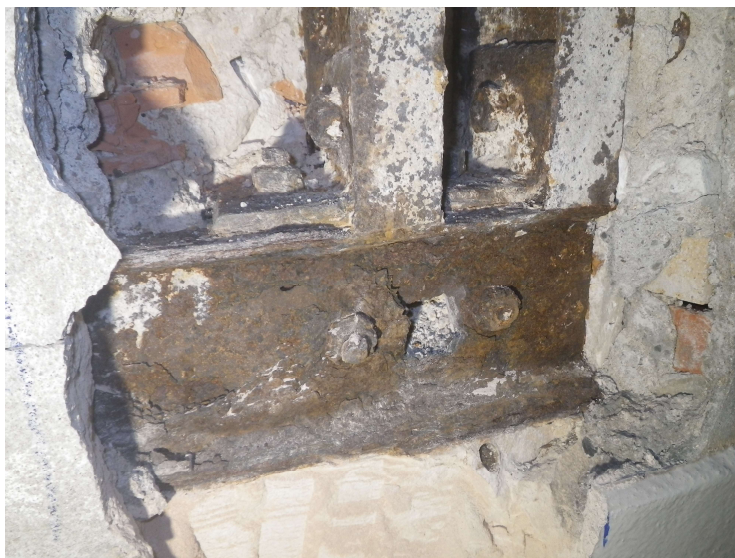
Figure 14 – Photographie du sondage sur la sablière basse RDC. Corrosion importante, perte de section, perforation de l'âme. Photo Rincent BTP.

- Sablière basse du RDC : Dégradation très importante, élément à remplacer à 100 %
- Ossature du RDC et 1er étage : dégradation importante, 20 % d'éléments à remplacer, 20% d'éléments à renforcer, 100% des assemblages à reprendre
- Ossature du 1er au 6ème étage : dégradation importante, 5% d'éléments à remplacer, 5% d'éléments à renforcer, 25% des assemblages à reprendre

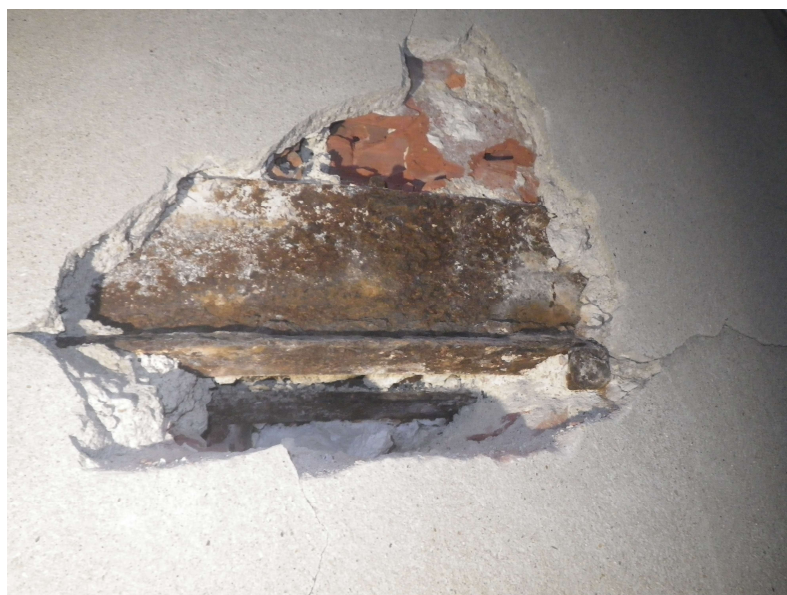
Figure 15 – Photographie du sondage sur la sablière basse R+1. Corrosion importante, perte de section limitée. Photo Rincent BTP.

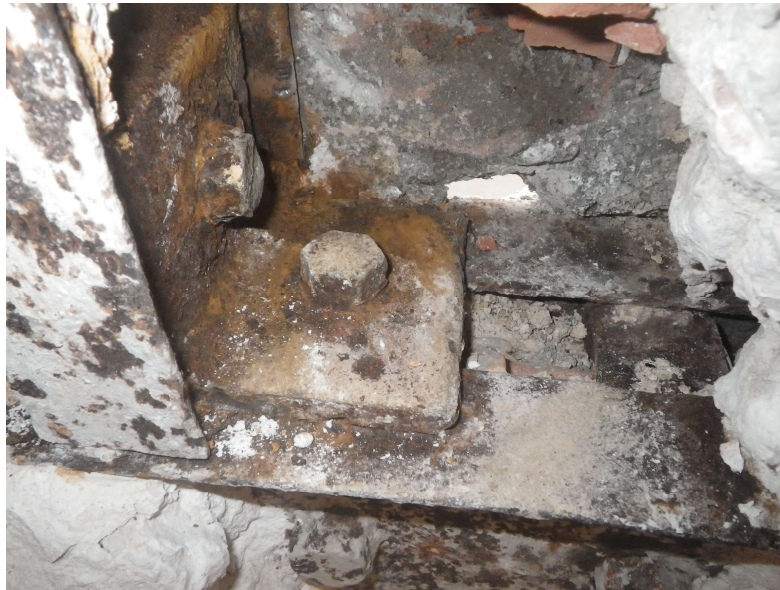
Figure 16 – Photographie du sondage sur la sablière basse R+1. Corrosion sans perte de section. Photo Rincet BTP.

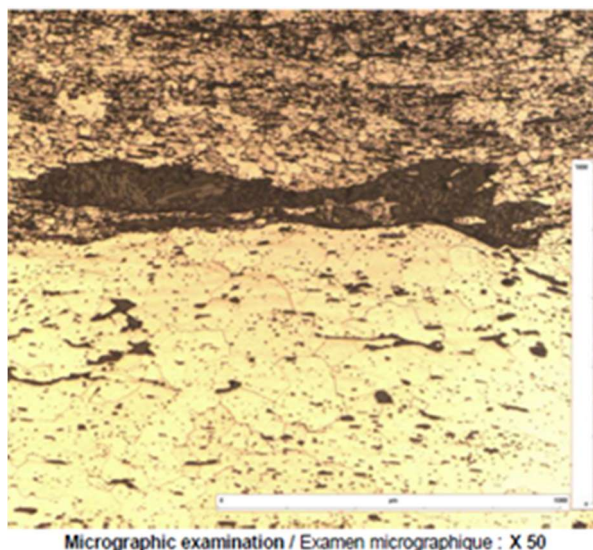
Les analyses chimiques et métallographiques concluent sur un matériau en **fer puddlé**, caractérisé par une structure ferritique et de nombreuses inclusions de grande taille et disposées parallèlement au sens de laminage.

Figure 17 – Examen micrographique d'un échantillon de poutelle métallique, observé au microscope optique après attaque au Nital. Rapport Rincent BTP

Ce matériau a une soudabilité médiocre : bien que le taux de carbone bas permettrait la soudure sur le plan chimique, la présence de nombreuses inclusions entraîne un risque de délamination lors des opérations de soudage, nécessitant de prendre des précautions opératoires.

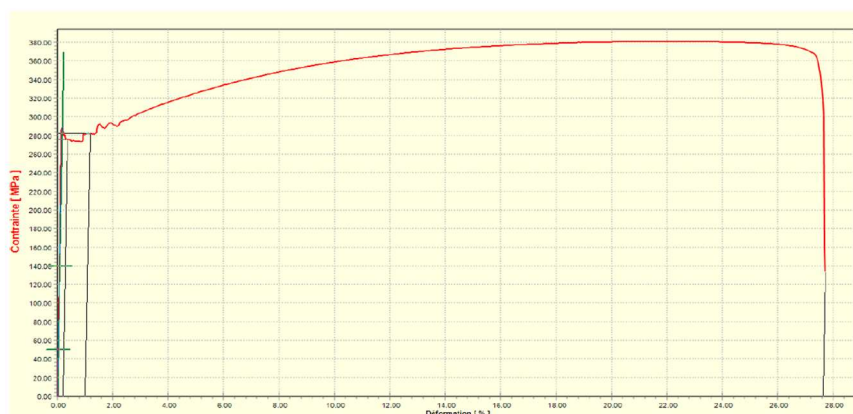
Les essais de traction permettent d'évaluer la résistance à la traction, la limite d'élasticité et le module d'Young du matériau étudié, afin de disposer de ces caractéristiques dans le calcul des renforcements à mettre en œuvre.

Figure 18 – Courbe d'essai de traction effectué sur l'échantillon prélevé sur une poutelle de la dalle de la cour.  
Rapport Rincent BTP

Mis à part l'échantillon E, les valeurs de d'allongement à la rupture s'échelonnent de **4% à 26%**, et se situent dans la gamme de valeurs d'allongement à la rupture des fers puddlés qui s'étend habituellement de 5% à 30%.

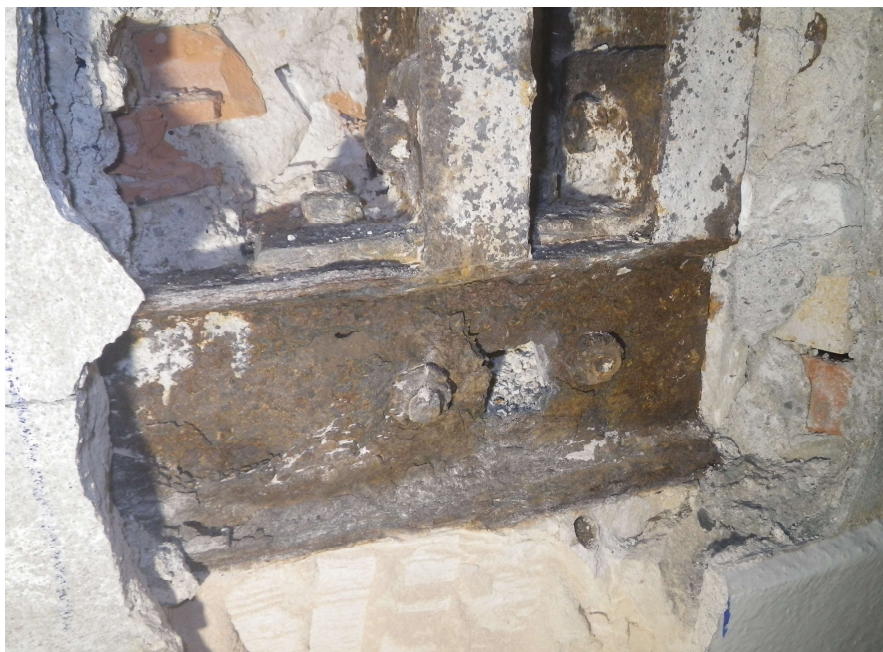
Figure 25 – Sondages sur la sablière basse RDC de l'escalier Nord. Corrosion avec perte de section, feuilletage, perforation de l'âme. Photographie Rincent BTP.

- Une corrosion importante avec éléments désassemblés, perforations, feuilletage et pertes de section en partie basse (RDC à R+1) ;
- Une corrosion sans perte de section, feuilletage et perforation en partie haute (R+2 à R+6).

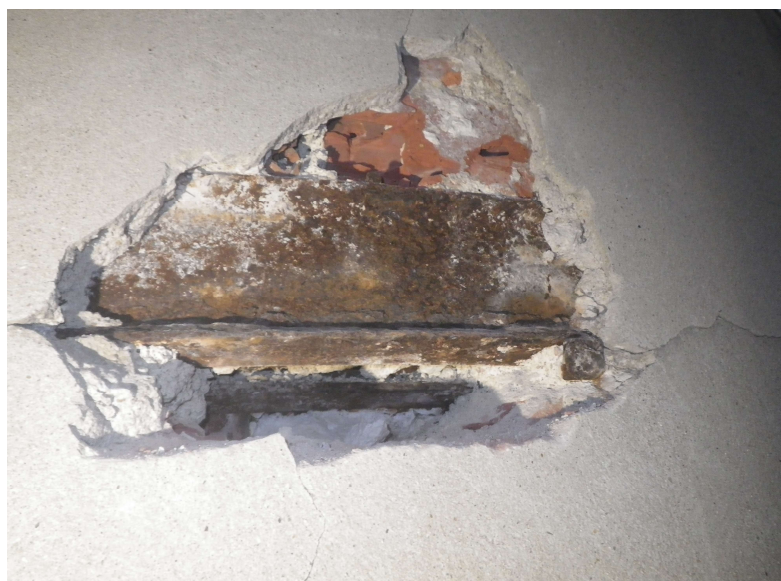
Figure 26 – Sondages sur la sablière basse R+1 de l'escalier Nord. Corrosion avec perte de section et feuilletage. Photographie Rincent BTP.

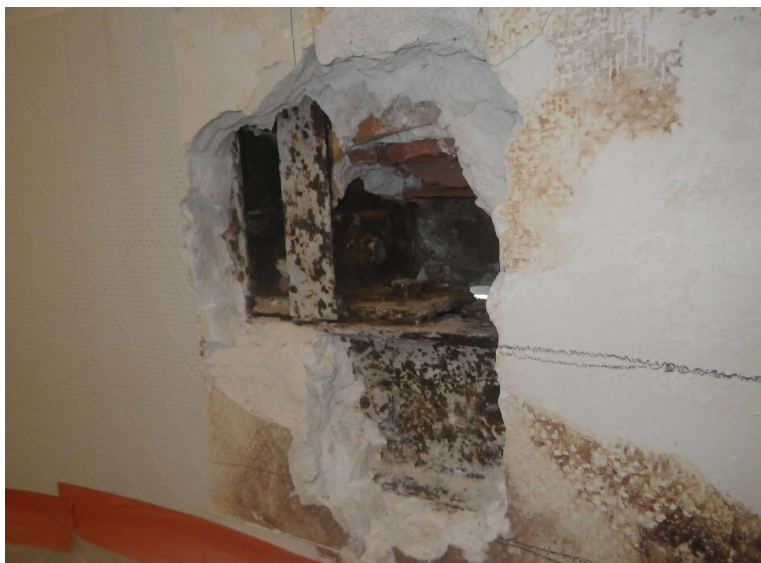
Figure 27 – Sondages sur la sablière basse en R+6 de l'escalier Nord. Corrosion sans perte de section.  
Photographie Rincet BTP.

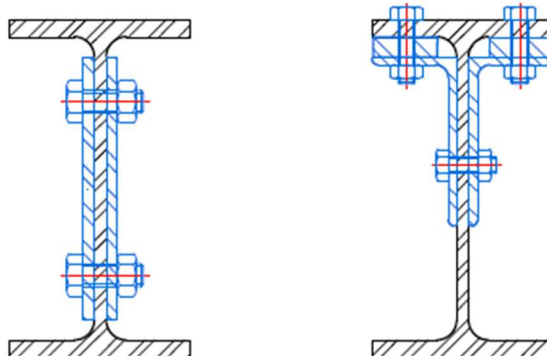
Figure 28 – Exemple de renforcements par plats et cornières métalliques boulonnées

- Purge complète de l'enduit ciment,
- Brossage ou sablage de l'ossature métallique
- Renforcement de l'ossature, en fonction de la perte de section constatée (voir distinction des zones et méthodologie ci-dessous),
- Traitement de l'ossature métallique vis-à-vis de la corrosion (passivation ou autre procédé)
- Relancis, reprises du remplissage en briques,
- Application d'un enduit présentant des caractéristiques d'étanchéité et d'isolation thermique améliorées par rapport à l'existant.

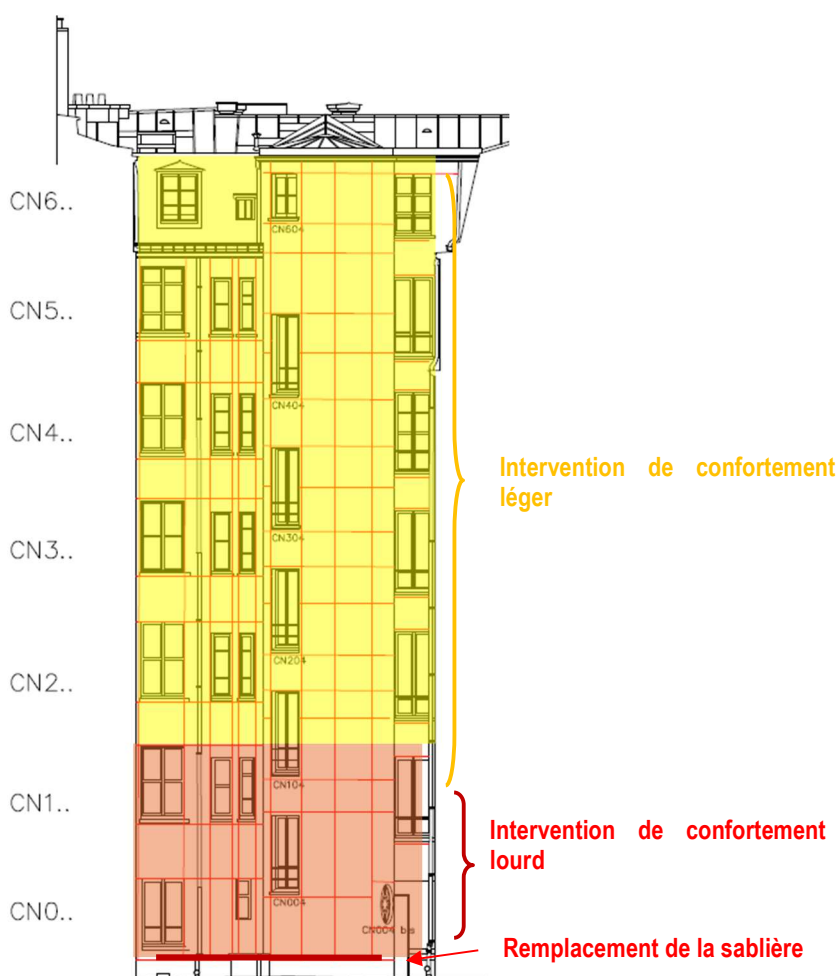
Figure 29 – Zonage de l'intervention de confortement du pan de fer. Mise en évidence de l'ossature métallique (localisations approximatives).

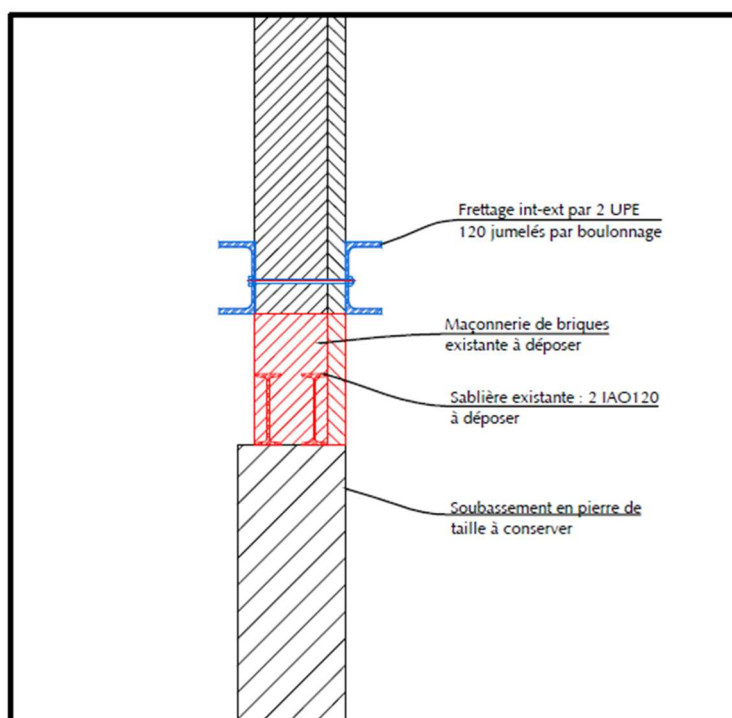
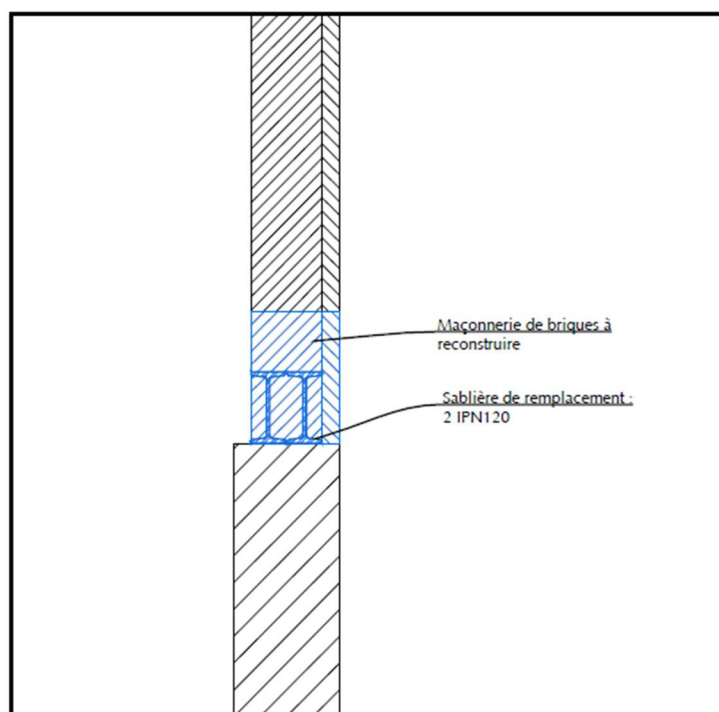
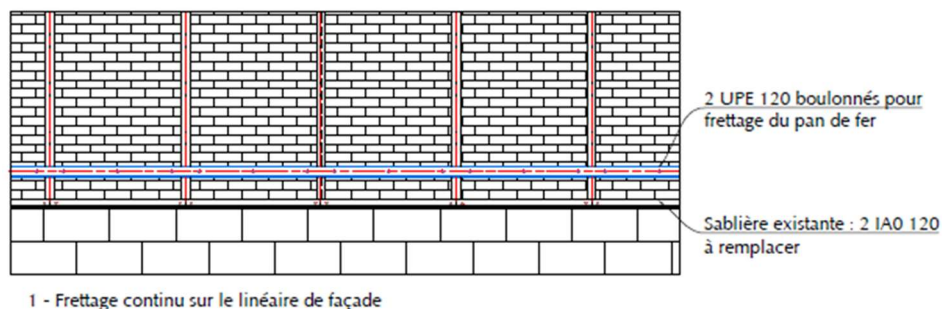
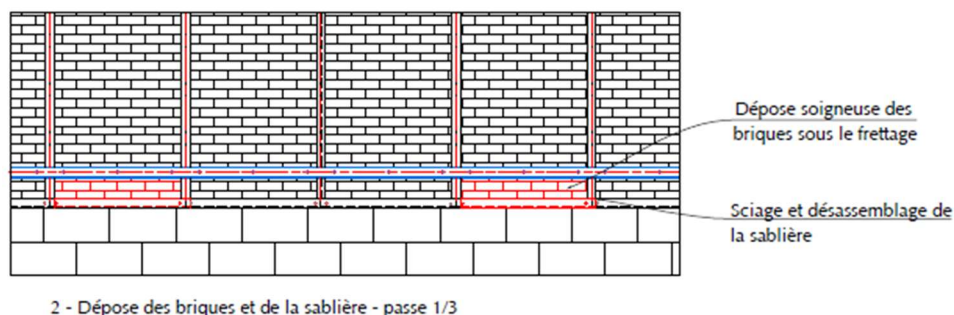
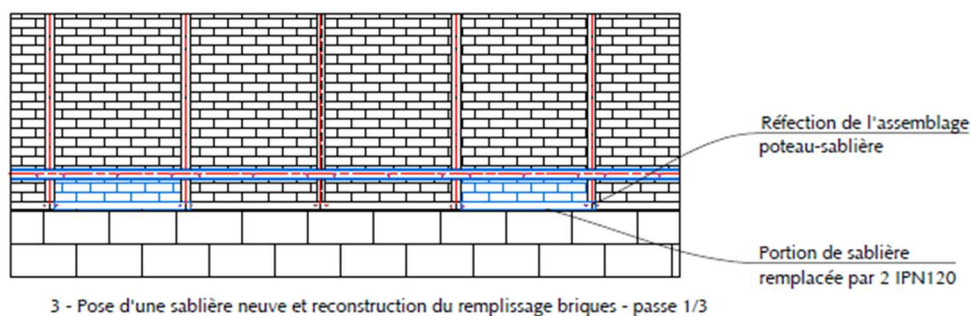
Figure 30 – Méthodologie de remplacement de la sablière basse

Coupe sur sablière basse - DEMOLITION

Coupe sur sablière basse - PROJET (hors enduit)

Pour les remplacements d'éléments horizontaux du pan de fer, une méthodologie semblable devra être mise en œuvre, en limitant la zone étayée par frettage aux pans voisins de l'élément impacté.

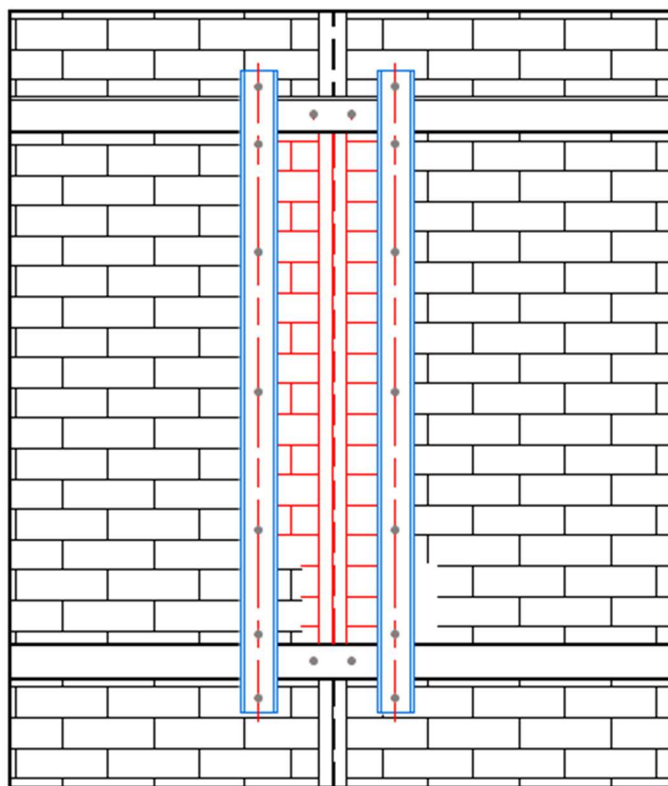
Figure 31 – Méthodologie de remplacement d'une portion de poteau métallique

Pour le remplacement d'éléments verticaux, des contre-poteaux réalisés également par frettage devront être mis en œuvre de part et d'autre du montant remplacé.
