**Rapport d'évaluation de l'état de conservation de matériaux et produits des listes A et B de l'annexe 13-9 du Code de la Santé Publique contenant de l'amiante**

**Nom du site :** CEREMA EST SITE DE NANCY - GEP

Bâtiment Rotonde - CEREMA TOMBLAINE  
71 RUE DE LA GRANDE HAIE  
54510 TOMBLAINE

**Référence du rapport :** 11692838/S2.1.1.R

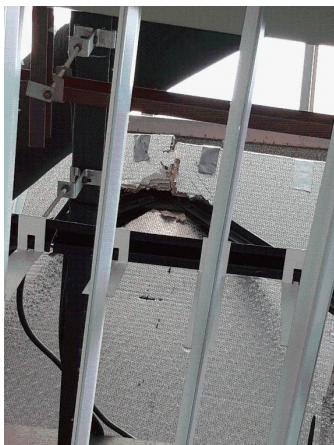
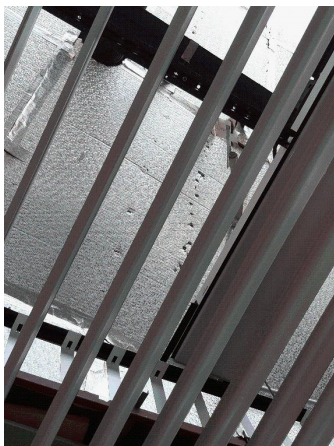
| Évaluation des matériaux et produits contenant de l'amiante de la liste A | | | | | |
|---|---|---|---|---|---|
| Bâtiment Rotonde / 1er étage / Verrière | / | Faux plafond | gris(e), faux-plafond type Panocell<br>- feuille aluminium et couche carton fibreux | Référence plan: IV2<br>(investigation visuelle 2)<br>Rapport N° : 16-11-012082 A<br>Fait le 05/12/2016<br>Prélèvement P016 | 3 |

Déclaré - : Bâtiment Rotonde / 1er étage / Verrière - Faux plafond - 3- (Présence d'amiante)

Des travaux de confinement ou de retrait de l'amiante, devant être engagés et achevés dans un délai de trente-six mois, à compter de la date de remise au propriétaire du rapport de repérage ou des résultats de la dernière évaluation de l'état de conservation ou à l'occasion de toute modification substantielle.

| Résultat de la grille d'évaluation du Faux plafond | Conclusion : en fonction des résultats |
|---|---|
| Score 3 | Faire réaliser des travaux de retrait ou de confinement de Faux plafond |
