Dossier de diagnostics techniques

Pré-rapport de mission de repérage des matériaux et produits contenant de l'amiante avant réalisation de travaux

Référence AMITRAV-E7365834-2501 1 décembre 2025

Bien	Bureaux hébergeant plus de 300 personnes
Adresse	50 Avenue de Bretagne - fenêtres - isolation - Radiateurs - 76100 ROUEN
Propriétaire	C.P.A.M 50 Avenue de Bretagne 76100 ROUEN
Demandeur	C.P.A.M 50 Avenue de Bretagne 76100 ROUEN

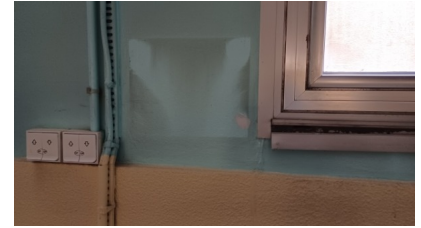
Prélèvement P001
Pièce S1 - Local imprimerie
Localisation Mur vers extérieur
Matériaux Enduits à base de plâtre ou ciment projetés, lissés ou talochés, Peinture
Date 23 juin 2025
Résultat Absence d'amiante
Commentaire

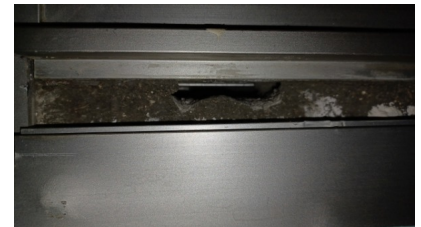
Prélèvement P002
Pièce S1 - Local imprimerie
Localisation Mur sous fenêtres
Matériaux Enduits à base de plâtre ou ciment projetés, lissés ou talochés, Peinture
Date 23 juin 2025
Résultat Absence d'amiante
Commentaire

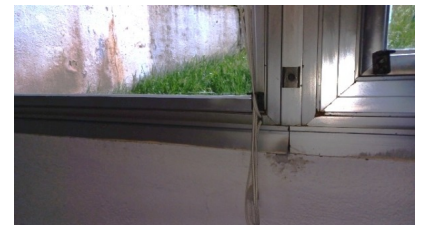
Prélèvement P004
Pièce S1 - Archives A
Localisation Mur bas
Matériaux Enduits à base de plâtre ou ciment projetés, lissés ou talochés, Peinture
Date 23 juin 2025
Résultat Absence d'amiante
Commentaire

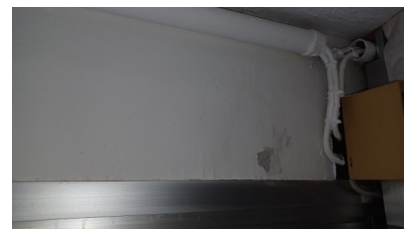
Prélèvement P005
Pièce S1 - Archives A
Localisation Mur Haut
Matériaux Enduits à base de plâtre ou ciment projetés, lissés ou talochés, Peinture
Date 23 juin 2025
Résultat Absence d'amiante
Commentaire

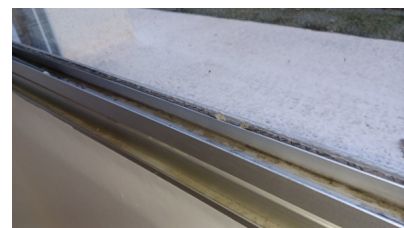
Prélèvement P006
Pièce Extérieur - S1
Localisation Affranchissement / bibliothèque / syndicat / Fenêtres - vitrages
Matériaux Joints de mastic de vitrage
Date 23 juin 2025
Résultat Présence d'amiante
Commentaire

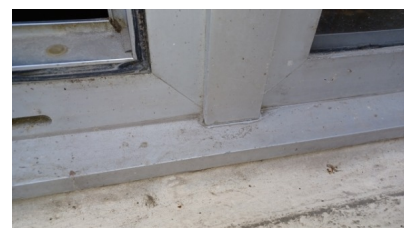
Prélèvement P008
Pièce Extérieur - S1
Localisation Affranchissement / bibliothèque / syndicat / Fenêtres assemblages
Matériaux Joints d'étanchéité Translucides
Date 23 juin 2025
Résultat Absence d'amiante
Commentaire

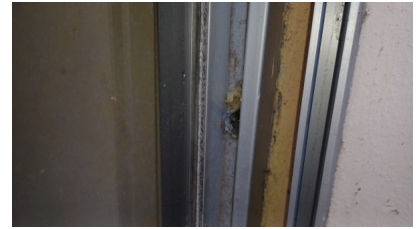
Prélèvement P009
Pièce Extérieur - S1
Localisation Affranchissement / bibliothèque / syndicat / Assemblage fenêtres
Matériaux Joints d'étanchéité Gris
Date 23 juin 2025
Résultat Absence d'amiante
Commentaire

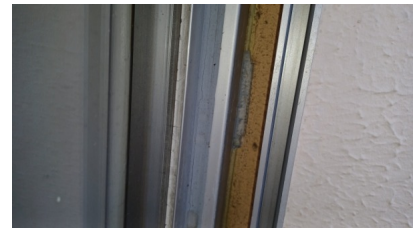
Prélèvement P010
Pièce Extérieur - S1
Localisation Affranchissement / bibliothèque / syndicat / Fenêtres / mur
Matériaux Joints d'étanchéité entre menuiserie et structure Gris
Date 23 juin 2025
Résultat Présence d'amiante
Commentaire

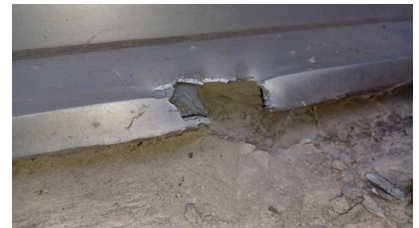
Prélèvement P011
Pièce Extérieur - S1
Localisation Sous Fenêtres
Matériaux Joints d'étanchéité entre menuiserie et structure
Date 23 juin 2025
Résultat Absence d'amiante
Commentaire

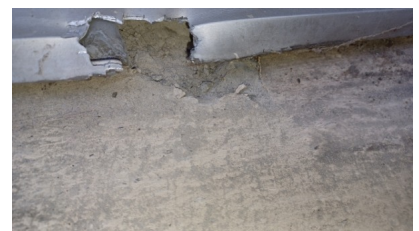
Prélèvement P012
Pièce Extérieur - S1
Localisation Affranchissement / bibliothèque / syndicat / Appui de fenêtres
Matériaux Enduits extérieurs (projetés, lissés ou talochés), Peintures sur béton
Date 23 juin 2025
Résultat Absence d'amiante
Commentaire

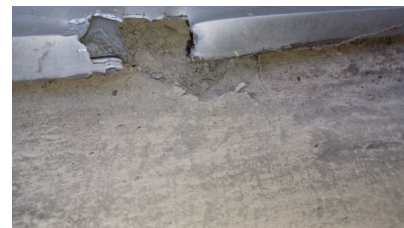
Prélèvement P013
Pièce Extérieur - S1
Localisation Affranchissement / bibliothèque / syndicat / Appui de fenêtres
Matériaux Peintures sur béton
Date 23 juin 2025
Résultat Absence d'amiante
Commentaire

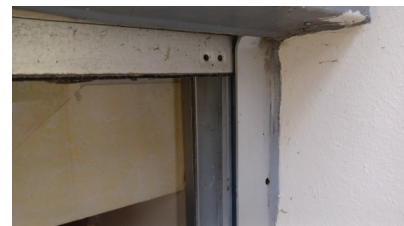
Prélèvement P014
Pièce Extérieur - S1
Localisation Volet
Matériaux Joints d'étanchéité
Date 23 juin 2025
Résultat Absence d'amiante
Commentaire

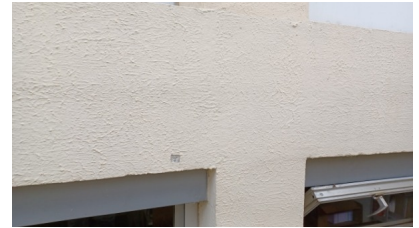
Prélèvement P017
Pièce Extérieur - S1
Localisation Affranchissement / bibliothèque / syndicat / Poutres
Matériaux Enduits extérieurs (projetés, lissés ou talochés), Peintures sur béton
Date 23 juin 2025
Résultat Présence d'amiante
Commentaire

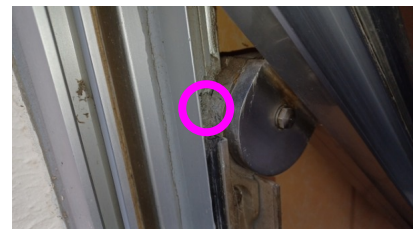
Prélèvement P021
Pièce Extérieur - S1
Localisation Fenêtres - Joint assemblage intérieur
Matériaux Joints d'étanchéité
Date 23 juin 2025
Résultat Absence d'amiante
Commentaire

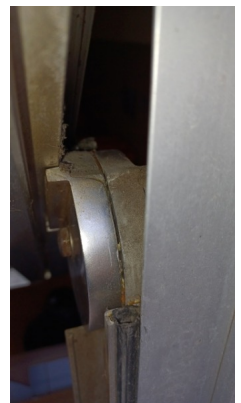
Prélèvement P022
Pièce Extérieur - S1
Localisation Fenêtres - Axe rotatifs
Matériaux Garnitures de friction sur fenêtres basculantes
Date 23 juin 2025
Résultat Absence d'amiante
Commentaire

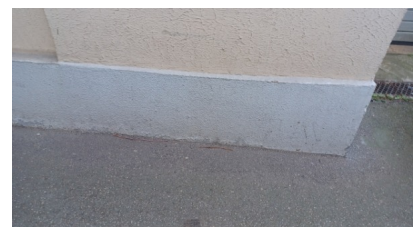
Prélèvement P050
Pièce Extérieur - S1
Localisation Mur soubassement
Matériaux Enduits extérieurs (projetés, lissés ou talochés), Peintures sur béton
Date 23 juin 2025
Résultat Absence d'amiante
Commentaire

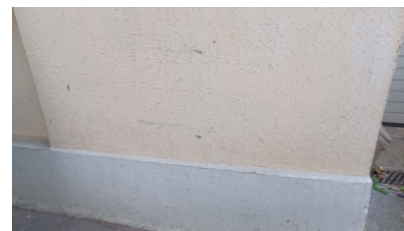
Prélèvement P051
Pièce Extérieur - S1
Localisation Mur quai
Matériaux Enduits extérieurs (projetés, lissés ou talochés), Peintures sur béton
Date 23 juin 2025
Résultat Absence d'amiante
Commentaire

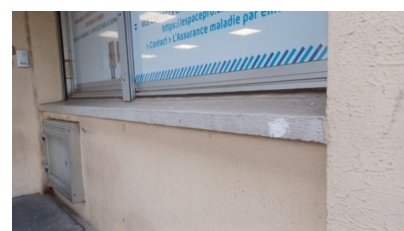
Prélèvement P052
Pièce Extérieur - S1
Localisation Appui de fenêtre economat
Matériaux Enduits extérieurs (projetés, lissés ou talochés), Peintures sur béton
Date 23 juin 2025
Résultat Présence d'amiante
Commentaire

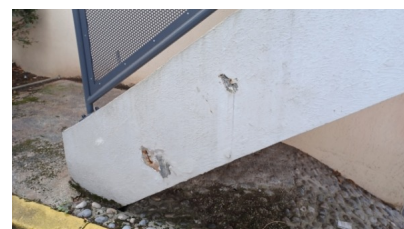
Prélèvement P053
Pièce Extérieur - S1
Localisation Balcon - Bandeau
Matériaux Enduits extérieurs (projetés, lissés ou talochés), Peintures sur béton
Date 23 juin 2025
Résultat Présence d'amiante
Commentaire

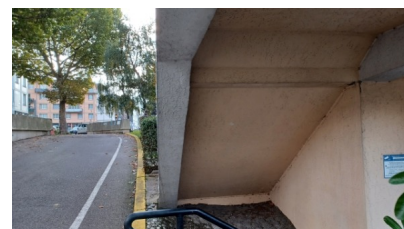
Prélèvement P054
Pièce Extérieur - S1
Localisation Balcon - sous face d'escalier et poutres
Matériaux Enduits extérieurs (projetés, lissés ou talochés) ZPSO P053, Peintures sur béton
Date 23 juin 2025
Résultat Présence d'amiante
Commentaire

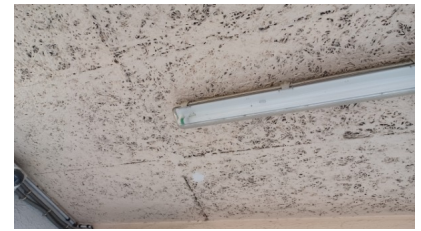
Prélèvement P055
Pièce Extérieur - S1
Localisation Balcon - sous face d'escalier - isolant
Matériaux Panneaux et plaques
Date 23 juin 2025
Résultat Absence d'amiante
Commentaire

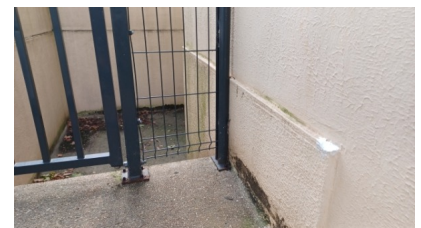
Prélèvement P061
Pièce Extérieur - S1
Localisation Mur soubassement accès TGBT
Matériaux Enduits extérieurs (projetés, lissés ou talochés), Peintures sur béton
Date 23 juin 2025
Résultat Absence d'amiante
Commentaire

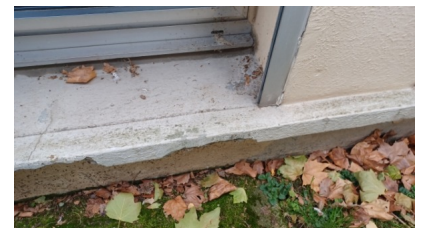
Prélèvement P062
Pièce Extérieur - S1
Localisation Appuis de fenêtres (local imprimante, archives A)
Matériaux Enduits extérieurs (projetés, lissés ou talochés), Peintures sur béton
Date 23 juin 2025
Résultat Présence d'amiante
Commentaire

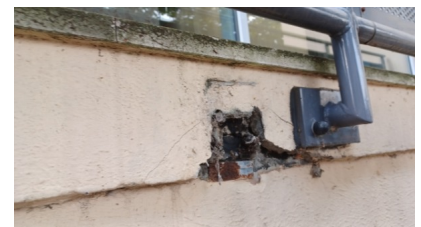
Prélèvement P063
Pièce Extérieur - S1
Localisation Retombé passage / mur
Matériaux Enduits extérieurs (projetés, lissés ou talochés), Peintures sur béton
Date 23 juin 2025
Résultat Absence d'amiante
Commentaire

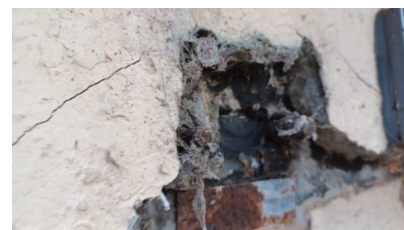
Prélèvement P064
Pièce Extérieur - S1
Localisation Retombé passage / mur - étanchéité
Matériaux Colles, Parties planes : écrans de semi indépendance
Date 23 juin 2025
Résultat Absence d'amiante
Commentaire

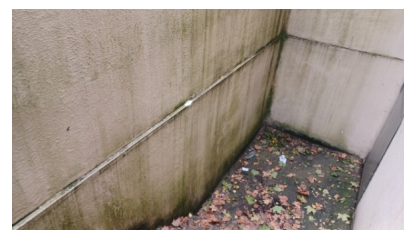
Prélèvement P065
Pièce Extérieur - S1
Localisation Soubassement Accès local Imp
Matériaux Enduits extérieurs (projetés, lissés ou talochés) ZPSO P056, Peintures sur béton
Date 23 juin 2025
Résultat Présence d'amiante
Commentaire

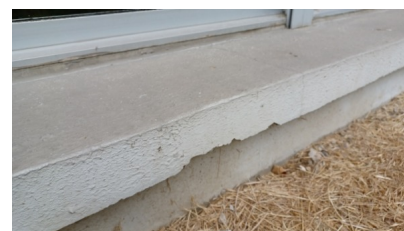
Prélèvement P094
Pièce Extérieur - S1
Localisation Appuis de fenêtres (local imprimante, archives A)
Matériaux Enduits extérieurs (projetés, lissés ou talochés), Peintures sur béton
Date 23 juin 2025
Résultat Présence d'amiante
Commentaire

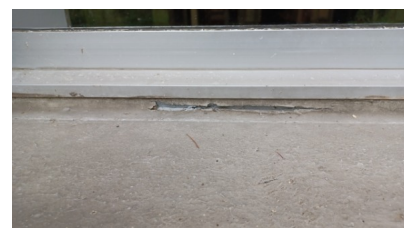
Prélèvement P095
Pièce Extérieur - S1
Localisation Sous la fenêtres
Matériaux Joints d'étanchéité
Date 23 juin 2025
Résultat Absence d'amiante
Commentaire

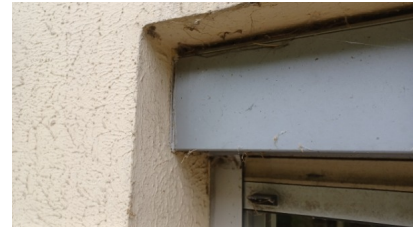
Prélèvement P096
Pièce Extérieur - S1
Localisation Fenêtre / Mur
Matériaux Joints d'étanchéité entre menuiserie et structure
Date 23 juin 2025
Résultat Absence d'amiante
Commentaire

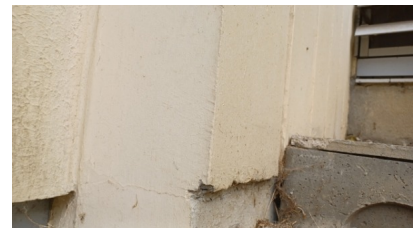
Prélèvement P097
Pièce Extérieur - S1
Localisation Mur façade sous sol archives A
Matériaux Enduits extérieurs (projetés, lissés ou talochés) ZPSO P20 rapport 17-08-005249, Peintures sur béton
Date 23 juin 2025
Résultat Présence d'amiante
Commentaire

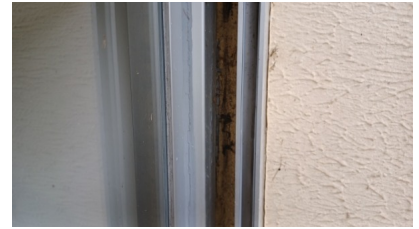
Prélèvement P100
Pièce Extérieur - S1
Localisation Fenêtre / mur
Matériaux Joints d'étanchéité entre menuiserie et structure
Date 23 juin 2025
Résultat Absence d'amiante
Commentaire

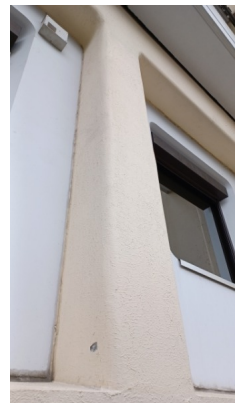
Prélèvement P018
Pièce Extérieur - 00
Localisation Poteaux - Ouest
Matériaux Enduits extérieurs (projetés, lissés ou talochés), Peintures sur béton
Date 23 juin 2025
Résultat Présence d'amiante
Commentaire

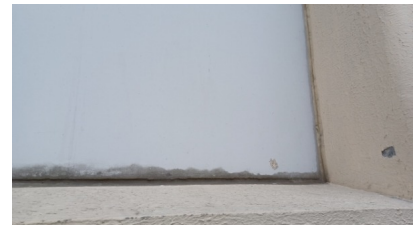
Prélèvement P019
Pièce Extérieur - 00
Localisation Façade entre poteaux - Ouest
Matériaux Enduits extérieurs (projetés, lissés ou talochés), Peintures sur béton
Date 23 juin 2025
Résultat Absence d'amiante
Commentaire

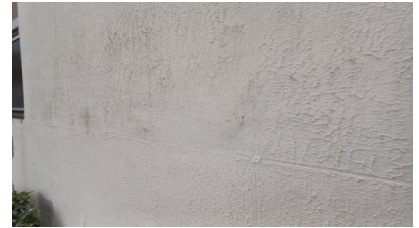
Prélèvement P056
Pièce Extérieur - 00
Localisation Façade bureaux Nord Ouest
Matériaux Enduits extérieurs (projetés, lissés ou talochés), Peintures sur béton
Date 23 juin 2025
Résultat Présence d'amiante
Commentaire

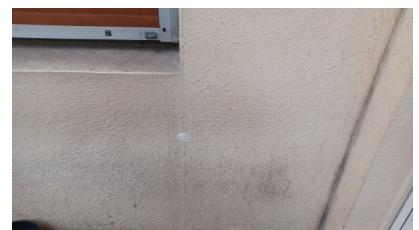
Prélèvement P057
Pièce Extérieur - 00
Localisation Façade bureaux Nord Ouest
Matériaux Enduits extérieurs (projetés, lissés ou talochés), Peintures sur béton
Date 23 juin 2025
Résultat Présence d'amiante
Commentaire

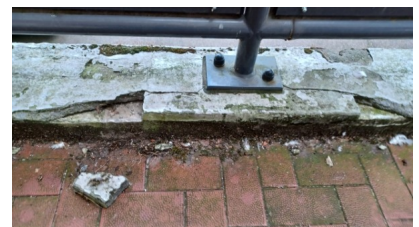
Prélèvement P058
Pièce Extérieur - 00
Localisation Rebord balcon
Matériaux Enduits extérieurs (projetés, lissés ou talochés) ZPSO P053, Peintures sur béton
Date 23 juin 2025
Résultat Présence d'amiante
Commentaire

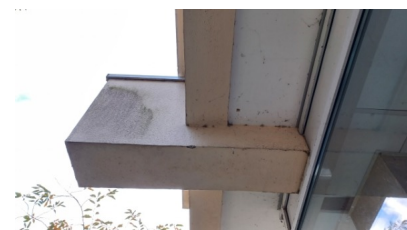
Prélèvement P066
Pièce Extérieur - 00
Localisation Façade Accueil - Poutre de débord
Matériaux Enduits extérieurs (projetés, lissés ou talochés), Peintures sur béton
Date 23 juin 2025
Résultat Présence d'amiante
Commentaire

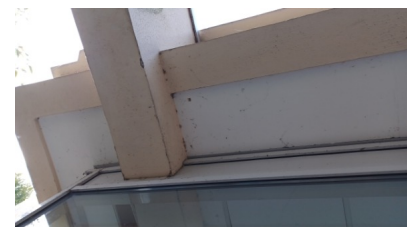
Prélèvement P067
Pièce Extérieur - 00
Localisation Façade Accueil - débord - Sous face
Matériaux Enduits à base de plâtre (projetés, lissés ou talochés)
Date 23 juin 2025
Résultat Absence d'amiante
Commentaire

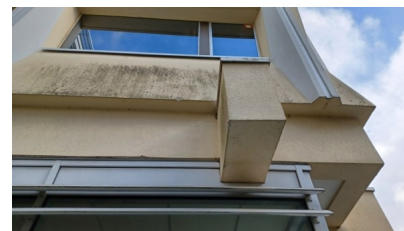
Prélèvement P071
Pièce Extérieur - 00
Localisation Façade Accueil - Poutre de débord
Matériaux Enduits extérieurs (projetés, lissés ou talochés), Peintures sur béton
Date 23 juin 2025
Résultat Présence d'amiante
Commentaire

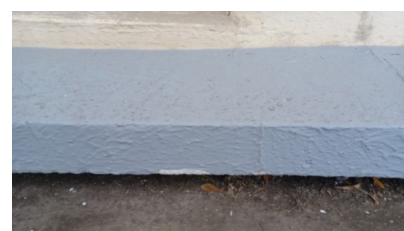
Prélèvement P074
Pièce Extérieur - 00
Localisation Façades type Arche - Soubassement gris
Matériaux Enduits extérieurs (projetés, lissés ou talochés), Peintures sur béton
Date 23 juin 2025
Résultat Absence d'amiante
Commentaire

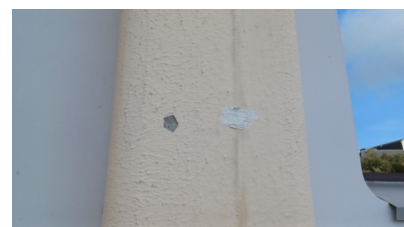
Prélèvement P075
Pièce Extérieur - 00
Localisation Façades type Arche - Poteaux et poutres
Matériaux Enduits extérieurs (projetés, lissés ou talochés), Peintures sur béton
Date 23 juin 2025
Résultat Présence d'amiante
Commentaire

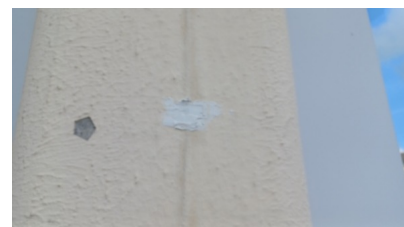
Prélèvement P076
Pièce Extérieur - 00
Localisation Façades type Arche - Poteau - bande étanchéité
Matériaux Joints d'étanchéité - Bande
Date 23 juin 2025
Résultat Absence d'amiante
Commentaire

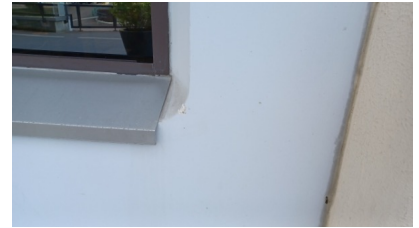
Prélèvement P077
Pièce Extérieur - 00
Localisation Façades type Arche - Mur fenêtres gris
Matériaux Enduits extérieurs (projetés, lissés ou talochés), Peintures sur béton
Date 23 juin 2025
Résultat Absence d'amiante
Commentaire

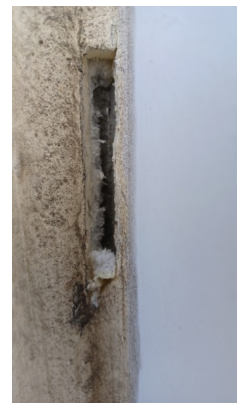
Prélèvement P079
Pièce Extérieur - 00
Localisation Façades type Arche - Poteau / Mur - Fond de joint
Matériaux Joints d'étanchéité et Peinture
Date 23 juin 2025
Résultat Présence d'amiante
Commentaire

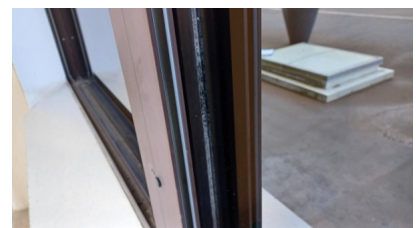
Prélèvement P080
Pièce Extérieur - 00
Localisation Façades type Arche - Fenêtres Marron
Matériaux Joints de mastic de vitrage Gris
Date 23 juin 2025
Résultat Présence d'amiante
Commentaire

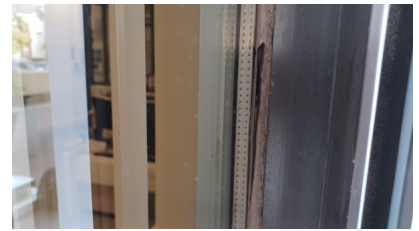
Prélèvement P081
Pièce Extérieur - 00
Localisation Façades type Arche - Fenêtre marron
Matériaux Joints d'étanchéité marron recouvre joint gris contenant de l'amiante P080
Date 23 juin 2025
Résultat Absence d'amiante
Commentaire

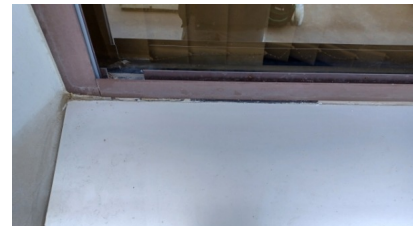
Prélèvement P082
Pièce Extérieur - 00
Localisation Façades type Arche - Appuis de fenêtres
Matériaux Joints d'étanchéité
Date 23 juin 2025
Résultat Absence d'amiante
Commentaire

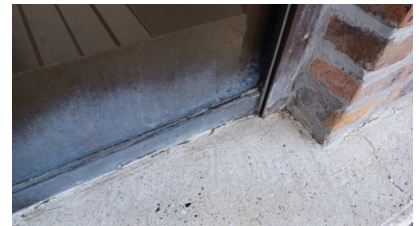
Prélèvement P083
Pièce Extérieur - 00
Localisation Façades type Arche - Fenêtre marron - vitrage - joint lip
Matériaux Joints d'étanchéité
Date 23 juin 2025
Résultat Absence d'amiante
Commentaire

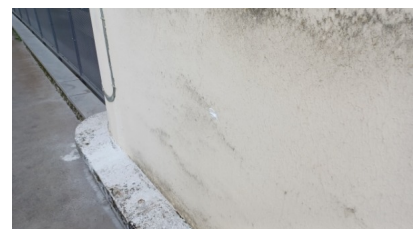
Prélèvement P084
Pièce Extérieur - 00
Localisation Façade mur d'escalier de seours
Matériaux Enduits extérieurs (projetés, lissés ou talochés), Peintures sur béton
Date 23 juin 2025
Résultat Présence d'amiante
Commentaire

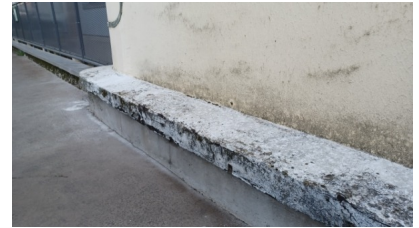
Prélèvement P085
Pièce Extérieur - 00
Localisation Renvoi d'eau - Façade mur d'escalier de secours
Matériaux Enduits extérieurs (projetés, lissés ou talochés), Peintures sur béton
Date 23 juin 2025
Résultat Absence d'amiante
Commentaire

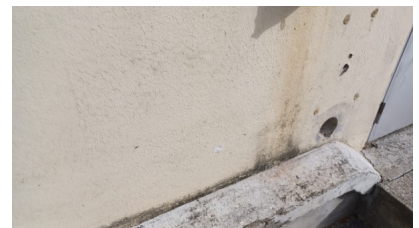
Prélèvement P086
Pièce Extérieur - 00
Localisation Façade mur d'escalier de secours
Matériaux Enduits extérieurs (projetés, lissés ou talochés), Peintures sur béton
Date 23 juin 2025
Résultat Présence d'amiante
Commentaire

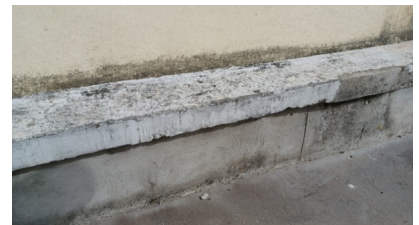
Prélèvement P087
Pièce Extérieur - 00
Localisation Renvoi d'eau - Façade mur d'escalier de secours
Matériaux Enduits extérieurs (projetés, lissés ou talochés), Peintures sur béton
Date 23 juin 2025
Résultat Présence d'amiante
Commentaire

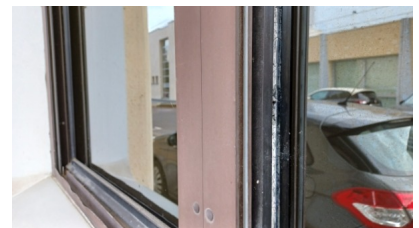
Prélèvement P088
Pièce Extérieur - 00
Localisation Façades type Arche - Fenêtres Marron
Matériaux Joints de mastic de vitrage Gris
Date 23 juin 2025
Résultat Présence d'amiante
Commentaire

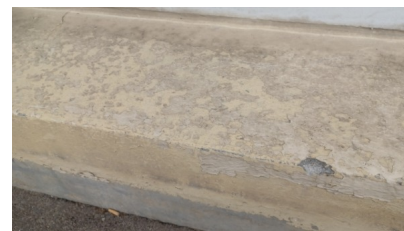
Prélèvement P089
Pièce Extérieur - 00
Localisation Façades type Arche - Soubassement
Matériaux Enduits extérieurs (projetés, lissés ou talochés), Peintures sur béton
Date 23 juin 2025
Résultat Présence d'amiante
Commentaire

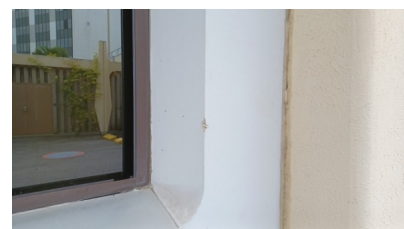
Prélèvement P091
Pièce Extérieur - 00
Localisation Façades type Arche - Mur fenêtres gris
Matériaux Enduits extérieurs (projetés, lissés ou talochés), Peintures sur béton
Date 23 juin 2025
Résultat Absence d'amiante
Commentaire

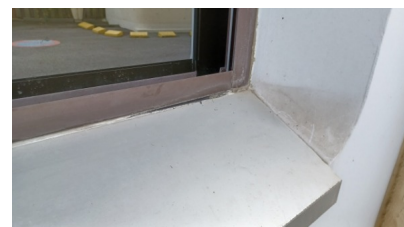
Prélèvement P092
Pièce Extérieur - 00
Localisation Façades type Arche - Appuis de fenêtres
Matériaux Joints d'étanchéité
Date 23 juin 2025
Résultat Absence d'amiante
Commentaire

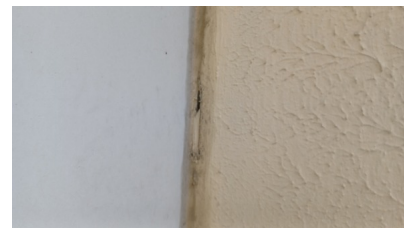
Prélèvement P093
Pièce Extérieur - 00
Localisation Façades type Arche - Poteau / mur
Matériaux Joints d'étanchéité
Date 23 juin 2025
Résultat Absence d'amiante
Commentaire

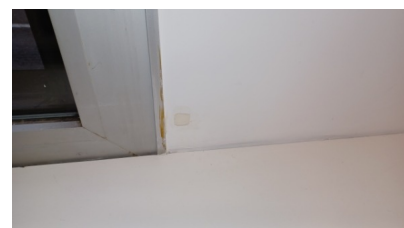
Prélèvement P127
Pièce 00 - Ensemble de bureaux Relation cliente et services techniques
Localisation Murs vers Extérieur
Matériaux Enduits à base de plâtre ou ciment projetés, lissés ou talochés, Peinture
Date 23 juin 2025
Résultat Absence d'amiante
Commentaire

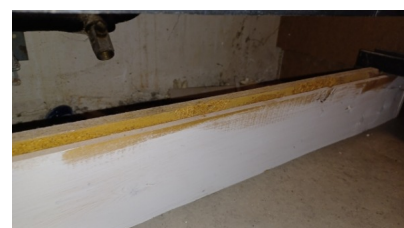
Prélèvement P128
Pièce 00 - Ensemble de bureaux Relation cliente et services techniques
Localisation Plinthes
Matériaux Bois, Colles non bitumineuses, Moquette
Date 23 juin 2025
Résultat Absence d'amiante
Commentaire

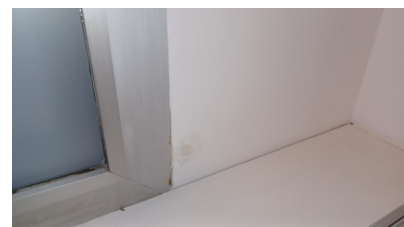
Prélèvement P129
Pièce 00 - Ensemble de bureaux Relation cliente et services techniques
Localisation Murs vers Extérieur
Matériaux Enduits à base de plâtre ou ciment projetés, lissés ou talochés, Peinture
Date 23 juin 2025
Résultat Absence d'amiante
Commentaire

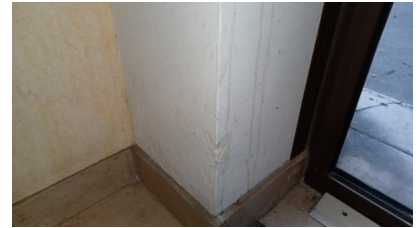
Prélèvement P130
Pièce 00 - Sas entrée personnel
Localisation Poteaux - poutre - portes entrée
Matériaux Enduits à base de plâtre ou ciment projetés, lissés ou talochés, Peinture
Date 23 juin 2025
Résultat Présence d'amiante
Commentaire

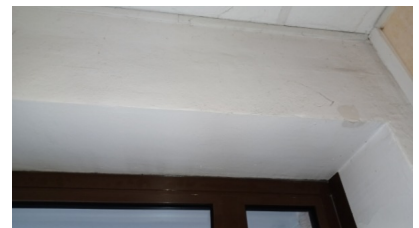
Prélèvement P131
Pièce 00 - Sas entrée personnel
Localisation Poteaux - poutre - portes entrée
Matériaux Enduits à base de plâtre ou ciment projetés, lissés ou talochés, Peinture
Date 23 juin 2025
Résultat Présence d'amiante
Commentaire

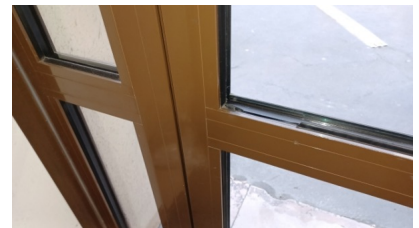
Prélèvement P132
Pièce 00 - Sas entrée personnel
Localisation Porte - vitrage lip
Matériaux Joints d'étanchéité
Date 23 juin 2025
Résultat Absence d'amiante
Commentaire

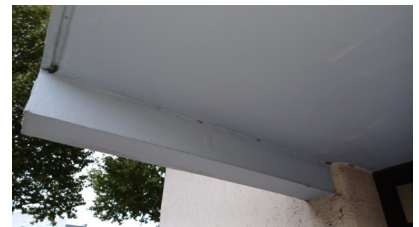
Prélèvement P133
Pièce Extérieur - 00
Localisation Casquette porte entrée personnel
Matériaux Enduits extérieurs (projetés, lissés ou talochés), Peintures sur béton
Date 23 juin 2025
Résultat Présence d'amiante
Commentaire

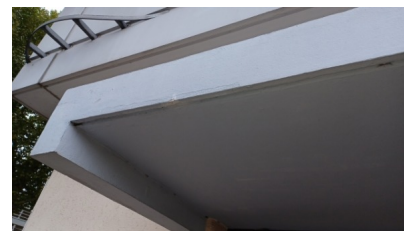
Prélèvement P134
Pièce Extérieur - 00
Localisation Casquette porte entrée personnel
Matériaux Enduits extérieurs (projetés, lissés ou talochés), Peintures sur béton
Date 23 juin 2025
Résultat Absence d'amiante
Commentaire

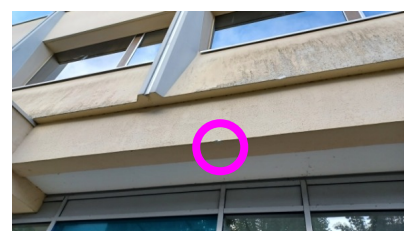
Prélèvement P068
Pièce Extérieur - 01
Localisation Façade Accueil - Poutres soubassement Façade du 1er
Matériaux Enduits extérieurs (projetés, lissés ou talochés), Peintures sur béton
Date 23 juin 2025
Résultat Présence d'amiante
Commentaire

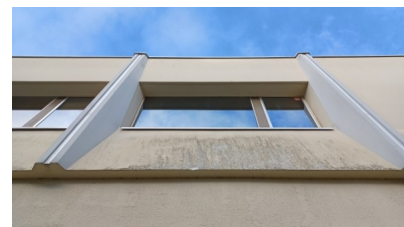
Prélèvement P069
Pièce Extérieur - 01
Localisation Façade Bureaux au dessus de l'Accueil - Façade du 1er
Matériaux Enduits extérieurs (projetés, lissés ou talochés), Peintures sur béton
Date 23 juin 2025
Résultat Absence d'amiante
Commentaire

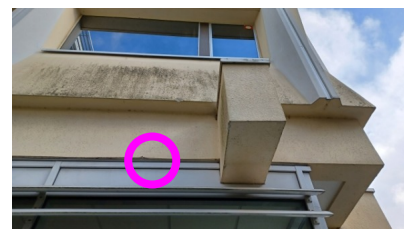
Prélèvement P072
Pièce Extérieur - 01
Localisation Façade Accueil - Poutres soubassement Façade du 1er
Matériaux Enduits extérieurs (projetés, lissés ou talochés), Peintures sur béton
Date 23 juin 2025
Résultat Présence d'amiante
Commentaire

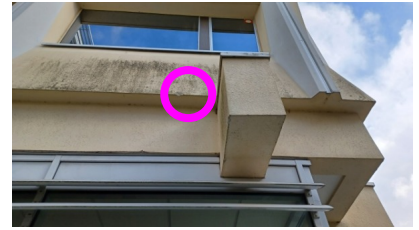
Prélèvement P073
Pièce Extérieur - 01
Localisation Façade Bureaux au dessus de l'Accueil - Façade du 1er
Matériaux Enduits extérieurs (projetés, lissés ou talochés), Peintures sur béton
Date 23 juin 2025
Résultat Absence d'amiante
Commentaire

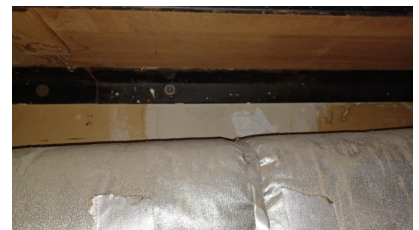
Prélèvement P135
Pièce 01 - Ensemble des bureaux donnant sur Extérieur Zone 2
Localisation Murs vers Extérieur
Matériaux Bandes calicot, Enduit de jointement des plaques de plâtre
Date 23 juin 2025
Résultat Présence d'amiante
Commentaire

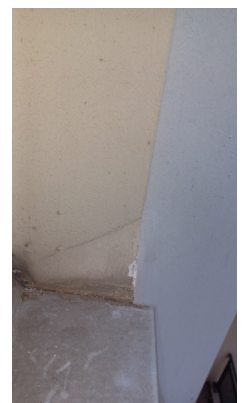
Prélèvement P137
Pièce Extérieur - 01
Localisation Façades et appui de fenêtres
Matériaux Enduits extérieurs (projetés, lissés ou talochés) ZPSO P069, Peintures sur béton ZPSO P032
Date 23 juin 2025
Résultat Absence d'amiante
Commentaire

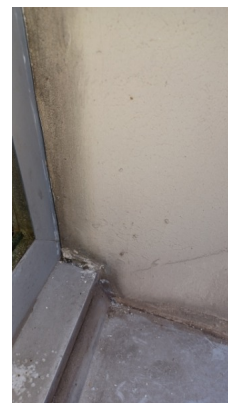
Prélèvement P138
Pièce Extérieur - 01
Localisation Fenêtres - assemblages
Matériaux Joints d'étanchéité entre menuiserie et structure ZPSO P035 rapport 17-08-005250
Date 23 juin 2025
Résultat Absence d'amiante
Commentaire

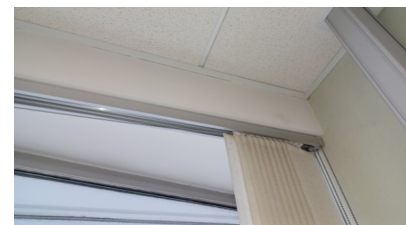
Prélèvement P140
Pièce 01 - Ensemble des bureaux donnant sur Extérieur Zone 1 et Locaux techniques
Localisation Plafond au dessus des fenêtres
Matériaux Enduits à base de plâtre (projetés, lissés ou talochés) ZPSO P028
Date 23 juin 2025
Résultat Absence d'amiante
Commentaire

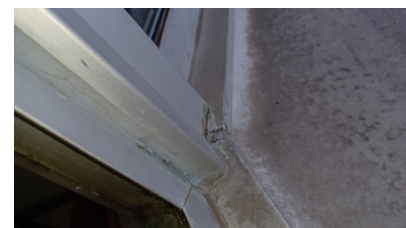
Prélèvement P141
Pièce Extérieur - 01
Localisation Fenêtres - assemblages
Matériaux Joints d'étanchéité entre menuiserie et structure ZPSO P038
Date 23 juin 2025
Résultat Absence d'amiante
Commentaire

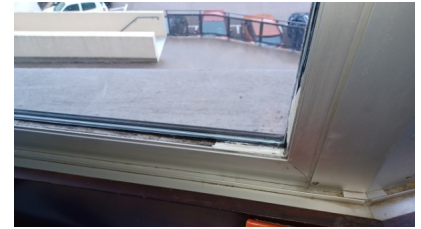
Prélèvement P142
Pièce Extérieur - 01
Localisation Fenêtres - Vitrages
Matériaux Joints de mastic de vitrage ZPSO P037
Date 23 juin 2025
Résultat Présence d'amiante
Commentaire

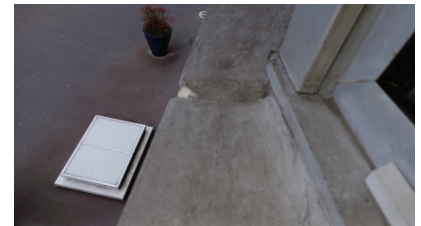
Prélèvement P143
Pièce Extérieur - 01
Localisation Façades et appui de fenêtres
Matériaux Joints de dilatation ZPSO P034
Date 23 juin 2025
Résultat Absence d'amiante
Commentaire

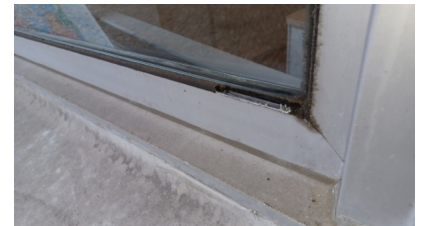
Prélèvement P037
Pièce Extérieur - 02
Localisation Fenêtres - Vitrages
Matériaux Joints de mastic de vitrage ZPSO P033
Date 23 juin 2025
Résultat Présence d'amiante
Commentaire

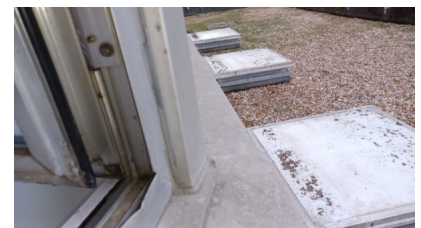
Prélèvement P038
Pièce Extérieur - 02
Localisation Fenêtres - assemblages
Matériaux Joints d'étanchéité entre menuiserie et structure ZPSO P029
Date 23 juin 2025
Résultat Absence d'amiante
Commentaire

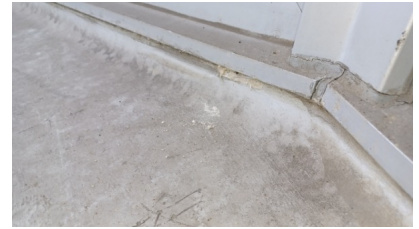
Prélèvement P039
Pièce Extérieur - 02
Localisation Sous fenêtres
Matériaux Joints d'étanchéité entre menuiserie et structure ZPSO P030
Date 23 juin 2025
Résultat Absence d'amiante
Commentaire

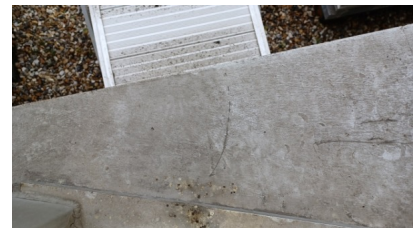
Prélèvement P040
Pièce Extérieur - 02
Localisation Façades et appui de fenêtres
Matériaux Enduits extérieurs (projetés, lissés ou talochés) ZPSO P032, Peintures sur béton ZPSO P032
Date 23 juin 2025
Résultat Absence d'amiante
Commentaire

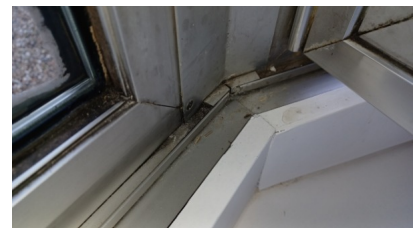
Prélèvement P041
Pièce 02 - Ensemble des bureaux donnant sur Extérieur et Locaux techniques
Localisation Fenêtres - Assemblages
Matériaux Joints d'étanchéité ZPSO P031
Date 23 juin 2025
Résultat Absence d'amiante
Commentaire

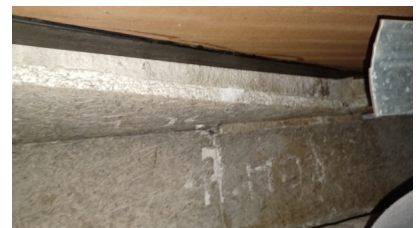
Prélèvement P042
Pièce 02 - Ensemble des bureaux donnant sur Extérieur et Locaux techniques
Localisation Caisson de ventilation - Isolant
Matériaux Plots de colle fixant les cloisons au mur ZPSO P025
Date 23 juin 2025
Résultat Absence d'amiante
Commentaire

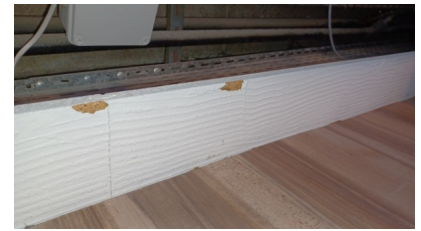
Prélèvement P043
Pièce 02 - Ensemble des bureaux donnant sur Extérieur et Locaux techniques
Localisation Caisson de ventilation - Plinthes
Matériaux Bois ZPSO P026, Colles non bitumineuses ZPSO P026, Moquette ZPSO P026
Date 23 juin 2025
Résultat Absence d'amiante
Commentaire

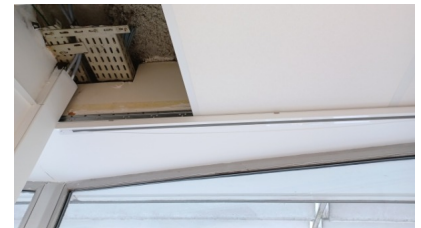
Prélèvement P144
Pièce 02 - Ensemble des bureaux donnant sur Extérieur et Locaux techniques
Localisation Plafond au dessus des fenêtres
Matériaux Enduits à base de plâtre (projetés, lissés ou talochés) ZPSO P028
Date 23 juin 2025
Résultat Absence d'amiante
Commentaire

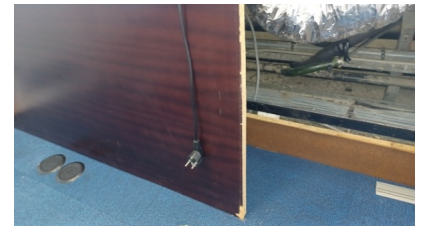
Prélèvement P023
Pièce 04 - Ensemble des bureaux donnant sur Extérieur et Locaux techniques
Localisation Caisson de ventilation
Matériaux Panneaux et plaques
Date 23 juin 2025
Résultat Absence d'amiante
Commentaire

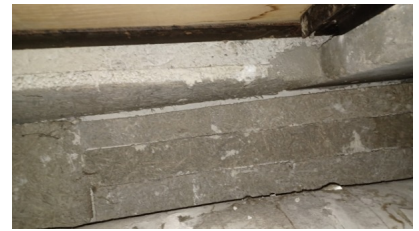
Prélèvement P025

Localisation Caisson de ventilation - Isolant

Résultat Absence d'amiante

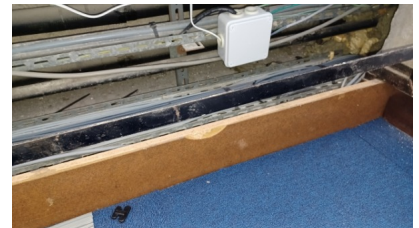
Prélèvement P027

Résultat Absence d'amiante

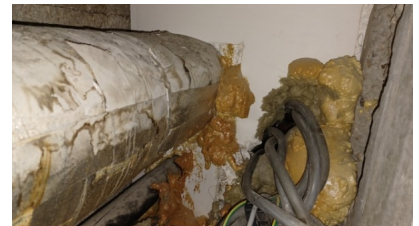
Prélèvement P028

Résultat Absence d'amiante

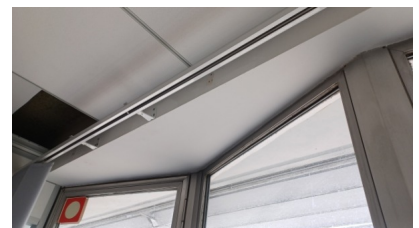
Résultat Absence d'amiante

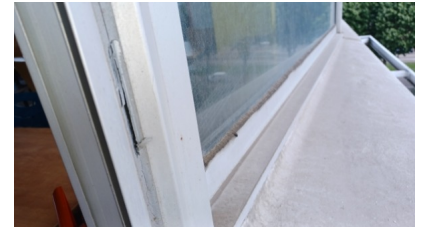
Prélèvement P029
Pièce Extérieur - 04
Localisation Fenêtres - assemblages
Matériaux Joints d'étanchéité entre menuiserie et structure
Date 23 juin 2025
Résultat Absence d'amiante
Commentaire

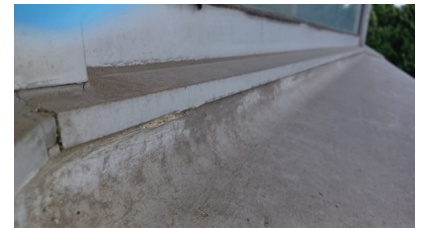
Prélèvement P030
Pièce Extérieur - 04
Localisation Sous fenêtres
Matériaux Joints d'étanchéité entre menuiserie et structure
Date 23 juin 2025
Résultat Absence d'amiante
Commentaire

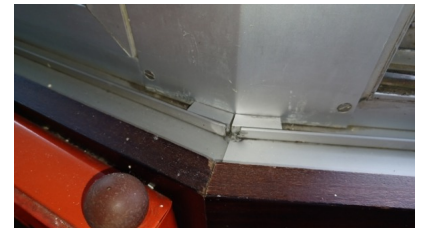
Prélèvement P031
Pièce 04 - Ensemble des bureaux donnant sur Extérieur et Locaux techniques
Localisation Fenêtres - Assemblages
Matériaux Joints d'étanchéité
Date 23 juin 2025
Résultat Absence d'amiante
Commentaire

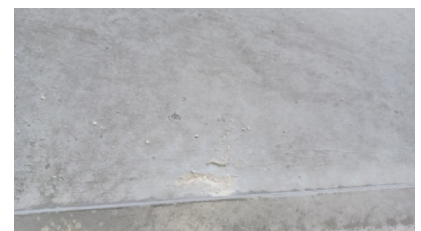
Prélèvement P032
Pièce Extérieur - 04
Localisation Façades et appui de fenêtres
Matériaux Enduits extérieurs (projetés, lissés ou talochés), Peintures sur béton
Date 23 juin 2025
Résultat Absence d'amiante
Commentaire

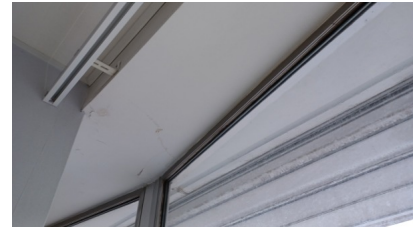
Prélèvement P145
Pièce 04 - Ensemble des bureaux donnant sur Extérieur et Locaux techniques
Localisation Plafond au dessus des fenêtres
Matériaux Enduits à base de plâtre (projetés, lissés ou talochés)
Date 23 juin 2025
Résultat Absence d'amiante
Commentaire

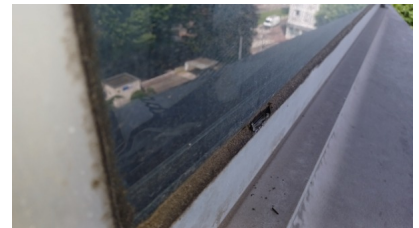
Prélèvement P033
Pièce Extérieur - 05
Localisation Fenêtres - Vitrages
Matériaux Joints de mastic de vitrage
Date 23 juin 2025
Résultat Présence d'amiante
Commentaire

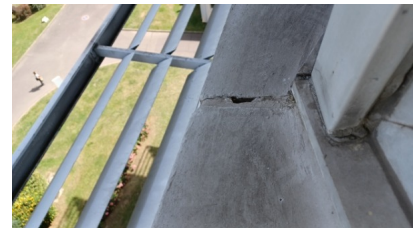
Prélèvement P034
Pièce Extérieur - 05
Localisation Façades et appui de fenêtres
Matériaux Joints de dilatation
Date 23 juin 2025
Résultat Absence d'amiante
Commentaire

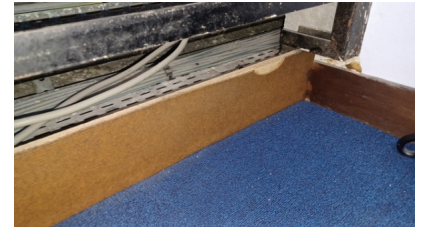
Prélèvement P146

Résultat Absence d'amiante

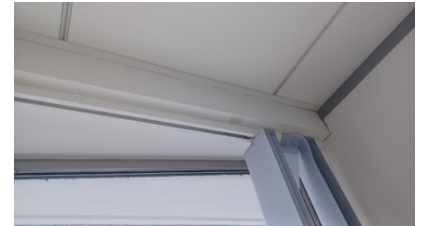
Prélèvement P044

Résultat Absence d'amiante

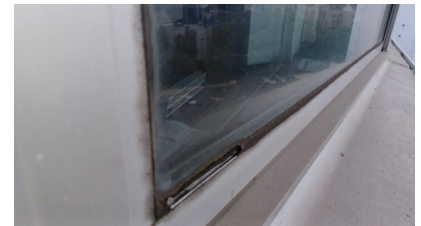
Prélèvement P045

Résultat Présence d'amiante

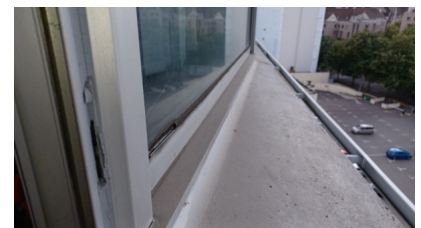
Résultat Absence d'amiante

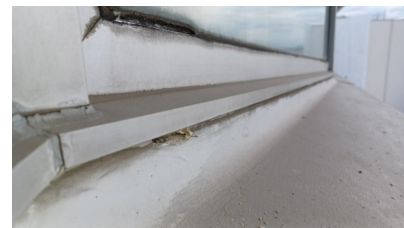
Prélèvement P046
Pièce Extérieur - 06
Localisation Sous fenêtres
Matériaux Joints d'étanchéité entre menuiserie et structure ZPSO P030
Date 23 juin 2025
Résultat Absence d'amiante
Commentaire

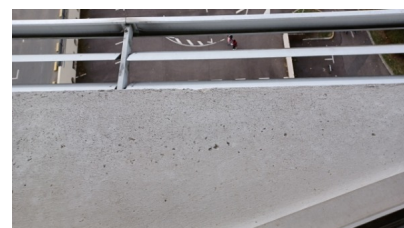
Prélèvement P047
Pièce Extérieur - 06
Localisation Façades et appui de fenêtres
Matériaux Enduits extérieurs (projetés, lissés ou talochés) ZPSO P032, Peintures sur béton
Date 23 juin 2025
Résultat Absence d'amiante
Commentaire

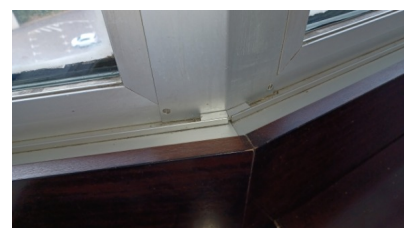
Prélèvement P048
Pièce 06 - Ensemble des bureaux donnant sur Extérieur et Locaux techniques
Localisation Fenêtres - Assemblages
Matériaux Joints d'étanchéité ZPSO P031
Date 23 juin 2025
Résultat Absence d'amiante
Commentaire

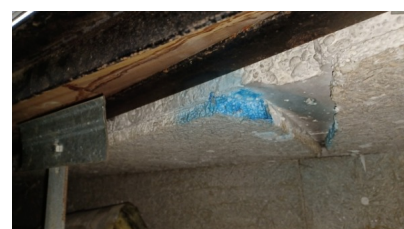
Prélèvement P049
Pièce 06 - Ensemble des bureaux donnant sur Extérieur et Locaux techniques
Localisation Caisson de ventilation - Isolant
Matériaux Plots de colle fixant les cloisons au mur ZPSO P025
Date 23 juin 2025
Résultat Absence d'amiante
Commentaire

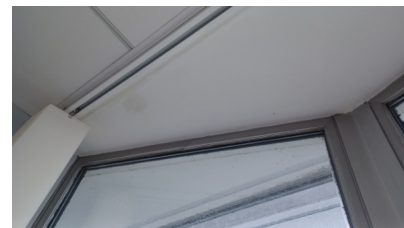
Prélèvement P147
Pièce 06 - Ensemble des bureaux donnant sur Extérieur et Locaux techniques
Localisation Plafond au dessus des fenêtres
Matériaux Enduits à base de plâtre (projetés, lissés ou talochés) ZPSO P028
Date 23 juin 2025
Résultat Absence d'amiante
Commentaire

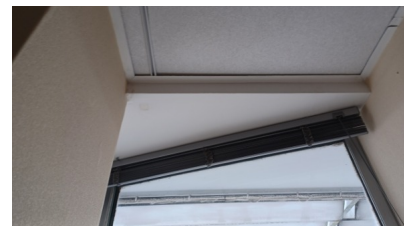
Prélèvement P101
Pièce 07 - Ensemble des bureaux donnant sur Extérieur et Locaux techniques
Localisation Plafond au dessus des fenêtres
Matériaux Enduits à base de plâtre (projetés, lissés ou talochés) ZPSO P028
Date 23 juin 2025
Résultat Absence d'amiante
Commentaire

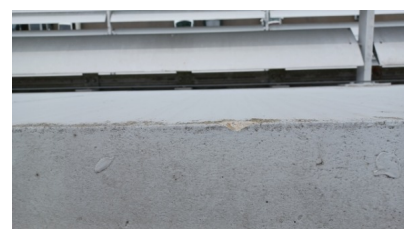
Prélèvement P102
Pièce Extérieur - 07
Localisation Façades et appui de fenêtres
Matériaux Enduits extérieurs (projetés, lissés ou talochés) ZPSO P032, Peintures sur béton ZPSO P032
Date 23 juin 2025
Résultat Absence d'amiante
Commentaire

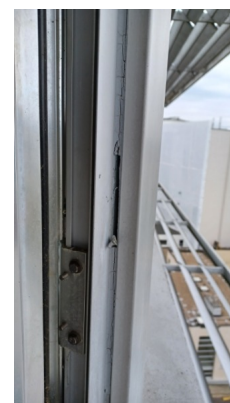
Prélèvement P103
Pièce Extérieur - 07
Localisation Fenêtres - assemblages
Matériaux Joints d'étanchéité entre menuiserie et structure ZPSO P029
Date 23 juin 2025
Résultat Absence d'amiante
Commentaire

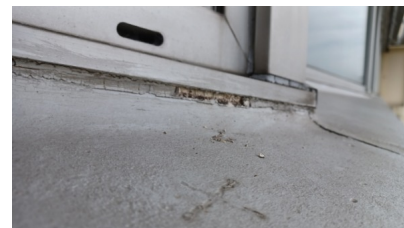
Prélèvement P104
Pièce Extérieur - 07
Localisation Sous fenêtres
Matériaux Joints d'étanchéité entre menuiserie et structure ZPSO P030
Date 23 juin 2025
Résultat Absence d'amiante
Commentaire

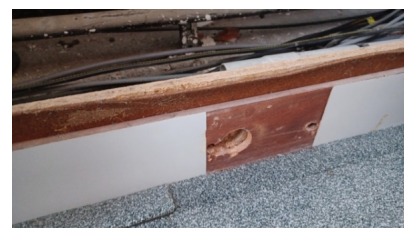
Prélèvement P106
Pièce 07 - Ensemble des bureaux donnant sur Extérieur et Locaux techniques
Localisation Caisson de ventilation - Plinthes
Matériaux Bois ZPSO P026, Colles non bitumineuses ZPSO P026, Moquette ZPSO P026
Date 23 juin 2025
Résultat Absence d'amiante
Commentaire

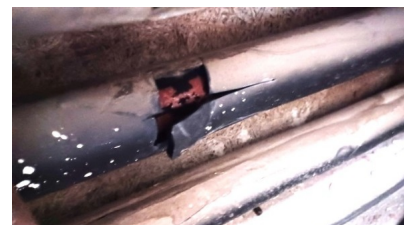
Prélèvement P107
Pièce 07 - Ensemble des bureaux donnant sur Extérieur et Locaux techniques
Localisation Caisson de ventilation - conduite de fluides gaine noire
Matériaux Calorifuges (tresses, coquilles, matelas...) ZPSO Rapport 17-08-011640 - P33, Colles de calorifugeage Jaune
Date 23 juin 2025
Résultat Absence d'amiante
Commentaire

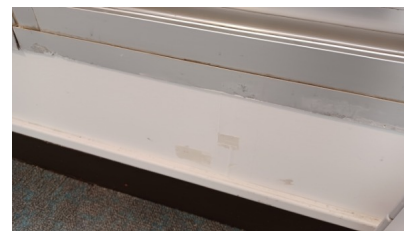
Prélèvement P108
Pièce 07 - Dégagements autour du Patio
Localisation Soubassement
Matériaux Bandes calicot, Enduit de jointement des plaques de plâtre, Peinture
Date 23 juin 2025
Résultat Absence d'amiante
Commentaire

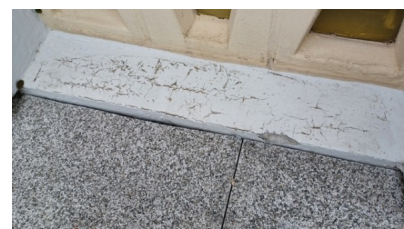
Prélèvement P110
Pièce 07 - Patio
Localisation Appuis de baies coulissantes ou murs carreaux de verre
Matériaux Enduits extérieurs (projetés, lissés ou talochés), Peintures sur béton
Date 23 juin 2025
Résultat Présence d'amiante
Commentaire

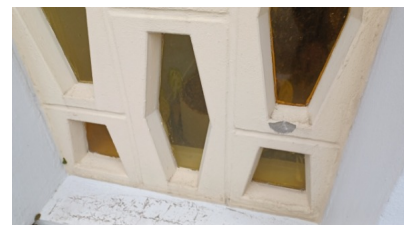
Prélèvement P111
Pièce 07 - Patio
Localisation Murs carreaux de verre
Matériaux Enduits extérieurs (projetés, lissés ou talochés), Peintures sur béton
Date 23 juin 2025
Résultat Absence d'amiante
Commentaire

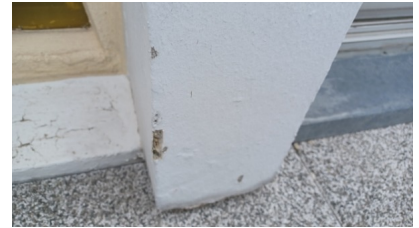
Prélèvement P112
Pièce 07 - Patio
Localisation Poteaux
Matériaux Enduits extérieurs (projetés, lissés ou talochés), Peintures sur béton
Date 23 juin 2025
Résultat Présence d'amiante
Commentaire

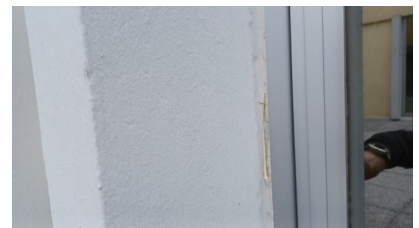
Prélèvement P113
Pièce 07 - Patio
Localisation Poteaux / Baies vitrées
Matériaux Joints d'étanchéité
Date 23 juin 2025
Résultat Absence d'amiante
Commentaire

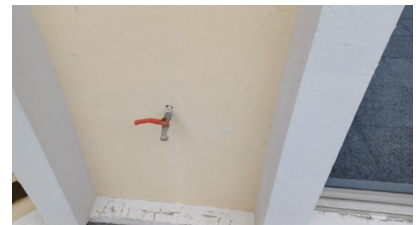
Prélèvement P114
Pièce 07 - Patio
Localisation Murs bas
Matériaux Enduits extérieurs (projetés, lissés ou talochés), Peintures sur béton
Date 23 juin 2025
Résultat Présence d'amiante
Commentaire

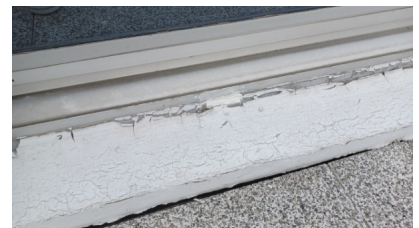
Prélèvement P115
Pièce 07 - Patio
Localisation Sous baie vitrée
Matériaux Joints d'étanchéité entre menuiserie et structure
Date 23 juin 2025
Résultat Absence d'amiante
Commentaire

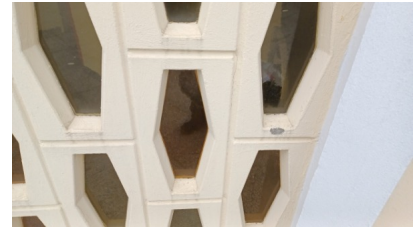
Prélèvement P116
Pièce 07 - Patio
Localisation Murs carreaux de verre
Matériaux Enduits extérieurs (projetés, lissés ou talochés), Peintures sur béton
Date 23 juin 2025
Résultat Absence d'amiante
Commentaire

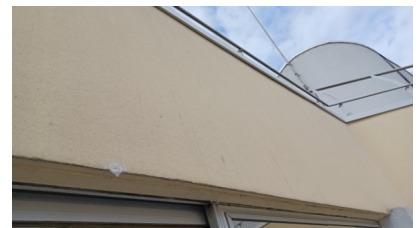
Prélèvement P117
Pièce 07 - Patio
Localisation Mur Haut
Matériaux Enduits extérieurs (projetés, lissés ou talochés), Peintures sur béton
Date 23 juin 2025
Résultat Présence d'amiante
Commentaire

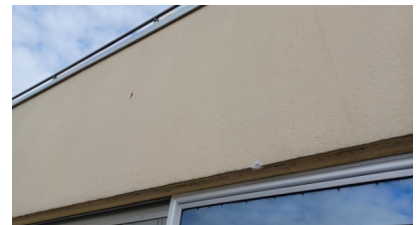
Prélèvement P118
Pièce 07 - Patio
Localisation Mur Haut
Matériaux Enduits extérieurs (projetés, lissés ou talochés), Peintures sur béton
Date 23 juin 2025
Résultat Présence d'amiante
Commentaire

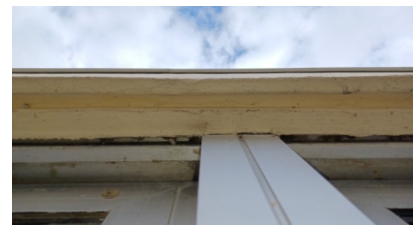
Prélèvement P119
Pièce 07 - Patio
Localisation Baies vitrées - Assemblage T1
Matériaux Joints d'étanchéité
Date 23 juin 2025
Résultat Absence d'amiante
Commentaire

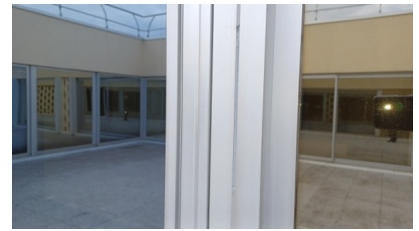
Prélèvement P120
Pièce 07 - Patio
Localisation Baies vitrées - Assemblage T2
Matériaux Joints d'étanchéité
Date 23 juin 2025
Résultat Absence d'amiante
Commentaire

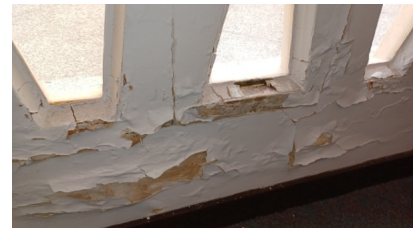
Prélèvement P121
Pièce 07 - Dégagements autour du Patio
Localisation Mur carreaux de verre - vitrage
Matériaux Joints de mastic de vitrage
Date 23 juin 2025
Résultat Absence d'amiante
Commentaire

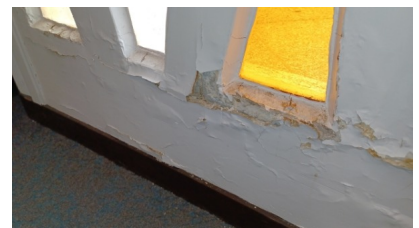
Prélèvement P122
Pièce 07 - Dégagements autour du Patio
Localisation Mur carreaux de verre
Matériaux Enduits à base de plâtre ou ciment projetés, lissés ou talochés, Peinture
Date 23 juin 2025
Résultat Absence d'amiante
Commentaire

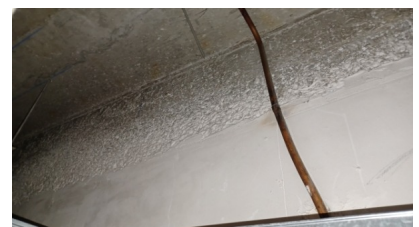
Prélèvement P123
Pièce 07 - Dégagements autour du Patio
Localisation Plenum - paille ciment
Matériaux Enduits à base de plâtre (projetés, lissés ou talochés)
Date 23 juin 2025
Résultat Absence d'amiante
Commentaire

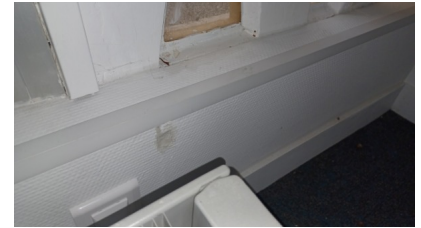
Prélèvement P125

Résultat Absence d'amiante

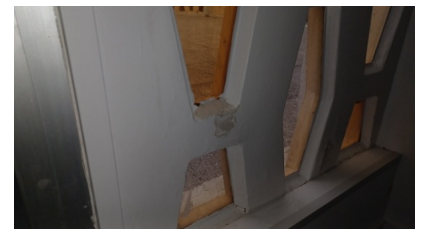
Prélèvement P126

Résultat Absence d'amiante

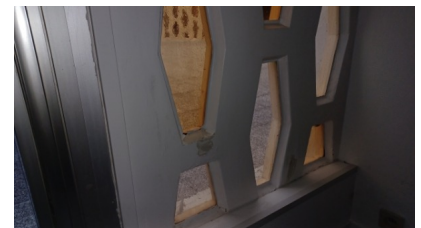
Résultat Absence d'amiante

Commentaire

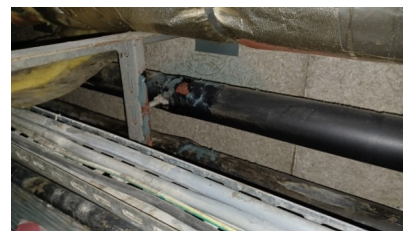
Résultat Présence d'amiante

Par décision de l'opérateur

Pièce 03 - Ensemble des bureaux donnant sur Extérieur et Locaux techniques

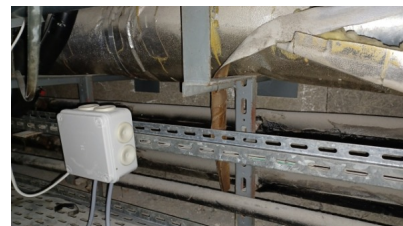
Résultat Présence d'amiante

Par décision de l'opérateur

Pièce 04 - Ensemble des bureaux donnant sur Extérieur et Locaux techniques

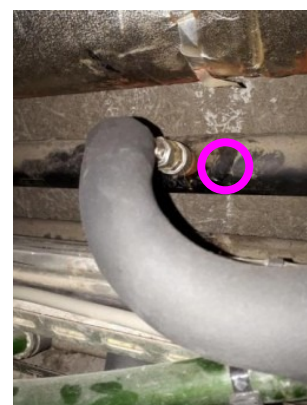
Résultat Présence d'amiante

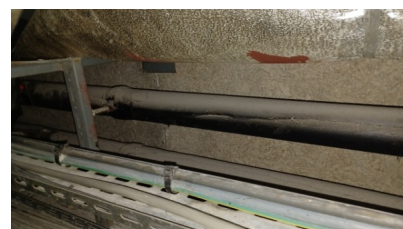
Résultat Présence d'amiante

Par décision de l'opérateur

Pièce 06 - Ensemble des bureaux donnant sur Extérieur et Locaux techniques

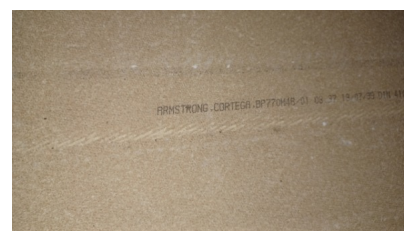
Résultat Absence d'amiante

Pièce 04 - Ensemble des bureaux donnant sur Extérieur et Locaux techniques

Localisation Caisson de ventilation - conduite de fluides gaine type alu

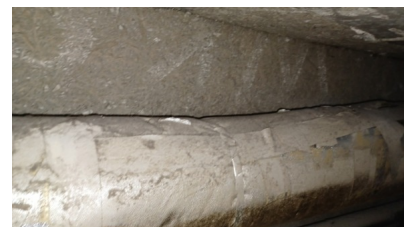
Résultat Absence d'amiante

Pièce 04 - Ensemble des bureaux donnant sur Extérieur et Locaux techniques

Localisation Caisson de ventilation - Isolant

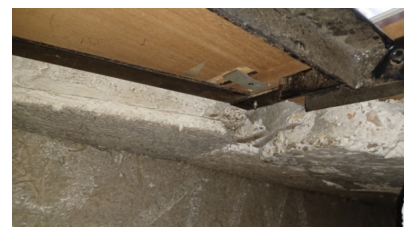
Résultat Absence d'amiante

Pièce	04 - Ensemble des bureaux donnant sur Extérieur et Locaux techniques
Localisation	Caisson de ventilation - Conduites de fluides et accessoires
Matériaux	Calorifuges (tresses, coquilles, matelas...) Rapport 17-08-011640 - P33
Date	1 décembre 2025
Résultat	Absence d'amiante
