# RAPPORT D'ETUDE DIAGNOSTIC GEOTECHNIQUE G5

**DIAGNOSTIC FISSURATION - CROUS DE PERPIGNAN**

**CROUS de Montpellier**

**REFERENCE : AMu2024-11-335**

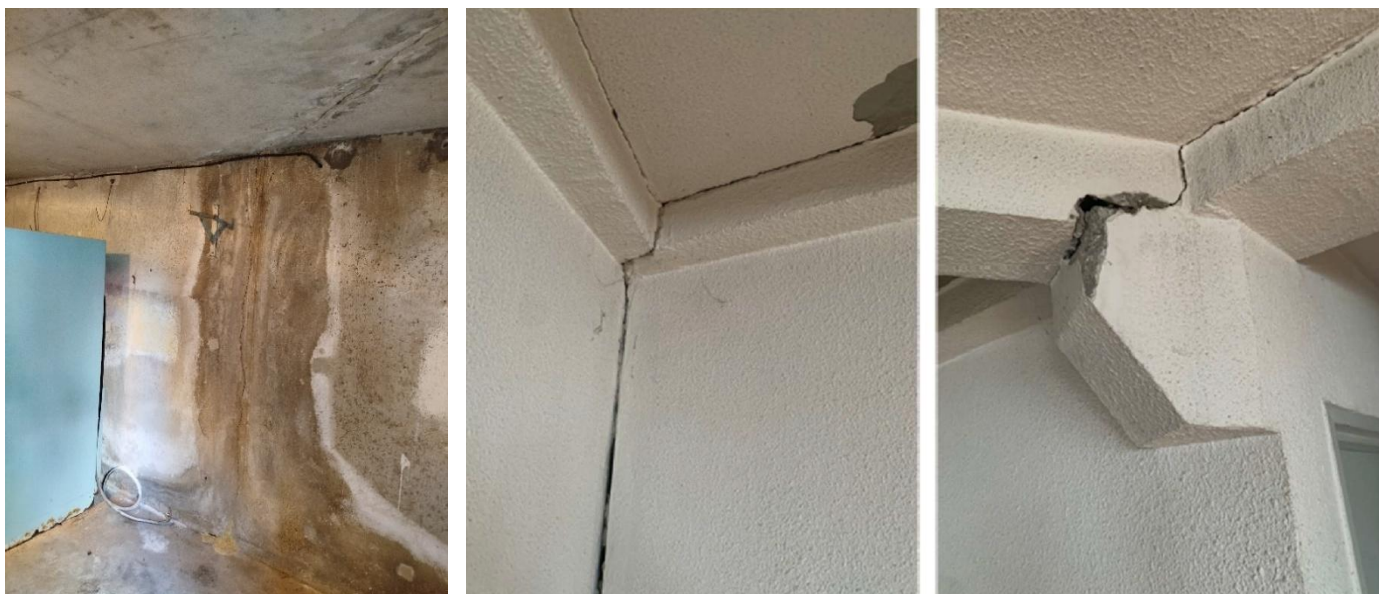
*Photos prises depuis l'intérieur du bâtiment C*

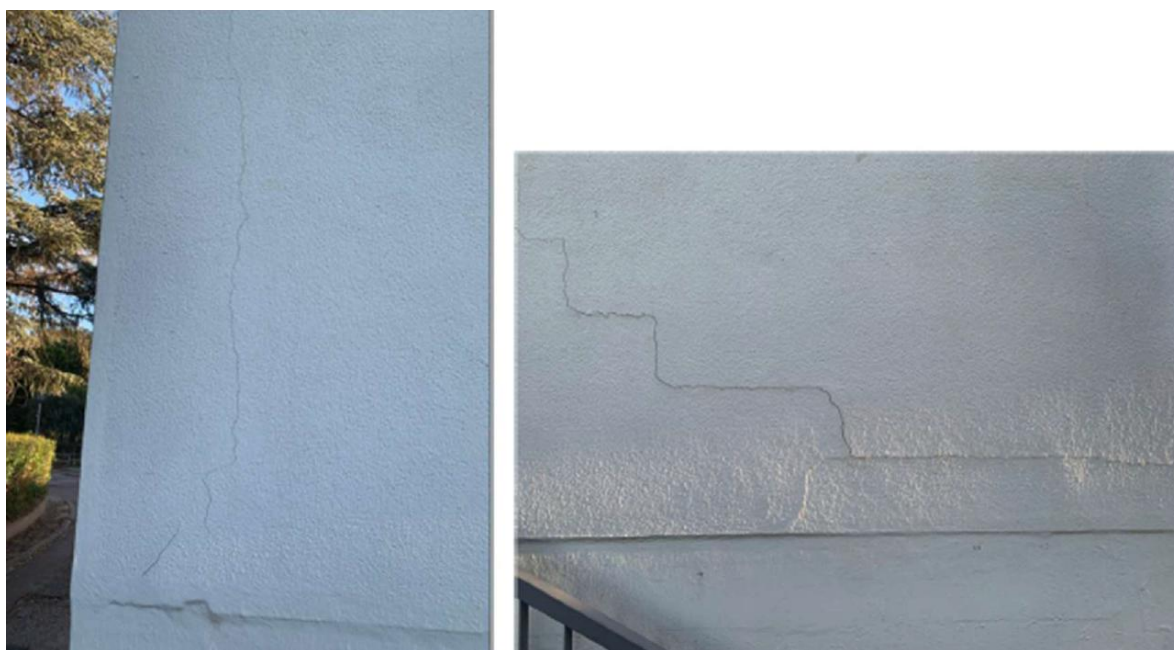
*Photos prises depuis l'extérieur du bâtiment C*

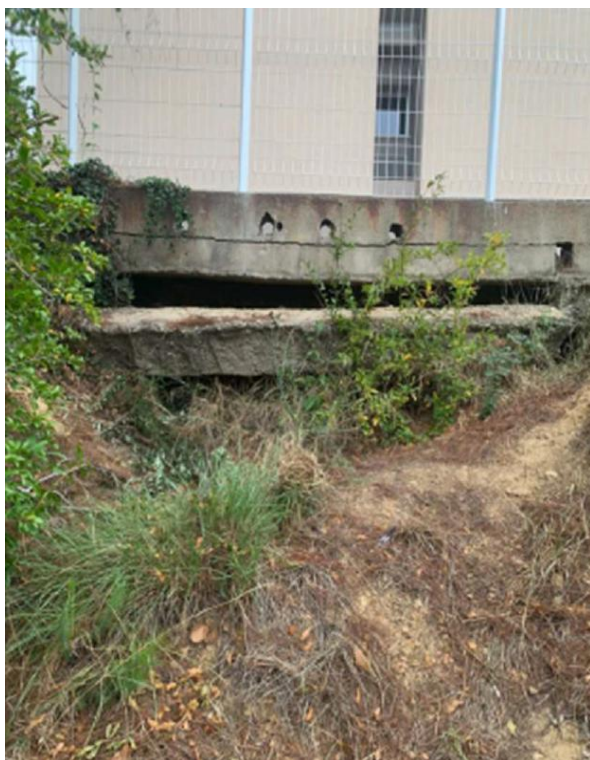
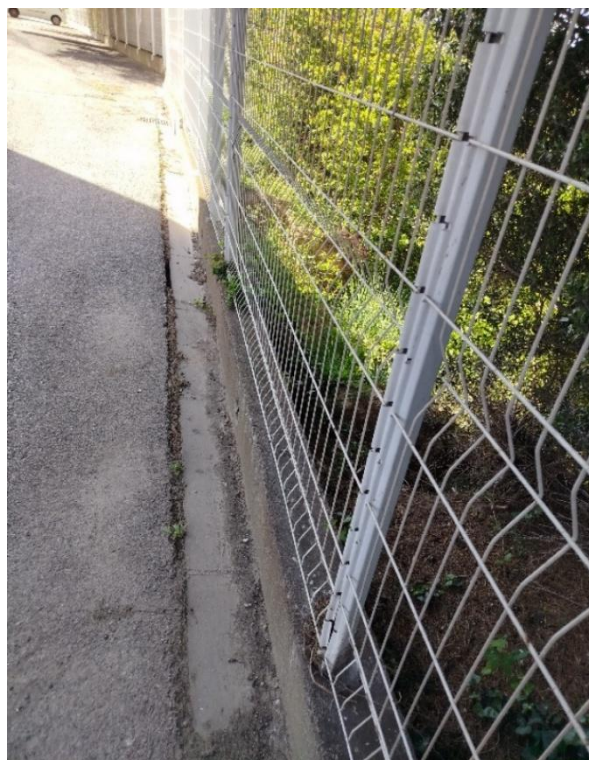
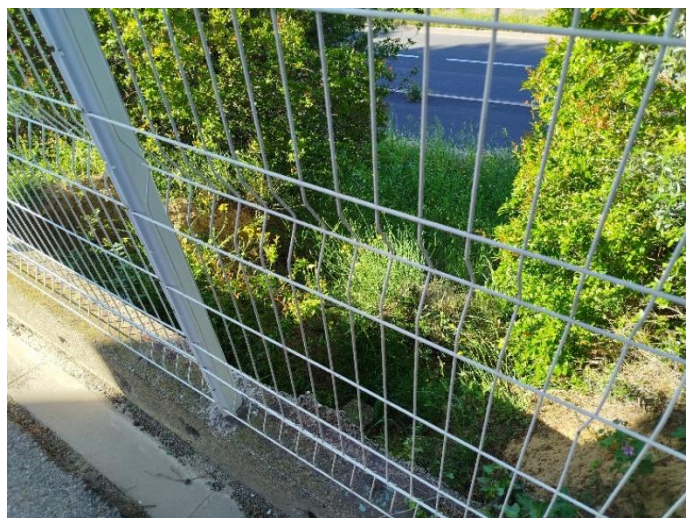
*Photos prises de l'affaissement de la voirie et du talus en contrebas de l'aile Sud-Ouest du bâtiment E*

- Stabilité assurée : protection par imperméabilisation du talus avec reprise au préalable de la fondation de la clôture. Cette imperméabilisation pourra être réalisée par mise en œuvre d'une géomembrane étanche solidement épinglée au talus ou un placage d'enrochements bétonnés. Dans tous les cas, des dispositions de collectes et d'évacuation des eaux de ruissellement devra être envisagé pour limiter au maximum le ravinement et l'infiltration dans les sols d'assise.
- Stabilité non satisfaite : dimensionnement d'un ouvrage de soutènement type enrochements permettant d'assurer la stabilité du talus et d'empêcher son ravinement.

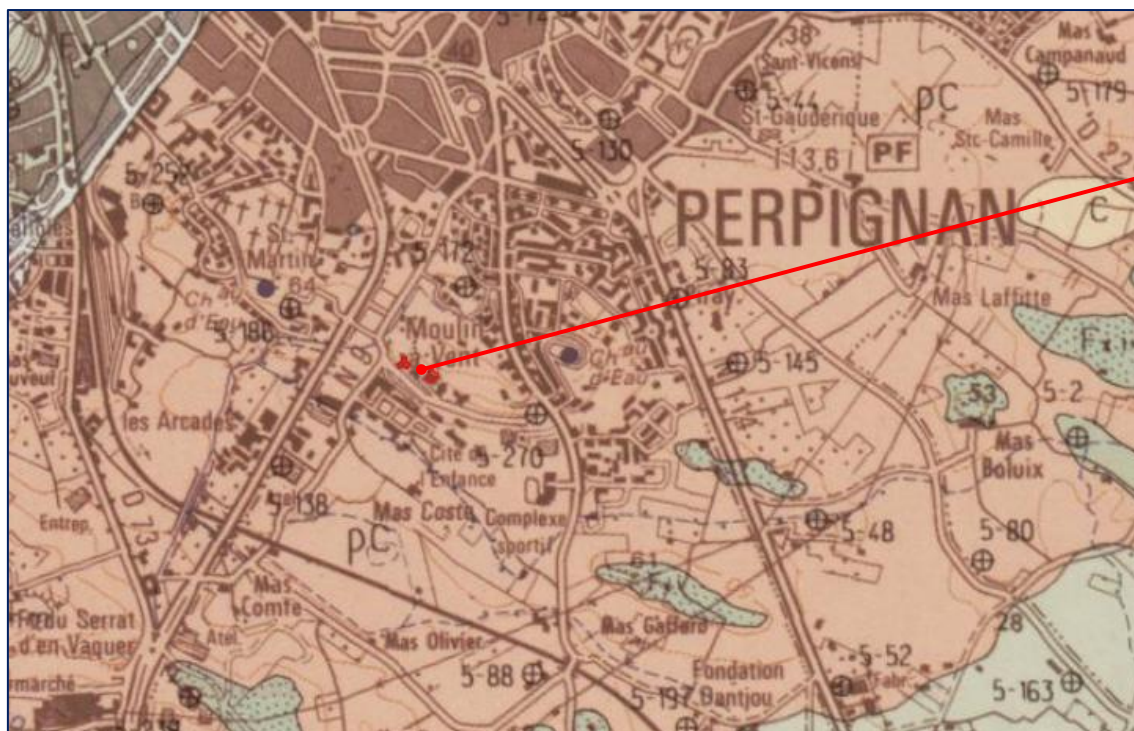
*Extrait de la carte géologique au 1/50000 :*

D'après les données de la carte géologique au 1/50000 du secteur (cf. extrait inséré ci-après), la succession lithologique attendue est la suivante :

- Des remblais d'aménagement éventuels,
- Limons jaunes, sables et marnes concrétionnées (Pliocène continental, Pc).

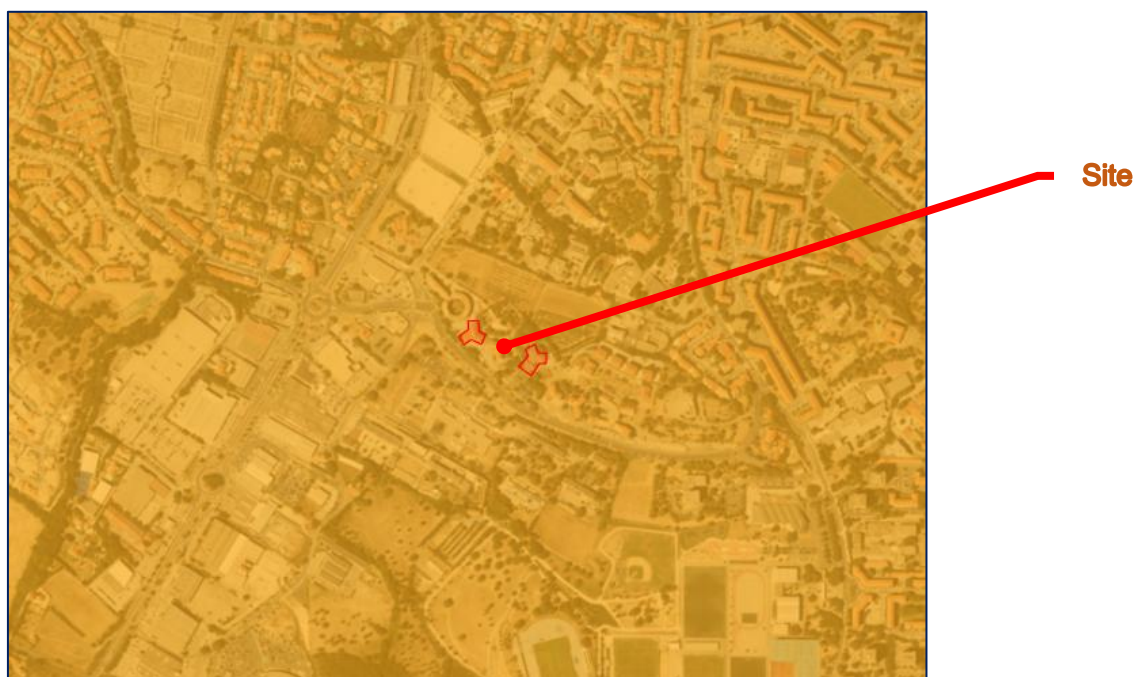
*Extrait de la carte d'aléa retrait / gonflement des argiles :*

D'après les indications du BRGM, le projet se trouve dans une zone d'exposition moyenne au retrait-gonflement des argiles.

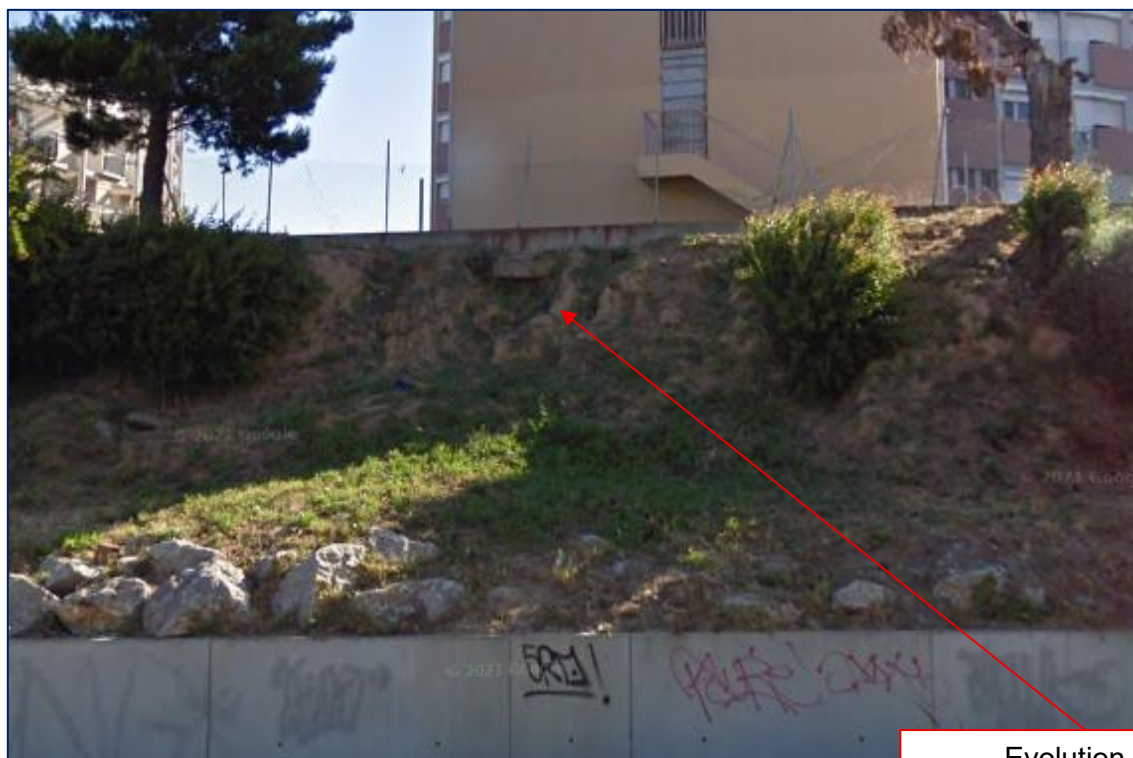
Google Street View - 05/2011

Un autre phénomène pourrait également être à l'œuvre : le ravinement régressif du talus, comme le montre les photos en page suivante sur sa tête :

Evolution du  
ravinement/effondrement  
du talus et sous la voirie

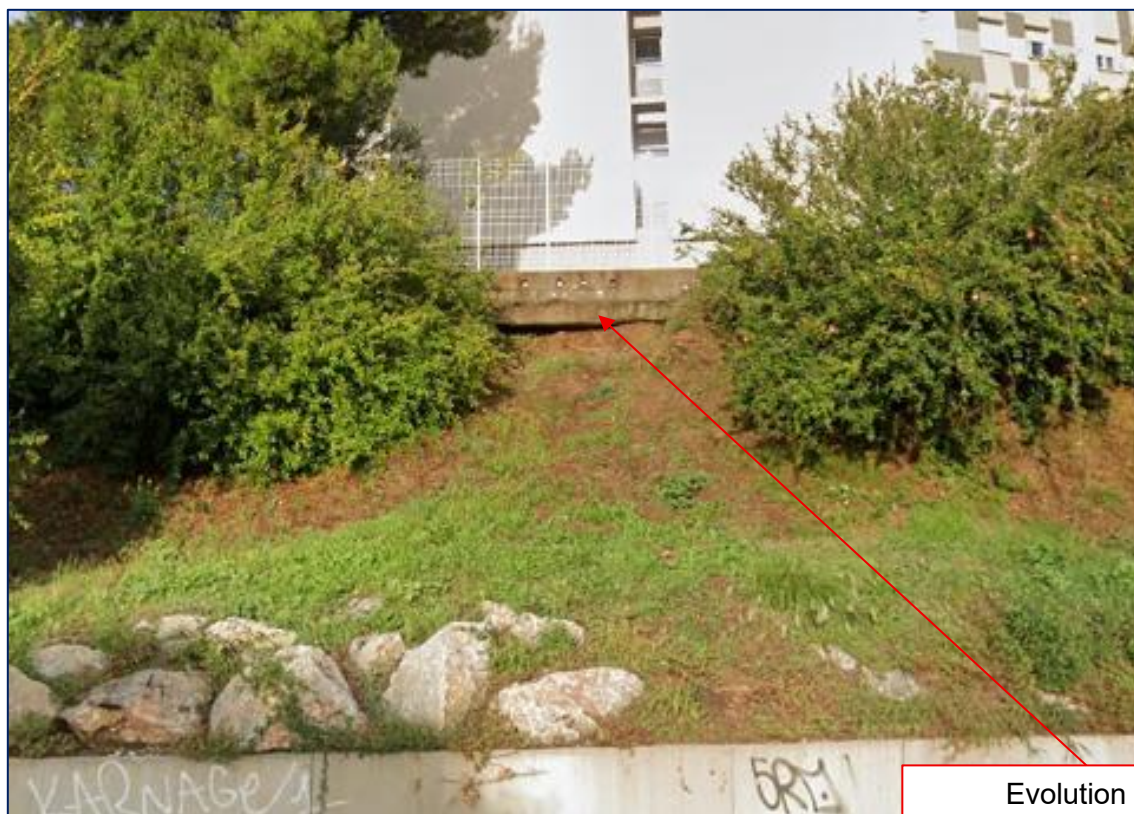
Google Street View - 10/2019

Evolution du  
ravinement/effondrement  
avec le décrochement  
d'une poutre en béton

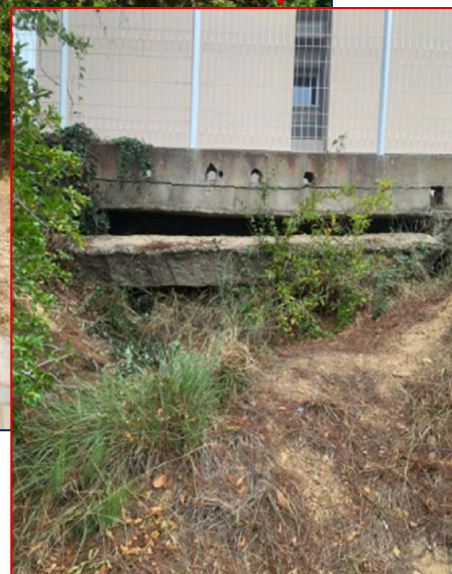
Photo prise par le CROUS

Ce ravinement peut avoir deux effets :

- Entraînement de fines par des circulations d'eau jusque sous les fondations.
- Déstabilisation de la tête de talus accentué par les sollicitations du bâtiment.

Ces phénomènes, étant possibles, restent secondaires et ne viendraient qu'accentuer les causes des désordres déjà évoqués plus haut.

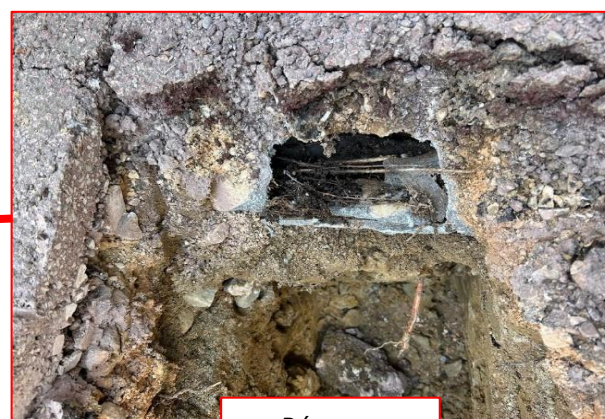
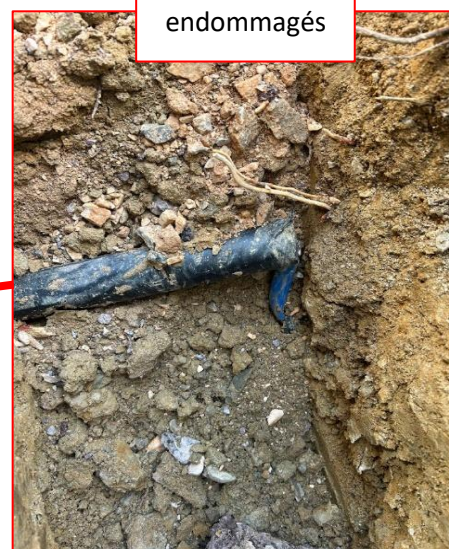
| Ville : | 66000 Perpignan | Fouille: | RF1 |

\*\* arrêt du sondage en raison de la présence de réseaux enterrés.

Réseaux endommagés
