## Besançon (Doubs) - Préfecture du Doubs

Datation par dendrochronologie

des charpentes et des solivages de plafonds

des ailes est et ouest de la porterie.

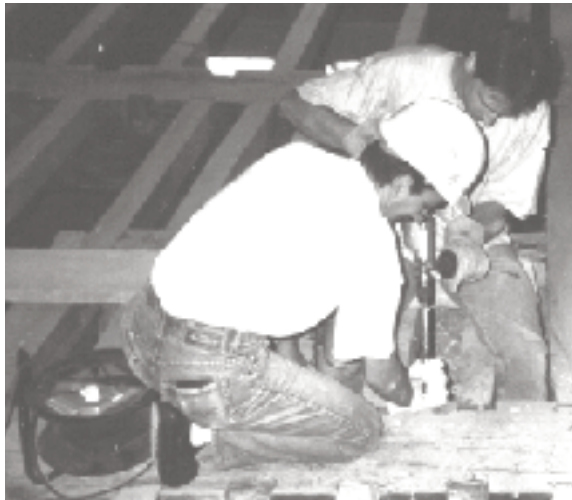
Photo 1 (Lavier) : Prélèvement à la tarière

Dans des structures détruites, les prélèvements sont effectués par tronçonnage. Dans une charpente en place, des carottes sont extraites à l'aide d'une tarière électrique (Photo 1). Le dommage occasionné reste limité à un orifice de la taille d'un trou de cheville. Les contraintes mécaniques de la poutre ne sont pas modifiées. L'aspect esthétique peut toutefois nécessiter de reboucher le trou, mais cette opération doit respecter certaines contraintes. Les échantillons sont surfacés pour faciliter la mesure des largeurs de cernes (Photo 4). Pour le mobilier, des techniques spécifiques sont utilisées.

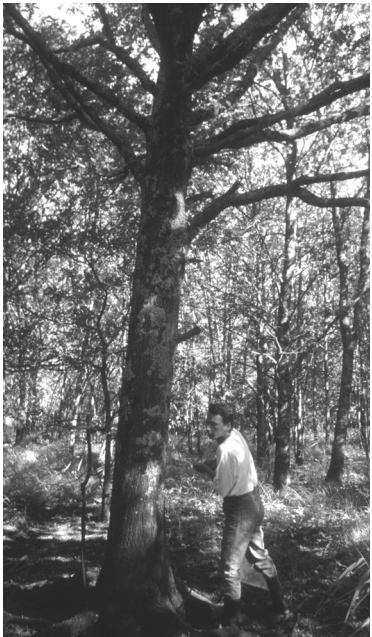
Photo 2 : Prélèvement d'un arbre

L'analyse porte sur la croissance radiale des arbres utilisés (Photo 2). La datation se rapporte donc à leur abattage et non pas directement à leur mise en oeuvre. Les décalages observés entre abattage et emploi restent minimes et permettent parfois de nourrir des hypothèses quant au mode d'approvisionnement du chantier (Hoffsummer, 1989; Wrobel *et al.*, 1993).

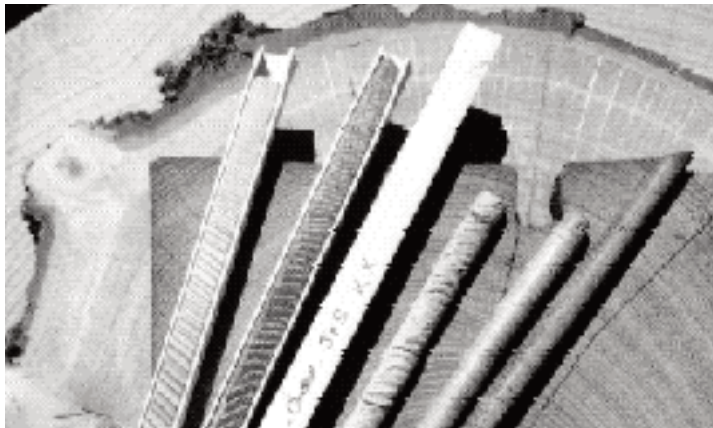
Photo 4 : préparation des échantillons

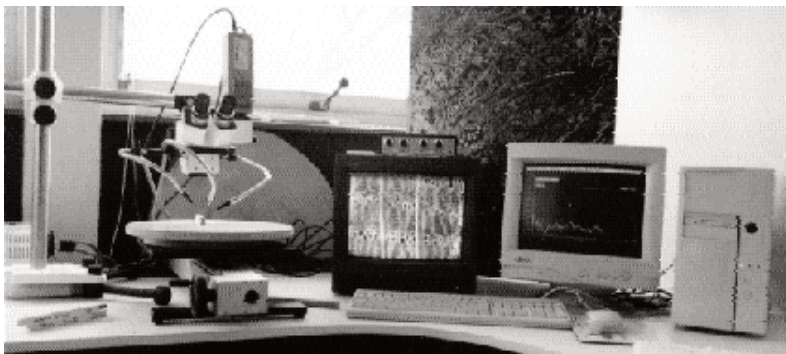
Photo 6 : chaîne d'acquisition des

Les largeurs de cernes sont mesurées en centième de millimètre à l'aide d'un système optique et informatique, puis les séries sont transformées sous forme de graphiques en fonction du temps (Photo 5 et 6).

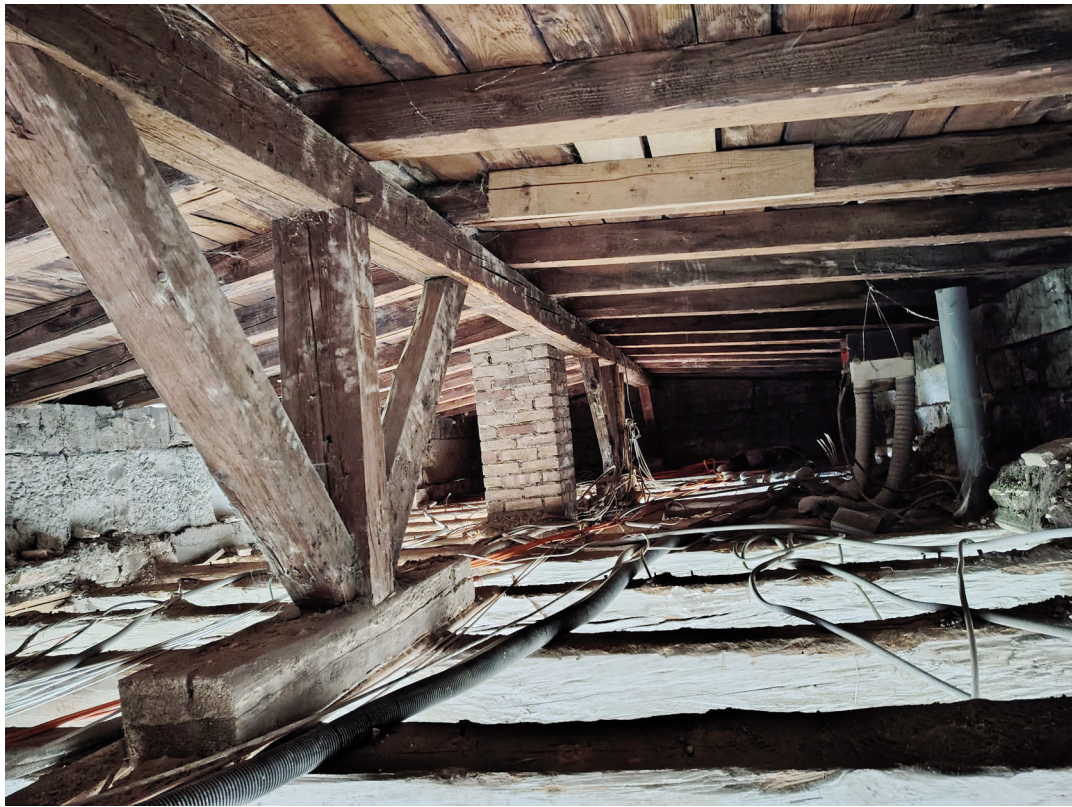
Photo 1 (en haut) : Vue vers l'ouest de la charpente de l'aile est, depuis le poteau 2.

La charpente de l'aile orientale de la porterie est une structure très simple et atypique, intégralement en résineux (majoritairement en sapin avec au moins un épicea pour la faîtière) et sans ferme triangulée, qui comporte 4 poteaux, des semelles, des aisseliers et une faîtière, ainsi que des chevrons (figure 2 et photo 1).

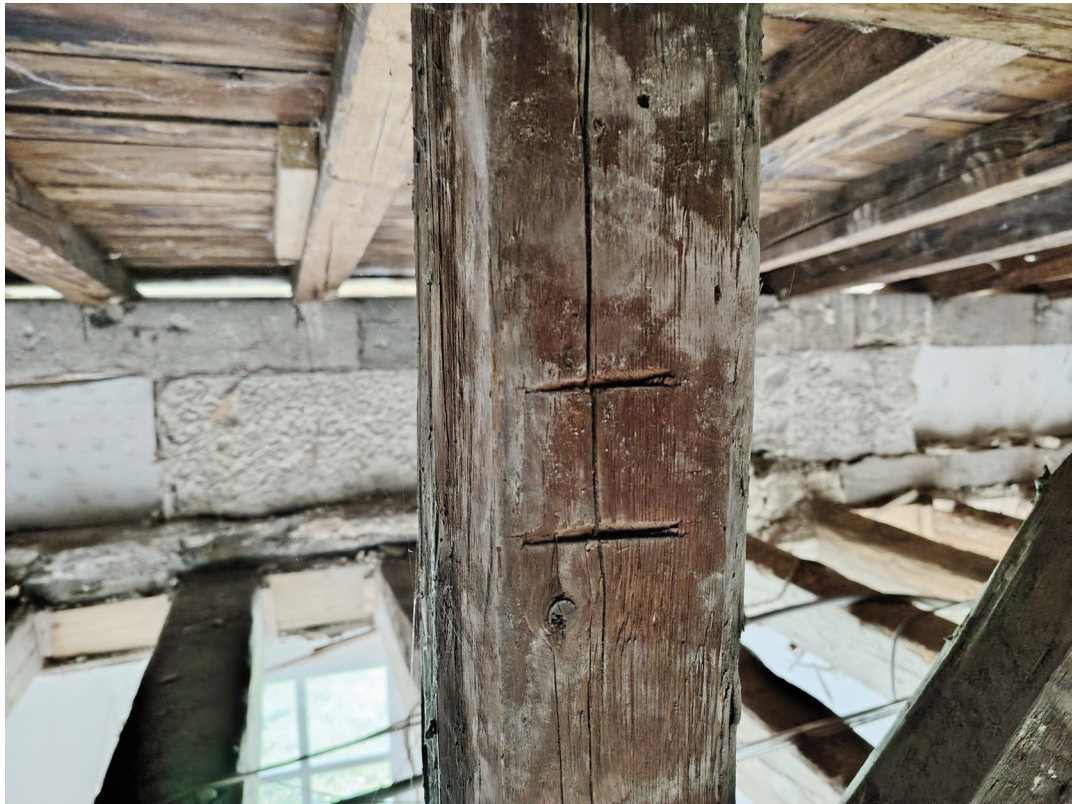
Photo 2 (en bas) : 2e poteau depuis l'est, marqué 2 (II) à la gouge sur la face nord - charpente de l'aile est.

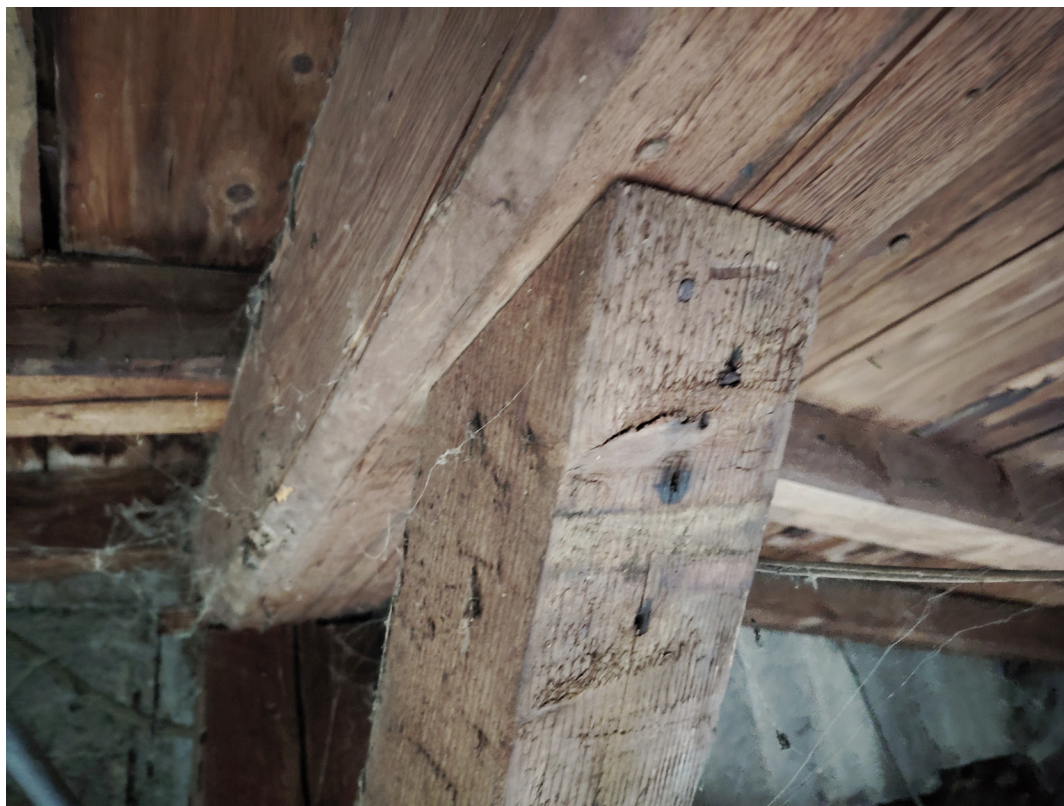
Photo 3 (en haut) : Lien de contreventement le plus à l'est, cloué à la faîtière - charpente de l'aile est.  
Photo 4 (en bas) : Charpente de l'aile ouest, vue vers l'est, au-dessus des salles centrale et est.

Des liens de contreventement, débités à la scie, sont cloués en pied sur les poteaux et en tête dans la faîtière pour raidir cette dernière (figure 3 et photo 3). L'absence d'assemblage ne nécessite pas de marquage. Il n'est donc pas possible de déterminer a priori si ces bois sont contemporains des autres ou représentent un renforcement de la structure lors d'une phase de chantier plus récente. Une datation de ce type d'éléments doit alors permettre d'opter pour l'une ou l'autre des 2 options.

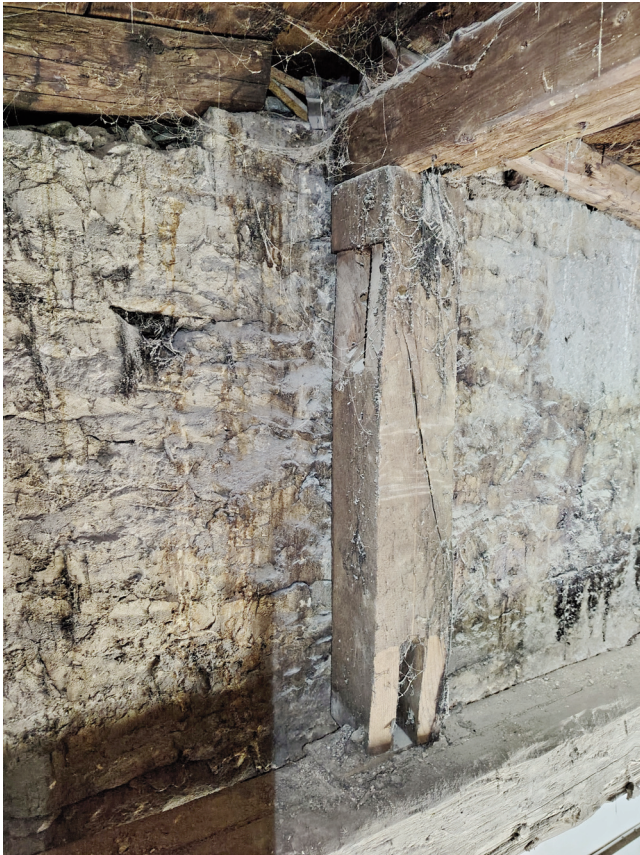
Photo 5 (en haut) : Vue du 2e poteau ouest, en remploi - charpente de l'aile ouest.

- Quelques éléments présentent des indices de remploi d'une structure plus ancienne. Pour les 2e et 3e poteaux depuis l'ouest sont repérées 2 mortaises avec embrèvement (photo 5) et à gorge inclinée vers le bas sur les faces nord et sud (photo 6 - pour assembler 2 arbalétriers) et une mortaise en pied d'une face perpendiculaire, recoupée dans un second temps (photo 5 - pour un lien de contreventement). Ces bois, comme les autres, sont redimensionnés à la

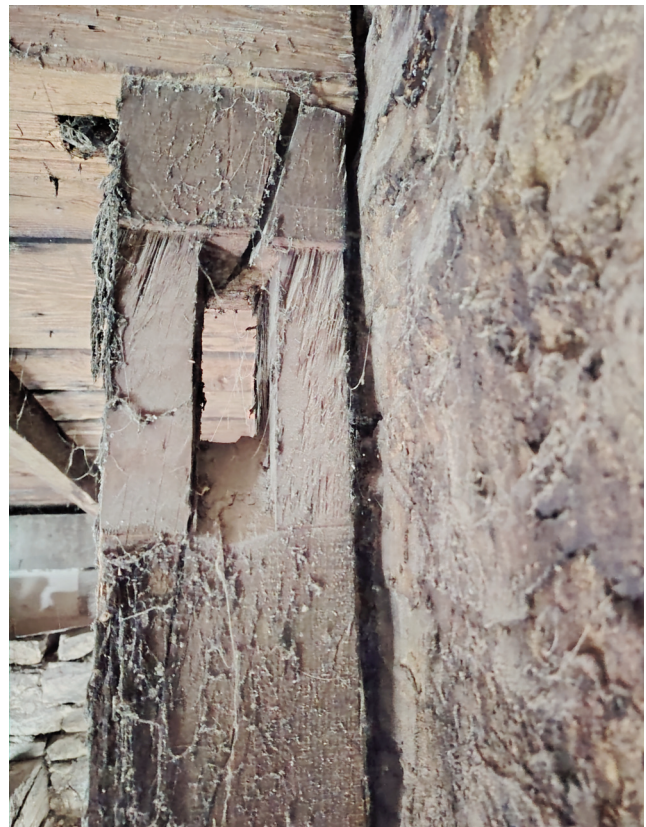
Photo 6 (en bas) : Gorge de la mortaise haute sud du 2e poteau ouest - charpente de l'aile est.

A partir de la gorge inclinée vers le bas des 2 mortaises orphelines situées en position haute (destinées à assembler 2 arbalétriers), une pente de toiture d'environ 38 ° peut être restituée. Puis en prenant en compte cette pente et la largeur du bâtiment, la longueur du poinçon complet peut être calculé : 1,45 m environ pour 96 cm actuellement conservés sur le 2e poinçon ouest, soit 49 cm de plus hors tenons (figure 9). En plaçant les fermes au sommet des gouttereaux, le niveau de faîtage se situerait alors juste sous la corniche du corps central (figures 10 et 11).

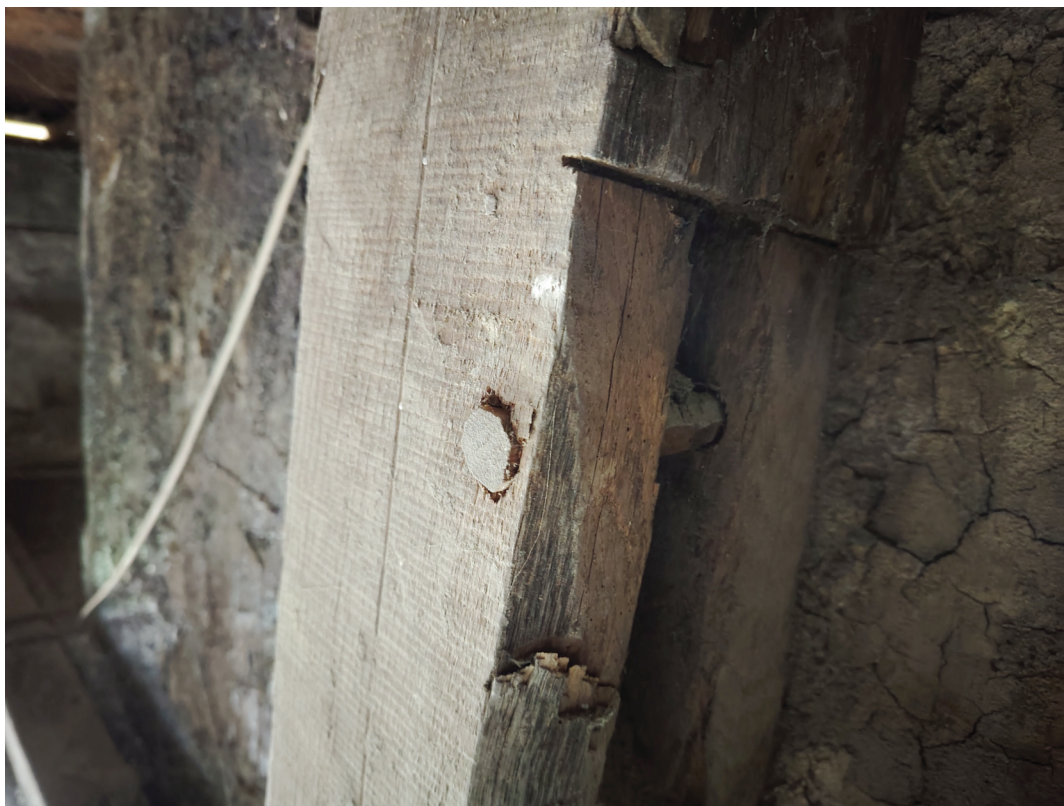
Photo 7 (en haut) : Traces de sciage mécanique sur la face est du 3e poteau ouest - charpente de l'aile ouest.

scie mécanique (photo 7).

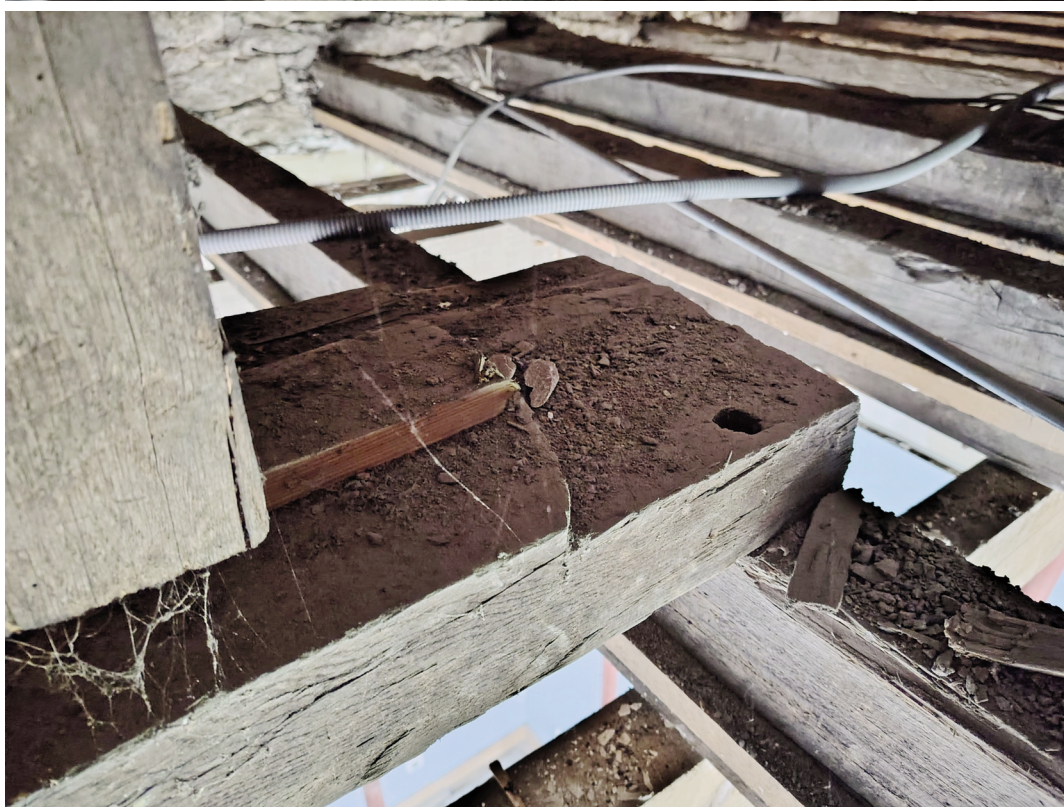
Photo 8 (en bas) : Semelle en remploi sous le 4e poteau ouest - charpente de l'aile ouest.

La semelle sous le 4e poteau depuis l'ouest a également été redimensionnée à la scie, laissant deux mortaises ouvertes (photo 8).

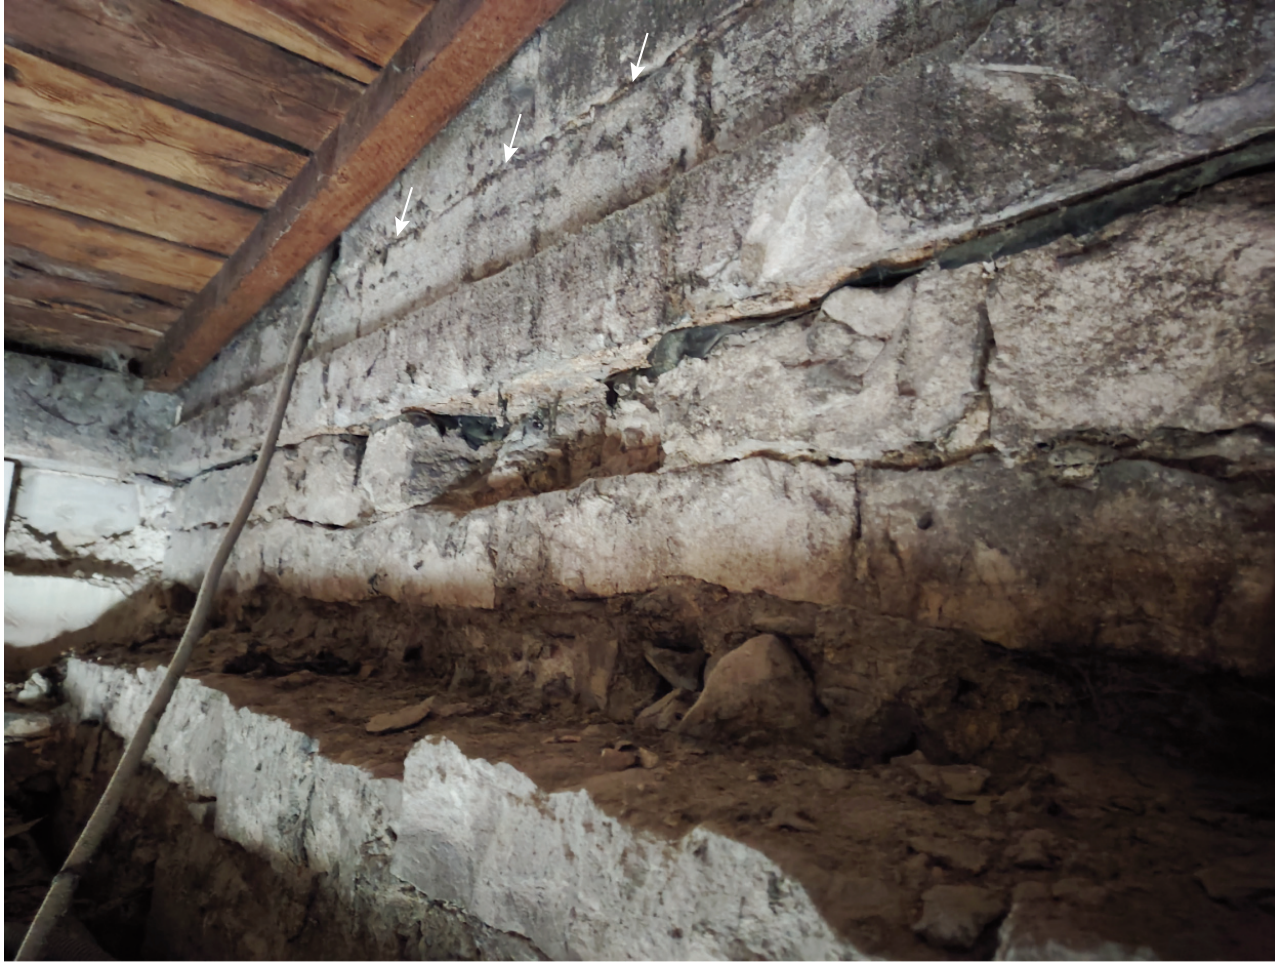
Photo 9 : Larmier (indiqué par les flèches blanches) sur le mur ouest du corps central, vu depuis le comble de l'aile ouest.

- Un larmier de quelques centimètres est repéré sur le mur ouest du corps central (visible dans le comble de l'aile ouest), pour rejeter en avant les eaux de pluie (photo 9). C'est également le cas sur le mur est du corps central (visible depuis le comble de l'aile est).
