# Rapport final

Numéro de stratégie d'échantillonnage 61052  
Numéro de dossier 26HL003843  
Ce rapport est composé de 4 pages avec 3 annexe(s).

**ECOLE DE GENDARMERIE DE ROCHEFORT**  
**Monsieur Mickael BARBEDETTE**  
**Rd Point Albert Bignon**  
**17300 ROCHEFORT**  
**FRANCE**

| Adresse de l'intervention (a) | Ecole de gendarmerie, Boulevard Edouard Pouzet 17300 Rochefort |

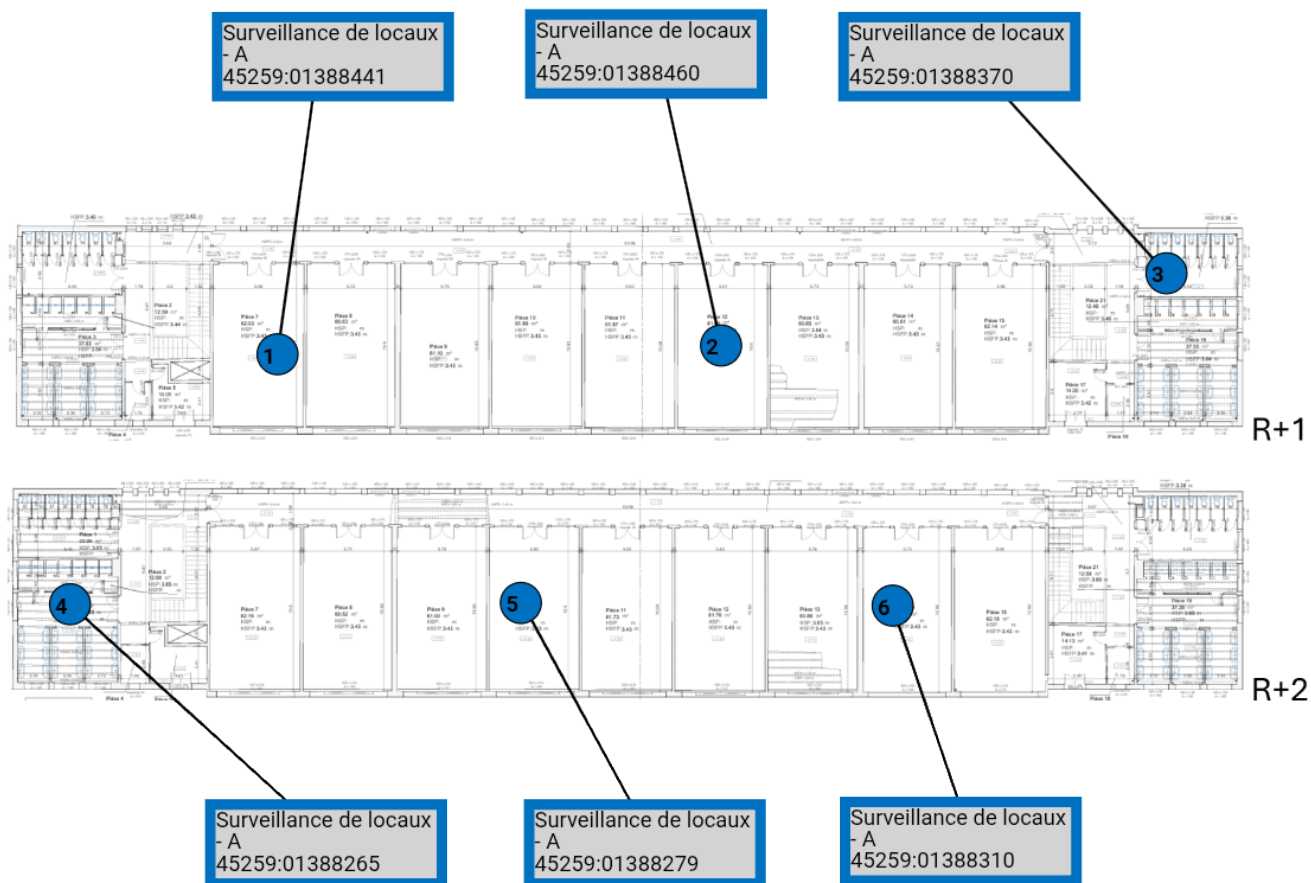
Zone A - Surveillance des locaux - R+1 et R+2\*

| Description de la ZSE | |
|---|---|
| Localisation | R+1 et R+2 |

| Description du ou des espaces concernés | | | |
|---|---|---|---|
| R+1 - Couloir | Local personnalisé | 106 m <sup>2</sup> | 2 |
| R+2 - Couloir | Local personnalisé | 106 m <sup>2</sup> | 2 |
