## Rapport de recherche de polluants dans les revêtements routiers ou bitumineux

Numéro de dossier : **ESIDR2\_01\_49\_20250120\_CAROT**  
Norme employée : Absence de norme de référence  
Date du repérage : 20/01/2025  
Heure d'arrivée : 08 h 30  
Date émission : 17/02/2025

Adresse : **Bâtiment 021  
Quartier BERTHEZENE  
49000 ANGERS**

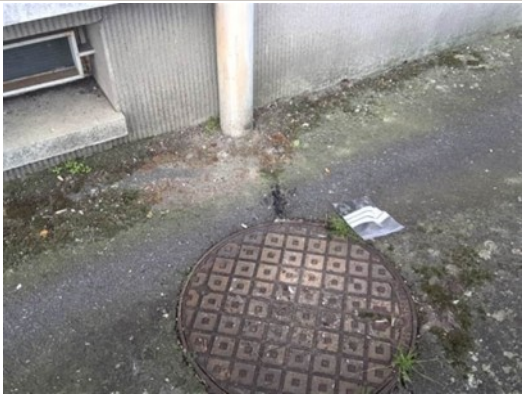
| Réf. carotte | Localisation | Epaisseur (cm) | Photo | Couches | Conclusion amiante | Conclusion HAP | Conclusion HCT |
|---|---|---|---|---|---|---|---|
| Carotte 01 | Voie : Berthezene<br>PR / Pos : S/O<br>Géo. X : S/O<br>Géo. Y : S/O<br>Précision : S/O | 5 | | <b>Réf. : Couche 01</b><br>Descriptif : Bitume<br>Epaisseur : 5 | Absence | Oui ( 156.4 mg / kg ) | S/O |

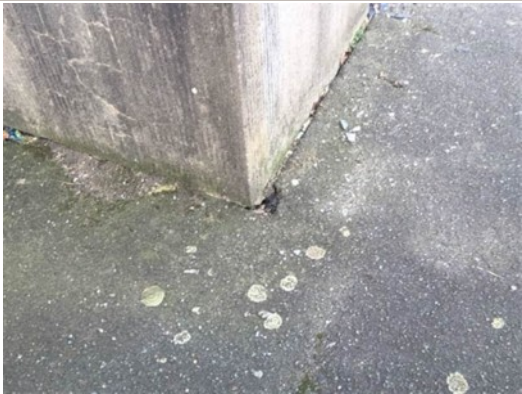
| Réf. carotte | Localisation | Epaisseur (cm) | Photo | Couches | Conclusion amiante | Conclusion HAP | Conclusion HCT |
|---|---|---|---|---|---|---|---|
| Carotte 02 | Voie : S/O<br>PR / Pos : S/O<br>Géo. X : S/O<br>Géo. Y : S/O<br>Précision : S/O | 5 | | <b>Réf. : Couche 01</b><br>Descriptif : Enrobé<br>Epaisseur : 5 | Absence | Oui ( 66.2 mg / kg ) | S/O |

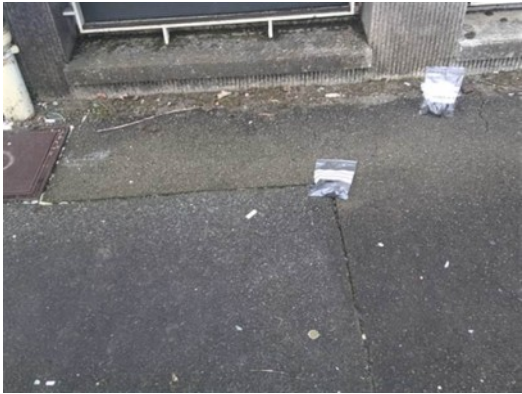
| Réf. carotte | Localisation | Epaisseur (cm) | Photo | Couches | Conclusion amiante | Conclusion HAP | Conclusion HCT |
|---|---|---|---|---|---|---|---|
| Carotte 03 | Voie : S/O<br>PR / Pos : S/O<br>Géo. X : S/O<br>Géo. Y : S/O<br>Précision : S/O | 5 | | <b>Réf. : Couche 01</b><br>Descriptif : Enrobé<br>Epaisseur : 5 | Absence | Non<br>( <0.50 mg / kg ) | S/O |

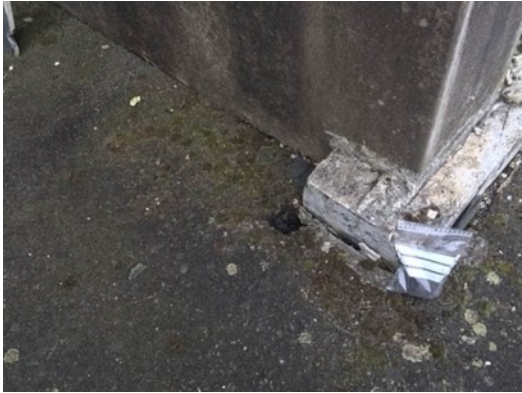
| Réf. carotte | Localisation | Epaisseur (cm) | Photo | Couches | Conclusion amiante | Conclusion HAP | Conclusion HCT |
|---|---|---|---|---|---|---|---|
| Carotte 04 | Voie : S/O<br>PR / Pos : S/O<br>Géo. X : S/O<br>Géo. Y : S/O<br>Précision : S/O | 5 | | <b>Réf. : Couche 01</b><br>Descriptif : Enrobé<br>Epaisseur : 5 | Absence | Oui ( 291.8 mg / kg ) | S/O |

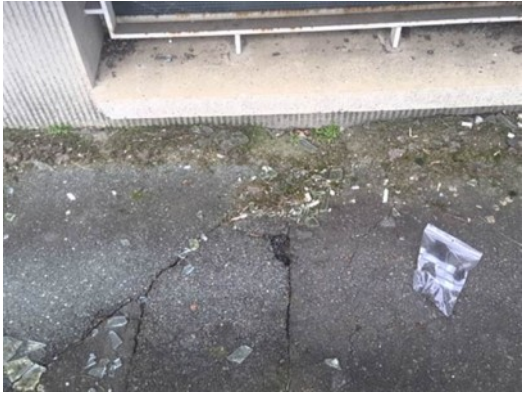
| Réf. carotte | Localisation | Epaisseur (cm) | Photo | Couches | Conclusion amiante | Conclusion HAP | Conclusion HCT |
|---|---|---|---|---|---|---|---|
| Carotte 05 | Voie : S/O<br>PR / Pos : S/O<br>Géo. X : S/O<br>Géo. Y : S/O<br>Précision : S/O | 5 | | <b>Réf. : Couche 01</b><br>Descriptif : Enrobé<br>Epaisseur : 5 | Absence | Non<br>( <0.50 mg / kg ) | S/O |

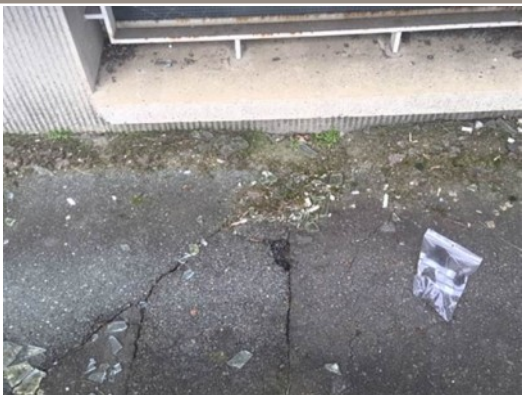
| Réf. carotte | Localisation | Epaisseur (cm) | Photo | Couches | Conclusion amiante | Conclusion HAP | Conclusion HCT |
|---|---|---|---|---|---|---|---|
| Carotte 06 | Voie : S/O<br>PR / Pos : S/O<br>Géo. X : S/O<br>Géo. Y : S/O<br>Précision : S/O | 5 | | <b>Réf. : Couche 01</b><br>Descriptif : Enrobé<br>Epaisseur : 5 | Absence | Oui (596.9 mg / kg ) | S/O |

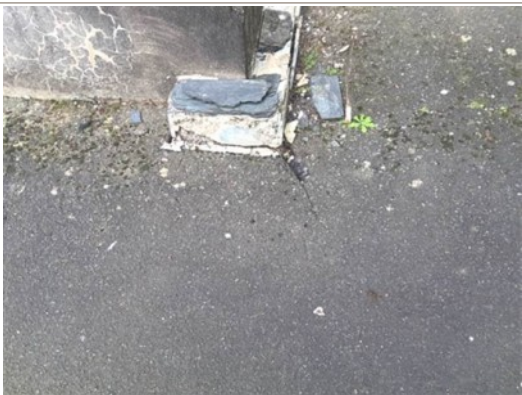
| Réf. carotte | Localisation | Epaisseur (cm) | Photo | Couches | Conclusion amiante | Conclusion HAP | Conclusion HCT |
|---|---|---|---|---|---|---|---|
| Carotte 07 | Voie : S/O<br>PR / Pos : S/O<br>Géo. X : S/O<br>Géo. Y : S/O<br>Précision : S/O | 5 | | <b>Réf. : Couche 01</b><br>Descriptif : Enrobé<br>Epaisseur : 5 | Absence | Oui (214.1 mg / kg ) | S/O |

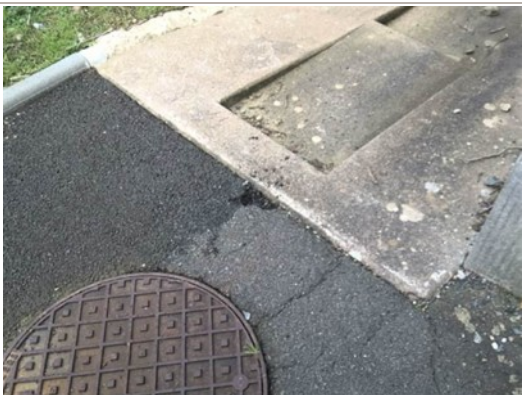
| Réf. carotte | Localisation | Epaisseur (cm) | Photo | Couches | Conclusion amiante | Conclusion HAP | Conclusion HCT |
|---|---|---|---|---|---|---|---|
| Carotte 08 | Voie : S/O<br>PR / Pos : S/O<br>Géo. X : S/O<br>Géo. Y : S/O<br>Précision : S/O | 5 | | <b>Réf. : Couche 01</b><br>Descriptif : Enrobé<br>Epaisseur : 5 | Absence | Oui (431.8 mg / kg ) | S/O |
