# Rapport de mission de repérage du plomb avant travaux dans un immeuble bâti

CPAM du Doubs - 2, Rue Denis PAPIN  
25000 BESANCON (France)

Référence du dossier : 2602CGEDI -  
B111440000002627

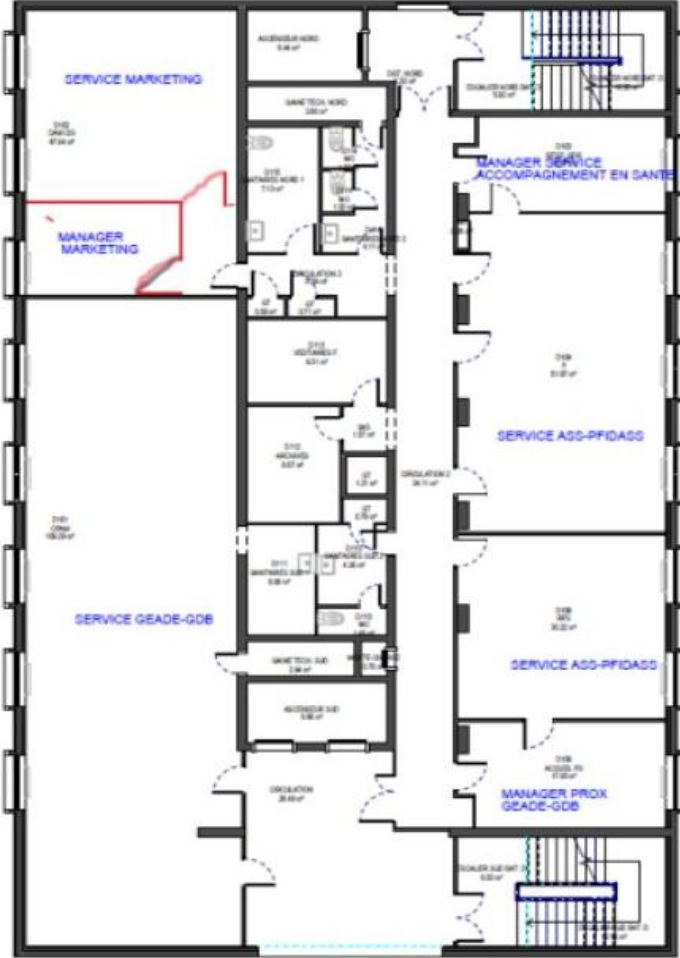
#### Batiment D - R+1

| N° | Unité repérage | Zone | Substrat | Revêtement apparent | Localisation mesure | Teneur en plomb (mg/cm²) | Incertitude de la mesure (+/-, en mg/cm²) | Observations |
|---|---|---|---|---|---|---|---|---|
| - | Radiateurs | | Métal | Brut | Radiateurs (Radiateurs) | | | |
| - | Murs | | Béton | Brut | Murs (Murs) | | | |

| | Nom du plan:<br>Plan de reparage - R+1 |

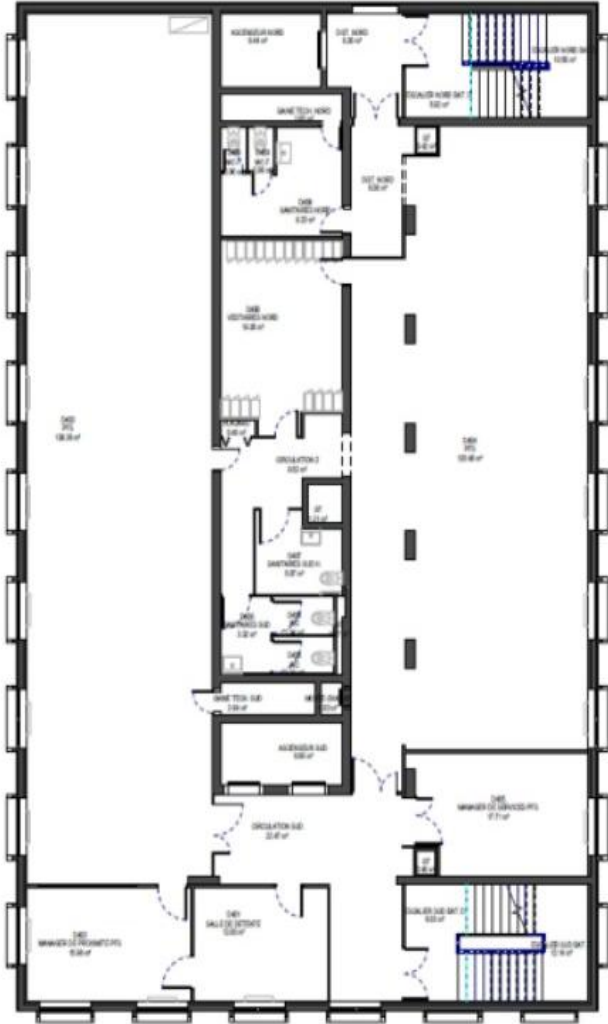
| | N° planche: 4/18 |

#### Batiment D - R+4

| N° | Unité repérage | Zone | Substrat | Revêtement apparent | Localisation mesure | Teneur en plomb (mg/cm²) | Incertitude de la mesure (+/-, en mg/cm²) | Observations |
|---|---|---|---|---|---|---|---|---|
| - | Radiateurs | | Métal | Brut | Radiateurs (Radiateurs) | | | |
| - | Murs | | Béton | Brut | Murs (Murs) | | | |

| | Nom du plan:<br>Plan de repaire - R+4 |

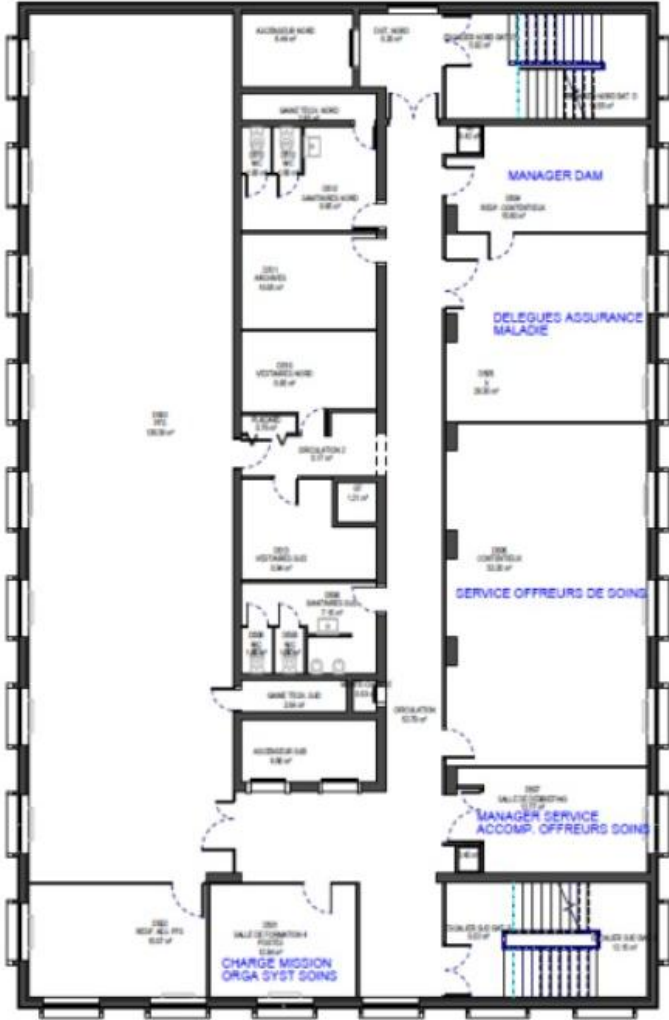
N+5 Bât D  
Echelle : 1 : 100

#### Batiment D - R+5

| N° | Unité repérage | Zone | Substrat | Revêtement apparent | Localisation mesure | Teneur en plomb (mg/cm²) | Incertitude de la mesure (+/-, en mg/cm²) | Observations |
|---|---|---|---|---|---|---|---|---|
| - | Radiateurs | | Métal | Brut | Radiateurs (Radiateurs) | | | |
| - | Murs | | Béton | Brut | Murs (Murs) | | | |

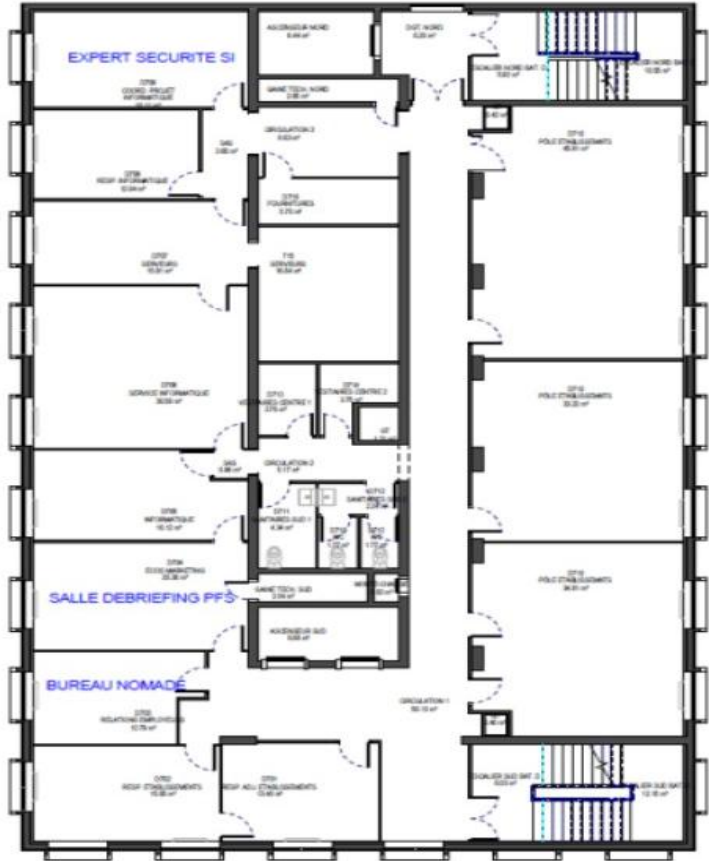
### Batiment D - R+7

| | Nom du plan:<br>Plan de reparage - R+7 |
