# Rapport de mission de repérage des matériaux et produits contenant de l'amiante avant réalisation de travaux dans un immeuble bâti

(Selon Arrêté du 16 Juillet 2019 et Norme NF X 46-020 : Aout 2017)

CPAM du Doubs - 2, Rue Denis PAPIN  
25000 BESANCON (France)

**Référence du dossier :** 2602CGEDI -  
BI11440000002627

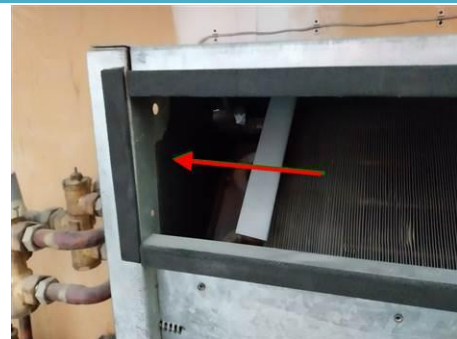
| N° de composant | Localisation | Description | Justification | Photo |
|---|---|---|---|---|
| ZPSO-001 | Batiment D - R+9 | Isolant thermique cartonné | Présence d'amiante<br>(Après analyse en laboratoire) | |

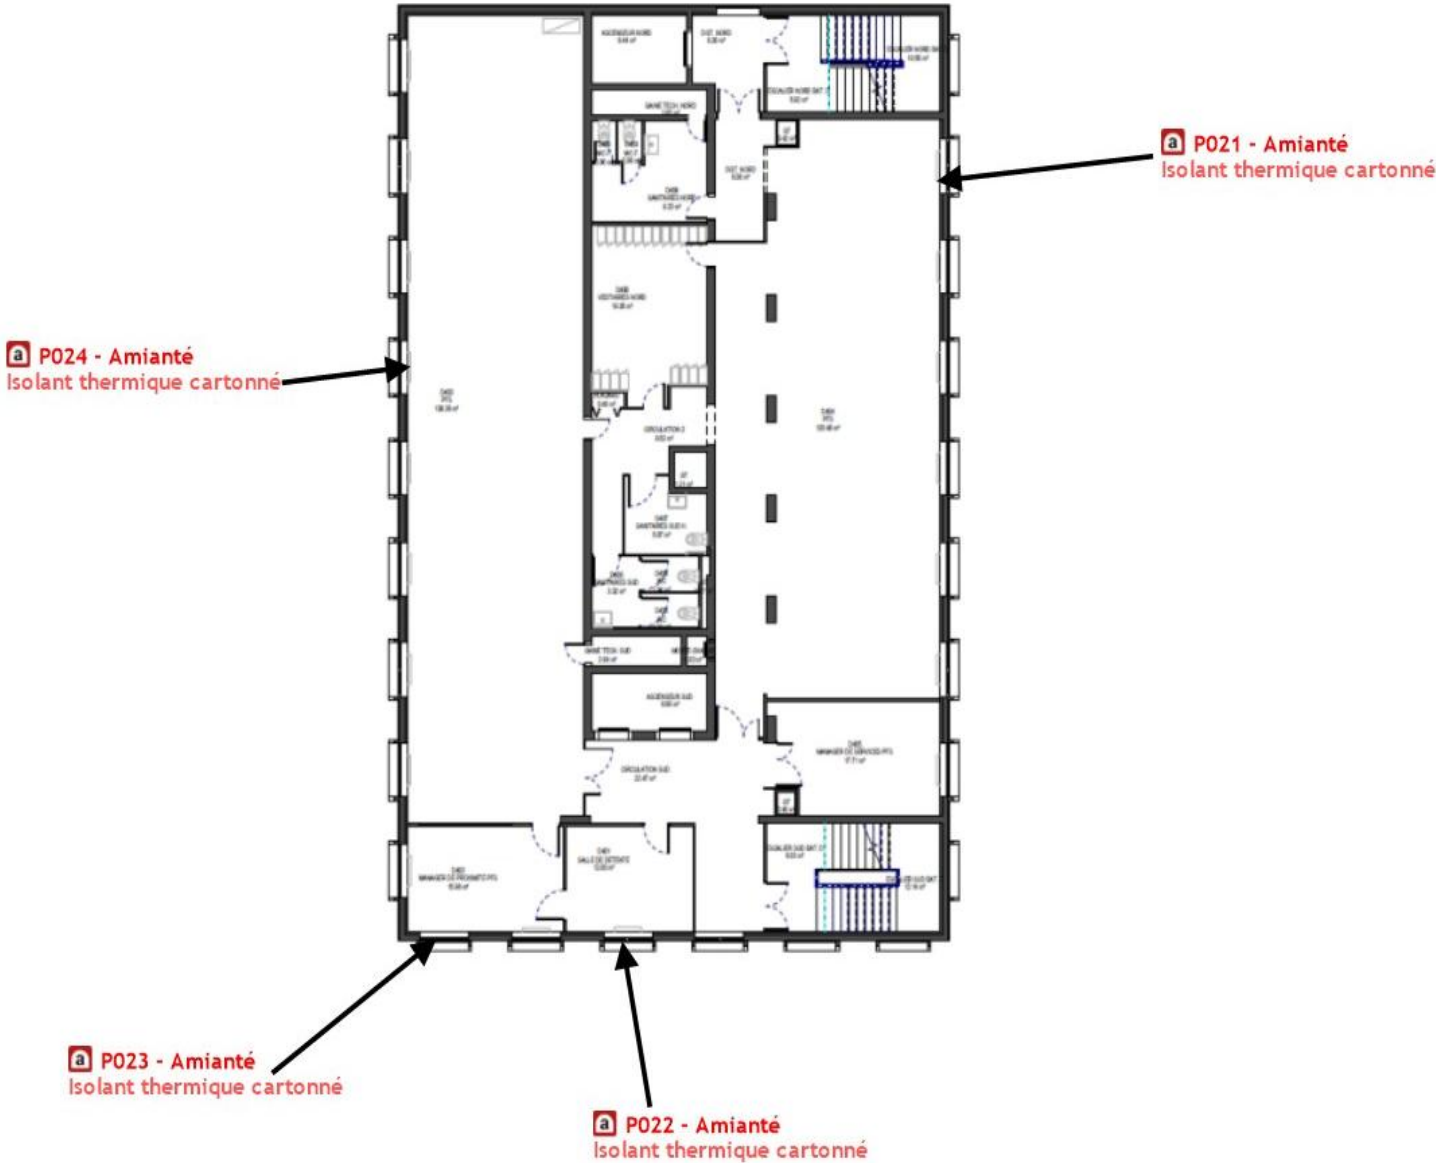
| <div><div>N+4 Bât D</div><div>Echelle : 1 : 100</div><div></div></div> | Planche de repérage technique |

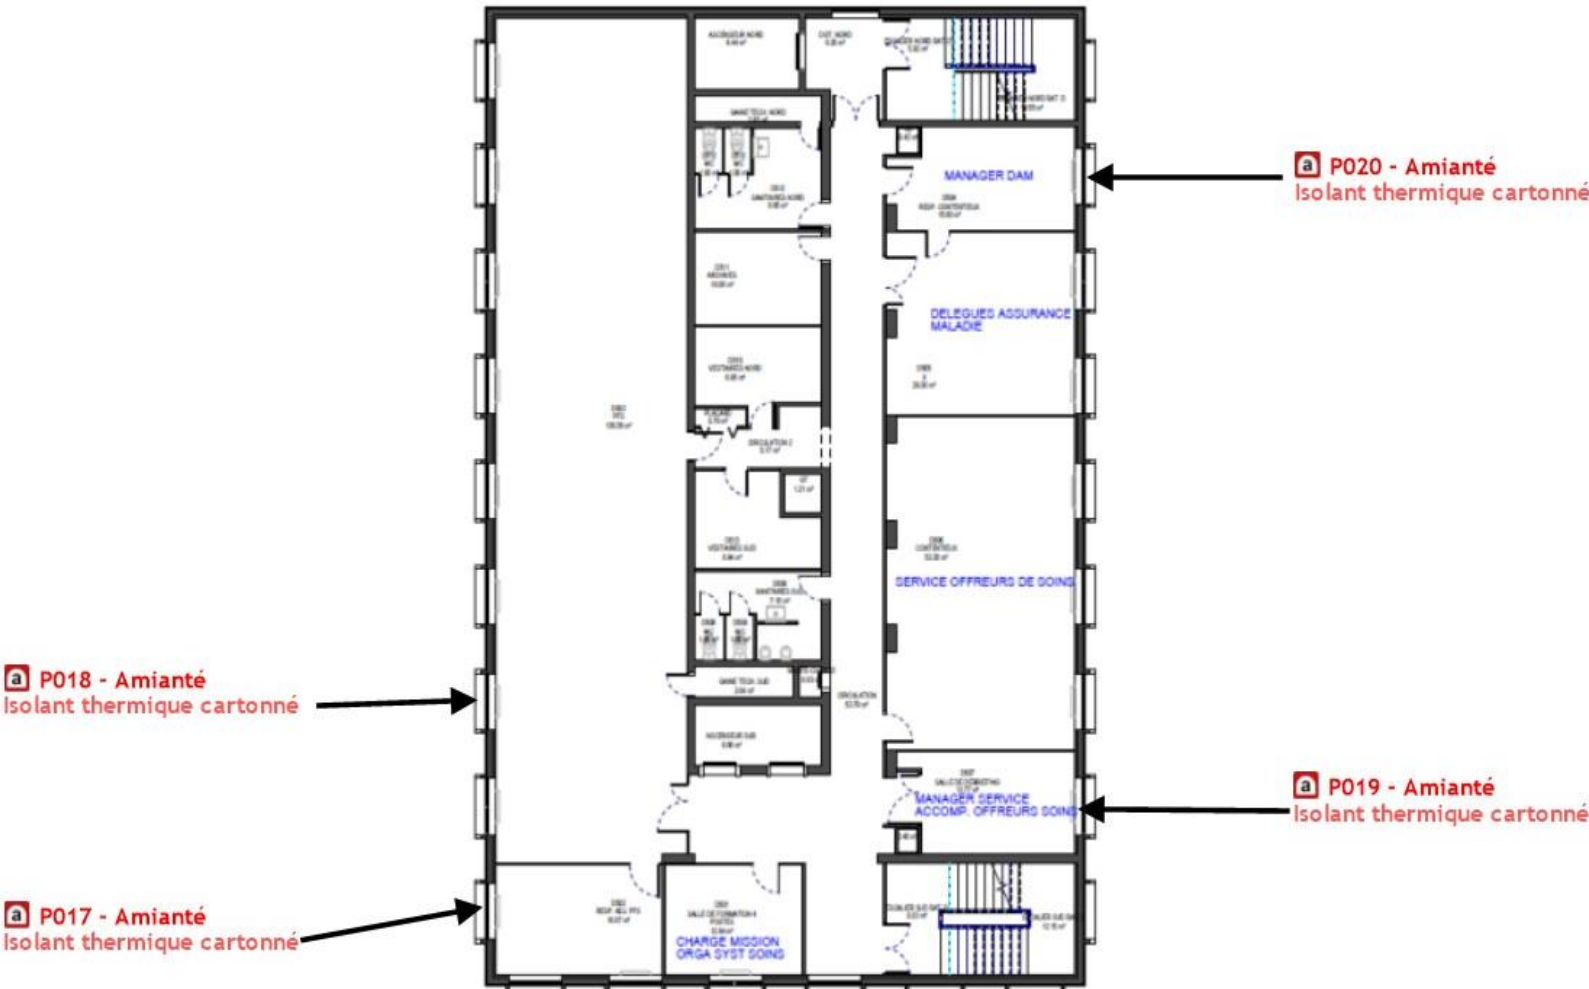
| <div><div>N+5 Bât D</div><div>Echelle : 1 : 100</div><div></div></div> | | Planche de repérage technique |

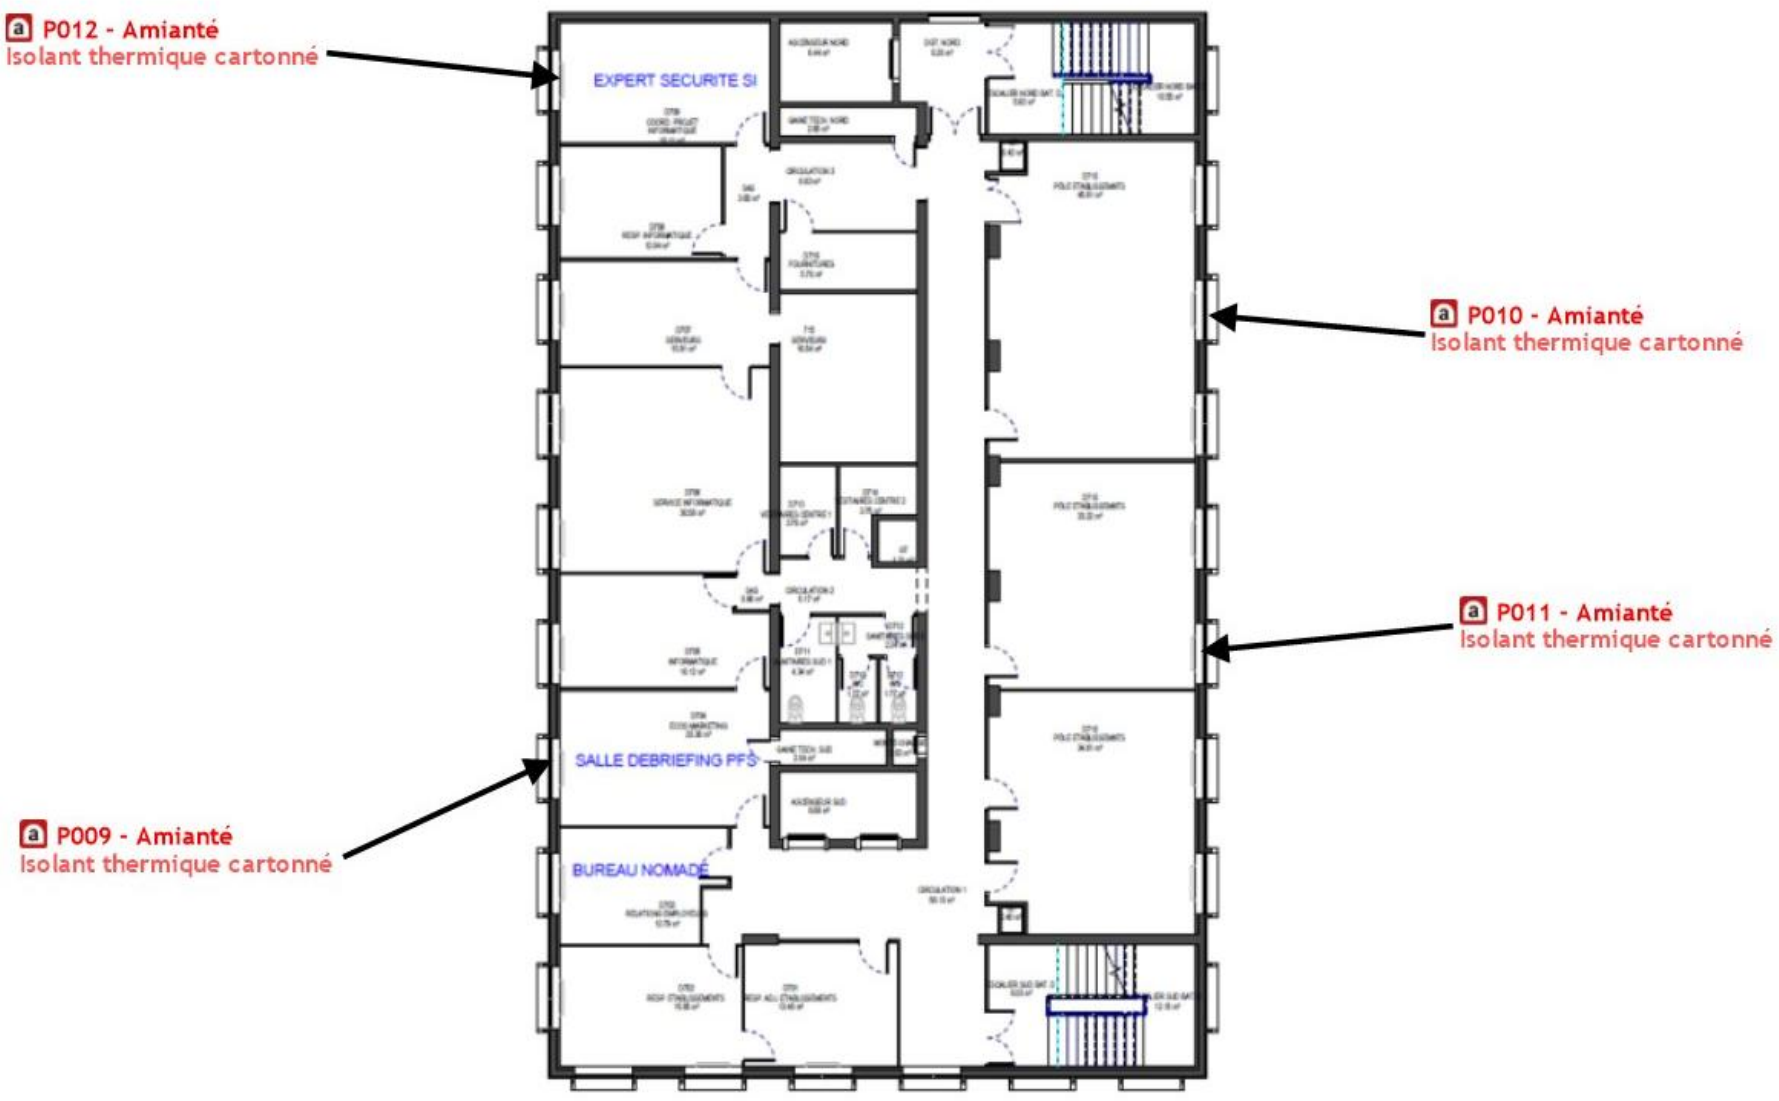
| <p><b>N+7 Bât D</b><br/>Echelle : 1 : 100</p> <p><b>a P012 - Amianté</b><br/>Isolant thermique cartonné</p> <p><b>a P010 - Amianté</b><br/>Isolant thermique cartonné</p> <p><b>a P011 - Amianté</b><br/>Isolant thermique cartonné</p> <p><b>a P009 - Amianté</b><br/>Isolant thermique cartonné</p> | <b>Entreprise réalisant le repérage :</b><br><br>SOCOTEC Diagnostic Dijon<br>19 avenue Françoise Giroud - Helios Park<br>21000 DIJON |

| N° Composant*1 | Localisation | Parties d'ouvrages ou composants de la construction inspectées | Descriptif | N° Prélèvement(s) | Conclusion (justification) | Quantité*2 |
|---|---|---|---|---|---|---|
| ZPSO-003 | Batiment D - R+7 | 8 - Équipements divers et accessoires - Convecteurs et radiateurs électriques - Isolant thermique cartonné | Isolant thermique cartonné | P009 (Batiment D - R+7 - D704)<br>P010 (Batiment D - R+7 - D710)<br>P011 (Batiment D - R+7 - )<br>P012 (Batiment D - R+7 - D709) | Présence d'amiante (Après analyse en laboratoire) | Ensemble des radiateurs |

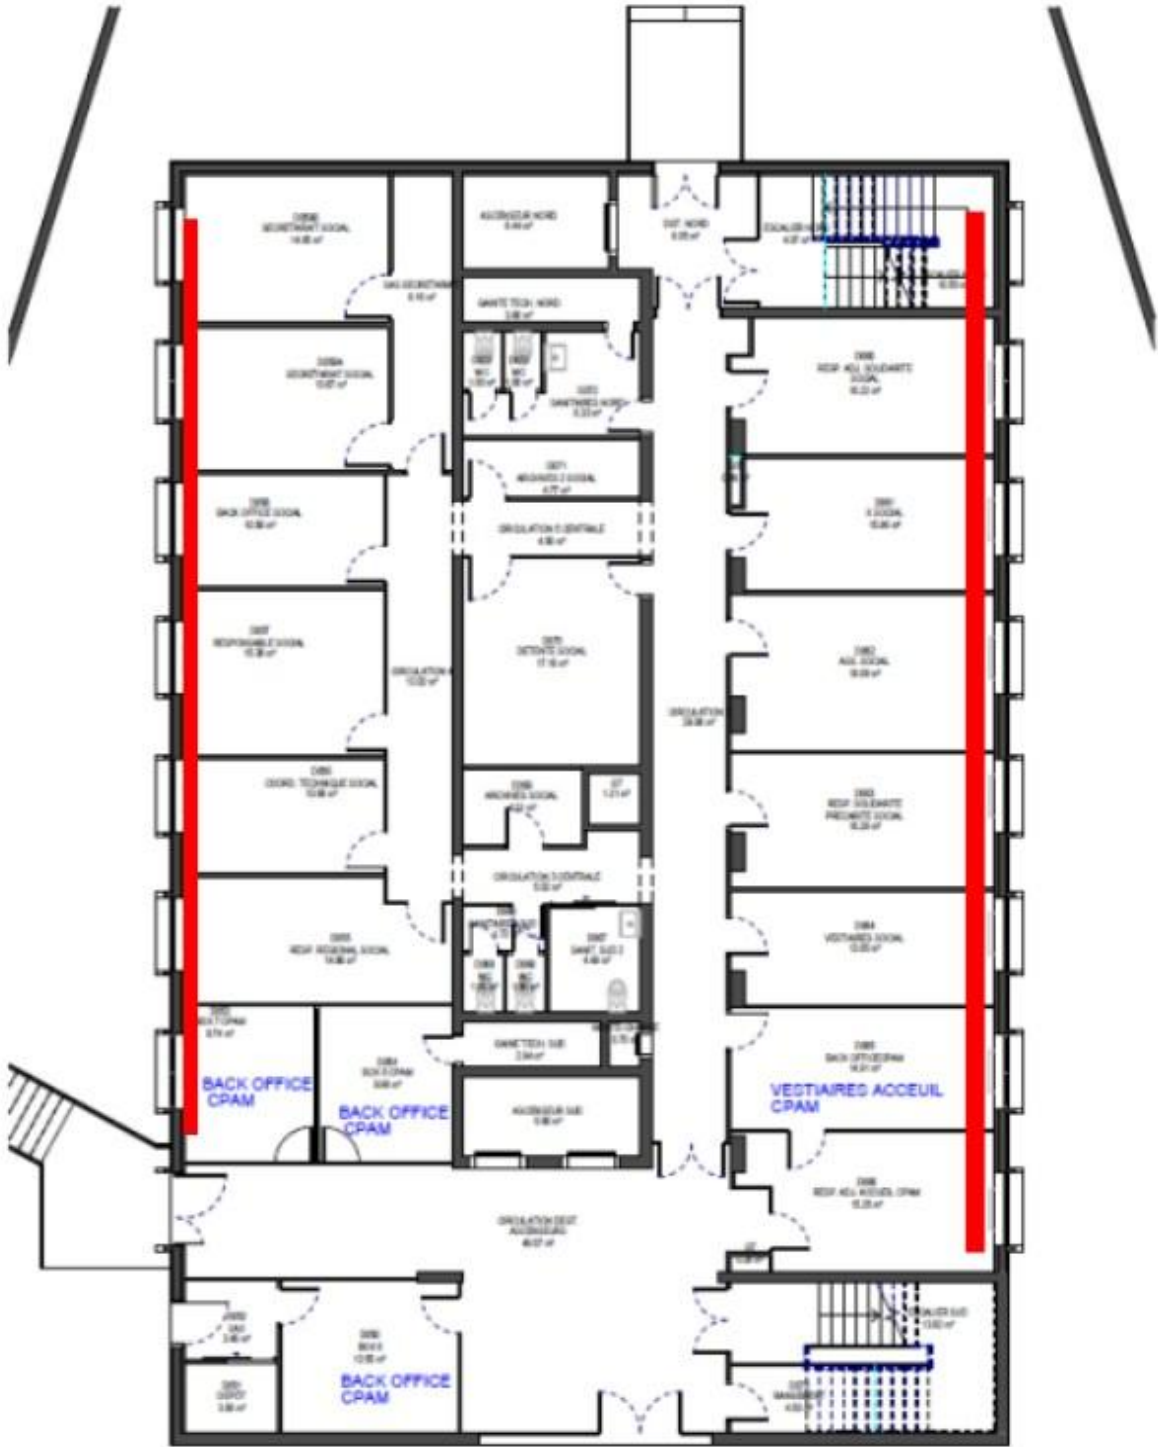
| <div> <div>RDC Bât D</div> <div>Echelle : 1 : 100</div> </div> | <div> <div>Planche de repérage technique</div> <div>N° planche :10/18</div> <div>Nom du plan :<br/>Plan de zone - Rdc</div> <div> Entreprise réalisant le repérage :<br/><br/> SOCOTEC Diagnostic Dijon<br/> 19 avenue Françoise Giroud - Helios Park<br/> 21000 DIJON </div> <div> Adresse du bien :<br/><br/> CPAM du Doubs - 2, Rue Denis PAPIN<br/> 25000 BESANCON (France) </div> <div> Informations relatives au rapport du repérage :<br/><br/> Réf. du rapport : 2602CGEDI - BI11440000002627<br/> Rédacteur : Gwendolyn WYART<br/> Date : 17/04/2026 </div> <div> Commentaires :<br/><br/> <b>Légende :</b><br/> Radiateurs : Isolant thermique cartonné <div></div> </div> </div> |

| N° Composant*1 | Localisation | Parties d'ouvrages ou composants de la construction inspectées | Descriptif | N° Prélèvement(s) | Conclusion (justification) | Quantité*2 |
|---|---|---|---|---|---|---|
| ZPSO-009 | Batiment D - RDC | 8 - Équipements divers et accessoires - Convecteurs et radiateurs électriques - Isolant thermique cartonné | Isolant thermique cartonné | P035 (Batiment D - RDC - D059A)<br>P036 (Batiment D - RDC - D056) | Présence d'amiante (Après analyse en laboratoire) | Ensemble des radiateurs |
