# Rapport de recherche des hydrocarbures aromatiques polycycliques avant travaux dans les ouvrages de génie civil, infrastructures de transport et réseaux divers.

Adresse : 220 Rue Mansart PLAISIR 78370

Désignation : Analyse HAP - Extérieur - 220 rue mansart

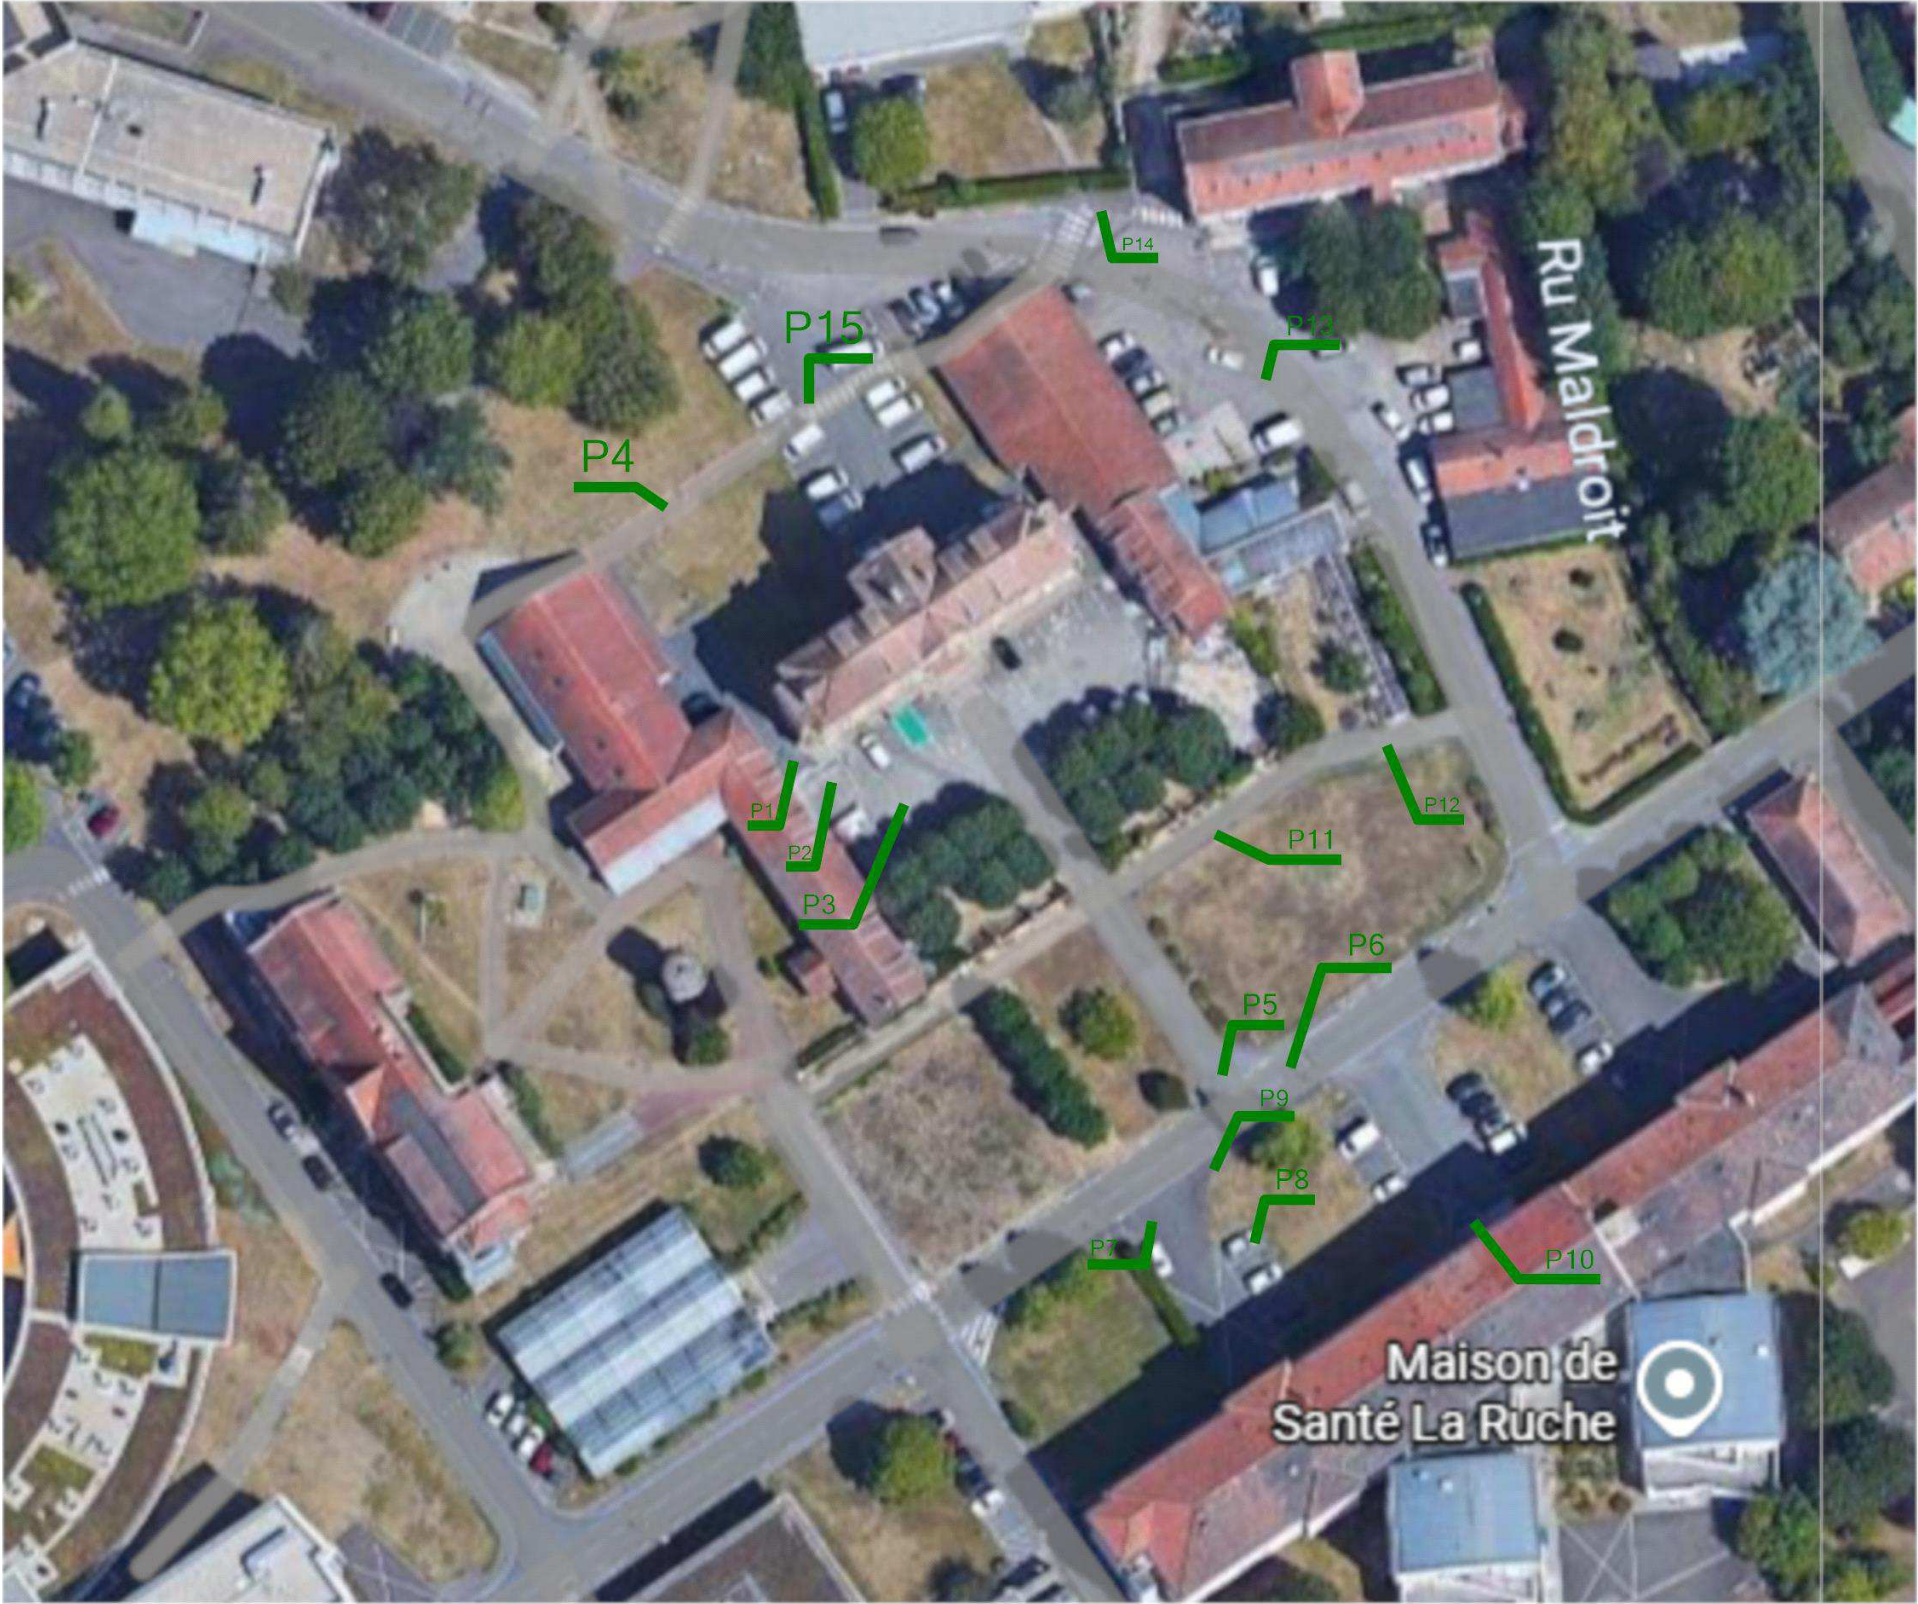
Vol 1

| Ref. | Plans | Titre du plan |
|---|---|---|
| | 220 rue mansart | 220 rue mansart - Plan de repérage - Actions menées |

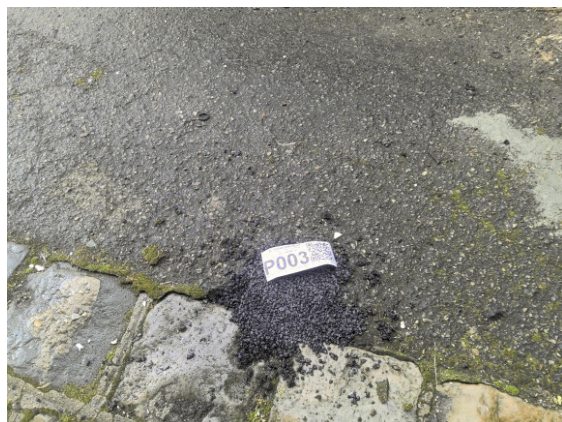
| Localisation | Categorie | Composant | Partie de composant | Action | Description | Précision | Ref. Prél | Descriptif | Resultat | Conclusion | Concentration |
|---|---|---|---|---|---|---|---|---|---|---|---|
| Vol 1 | Plates-formes industrielles | Voie de circulation | Enrobé bitumineux | P3 | Réalisation d'un prélèvement | mm | P3 | Enrobé bitumineux | Négatif | Négatif sur analyse | <=50 mg/kg |

| Référence | Localisation | Action |
|---|---|---|
| 002EX299407 n°3 - 1 (P3) | 220 rue mansart - Vol 1 | Prélèvement négatif |

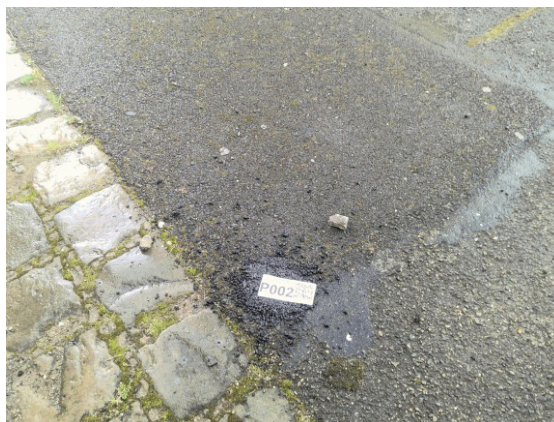
| Localisation | Categorie | Composant | Partie de composant | Action | Description | Précision | Ref. Prél | Descriptif | Resultat | Conclusion | Concentration |
|---|---|---|---|---|---|---|---|---|---|---|---|
| Vol 1 | Plates-formes industrielles | Voie de circulation | Enrobé bitumineux | P2 | Réalisation d'un prélèvement | mm | P2 | Enrobé bitumineux | Négatif | Négatif sur analyse | <=50 mg/kg |

| Référence | Localisation | Action |
|---|---|---|
| 002EX299407 n°2 - 1 (P2) | 220 rue mansart - Vol 1 | Prélèvement négatif |

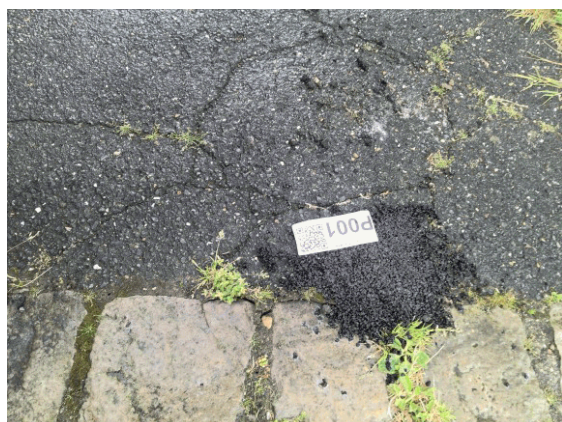
| Localisation | Categorie | Composant | Partie de composant | Action | Description | Précision | Ref. Prél | Descriptif | Resultat | Conclusion | Concentration |
|---|---|---|---|---|---|---|---|---|---|---|---|
| Vol 1 | Plates-formes industrielles | Voie de circulation | Enrobé bitumineux | P1 | Réalisation d'un prélèvement | mm | P1 | Enrobé bitumineux | Négatif | Négatif sur analyse | <=50 mg/kg |

| Référence | Localisation | Action |
|---|---|---|
| 002EX299407 n°1 - 1 (P1) | 220 rue mansart - Vol 1 | Prélèvement négatif |

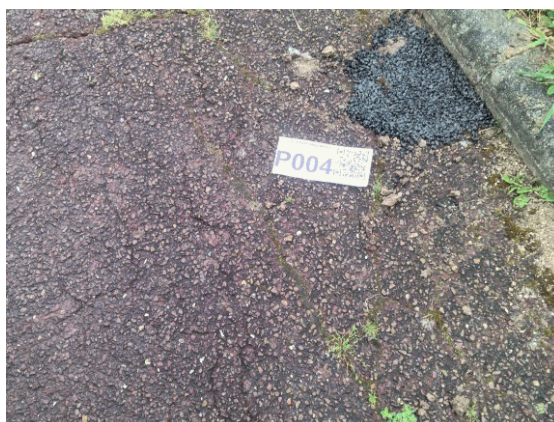
| Localisation | Categorie | Composant | Partie de composant | Action | Description | Précision | Ref. Prél | Descriptif | Resultat | Conclusion | Concentration |
|---|---|---|---|---|---|---|---|---|---|---|---|
| Vol 1 | Plates-formes industrielles | Voie de circulation | Enrobé bitumineux | P4 | Réalisation d'un prélèvement | mm | P4 | Enrobé bitumineux | Négatif | Négatif sur analyse | <=50 mg/kg |

| Référence | Localisation | Action |
|---|---|---|
| 002EX299407 n°4 - 1 (P4) | 220 rue mansart - Vol 1 | Prélèvement négatif |

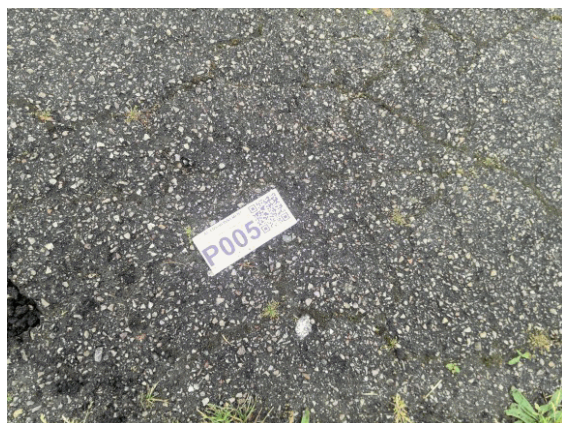
| Localisation | Categorie | Composant | Partie de composant | Action | Description | Précision | Ref. Prél | Descriptif | Resultat | Conclusion | Concentration |
|---|---|---|---|---|---|---|---|---|---|---|---|
| Vol 1 | Plates-formes industrielles | Voie de circulation | Enrobé bitumineux | P5 | Réalisation d'un prélèvement | mm | P5 | Enrobé bitumineux | Négatif | Négatif sur analyse | <=50 mg/kg |

| Référence | Localisation | Action |
|---|---|---|
| 002EX299407 n°5 - 1 (P5) | 220 rue mansart - Vol 1 | Prélèvement négatif |

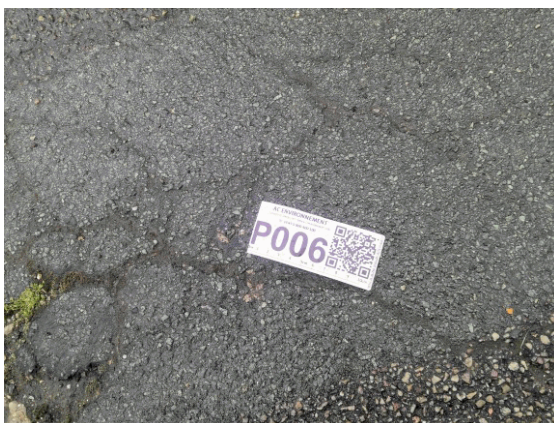
| Localisation | Categorie | Composant | Partie de composant | Action | Description | Précision | Ref. Prél | Descriptif | Resultat | Conclusion | Concentration |
|---|---|---|---|---|---|---|---|---|---|---|---|
| Vol 1 | Plates-formes industrielles | Voie de circulation | Enrobé bitumineux | P6 | Réalisation d'un prélèvement | mm | P6 | Enrobé bitumineux | Négatif | Négatif sur analyse | <=50 mg/kg |

| Référence | Localisation | Action |
|---|---|---|
| 002EX299407 n°6 - 1 (P6) | 220 rue mansart - Vol 1 | Prélèvement négatif |

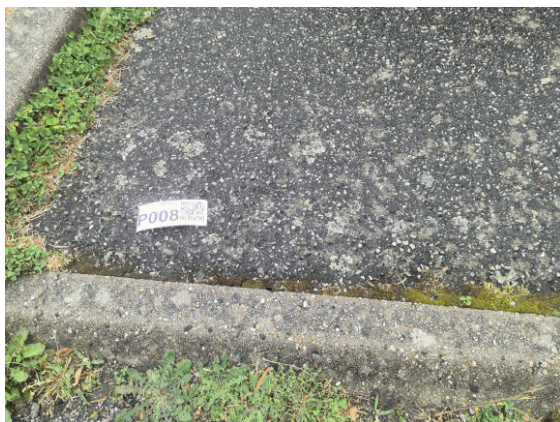
| Localisation | Categorie | Composant | Partie de composant | Action | Description | Précision | Ref. Prél | Descriptif | Resultat | Conclusion | Concentration |
|---|---|---|---|---|---|---|---|---|---|---|---|
| Vol 1 | Plates-formes industrielles | Parking | Enrobé bitumineux | P8 | Réalisation d'un prélèvement | mm | P8 | Enrobé bitumineux | Négatif | Négatif sur analyse | <=50 mg/kg |

| Référence | Localisation | Action |
|---|---|---|
| 002EX299407 n°8 - 1 (P8) | 220 rue mansart - Vol 1 | Prélèvement négatif |

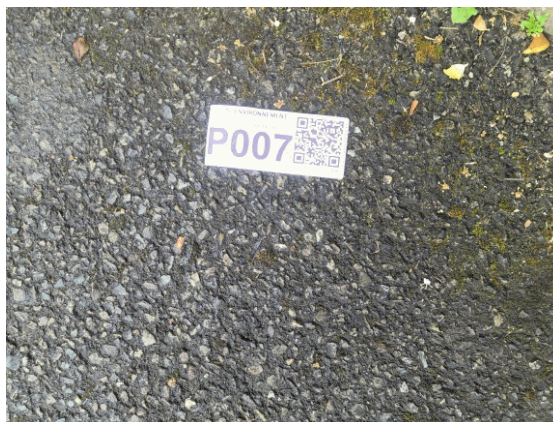
| Localisation | Categorie | Composant | Partie de composant | Action | Description | Précision | Ref. Prél | Descriptif | Resultat | Conclusion | Concentration |
|---|---|---|---|---|---|---|---|---|---|---|---|
| Vol 1 | Plates-formes industrielles | Voie de circulation | Enrobé bitumineux | P7 | Réalisation d'un prélèvement | mm | P7 | Enrobé bitumineux | Négatif | Négatif sur analyse | <=50 mg/kg |

| Référence | Localisation | Action |
|---|---|---|
| 002EX299407 n°7 - 1 (P7) | 220 rue mansart - Vol 1 | Prélèvement négatif |

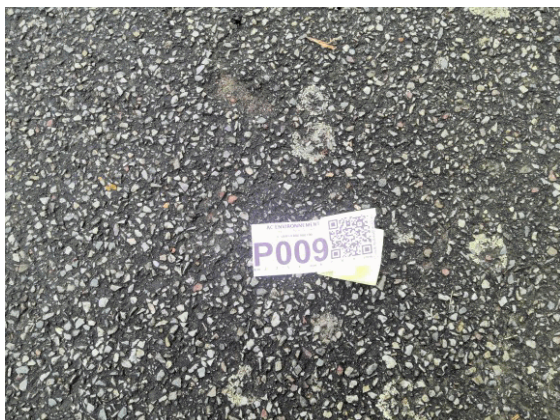
| Localisation | Categorie | Composant | Partie de composant | Action | Description | Précision | Ref. Prél | Descriptif | Resultat | Conclusion | Concentration |
|---|---|---|---|---|---|---|---|---|---|---|---|
| Vol 1 | Plates-formes industrielles | Trottoirs | Enrobé bitumineux | P9 | Réalisation d'un prélèvement | mm | P9 | Enrobé bitumineux | Négatif | Négatif sur analyse | <=50 mg/kg |

| Référence | Localisation | Action |
|---|---|---|
| 002EX299407 n°9 - 1 (P9) | 220 rue mansart - Vol 1 | Prélèvement négatif |

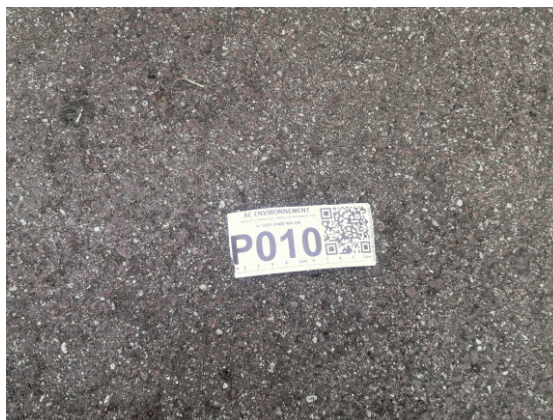
| Localisation | Categorie | Composant | Partie de composant | Action | Description | Précision | Ref. Prél | Descriptif | Resultat | Conclusion | Concentration |
|---|---|---|---|---|---|---|---|---|---|---|---|
| Vol 1 | Plates-formes industrielles | Voie de circulation | Enrobé bitumineux | P10 | Réalisation d'un prélèvement | mm | P10 | Enrobé bitumineux | Négatif | Négatif sur analyse | <=50 mg/kg |

| Référence | Localisation | Action |
|---|---|---|
| 002EX299407 n°10 - 1 (P10) | 220 rue mansart - Vol 1 | Prélèvement négatif |

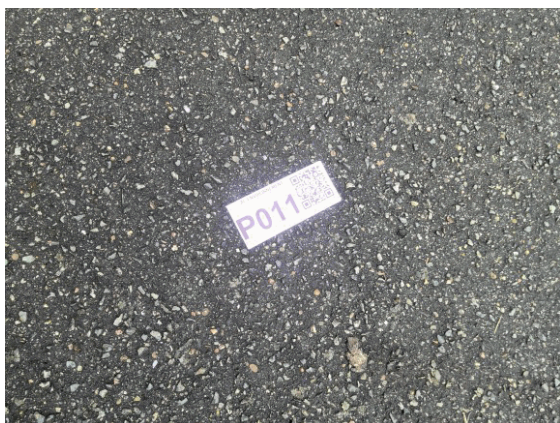
| Vol 1 | Plates-formes industrielles | Voie de circulation | Enrobé bitumineux | P11 | Réalisation d'un prélèvement | mm | P11 | Enrobé bitumineux | Négatif | Négatif sur analyse | <=50 mg/kg |

| Référence | Localisation | Action |
|---|---|---|
| 002EX299407 n°11 - 1 (P11) | 220 rue mansart - Vol 1 | Prélèvement négatif |

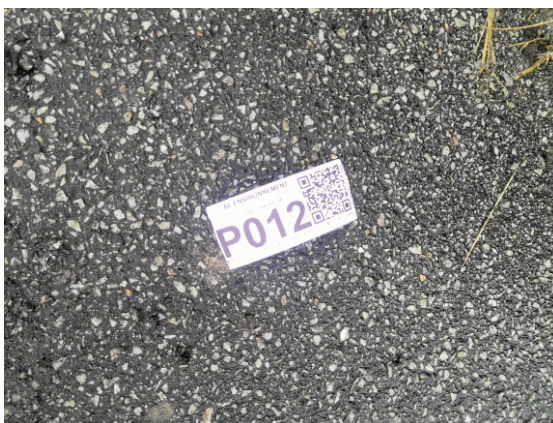
| Vol 1 | Plates-formes industrielles | Voie de circulation | Enrobé bitumineux | P12 | Réalisation d'un prélèvement | mm | P12 | Enrobé bitumineux | Négatif | Négatif sur analyse | <=50 mg/kg |

| Référence | Localisation | Action |
|---|---|---|
| 002EX299407 n°12 - 1 (P12) | 220 rue mansart - Vol 1 | Prélèvement négatif |

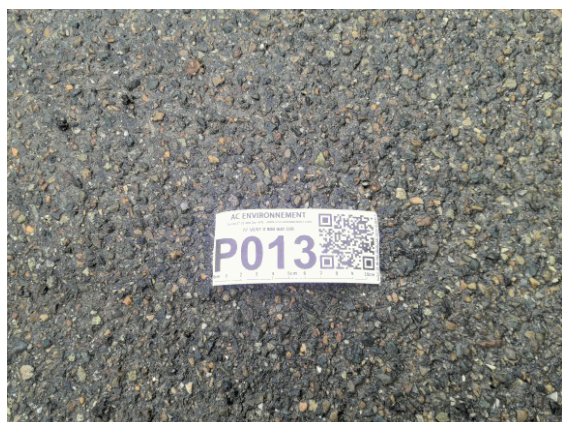
| Vol 1 | Plates-formes industrielles | Voie de circulation | Enrobé bitumineux | P13 | Réalisation d'un prélèvement | mm | P13 | Enrobé bitumineux | Négatif | Négatif sur analyse | <=50 mg/kg |

| Référence | Localisation | Action |
|---|---|---|
| 002EX299407 n°13 - 1 (P13) | 220 rue mansart - Vol 1 | Prélèvement négatif |

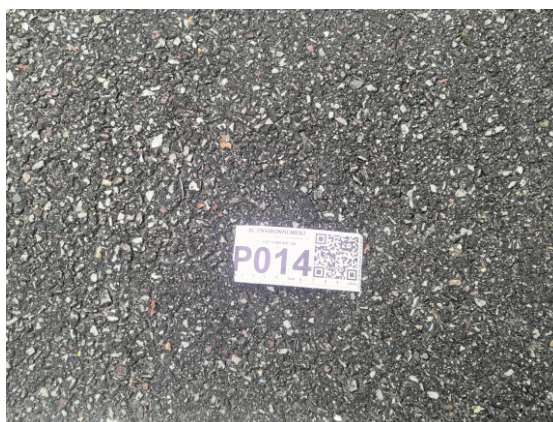
| Vol 1 | Plates-formes industrielles | Trottoirs | Enrobé bitumineux | P14 | Réalisation d'un prélèvement | mm | P14 | Enrobé bitumineux | Négatif | Négatif sur analyse | <=50 mg/kg |

| Référence | Localisation | Action |
|---|---|---|
| 002EX299407 n°14 - 1 (P14) | 220 rue mansart - Vol 1 | Prélèvement négatif |

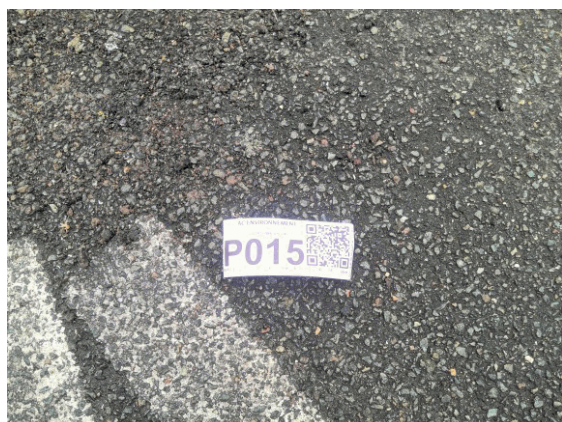
| Vol 1 | Plates-formes industrielles | Voie de circulation | Enrobé bitumineux | P15 | Réalisation d'un prélèvement | mm | P15 | Enrobé bitumineux | Négatif | Négatif sur analyse | <=50 mg/kg |

| Référence | Localisation | Action |
|---|---|---|
| 002EX299407 n°15 - 1 (P15) | 220 rue mansart - Vol 1 | Prélèvement négatif |
