## Diagnostic Plomb avant Démolition

L'objet de ce rapport est d'identifier les revêtements et matériaux contenant du plomb susceptibles d'être altérés au cours des travaux de rénovation / réhabilitation ou de démolition définis préalablement à la mission. L'altération de ces matériaux peut présenter un risque d'exposition au plomb des intervenants et doit être évalué le plus en amont possible du début des travaux. Ce diagnostic n'est ni un constat de risque d'exposition au plomb ni un diagnostic du risque d'intoxication au plomb, qui relèvent des obligations prévues par le code de la santé publique.

Adresse : 220 RUE FRANÇOIS MANSART 78370 PLAISIR

Désignation : démolition-Les Glycines

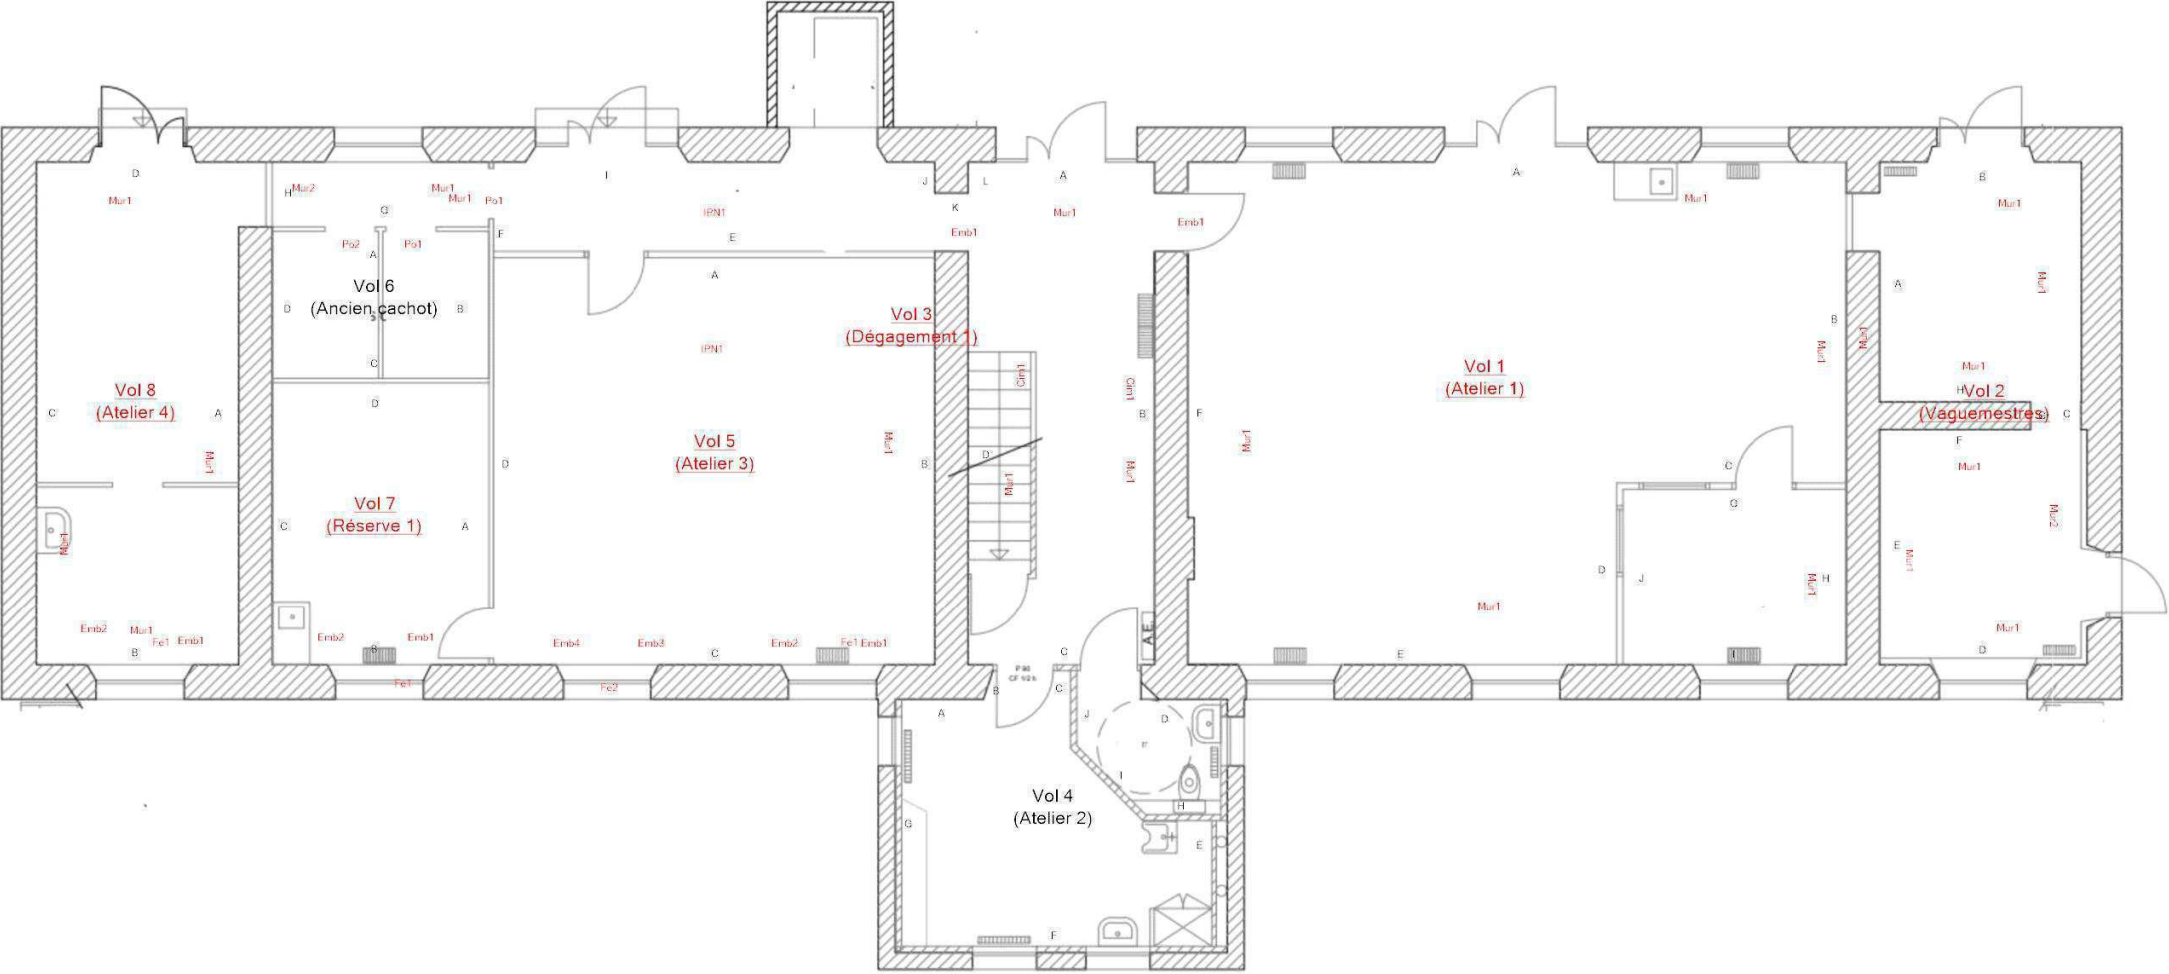
| RDC - PLAN DE REPÉRAGE - VOLUMES ET ÉLÉMENTS CONTENANT DU PLOMB | | | | Référence:<br>002ER403177 |

| RDC - PLAN DE REPÉRAGE - VOLUMES ET ÉLÉMENTS CONTENANT DU PLOMB | | | | Référence:<br>002ER403177 |
|---|---|---|---|---|
| | | | | <div></div> Volume et élément contenant du plomb |

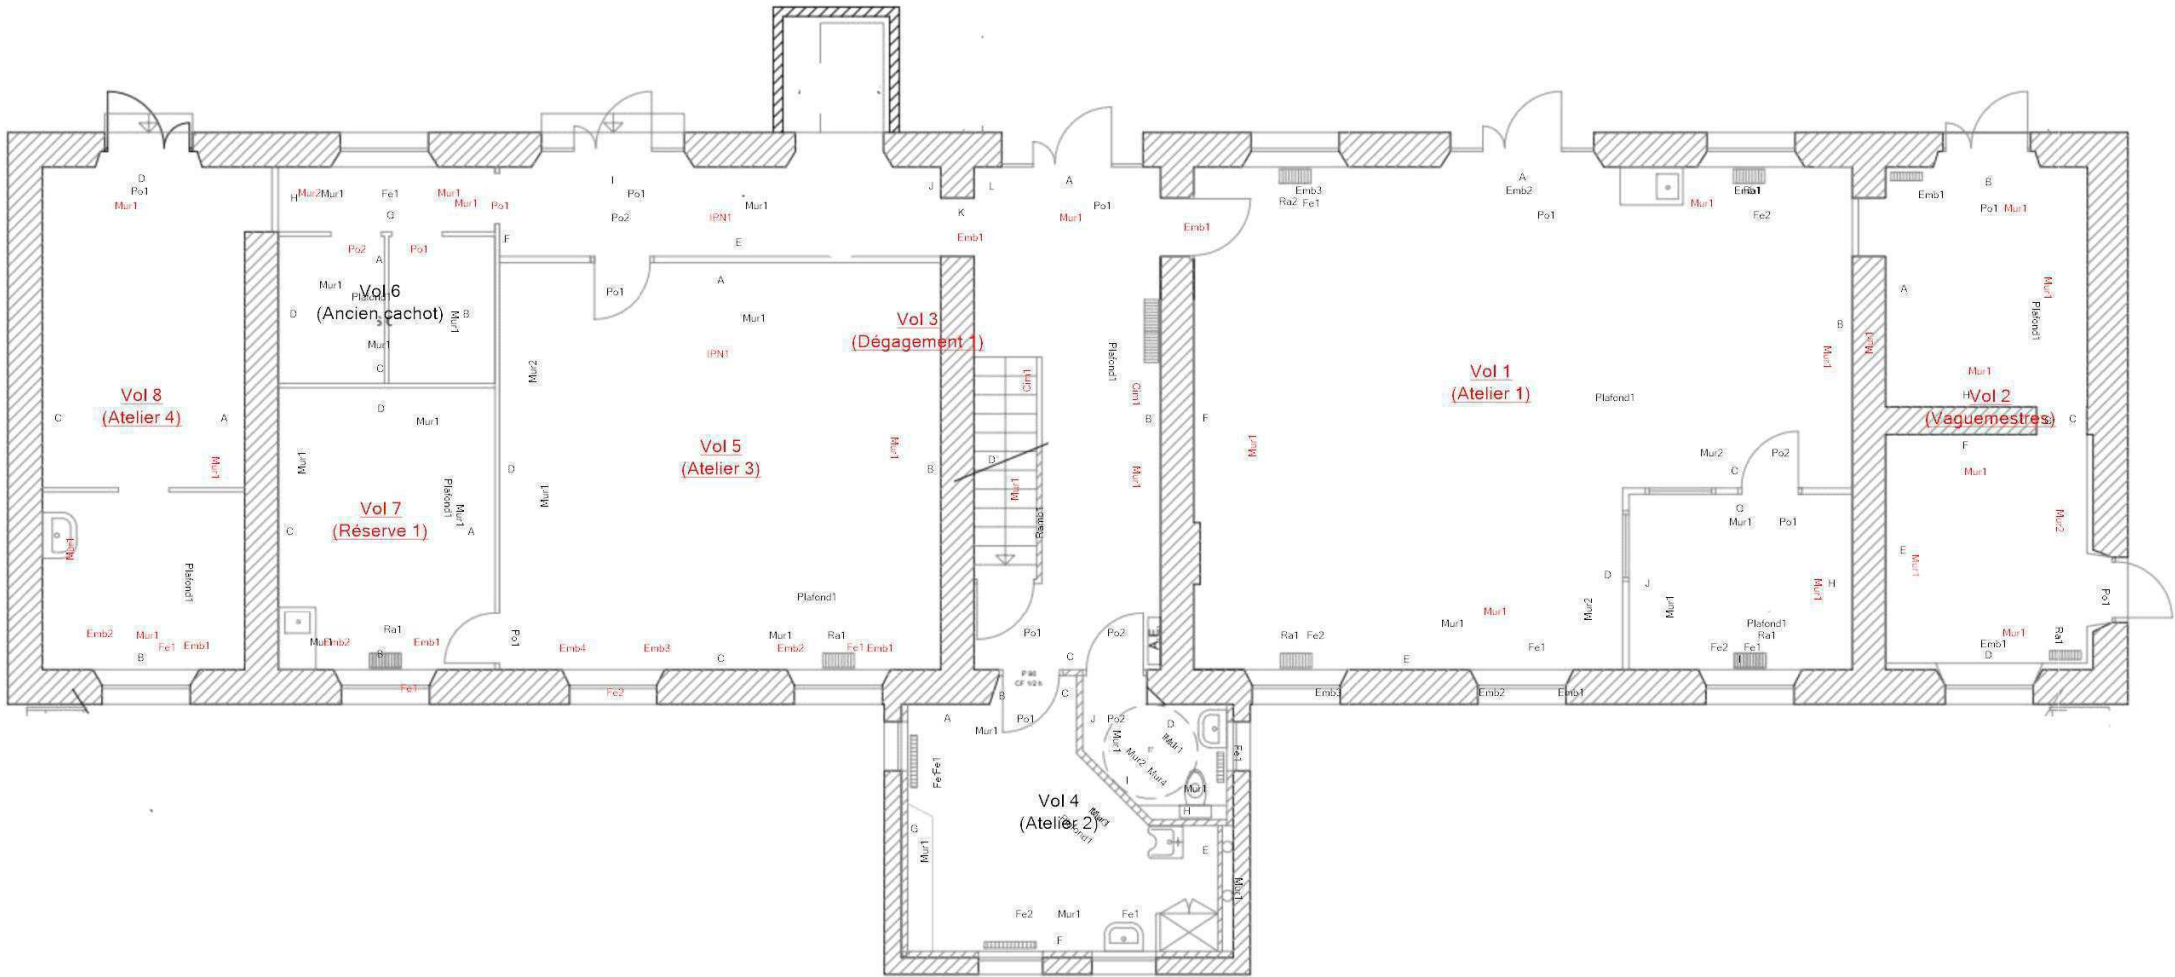
RDC - PLAN DE REPÉRAGE - COTATION VOLUME

Volume et élément contenant du plomb

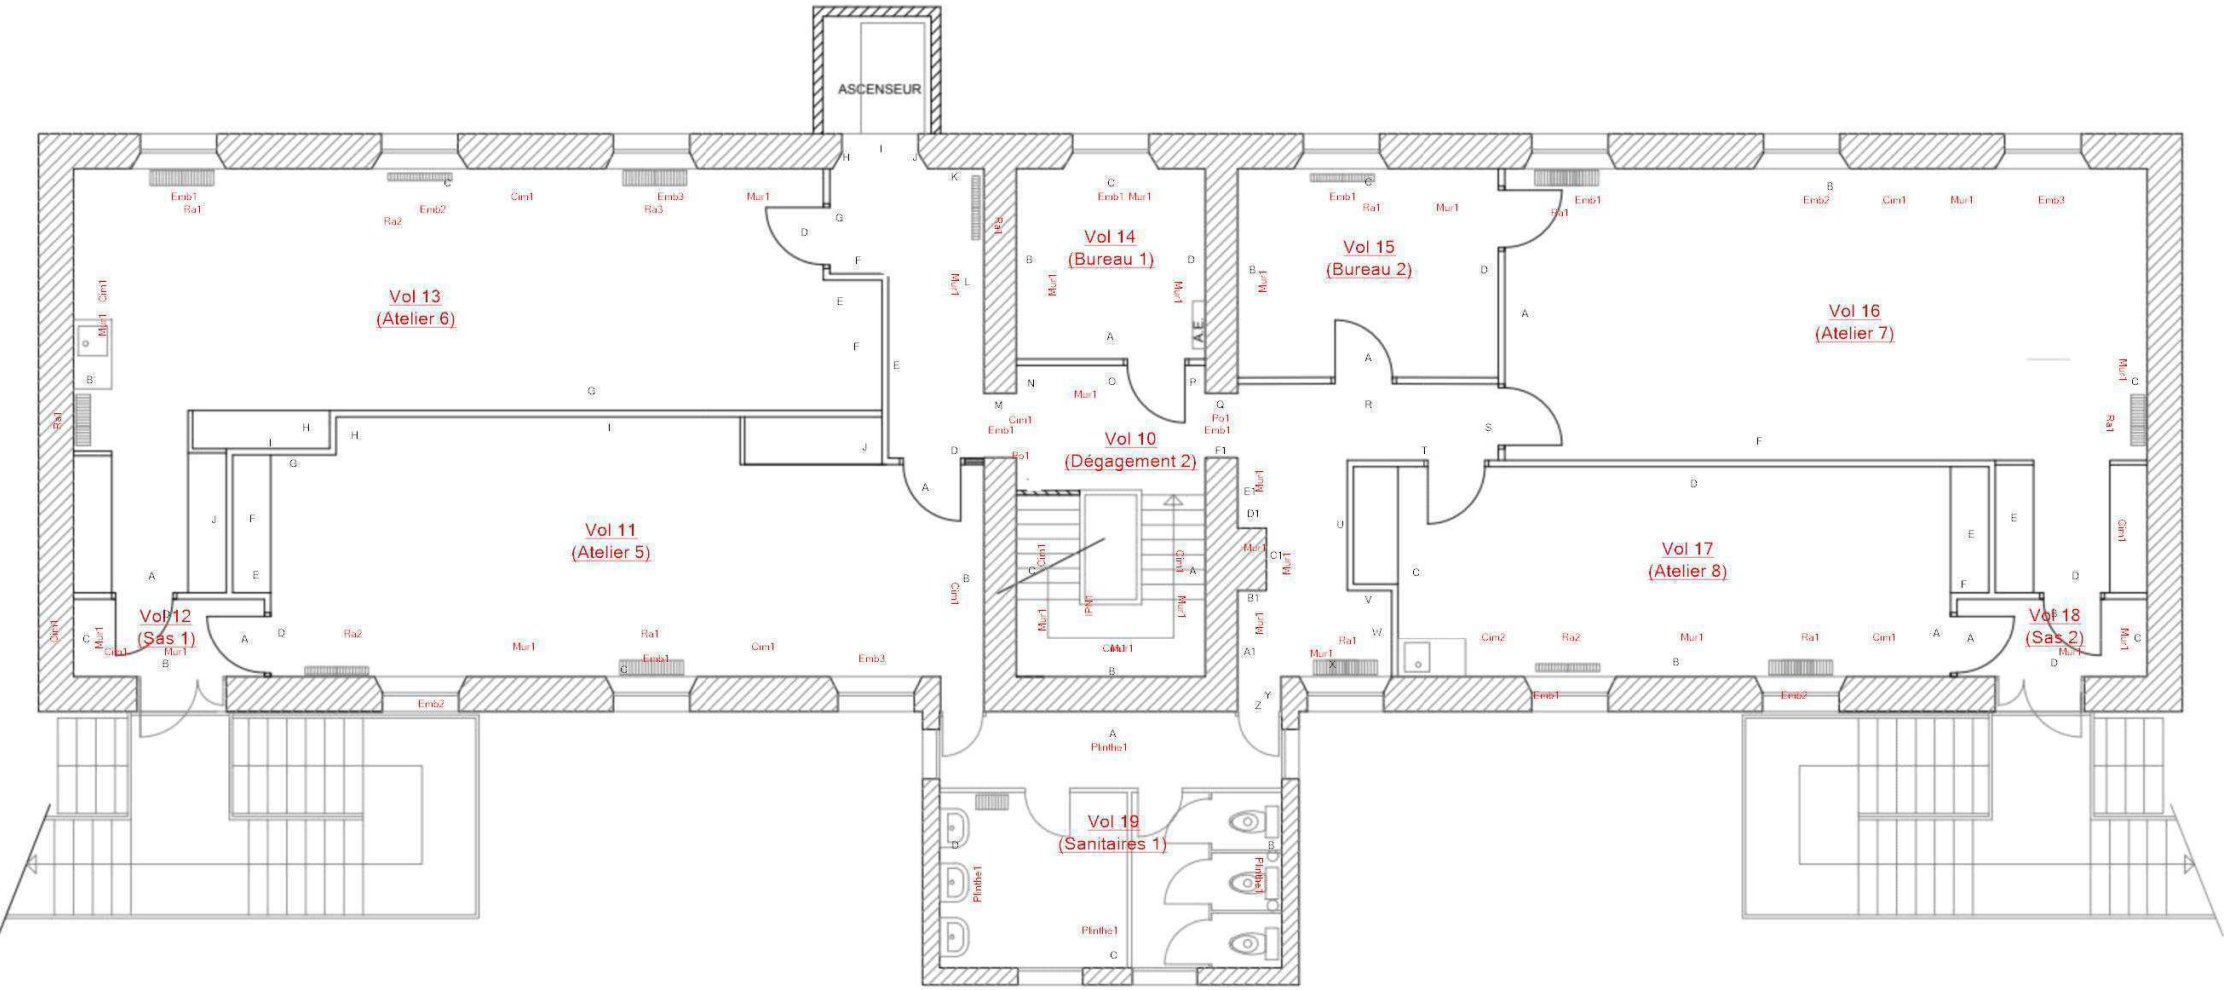
| R+1 - PLAN DE REPÉRAGE - VOLUMES ET ÉLÉMENTS CONTENANT DU PLOMB | | | | Référence:<br>002ER403177 |

| R+1 - PLAN DE REPÉRAGE - VOLUMES ET ÉLÉMENTS CONTENANT DU PLOMB | | | | Référence:<br>002ER403177 |
|---|---|---|---|---|
| | | | | <div></div> Volume et élément contenant du plomb |

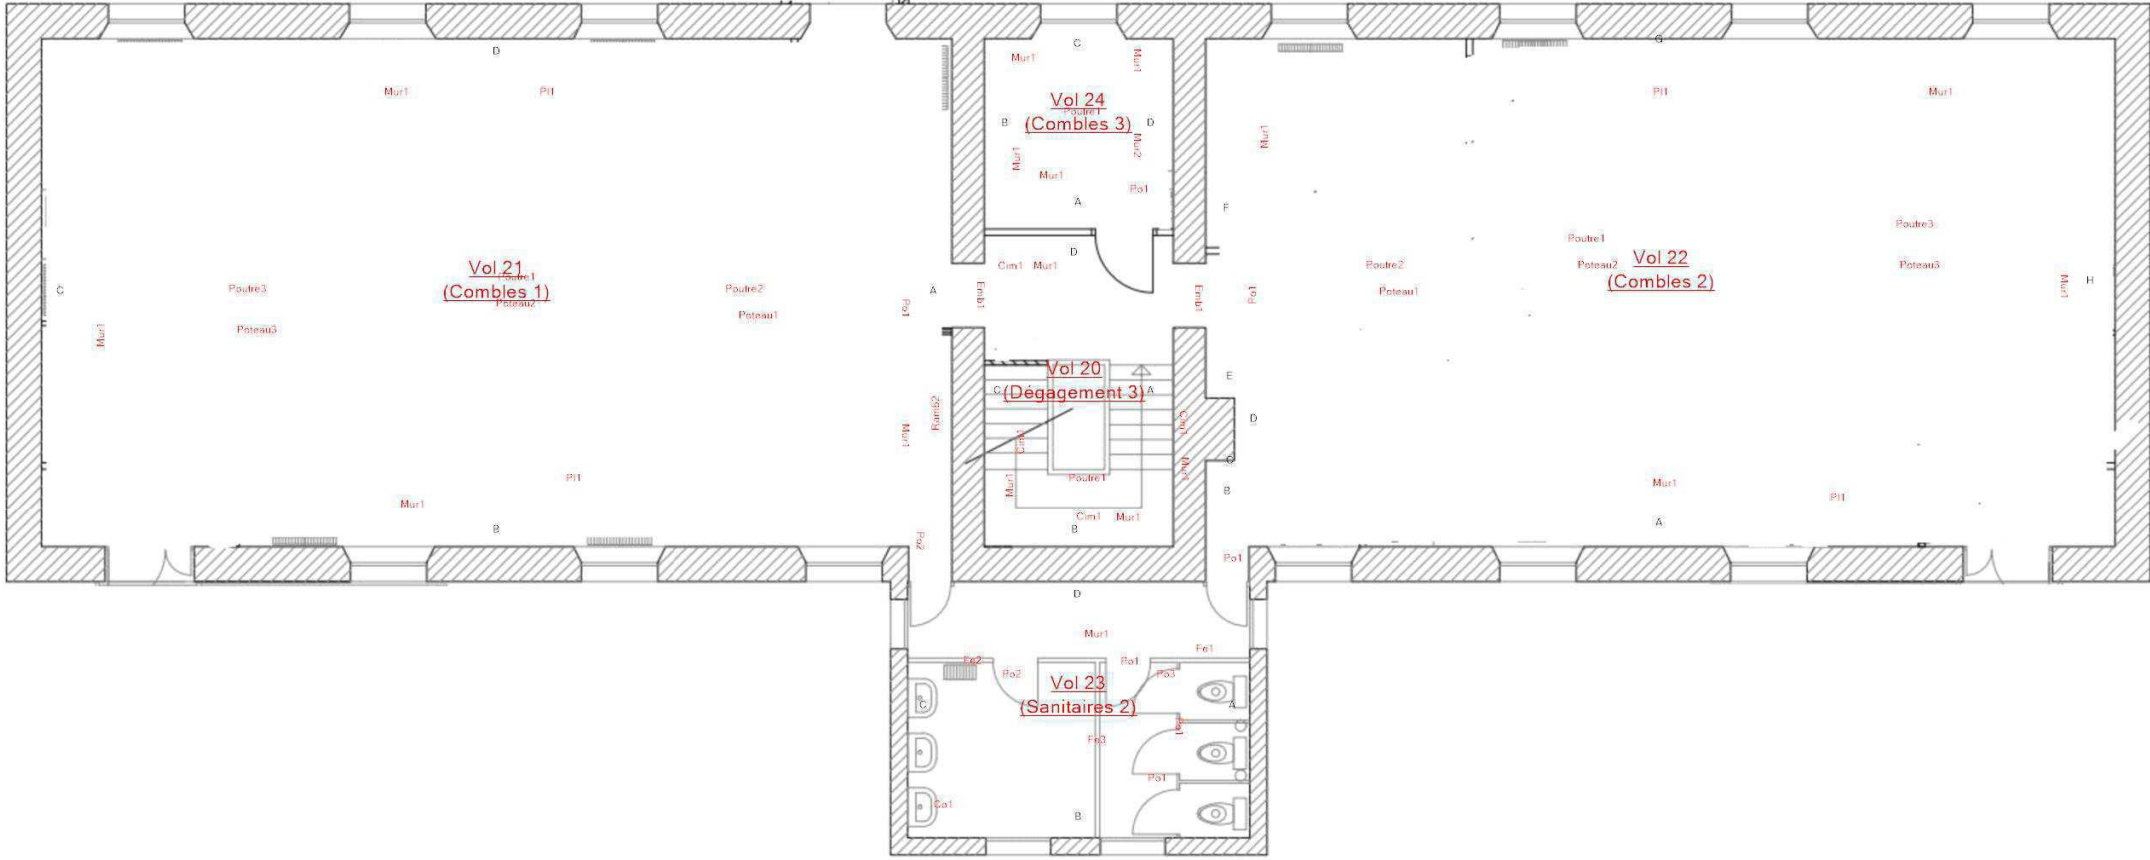
| R+2 - PLAN DE REPÉRAGE - VOLUMES ET ÉLÉMENTS CONTENANT DU PLOMB | | | | Référence:<br>002ER403177 |

| R+2 - PLAN DE REPÉRAGE - VOLUMES ET ÉLÉMENTS CONTENANT DU PLOMB | | | | Référence:<br>002ER403177 |
|---|---|---|---|---|
| | | | | <div></div> Volume et élément contenant du plomb |

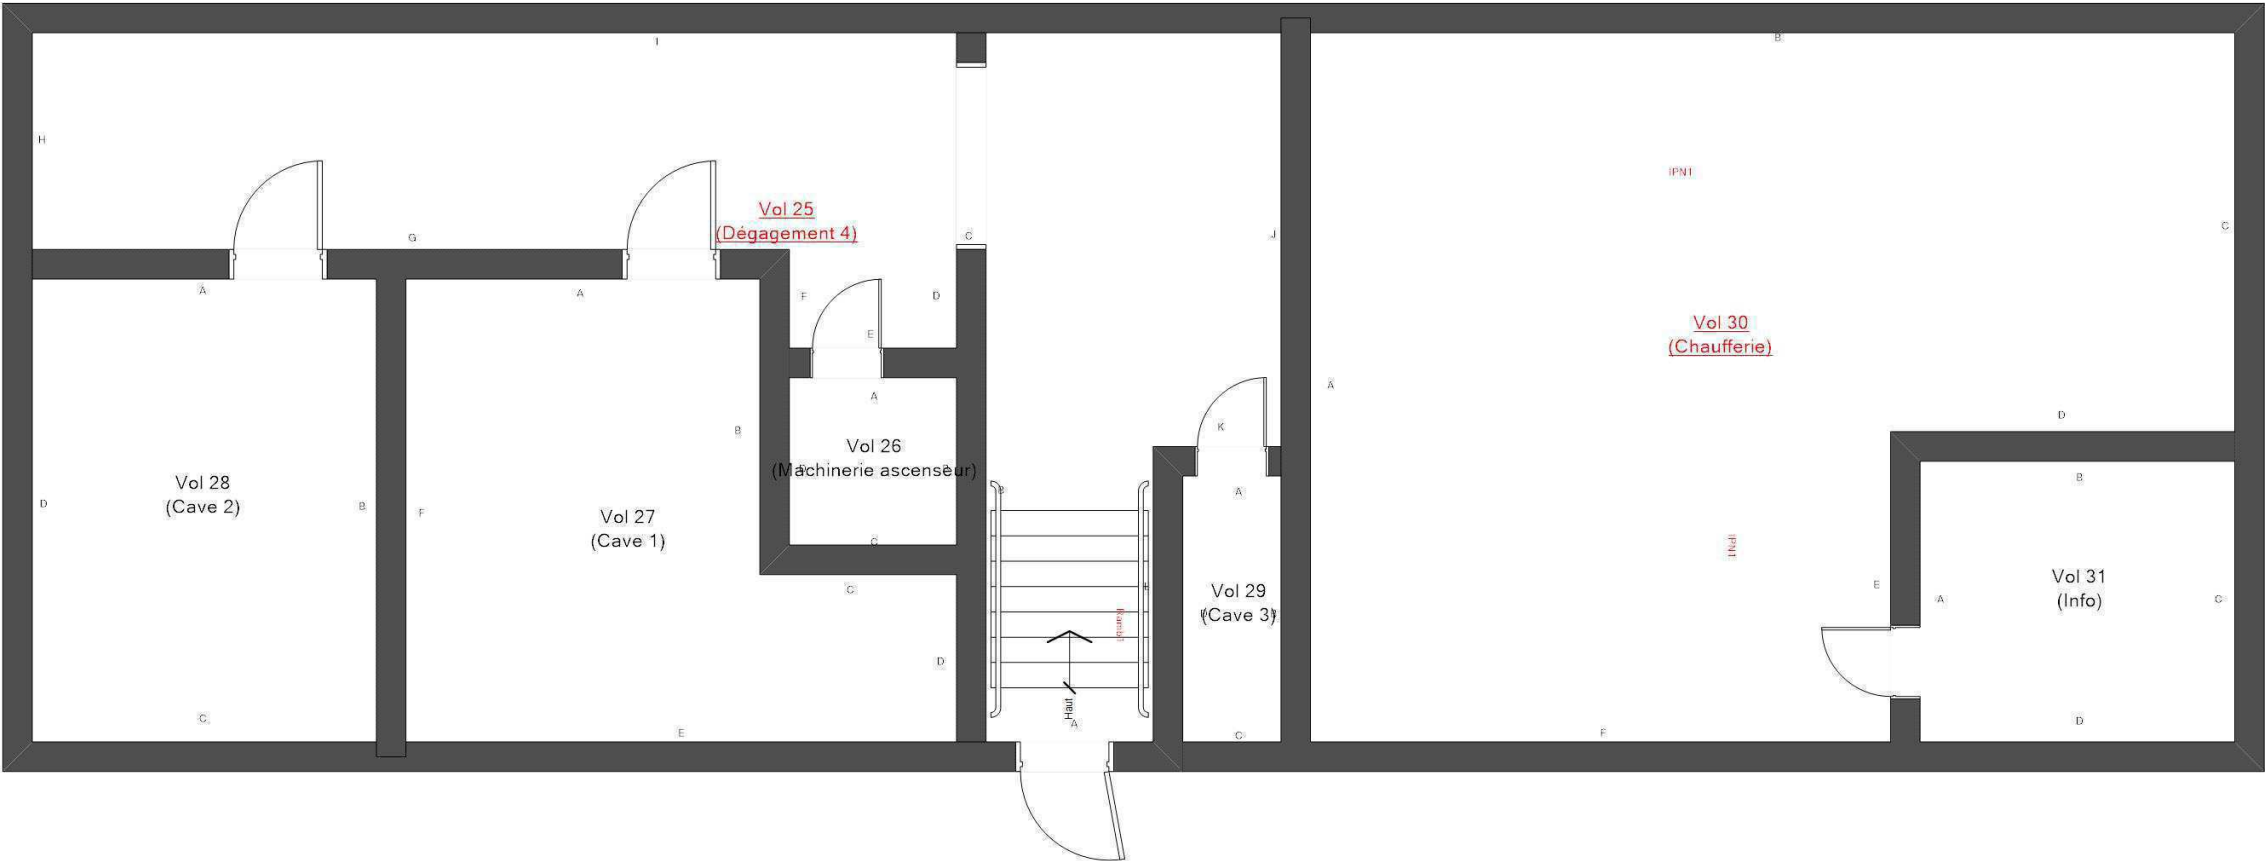
| R-1 - PLAN DE REPÉRAGE - VOLUMES ET ÉLÉMENTS CONTENANT DU PLOMB | | | | Référence:<br>002ER403177 |

| R-1 - PLAN DE REPÉRAGE - VOLUMES ET ÉLÉMENTS CONTENANT DU PLOMB | | | | Référence:<br>002ER403177 |
|---|---|---|---|---|
| | | | | <div></div> Volume et élément contenant du plomb |
