# Rapport de mission de repérage des matériaux et produits contenant de l'amiante avant réalisation de travaux dans un immeuble bâti

ARCHIVES NATIONALES D'OUTRE MER 29 CHEMIN DU MOULIN DE TESTAS  
1309 AIX EN PROVENCE

**Référence du dossier :** 2512CPAAI -  
BI12220000003334

Le périmètre de repérage est le suivant : Archives R+4 et 2 salles d'eaux logement direction.

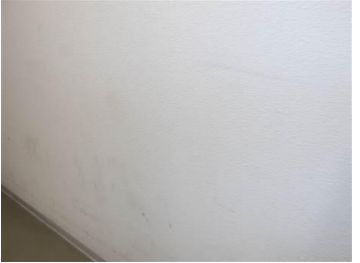
| N° de prélèvements | N° de composant *1<br>& Description opérateur | Localisation | Composant de la construction | Date du prélèvement | Résultat de l'analyse | Photo |
|---|---|---|---|---|---|---|
| P001 | <u>Identifiant:</u> ZPSO-001B<br><u>Description:</u> enduit peinture mur | 4ème étage - archives 244 | 3 - Parois verticales intérieures - Murs et cloisons maçonnés | 16/01/2026 | Absence d'amiante | |

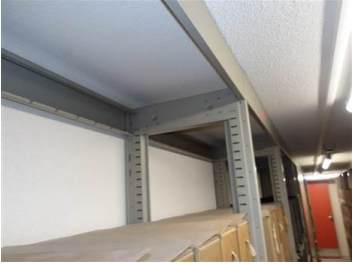
| N° de prélèvements | N° de composant *1<br>& Description opérateur | Localisation | Composant de la construction | Date du prélèvement | Résultat de l'analyse | Photo |
|---|---|---|---|---|---|---|
| P003 | <u>Identifiant:</u> ZPSO-002<br><u>Description:</u> enduit peinture mur | 4ème étage - archives 243 | 3 - Parois verticales intérieures - Murs et cloisons maçonnés | 16/01/2026 | Absence d'amiante | |

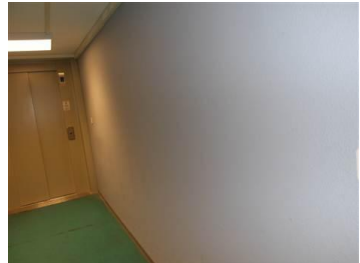
| N° de prélèvements | N° de composant *1<br>& Description opérateur | Localisation | Composant de la construction | Date du prélèvement | Résultat de l'analyse | Photo |
|---|---|---|---|---|---|---|
| P005 | <u>Identifiant:</u> ZPSO-003<br><u>Description:</u> enduit peinture mur | 4ème étage - dégagement | 3 - Parois verticales intérieures - Murs et cloisons maçonnés | 16/01/2026 | Absence d'amiante | |

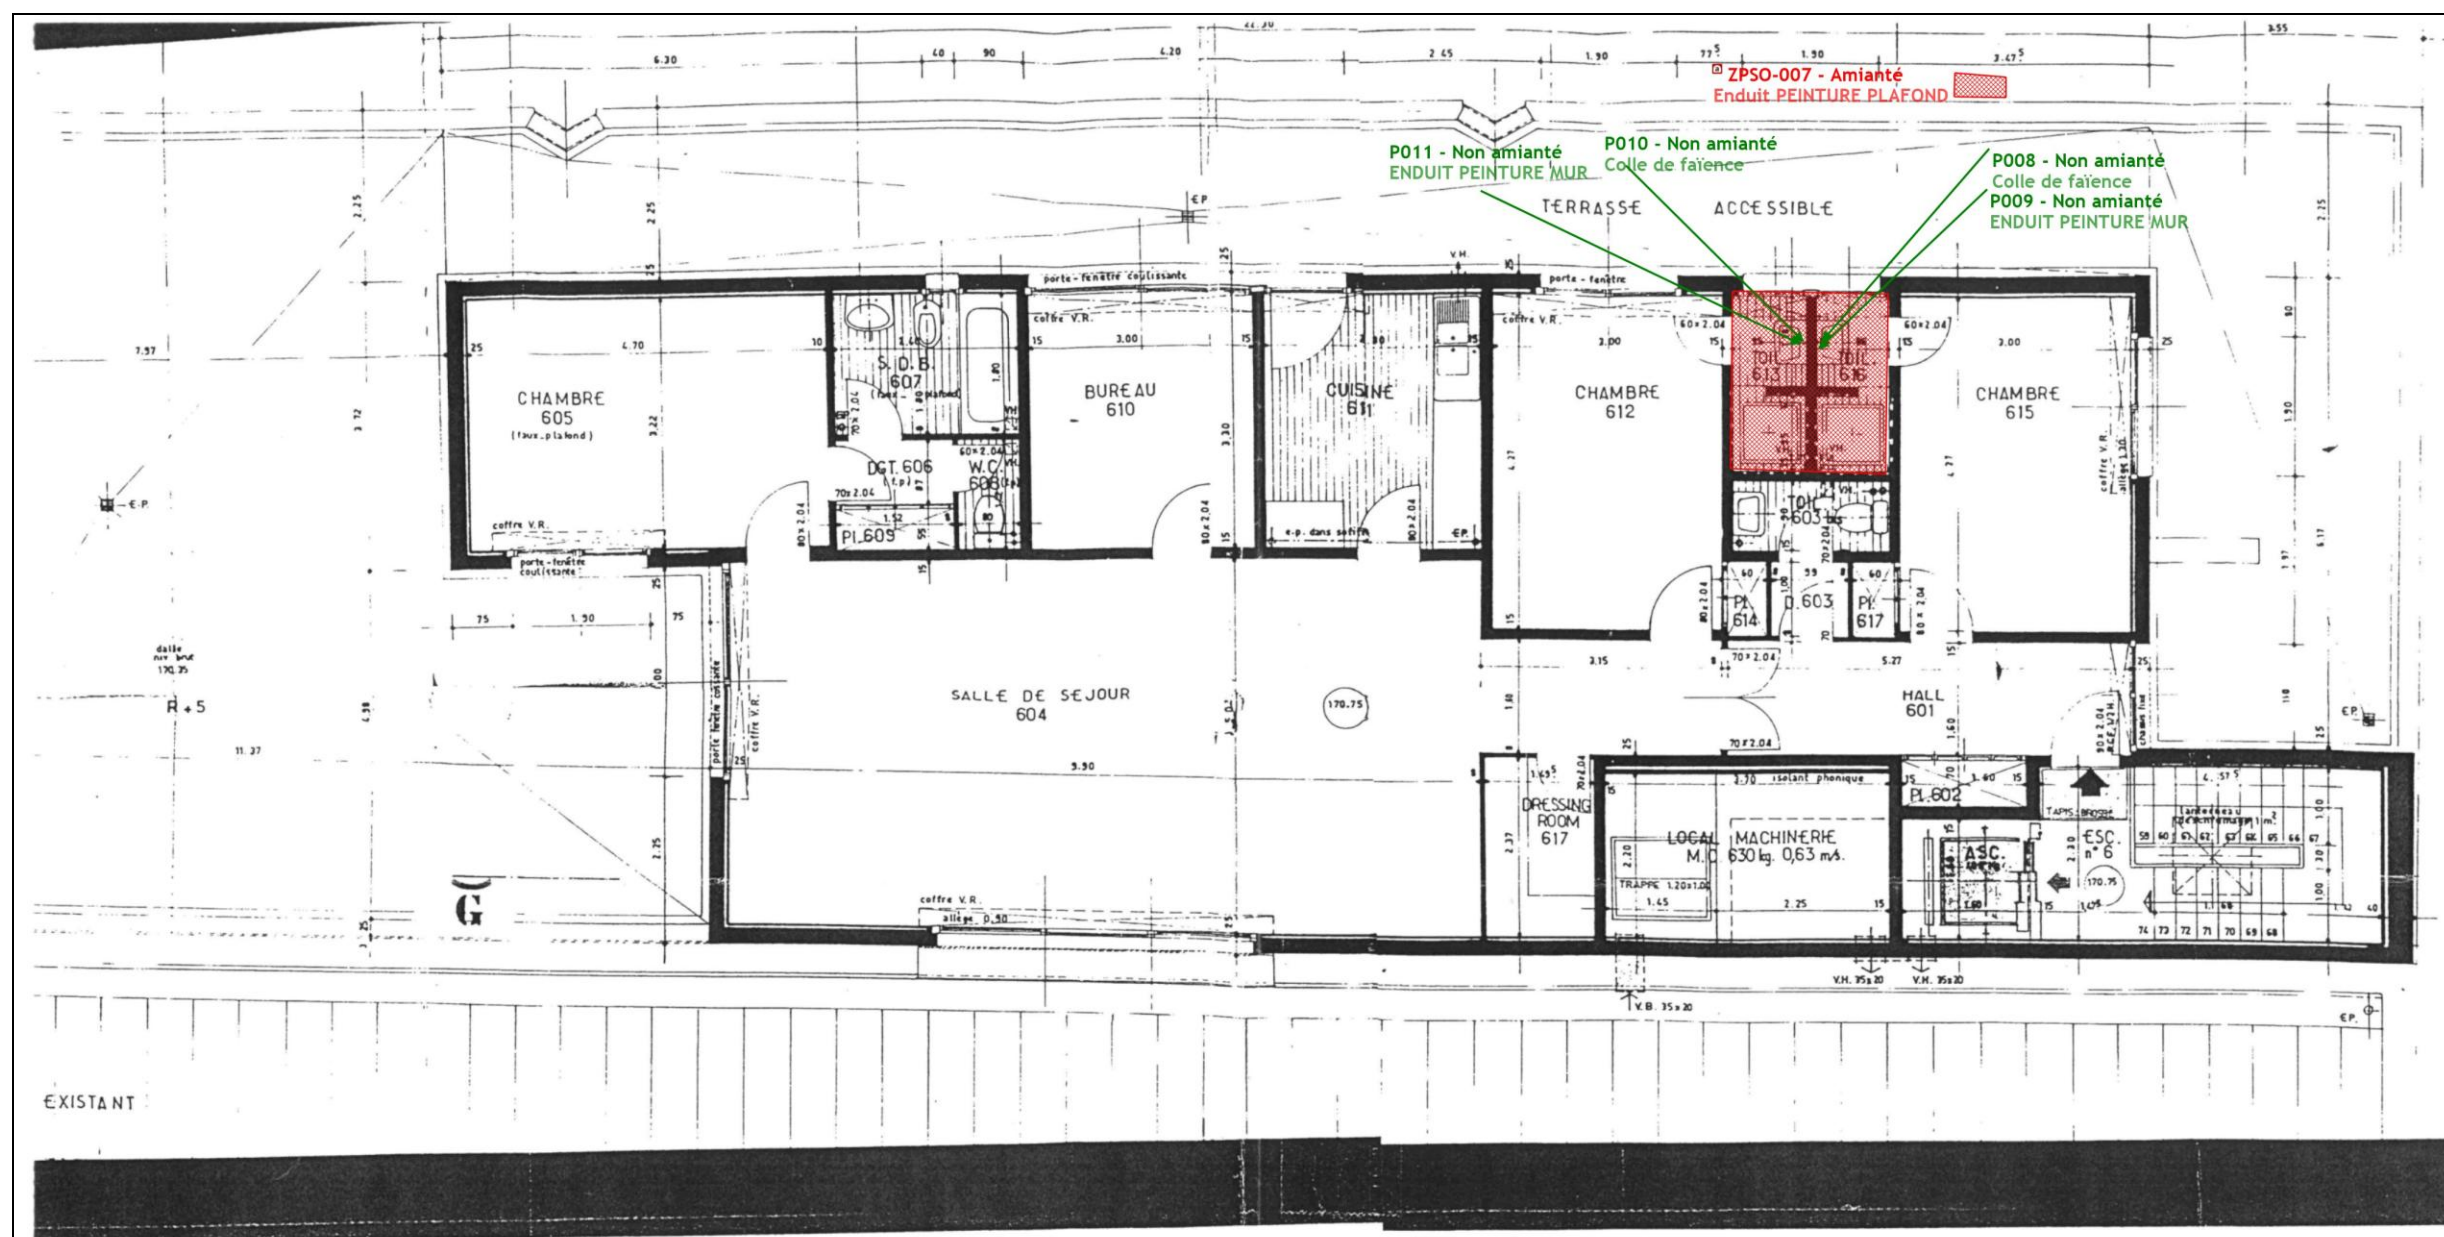
N° planche : 1/2

Planche de repérage technique
