# Rapport de repérage amiante avant réalisation de travaux dans un immeuble bâti

**Rapport N° :** 26053097/S2/1/AM-RTV\_V1**Rédigé le :** 30/04/2025**Référence au programme de travaux :**

**Gymnase**

Plancher et plafond du gymnase

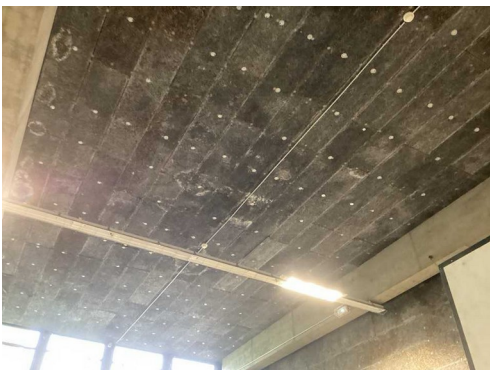
| P6 | ZPSO 4 |

| Localisation | Ouvrage | Matériaux | Aspect | Couleur | N° ZPSO | N° Prél. | N° Sond. | Critère de décision | Observation | Présence amiante |
|---|---|---|---|---|---|---|---|---|---|---|
| RDC -> Gymnase | Plafonds | Panneaux vissés | Bois | Gris | 4 | P6*<br>N | / | AN | / | Non |

| P6 | ZPSO 4 |
|---|---|
| Plafonds -> Panneaux vissés (Liste B) | |

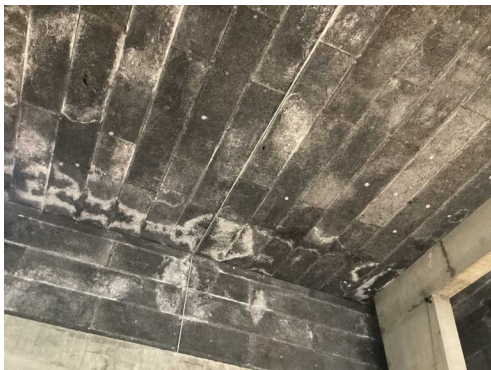
| P7 | ZPSO 4 |

| Localisation | Ouvrage | Matériaux | Aspect | Couleur | N° ZPSO | N° Prél. | N° Sond. | Critère de décision | Observation | Présence amiante |
|---|---|---|---|---|---|---|---|---|---|---|
| RDC -> Gymnase | Plafonds | Panneaux vissés | Bois | Gris | 4 | P7<br>N | / | AN | / | Non |

| P7 | ZPSO 4 |
|---|---|
| Plafonds -> Panneaux vissés (Liste B) | |

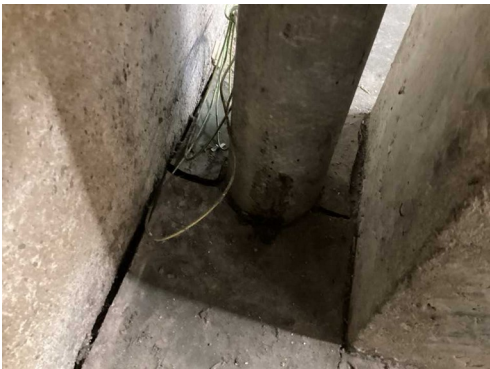
| P8 | ZPSO 6 |

| N°ZPSO | Localisation | Ouvrage | Partie d'ouvrage | Aspect | Couleur |
|---|---|---|---|---|---|
| 6 | RDC -> Gymnase | Conduits | Conduits | Fibres-ciment | Gris |

| Localisation | Ouvrage | Matériaux | Aspect | Couleur | N° ZPSO | N° Prél. | N° Sond. | Critère de décision | Observation | Présence amiante |
|---|---|---|---|---|---|---|---|---|---|---|
| RDC -> Gymnase | Conduits | Conduits | Fibres-ciment | Gris | 6 | P8*<br>P | / | AN | / | Oui |

| N°ZPSO | Ouvrage | Partie d'ouvrage | Estimation quantitative |
|---|---|---|---|
| 6 | Conduits | Conduits | 8 U |

| P8 | ZPSO 6 |
|---|---|
| Conduits -> Conduits (Liste B) | |

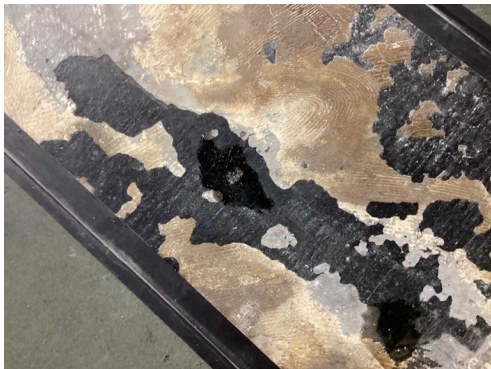
| P1 | ZPSO 1 |

| Localisation | Ouvrage | Matériaux | Aspect | Couleur | N° ZPSO | N° Prél. | N° Sond. | Critère de décision | Observation | Présence amiante |
|---|---|---|---|---|---|---|---|---|---|---|
| RDC -> Gymnase | Revêtements de sol | Colles bitumineuses | / | Noir | 1 | P1*<br>N | / | AN | / | Non |

| P1 | ZPSO 1 |
|---|---|
| Revêtements de sol -> Colles bitumineuses | |

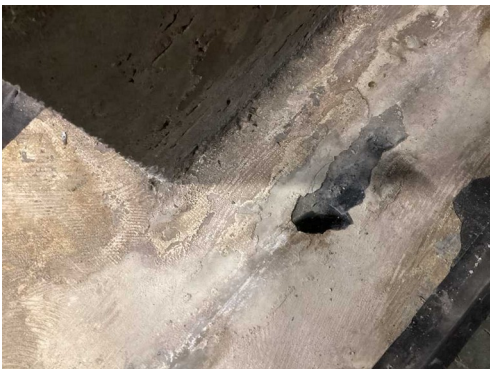
| P2 | ZPSO 2 |

| Localisation | Ouvrage | Matériaux | Aspect | Couleur | N° ZPSO | N° Prél. | N° Sond. | Critère de décision | Observation | Présence amiante |
|---|---|---|---|---|---|---|---|---|---|---|
| RDC -> Gymnase | Revêtements de sol | Colles non bitumineuses | / | Jaune | 2 | P2*<br>N | / | AN | / | Non |
| RDC -> Gymnase | Revêtements de sol | Ragréages | / | Gris | 2 | P2*<br>N | / | AN | / | Non |

| P2 | ZPSO 2 |
|---|---|
| Revêtements de sol -> Colles non bitumineuses Ragréages | |

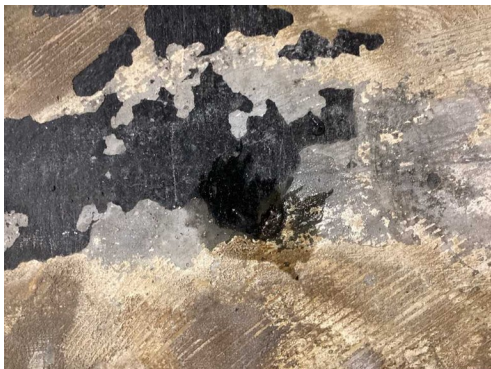
| P3 | ZPSO 5 |

| Localisation | Ouvrage | Matériaux | Aspect | Couleur | N° ZPSO | N° Prél. | N° Sond. | Critère de décision | Observation | Présence amiante |
|---|---|---|---|---|---|---|---|---|---|---|
| RDC -> Gymnase | Revêtements de sol | Colles bitumineuses | / | Noir | 5 | P3*<br>N | / | AN | / | Non |
| RDC -> Gymnase | Revêtements de sol | Ragréages | / | Gris | 5 | P3*<br>N | / | AN | / | Non |
| RDC -> Gymnase | Revêtements de sol | Colles non bitumineuses | / | Jaune | 5 | P3*<br>N | / | AN | / | Non |

| P3 | ZPSO 5 |
|---|---|
| Revêtements de sol -> Colles bitumineuses Ragréages Colles non bitumineuses | |

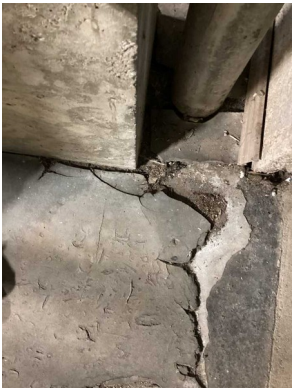
| P4 | ZPSO 3 |

| Localisation | Ouvrage | Matériaux | Aspect | Couleur | N° ZPSO | N° Prél. | N° Sond. | Critère de décision | Observation | Présence amiante |
|---|---|---|---|---|---|---|---|---|---|---|
| RDC -> Gymnase | Revêtements de sol | Revêtements de sols sportifs | Dur | Vert | 3 | P4*<br>N | / | AN | / | Non |
| RDC -> Gymnase | Revêtements de sol | Colles non bitumineuses | / | Jaune | 3 | P4*<br>N | / | AN | / | Non |

| P4 | ZPSO 3 |
|---|---|
| Revêtements de sol -> Revêtements de sols sportifs Colles non bitumineuses | |

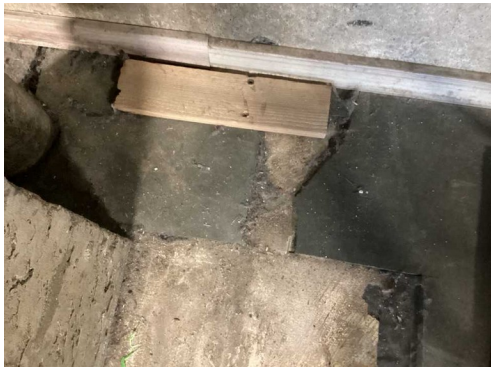
| P5 | ZPSO 3 |

| Localisation | Ouvrage | Matériaux | Aspect | Couleur | N° ZPSO | N° Prél. | N° Sond. | Critère de décision | Observation | Présence amiante |
|---|---|---|---|---|---|---|---|---|---|---|
| RDC -> Gymnase | Revêtements de sol | Revêtements de sols sportifs | Dur | Vert | 3 | P5<br>N | / | AN | / | Non |
| RDC -> Gymnase | Revêtements de sol | Colles non bitumineuses | / | Jaune | 3 | P5<br>N | / | AN | / | Non |

| P5 | ZPSO 3 |
|---|---|
| Revêtements de sol -> Revêtements de sols sportifs Colles non bitumineuses | |
