## DOSSIER DE DIAGNOSTIC TECHNIQUE

# Rapport de repérage des matériaux et produits contenant de l'amiante avant travaux dans les ouvrages de génie civil, infrastructures de transport et réseaux divers.

Désignation : Parking Siège social CPAM de l'Isère (Grenoble)

Démolition du parking.

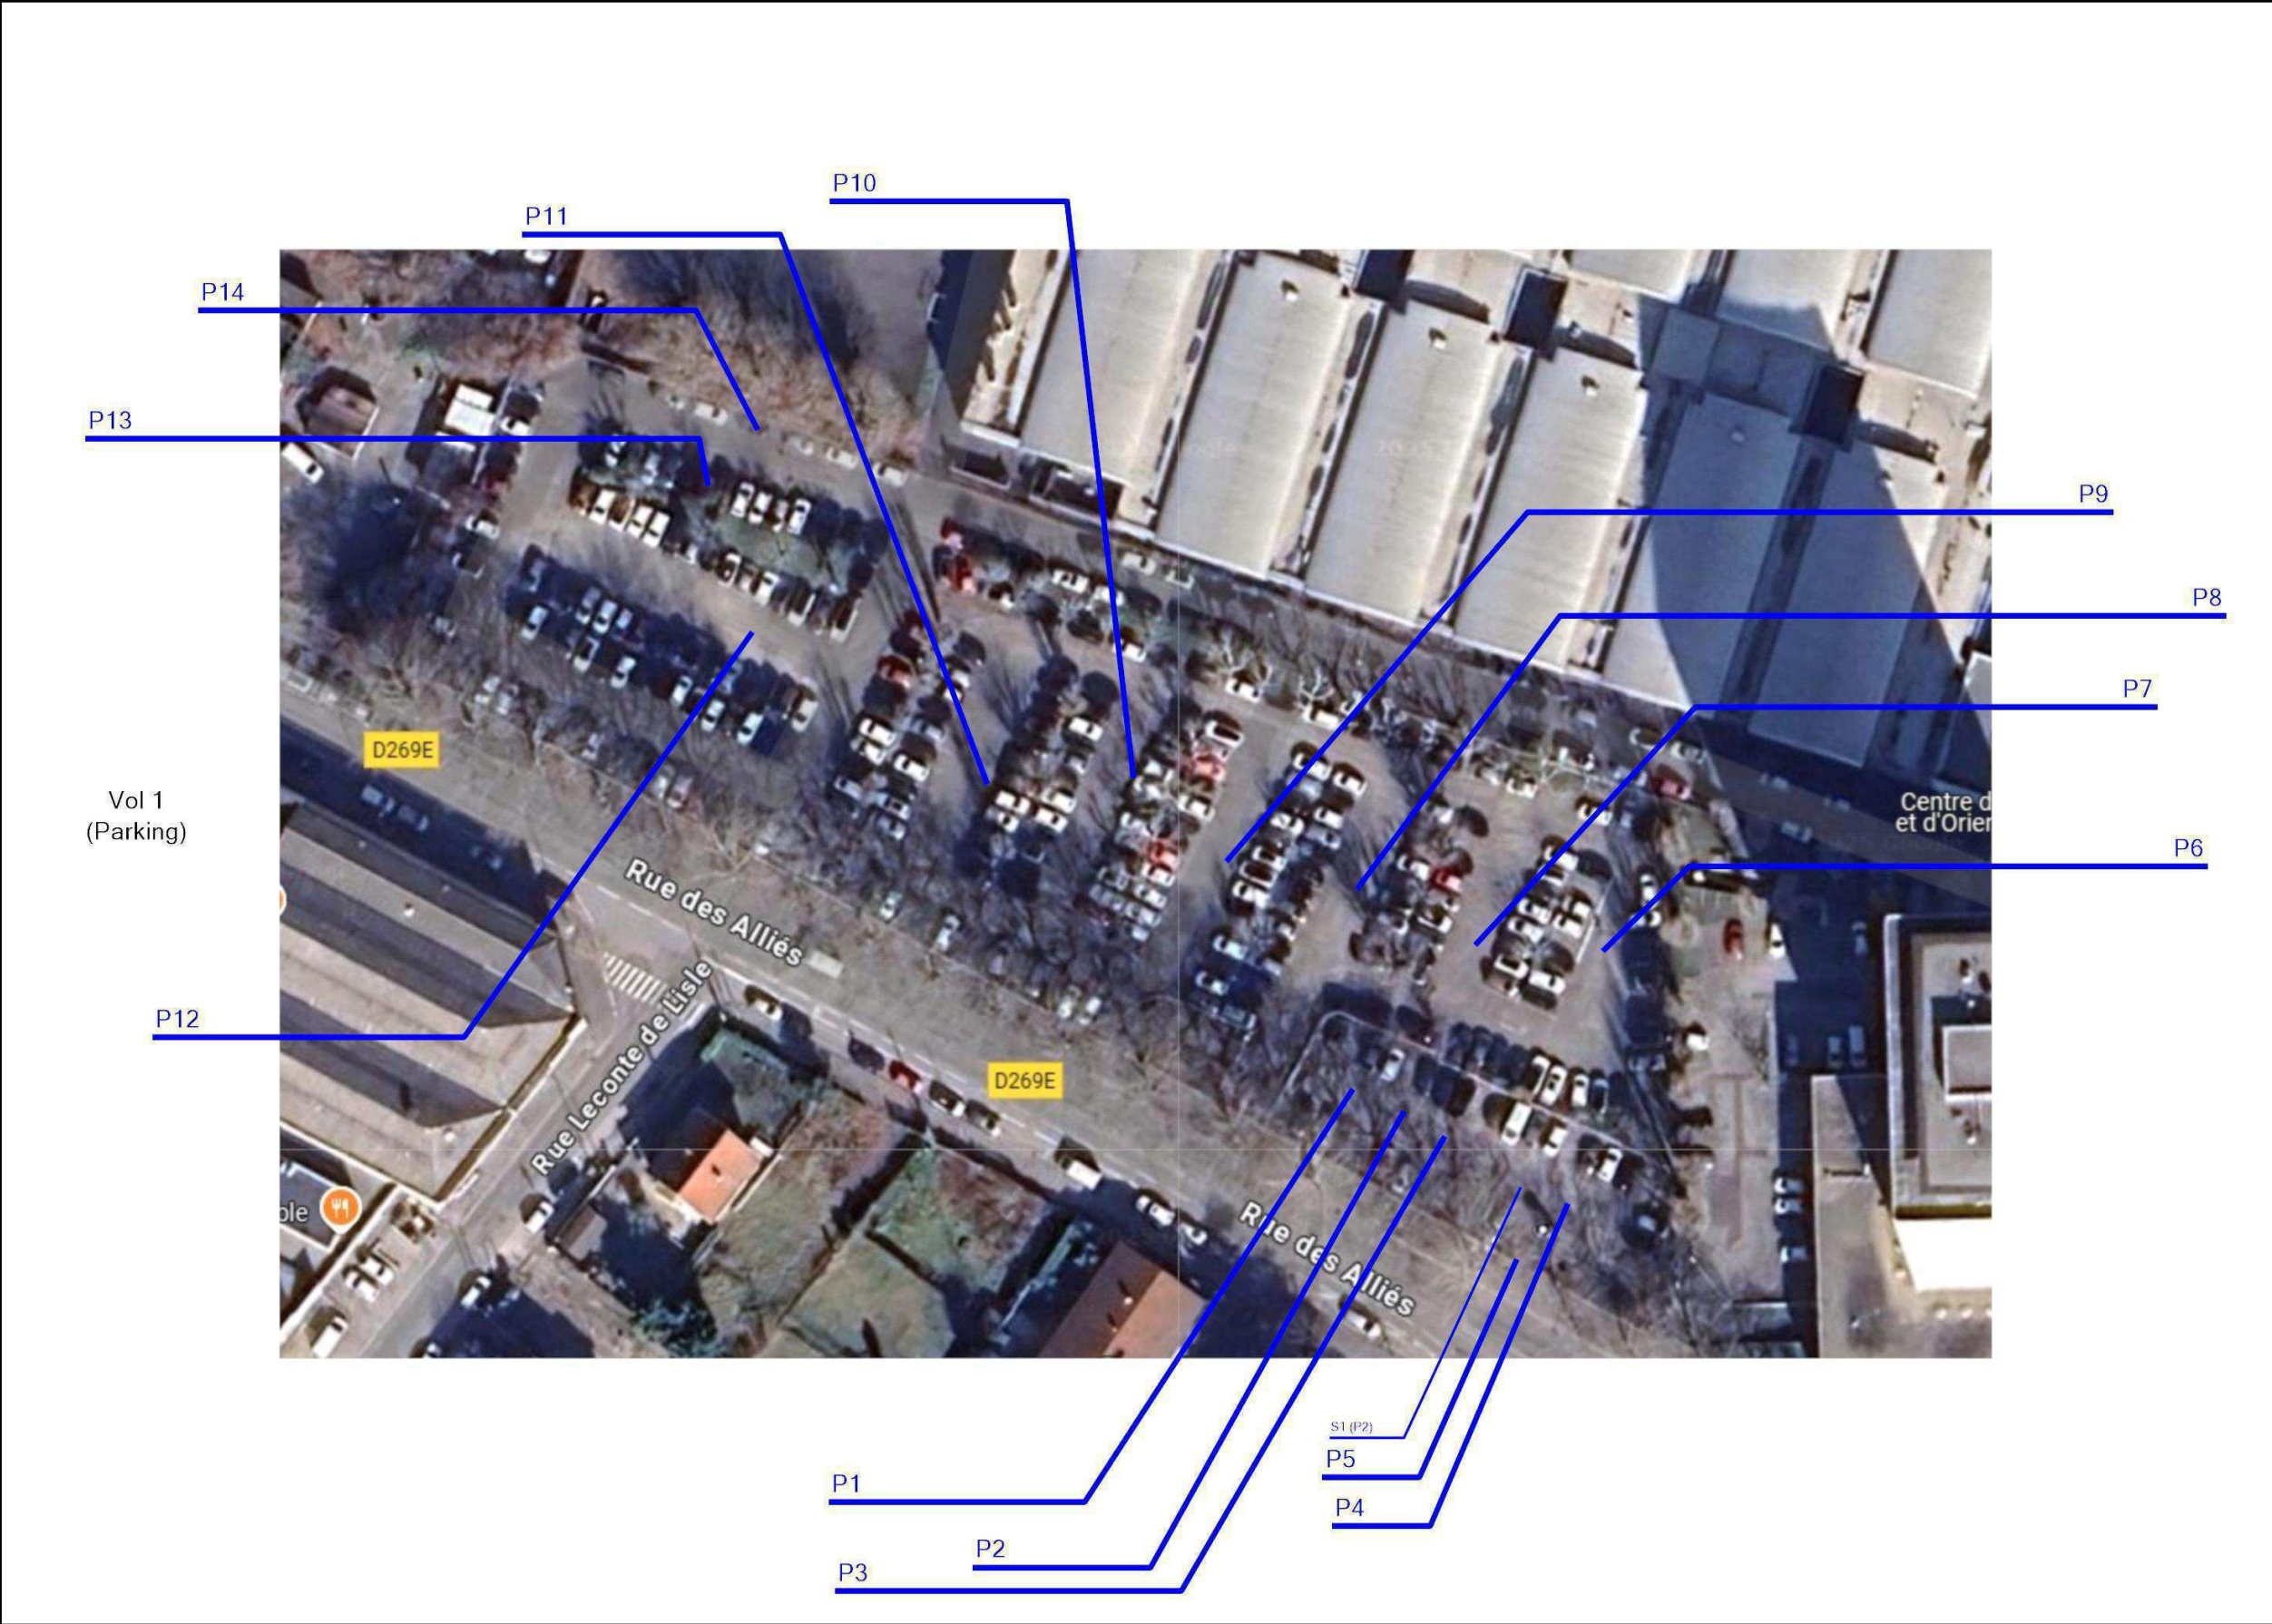
| Ref. | Plans | Titre du plan |
|---|---|---|
| | Parking Siège social CPAM de l'Isère (Grenoble) | Parking Siège social CPAM de l'Isère (Grenoble) - Plan de repérage - Actions menées |

| Légende | |
|---|---|
| | Localisation dun prélèvement négatif |
| | Localisation dun prélèvement(<50) |

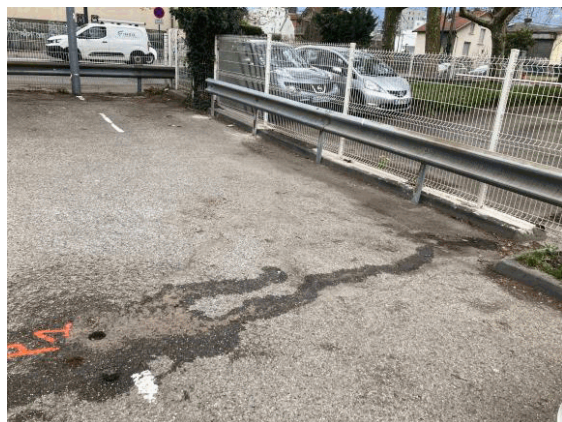
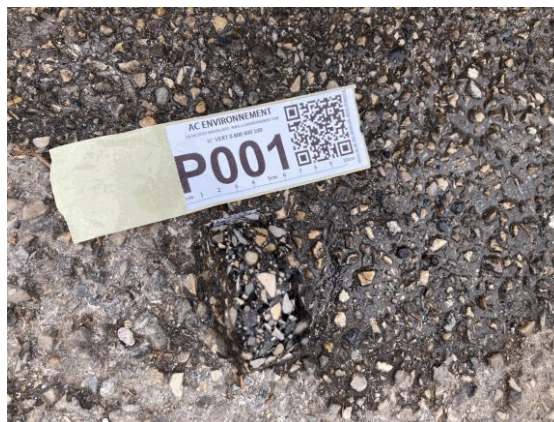
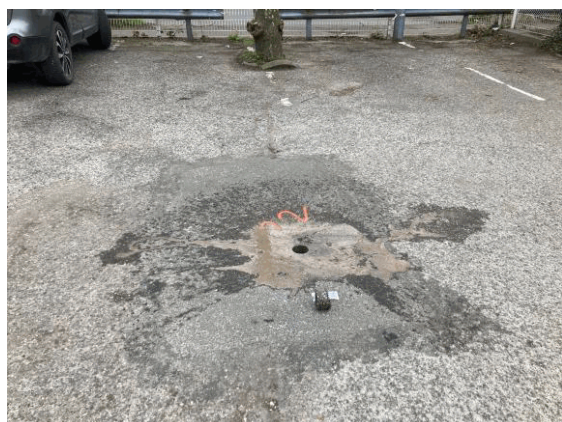
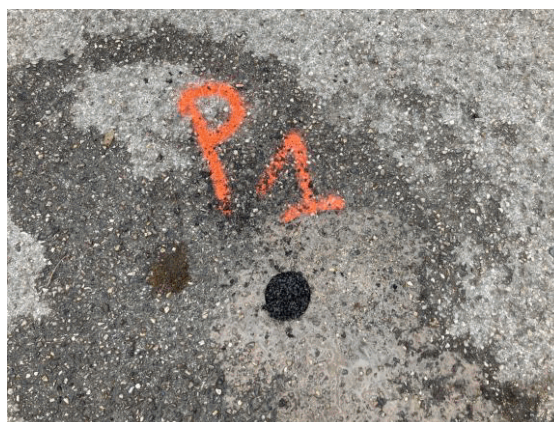
002EW609189 n°1 - 1 (P1)

| Localisation | Categorie | Composant | Partie de composant | Action | Description | Précision | Ref. Prél | Descriptif | Resultat | Conclusion | Geolocalisation |
|---|---|---|---|---|---|---|---|---|---|---|---|
| Vol 1 (Parking) | Aménagement urbain | Parkings (Infrastructures non linéaires) | Enrobé bitumineux | P1 | Réalisation d'un prélèvement | 30 mm | P1 Phase 1 | agrégats d'enrobé bitumineux - mastic (liant + fines) bitumineux | Négatif | Négatif sur analyse | 45.16983119, 5.73002727 |
| Vol 1 (Parking) | Aménagement urbain | Parkings (Infrastructures non linéaires) | Enrobé bitumineux | P1 | Réalisation d'un prélèvement | 30 mm | P1 Phase 2 | agrégats d'enrobé bitumineux - matériau granulaire hétérogène | Négatif | Négatif sur analyse | 45.16983119, 5.73002727 |

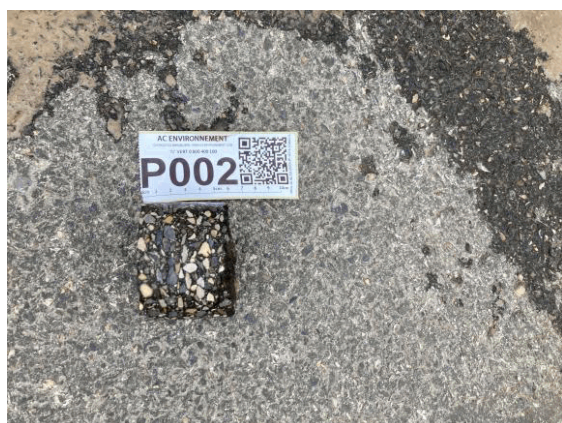
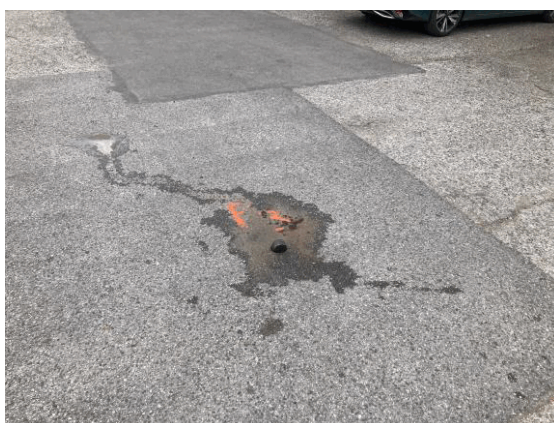
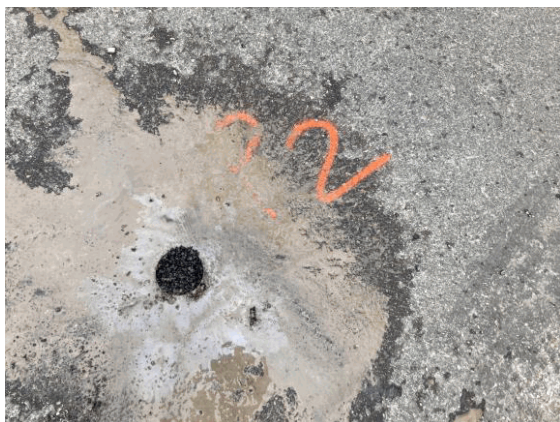
002EW609189 n°2 - 1 (P2)

| Localisation | Categorie | Composant | Partie de composant | Action | Description | Précision | Ref. Prél | Descriptif | Resultat | Conclusion | Geolocalisation |
|---|---|---|---|---|---|---|---|---|---|---|---|
| Vol 1 (Parking) | Aménagement urbain | Parkings (Infrastructures non linéaires) | Enrobé bitumineux | P2 | Réalisation d'un prélèvement | mm | P2 Phase 1 | agrégats d'enrobé bitumineux - mastic (liant + fines) bitumineux | Négatif | Négatif sur analyse | 45.16981936, 5.73002453 |
| Vol 1 (Parking) | Aménagement urbain | Parkings (Infrastructures non linéaires) | Enrobé bitumineux | P2 | Réalisation d'un prélèvement | mm | P2 Phase 2 | agrégats d'enrobé bitumineux - matériau granulaire hétérogène | Négatif | Négatif sur analyse | 45.16981936, 5.73002453 |

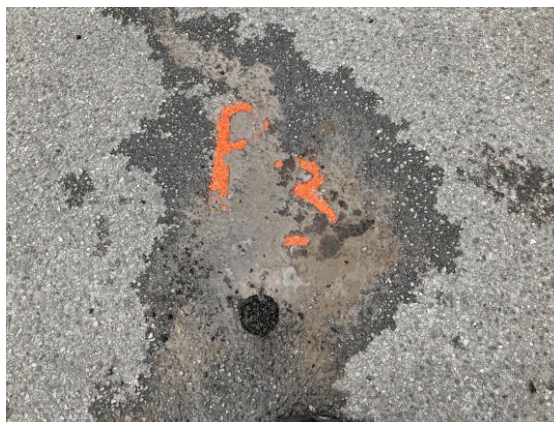
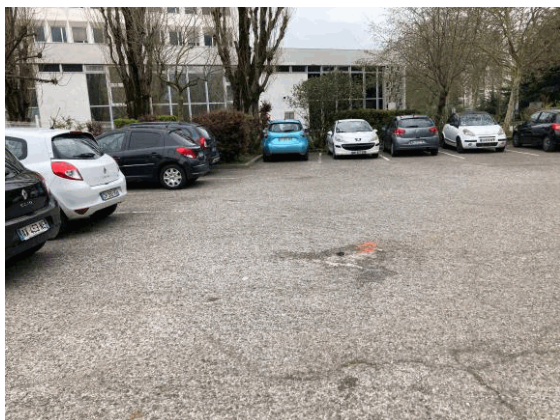
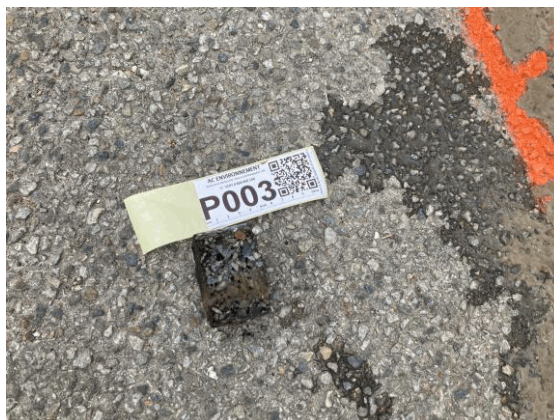
002EW609189 n°3 - 3 (P3)

| Localisation | Categorie | Composant | Partie de composant | Action | Description | Précision | Ref. Prél | Descriptif | Resultat | Conclusion | Geolocalisation |
|---|---|---|---|---|---|---|---|---|---|---|---|
| Vol 1 (Parking) | Aménagement urbain | Parkings (Infrastructures non linéaires) | Enrobé bitumineux | P3 | Réalisation d'un prélèvement | 40 mm | P3 Phase 1 | agrégats d'enrobé bitumineux - mastic (liant + fines) bitumineux | Négatif | Négatif sur analyse | 45.16978633, 5.73012462 |
| Vol 1 (Parking) | Aménagement urbain | Parkings (Infrastructures non linéaires) | Enrobé bitumineux | P3 | Réalisation d'un prélèvement | 40 mm | P3 Phase 2 | agrégats d'enrobé bitumineux - matériau granulaire hétérogène | Négatif | Négatif sur analyse | 45.16978633, 5.73012462 |

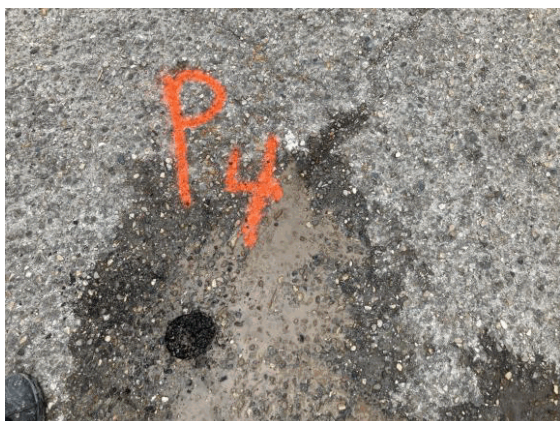
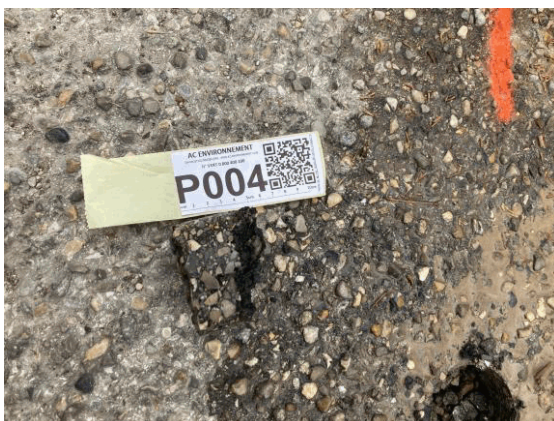
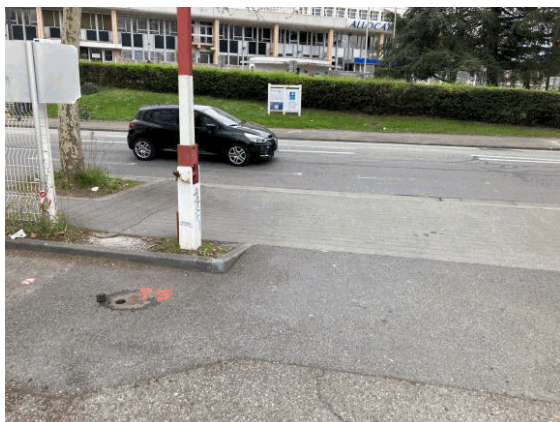
002EW609189 n°4 - 3 (P4)

| Vol 1 (Parking) | Aménagement urbain | Parkings (Infrastructures non linéaires) | Enrobé bitumineux | P4 | Réalisation d'un prélèvement | 50 mm | P4 Phase 1 | agrégats d'enrobé bitumineux - mastic (liant + fines) bitumineux | Négatif | Négatif sur analyse | 45.16972341, 5.73040631 |
| Vol 1 (Parking) | Aménagement urbain | Parkings (Infrastructures non linéaires) | Enrobé bitumineux | P4 | Réalisation d'un prélèvement | 50 mm | P4 Phase 2 | agrégats d'enrobé bitumineux - matériau granulaire hétérogène | Négatif | Négatif sur analyse | 45.16972341, 5.73040631 |

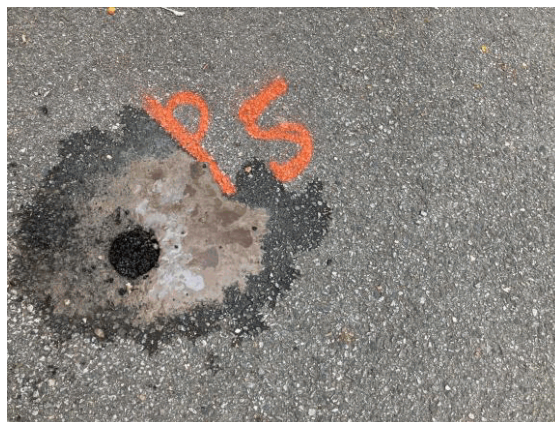
002EW609189 n°5 - 1 (P5)

| Vol 1 (Parking) | Aménagement urbain | Parkings (Infrastructures non linéaires) | Enrobé bitumineux | P5 | Réalisation d'un prélèvement | 60 mm | P5 Phase 1 | agrégats d'enrobé bitumineux - mastic (liant + fines) bitumineux | Négatif | Négatif sur analyse | 45.16961224, 5.73045923 |
| Vol 1 (Parking) | Aménagement urbain | Parkings (Infrastructures non linéaires) | Enrobé bitumineux | P5 | Réalisation d'un prélèvement | 60 mm | P5 Phase 2 | agrégats d'enrobé bitumineux - matériau granulaire hétérogène | Négatif | Négatif sur analyse | 45.16961224, 5.73045923 |

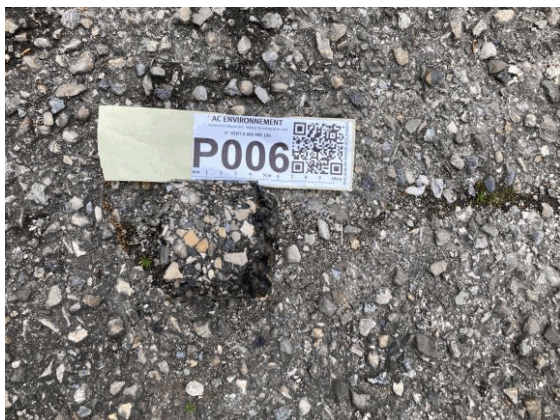
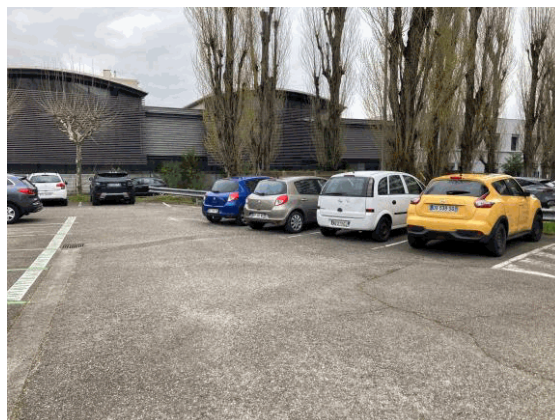
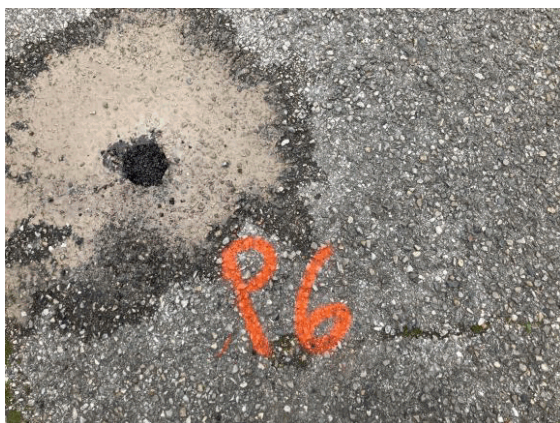
002EW609189 n°6 - 1 (P6)

| Vol 1 (Parking) | Aménagement urbain | Parkings (Infrastructures non linéaires) | Enrobé bitumineux | P6 | Réalisation d'un prélèvement | 60 mm | P6 Phase 1 | agrégats d'enrobé bitumineux - mastic (liant + fines) bitumineux | Négatif | Négatif sur analyse | 45.16992212, 5.730397 |
| Vol 1 (Parking) | Aménagement urbain | Parkings (Infrastructures non linéaires) | Enrobé bitumineux | P6 | Réalisation d'un prélèvement | 60 mm | P6 Phase 2 | agrégats d'enrobé bitumineux - matériau granulaire hétérogène | Négatif | Négatif sur analyse | 45.16992212, 5.730397 |

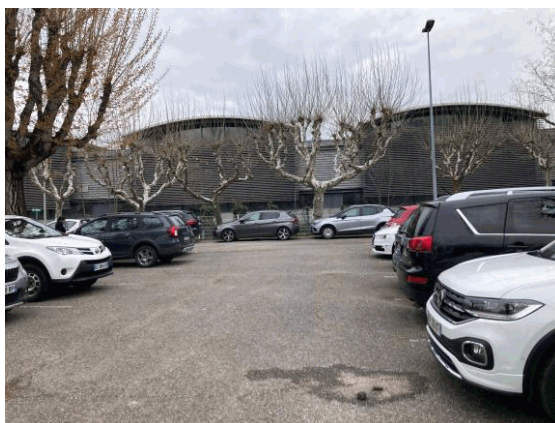
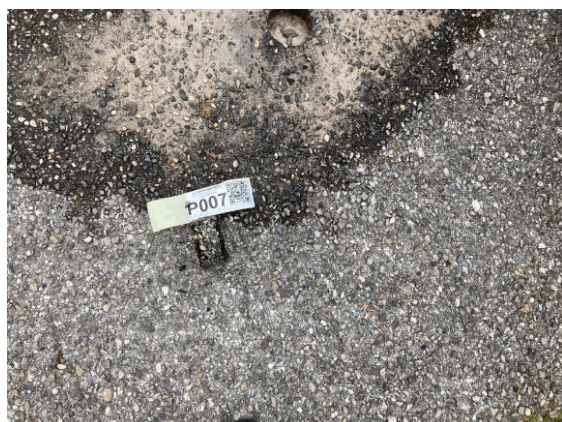
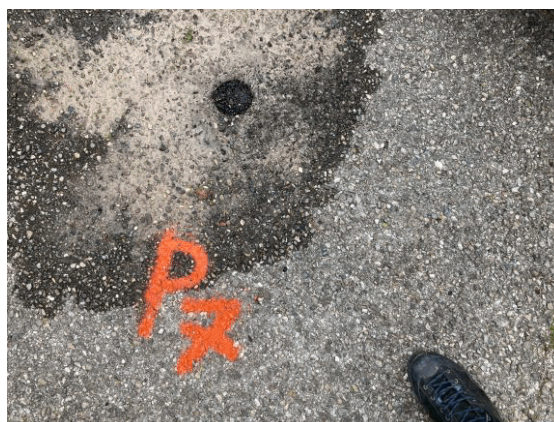
002EW609189 n°7 - 1 (P7)

| Vol 1 (Parking) | Aménagement urbain | Parkings (Infrastructures non linéaires) | Enrobé bitumineux | P7 | Réalisation d'un prélèvement | 40 mm | P7 Phase 1 | agrégats d'enrobé bitumineux - mastic (liant + fines) bitumineux | Négatif | Négatif sur analyse | 45.1700112, 5.73022967 |
| Vol 1 (Parking) | Aménagement urbain | Parkings (Infrastructures non linéaires) | Enrobé bitumineux | P7 | Réalisation d'un prélèvement | 40 mm | P7 Phase 2 | agrégats d'enrobé bitumineux - matériau granulaire hétérogène | Négatif | Négatif sur analyse | 45.1700112, 5.73022967 |

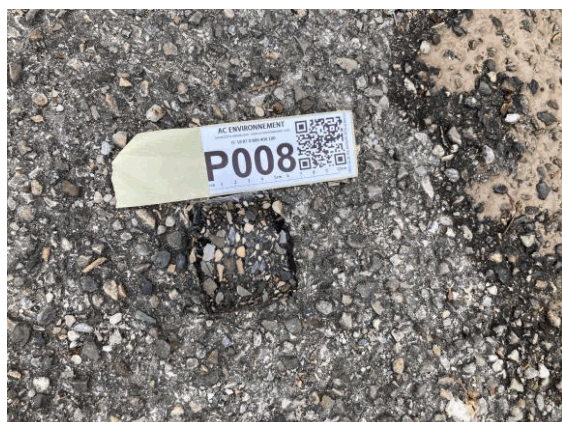
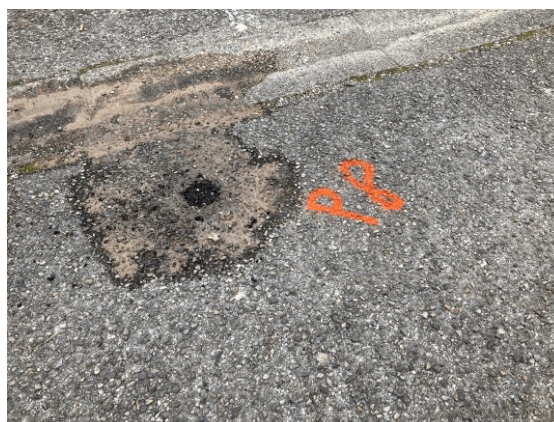
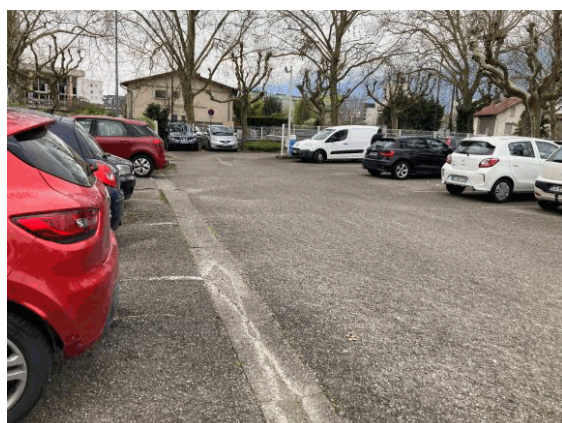
002EW609189 n°8 - 2 (P8)

| Vol 1 (Parking) | Aménagement urbain | Parkings (Infrastructures non linéaires) | Enrobé bitumineux | P8 | Réalisation d'un prélèvement | 60 mm | P8 Phase 1 | agrégats d'enrobé bitumineux - mastic (liant + fines) bitumineux | Négatif | Négatif sur analyse | 45.16999937, 5.73008058 |
| Vol 1 (Parking) | Aménagement urbain | Parkings (Infrastructures non linéaires) | Enrobé bitumineux | P8 | Réalisation d'un prélèvement | 60 mm | P8 Phase 2 | agrégats d'enrobé bitumineux - matériau granulaire hétérogène | Négatif | Négatif sur analyse | 45.16999937, 5.73008058 |

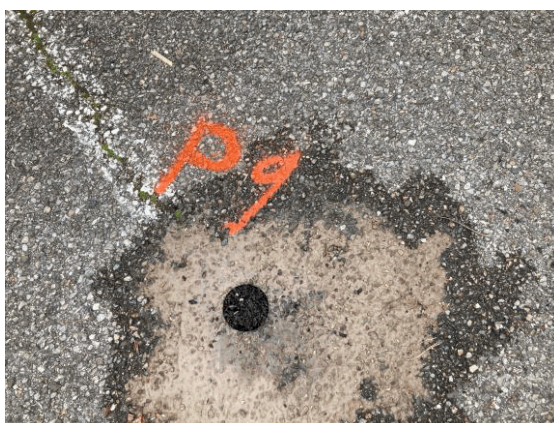
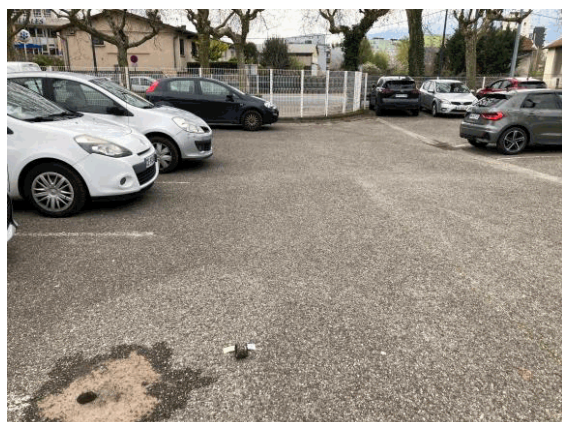
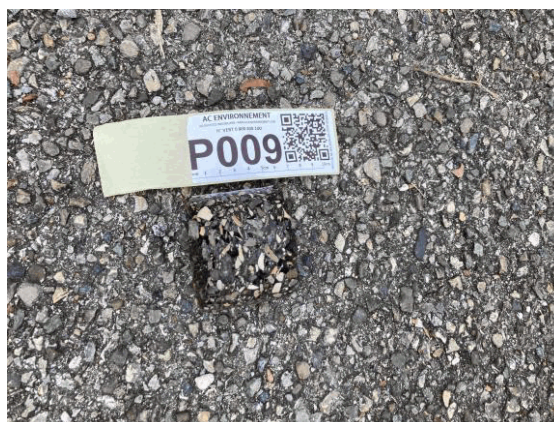
002EW609189 n°9 - 3 (P9)

| Vol 1 (Parking) | Aménagement urbain | Parkings (Infrastructures non linéaires) | Enrobé bitumineux | P9 | Réalisation d'un prélèvement | 50 mm | P9 Phase 1 | agrégats d'enrobé bitumineux - mastic (liant + fines) bitumineux | Négatif | Négatif sur analyse | 45.17005718, 5.72991131 |
