**CNRS**

**1 AVENUE DE LA TERRASSE – GIF SUR YVETTE**

## **MISSION DE SONDAGES STRUCTURE**

### **BATIMENT B24 – L3**

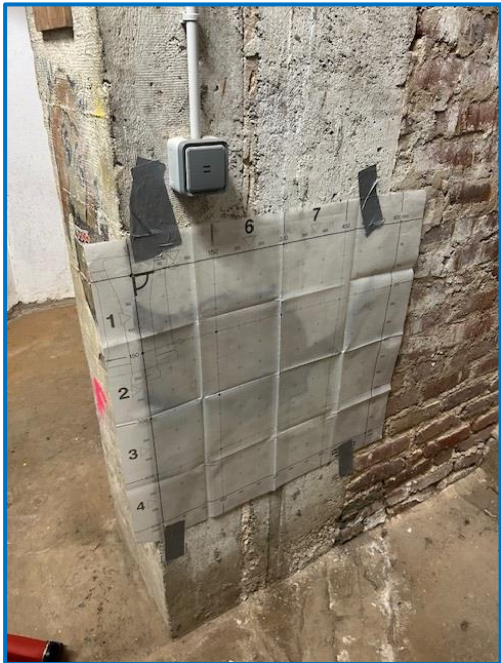
| N° | Photo | Constatation |
|---|---|---|
| F01 | | <ul style="list-style-type: none"> <li>- Un sondage destructif type ferroscope a été réalisé au poteau côté au niveau sous-sol côté escalier.</li> <li>- Il s'agit d'un poteau en béton armé.</li> <li>- On aperçoit des mailles de ferrailage typiques d'un poteau en béton armé.</li> </ul> |

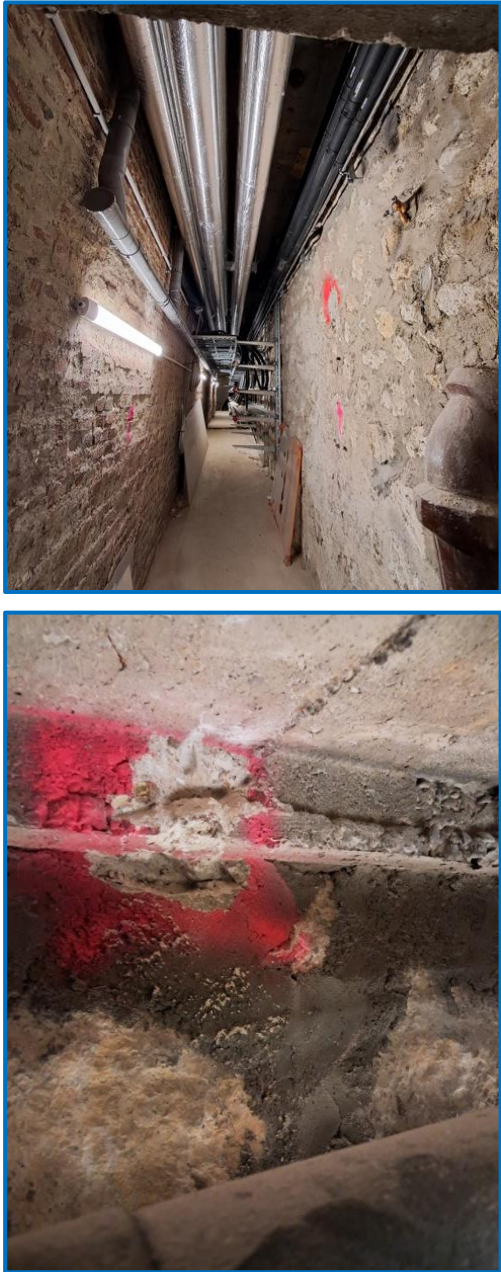
| N° | Photo | Constatation |
|---|---|---|
| 01 | | <ul style="list-style-type: none"> <li>- Concernant le mur en moellons, il a été constaté que la surface reprise du plancher en hourdis repose sur ce mur.</li> <li>- <b>Il s'agit donc d'un mur porteur.</b></li> </ul> |

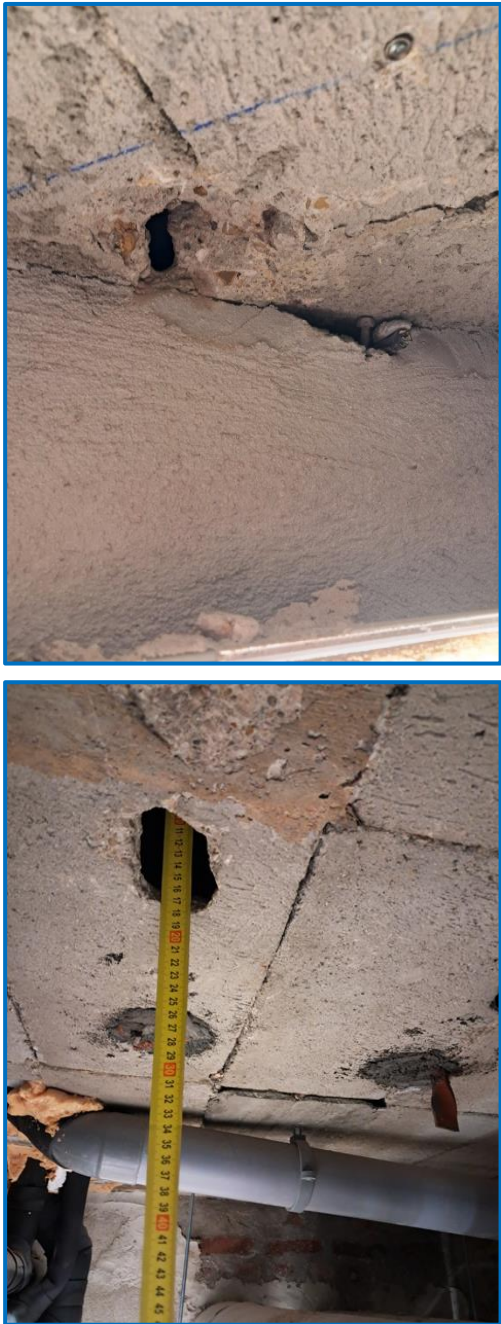
| N° | Photo | Constatation |
|---|---|---|
| 01<br>suite | | <ul style="list-style-type: none"> <li>- Concernant le mur en moellons, il a été constaté que la surface reprise du plancher en hourdis repose sur ce mur.</li> <li>- Il s'agit donc du même mur porteur.</li> </ul> |

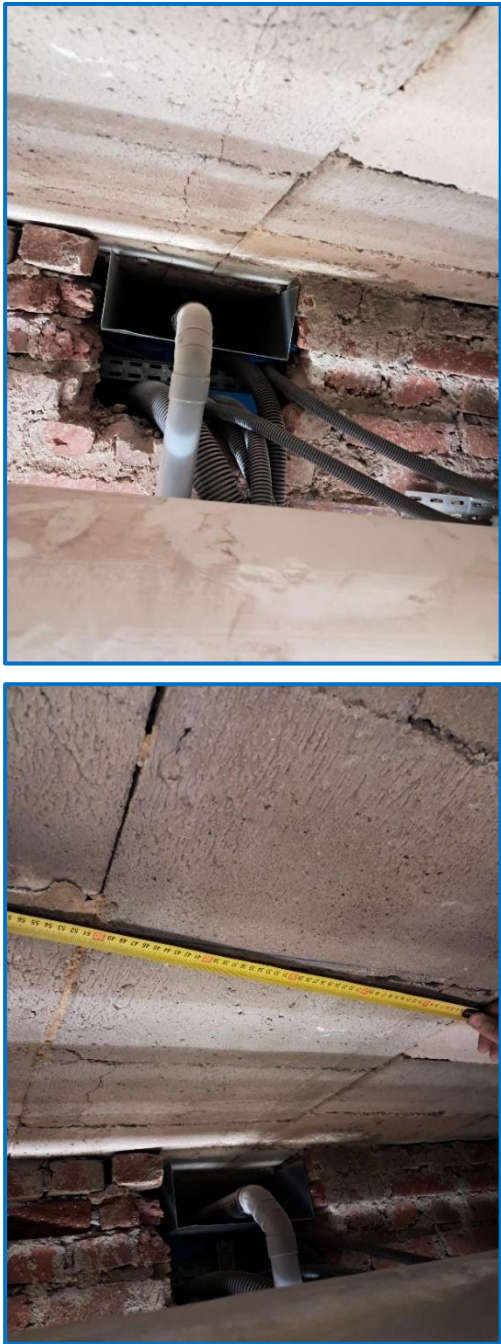
| N° | Photo | Constatation |
|---|---|---|
| 02 | | <ul style="list-style-type: none"> <li>- Concernant le mur en briques rouges pleines, il a été constaté que la surface reprise du plancher haut en hourdis est partielle.</li> <li>- <b>Il s'agit d'un mur non porteur</b>, néanmoins il sera nécessaire de vérifier la stabilité du plancher hourdis avant d'envisager la démolition éventuelle de ce voile.</li> </ul> |

À première vue, il a été observé que les murs en briques rouges ou en parpaings, ne semblent pas être porteurs, du plancher haut.

En revanche, les surfaces d'impact sur ces murs reprennent potentiellement une charge partielle du plancher.

D'autre part, si le projet prévoit d'utiliser le mur en briques rouges comme élément porteur, une étude de reconnaissance des fondations devra être envisagée afin de vérifier également sa capacité portante.

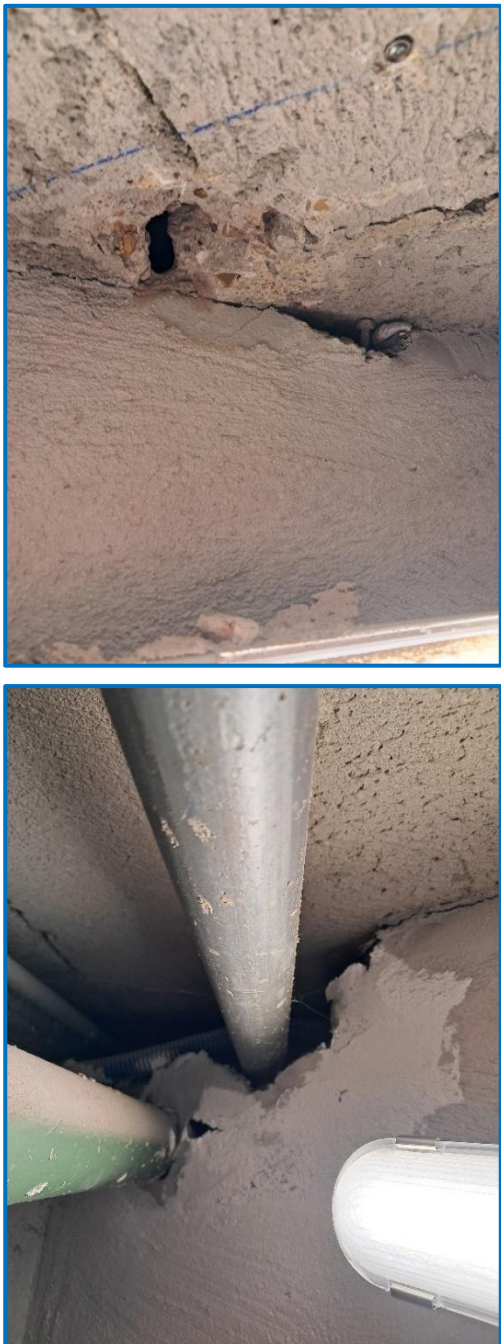
| N° | Photo | Constatation |
|---|---|---|
| 03 | | <ul style="list-style-type: none"> <li>- Concernant le mur parpaing (Cloison), il a été constaté que la surface reprise du plancher haut en hourdis est partielle.</li> <li>- <b>Il s'agit d'un mur non porteur</b>, néanmoins il sera nécessaire de vérifier la stabilité du plancher hourdis avant d'envisager la démolition éventuelle de ce voile.</li> </ul> |

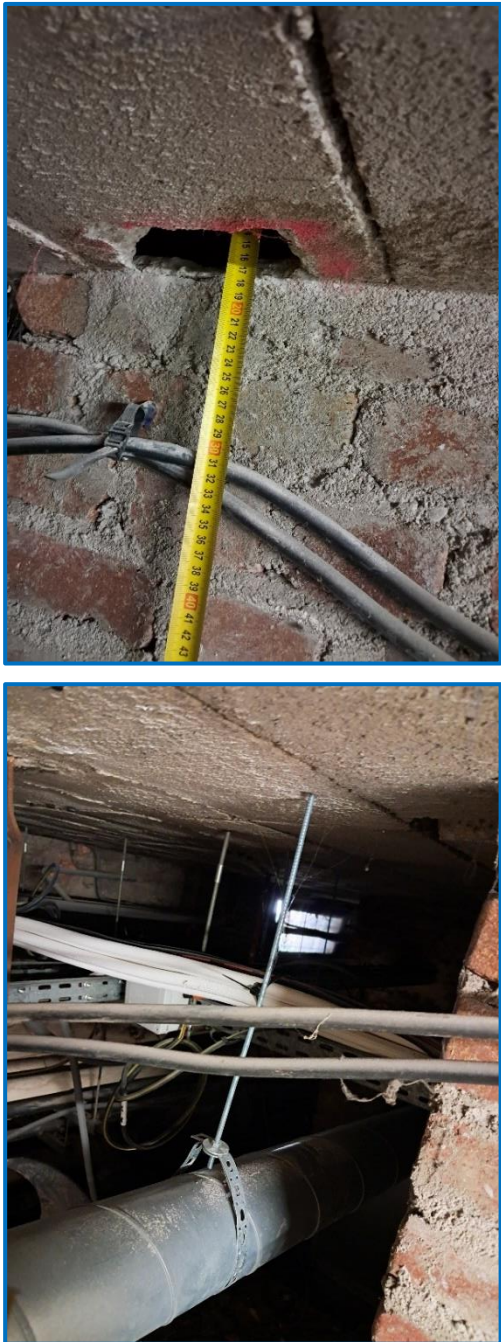
| N° | Photo | Constatation |
|---|---|---|
| 04 | | <ul style="list-style-type: none"> <li>- Concernant le mur en briques rouges pleines, il a été constaté que la surface reprise du plancher haut en hourdis est partielle.</li> <li>- <b>Il s'agit d'un mur non porteur</b>, néanmoins il sera nécessaire de vérifier la stabilité du plancher hourdis avant d'envisager la démolition éventuelle de ce voile.</li> </ul> |

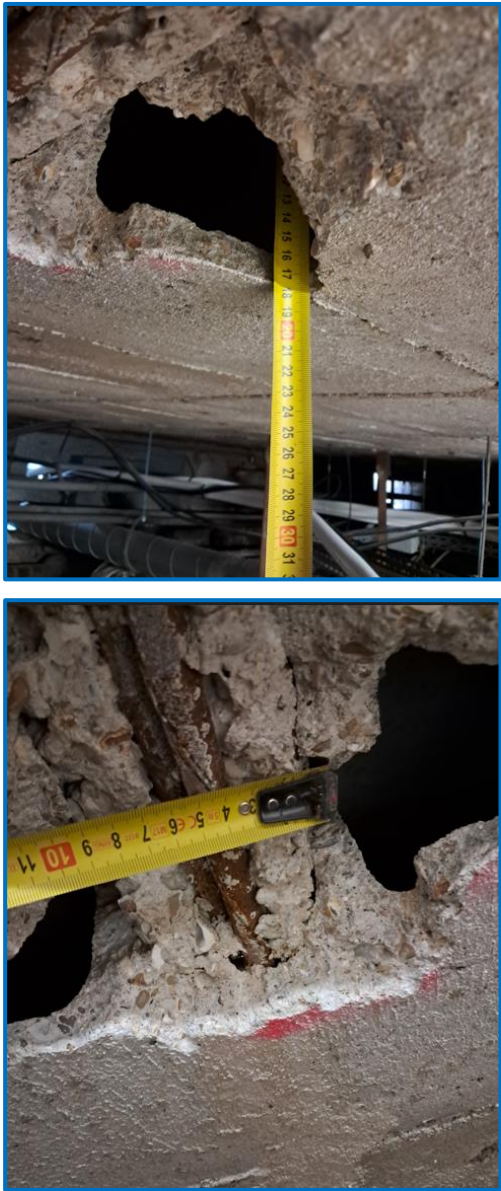
| N° | Photo | Constatation |
|---|---|---|
| 05 | | <p>- Le plancher poutrelle-hourdis sondé présente les caractéristiques suivantes :</p> <ul style="list-style-type: none"> <li>• Épaisseur totale de la dalle : 20 cm</li> <li>• Poutrelle(BA) de dimensions 10 cm x 16 cm</li> <li>• Diamètre des barres de Tor : 16 mm et 14 mm</li> <li>• Espacement entre les poutrelles : 50 cm (axe en axe)</li> </ul> |

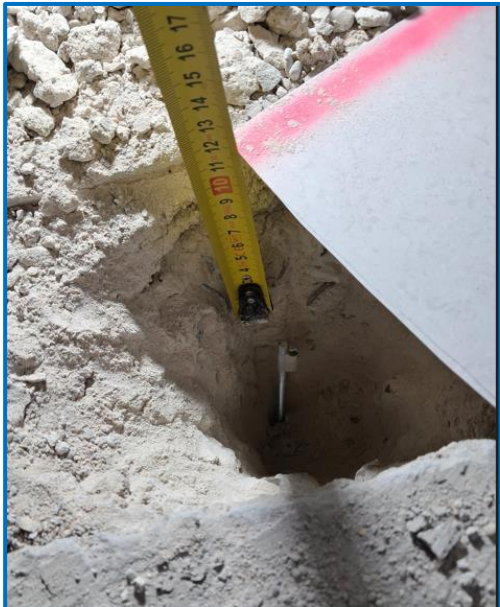
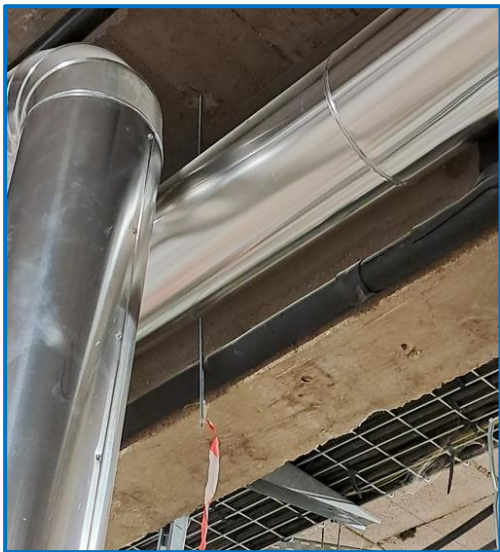
| N° | Photo | Constatation |
|---|---|---|
| 06 | | <ul style="list-style-type: none"> <li>- Le plancher bas sondé laisse apparaître une poutre de 70 cm de hauteur sur laquelle s'appuie une dalle y compris hourdis de 30 cm d'épaisseur.</li> <li>- Les hourdis font 20 cm de hauteur, et la dalle (de répartition éventuelle) dont le ferrailage n'a pas pu être déterminé présente une épaisseur de 10 cm complémentaires</li> </ul> |

- La continuité du plancher n'a pas été constatée, ni validée

La poutre principale sondée ne présente pas de continuité de ferrailage avec la dalle. Il s'agit donc d'une dalle isostatique simplement appuyée (2 appuis).

Dans le cas où le projet prévoirait une surcharge au niveau du plancher (par rapport à sa capacité portante actuelle), il conviendra de justifier la capacité portante des poutrelles et de la poutre principale. Des renforts devront être envisagés.
