RAPPORT DE MISSION DE REPERAGE DES MATERIAUX ET PRODUITS CONTENANT DE

L'AMIANTE AVANT TRAVAUX

Bâtiment 23-24

Zone de travaux : Animalerie

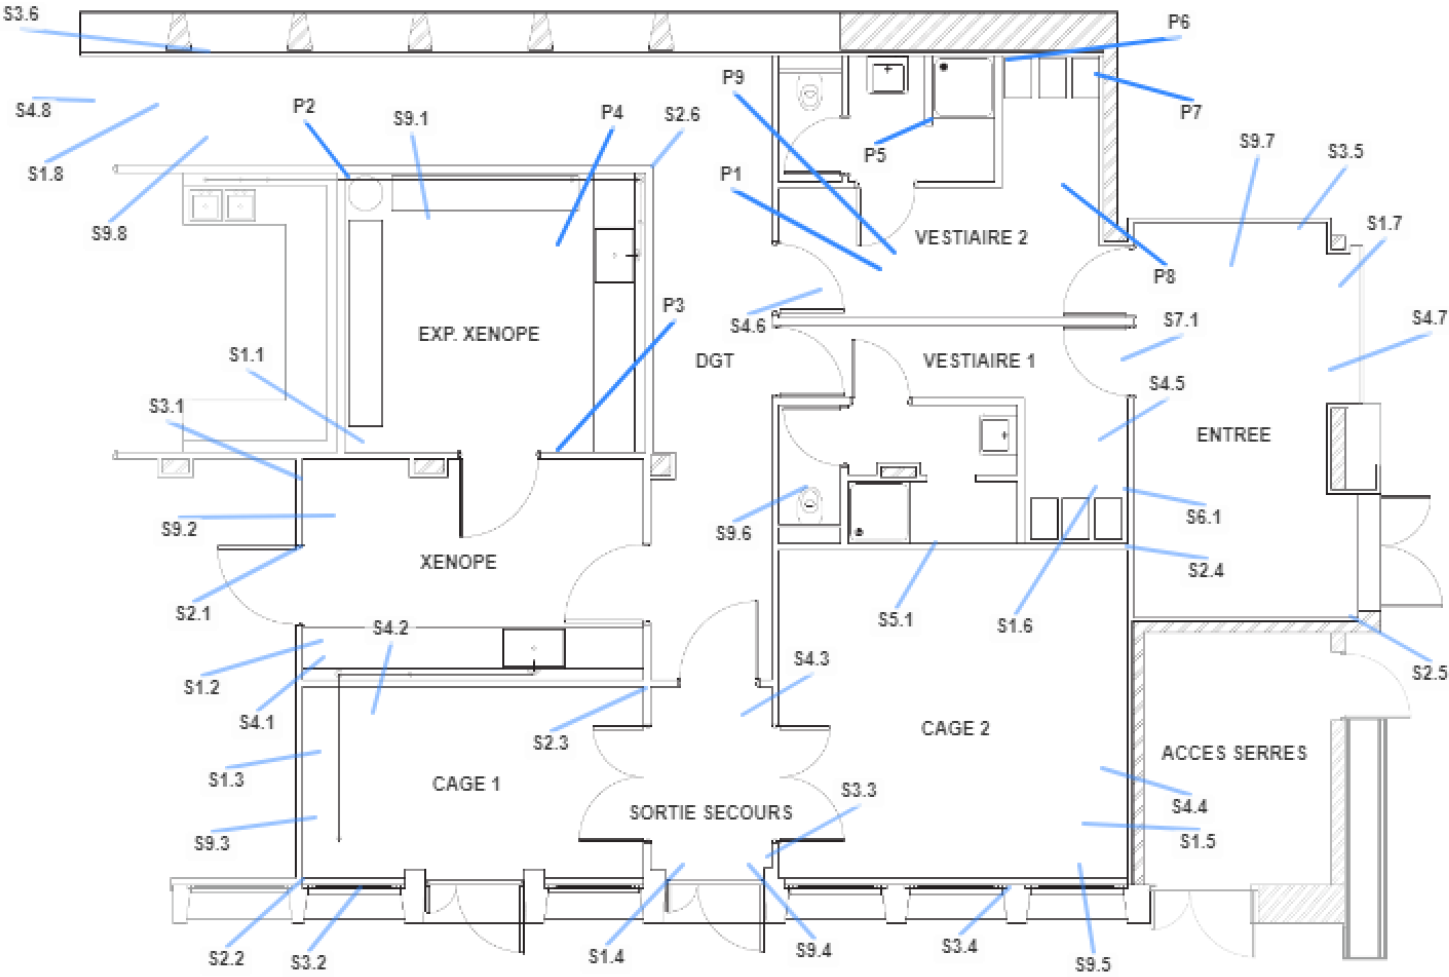
| Diagnostic | Type | Propriétaire | Client | Mission | Niveau | Bat | Date | Annexe du Rapport | Indice |
|---|---|---|---|---|---|---|---|---|---|
| Plan de repérage technique Amiante | | | | | | | | | |

| Diagnostic | Type | Propriétaire | Client | Mission | Niveau | Bat | Date | Annexe du Rapport | Indice |
|---|---|---|---|---|---|---|---|---|---|
| Amiante | DAAT | CNRS | 05 | 49 | RDC | 23-24 | 10/12/2025 | RP-DIM-25-0401 | 0 |

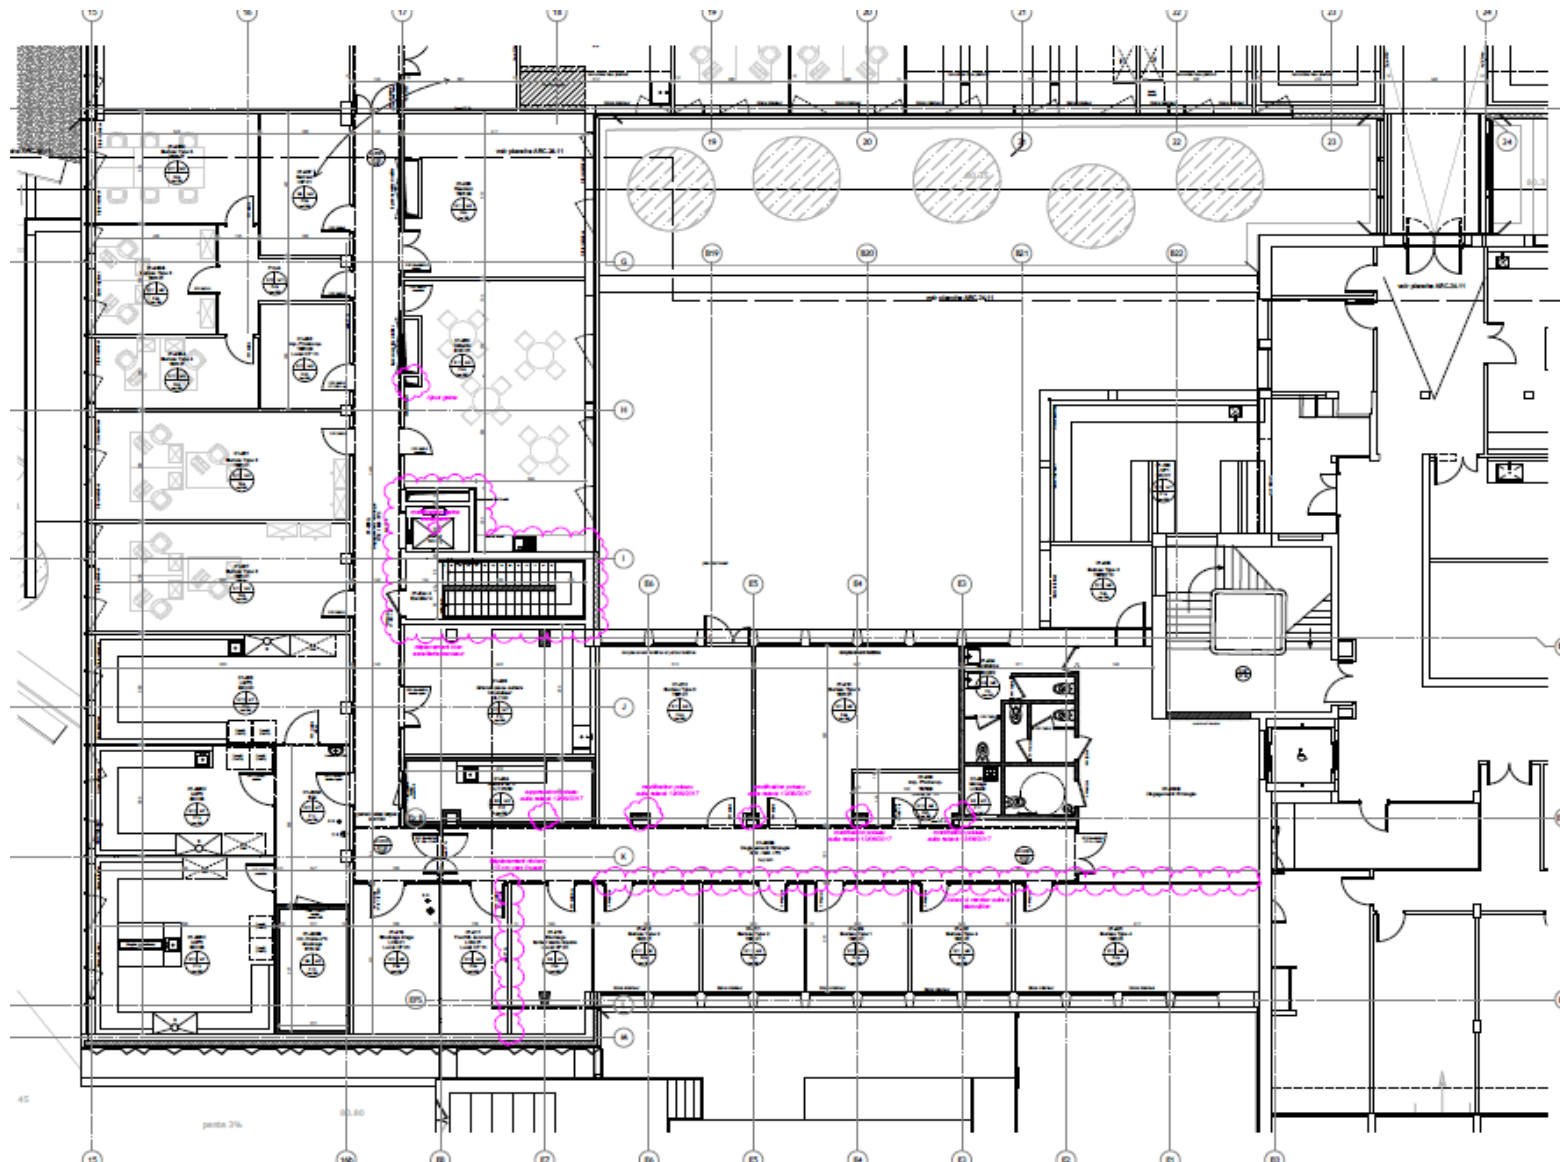
| Diagnostic | Type | Propriétaire | Client | Mission | Niveau | Bat | Date | Annexe du Rapport | Indice |
|---|---|---|---|---|---|---|---|---|---|
| Amiante | DAAT | CNRS | 05 | 49 | Tout étage | 23-24 | 10/12/2025 | RP-DIM-25-0401 | 0 |
