**DEMANDEUR.EUSE :** Ecole nationale supérieure d'architecture  
et de paysage

Ce rapport d'intervention a pour objectif de détailler les différentes caractéristiques de l'affaire et de récapituler les réseaux localisés sur le site ainsi que les problématiques rencontrées.

**Numéro d'affaire :** 26-2038      **Date d'intervention :** 25/05/2026  
**N° de DT :** 2026051300095L  
**Adresse du chantier :** Résidence Thouars, 28 Avenue de la Marne  
**Commune :** Talence 33400  
**Responsable de l'affaire :** Metzger MOMBO MOUKETO  
**Coordonnées :** metzger.mombo-mouketo@adre-reseaux.fr  
**Type d'intervention :** Investigations complémentaires  
**Type de réseaux détectés :** Tous réseaux      **Marquage :** Temporaire

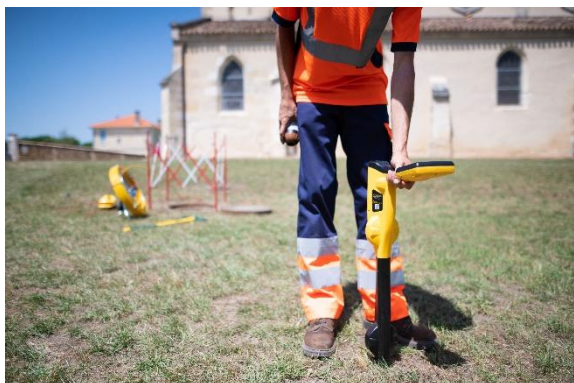
Figure 1 : Détecteur électromagnétique Vivax vLocPro3

La détection de champs électromagnétique permet de réceptionner en surface les signaux renvoyés par les différents matériaux conducteurs, à l'aide d'une induction de champs électromagnétique : câbles électrique ou téléphonique, conduite en acier ou en fonte ce qui représente environ 70 % du patrimoine enterré.

L'avantage de cet outil est que son fonctionnement est indépendant de la nature du sol et de l'état de surface. L'inconvénient est qu'il ne peut repérer que des matériaux conducteurs de courant.

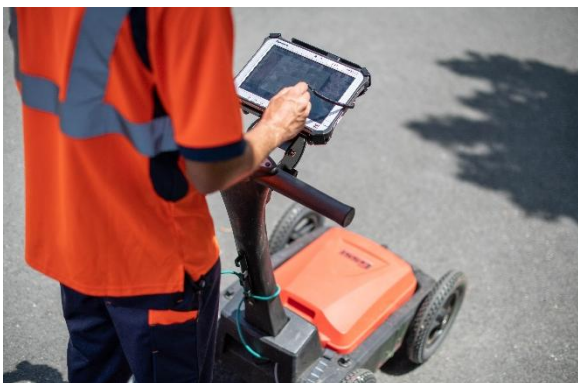
Figure 2 : Géoradar GSSI DF 300-800

Le radar géologique permet de localiser tout élément dont la nature est différente du sol en place (vide, bloc béton, cavité, canalisation...) mais sera fortement dépendant de la nature du sol. Par exemple, un sol argileux humide sera peu propice à la détection de réseaux enterrés au géoradar à partir de 1 mètre.

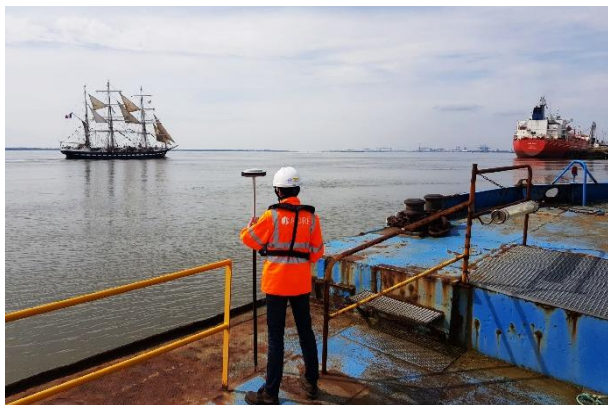
Image 3 : Récepteur GNSS

Les récepteurs GNSS permettent d'obtenir une précision centimétrique. Ils sont reliés au réseau Teria afin d'utiliser une méthode de positionnement en temps réel appelé NRTK (généralement abrégée en RTK). Ces types de GPS permettent de capter l'ensemble des constellations satellites se trouvant en orbite autour de la Terre (GPS, Glonass, Beidou...). Ces appareils permettent de relever dans tous les systèmes de coordonnées existant. Le système légal utilisé en France est le RGF 93 ou le conique conforme 9 zones.

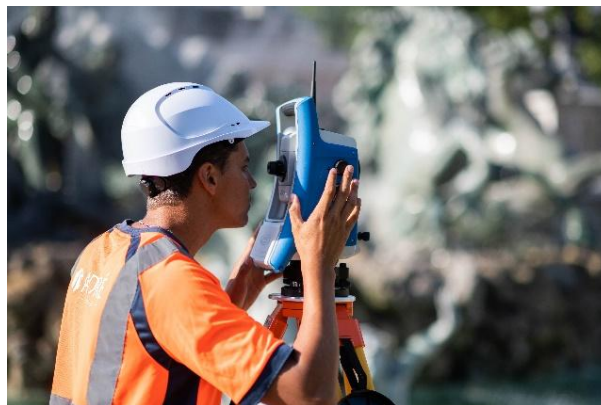
Image 4 : Station Totale robotisée

La station totale robotisée est un théodolite muni d'un distance-mètre et d'un processeur afin d'être automatisée. Ce dispositif permet de mesurer les angles horizontaux et verticaux ainsi que les distances. Elles fonctionnent grâce à un pilotage radio et d'un système de suivi et de recherche automatique du prisme. Ce type de station permet d'obtenir une précision centimétrique.

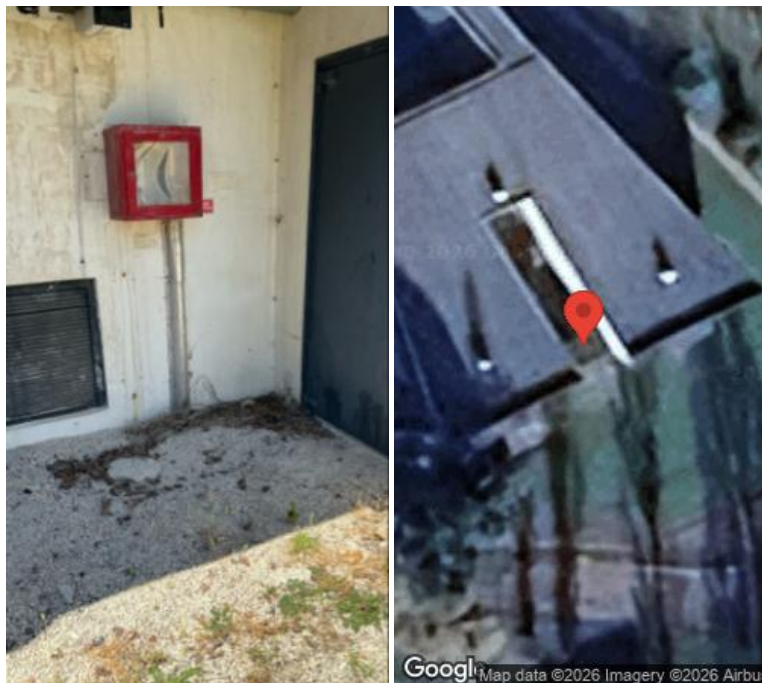
Aucun signal n'a été détecté au niveau de la vanne de gaz abandonnée. Un tracé en classe C a donc été reporté sur le terrain.

| OUVRAGE | Remarque |
|---|---|
| Gaz | De la classe C abandonné retracé à la suite d'un mauvais signal radar. |

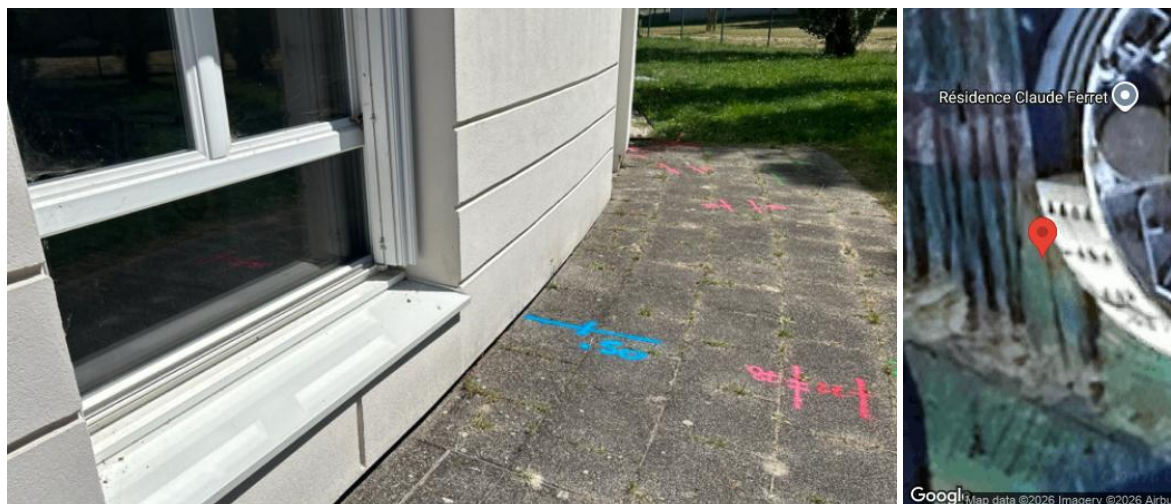
Le réseau d'AEP n'a pas été mis en évidence par le géoradar. L'alimentation de la résidence, issue du Cours de la Libération, a été positionnée en classe C conformément aux éléments disponibles.

| OUVRAGE | Remarque |
|---|---|
| Adduction en Eau Potable | Alimentation non trouvée, une classe C partant de la laverie vers l'entrée de l'école a été retracé. |

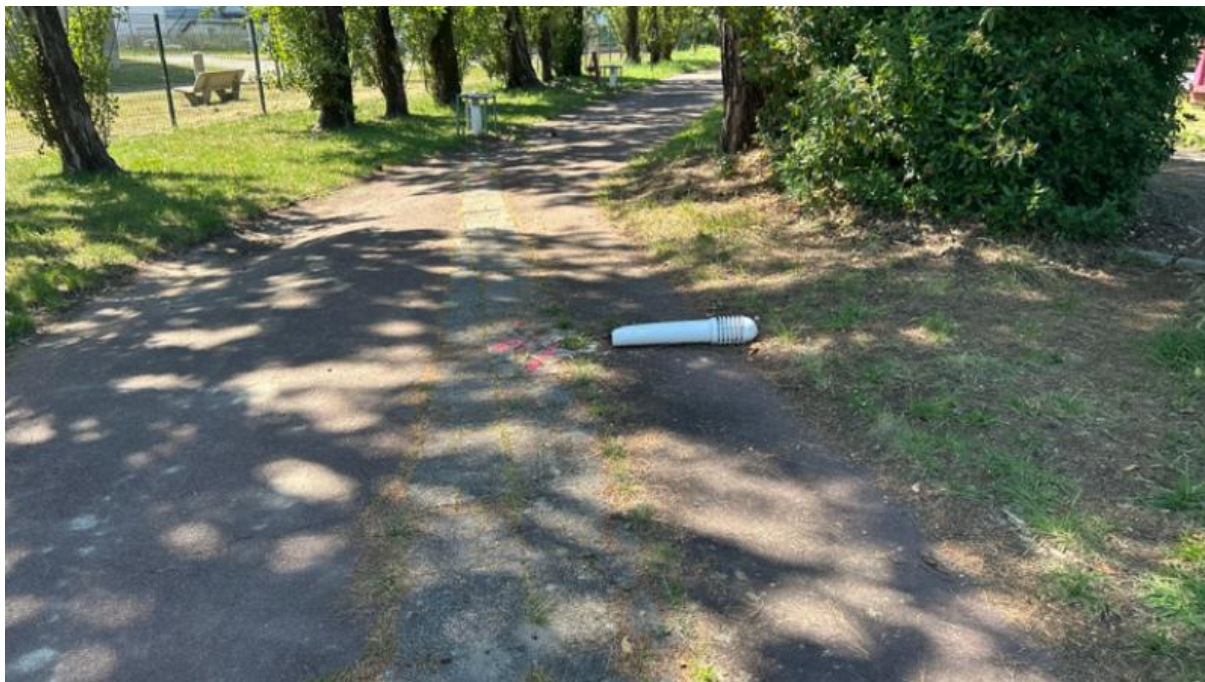
Éclairage endommagé.

| OUVRAGE | Remarque |
|---|---|
| Eclairage Public | Quelques éclairages pour piétons sont endommagés de la résidence vers l'entrée de l'école. |
