# DOSSIER TECHNIQUE AMIANTE (DTA)

| Immeuble : | CENTRE DES FINANCES PUBLIQUES - VERDUN |
| Référence du présent DTA | 18363616/S2.1.2.DTA |

**Document établi ou mis à jour par :** BUREAU VERITAS EXPLOITATION - Richard TOURNEBISE

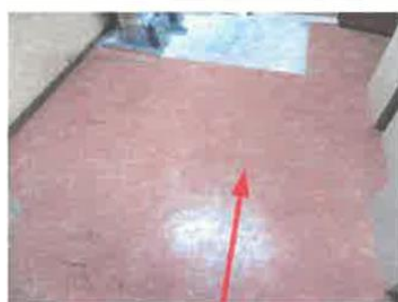
**Planche de repérage** (la planche de repérage est indissociable du rapport)

Dalles de sol rouges et collées amiantées

| Site : CENTRE DES FINANCES PUBLIQUES - VERDUN | Adresse : RUE ROLAN DORGELES 55100 VERDUN | Localisation : Bâtiment / 2ème Etage |
