## Rapport de repérage du plomb avant travaux

| Numéro de rapport | DIRPJJ_23620468 P |
| Adresse de l'immeuble | 53 rue de verdun 85000 LA ROCHE-SUR-YON |

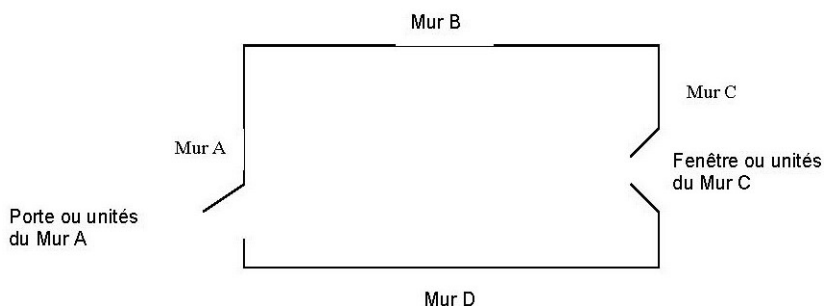
Afin de faciliter la localisation des mesures, l'auteur du constat divise chaque local en plusieurs zones qu'il identifie sur le croquis. Ces zones correspondent généralement aux différentes faces du local.

Selon la convention établie, une lettre est attribuée à chaque « zone » du local (A, B, C et D). On appelle « zone A » le mur par lequel on accède au local. Les zones suivantes sont désignées dans le sens horaire.

Chaque unité de repérage (porte, fenêtre, ...) est associée à une « zone ».
