# Pré-Rapport du 28/01/2026 de la mission de repérage du plomb avant travaux dans un immeuble bâti

(Selon Norme NF X 46-035 de Juin 2021)

UPEC PARIS XIII - 61 avenue du Général de Gaulle  
94000 CRETEIL CEDEX 10

Référence du dossier : 2512CIDMA  
- B11492000000029

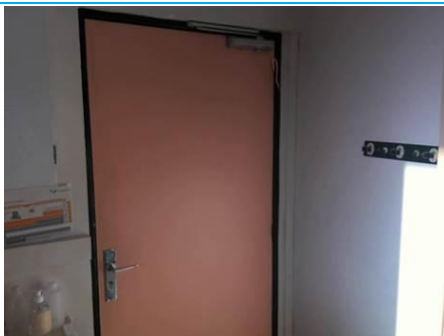
| | <p>Photo n° PhPb001<br/>Localisation : R+3 - P3 305<br/>UD : porte (bati)<br/>Type de dégradation : NC - Substrat : metal - Revêtement : peinture -<br/>Mesure : 0,87</p> |

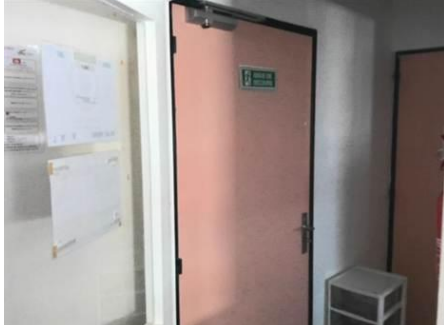
| | <p>Photo n° Ph<br/>Localisation : R+3 - P2 SAS<br/>UD : porte (ouvrant)<br/>Type de dégradation : Non dégradé - Substrat : metal - Revêtement :<br/>peinture - Mesure : 2,28</p> |

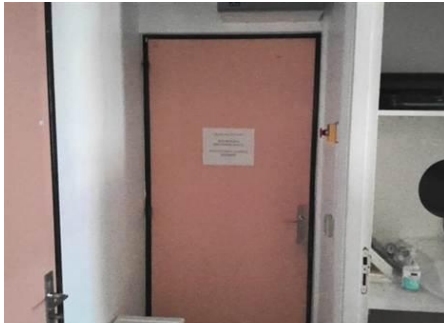
| | <p>Photo n° PhPb003<br/>Localisation : R+3 - P2 SAS<br/>UD : porte 2 (ouvrant)<br/>Type de dégradation : Non dégradé - Substrat : bois - Revêtement : peinture<br/>- Mesure : 1,73</p> |
