# Rapport de repérage amiante avant travaux sur enrobés

USID - BA118  
LC 9  
1061, Avenue du col Rozanoff  
40118 MONT DE MARSAN (France)

**Référence du dossier :** 2210CNABO-  
UDISD-Mont-De-Marsan-LC9

**Travaux sur l'enrobé autour du bâtiment**

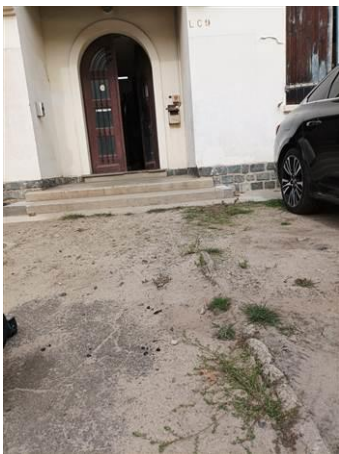
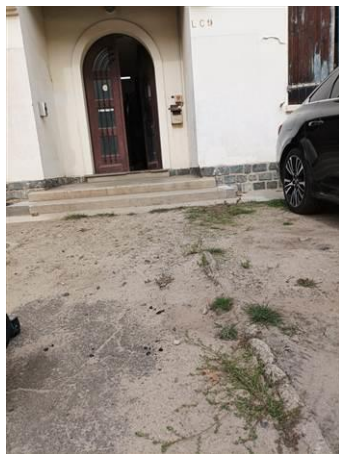
| IDENTIFICATION DU CAROTTAGE : Carotte 01 | | |

| IDENTIFICATION DU CAROTTAGE : Carotte 01 | | |
|---|---|---|
| | CP / Commune : 40192 Mont De Marsan<br>RD / Voie : Accès / Entrée Bâtiment<br>PR / Position : | Précision :<br>Coordonnées Géo X :<br>Coordonnées Géo Y : |
| | Date : 19/10/2022<br>Epaisseur totale : 3 | Epaisseur des couches :<br>Couche 01 : 3 cm |
| Couche 01 | Oui ADA + ANP<br>Amiante non détecté | Oui<br><50 mg/kg |

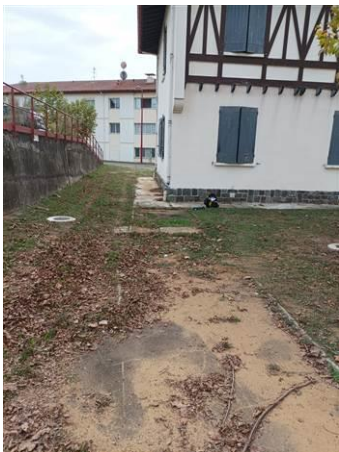
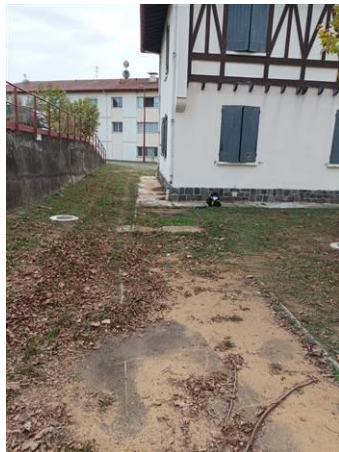
| IDENTIFICATION DU CAROTTAGE : Carotte 02 | | |

| IDENTIFICATION DU CAROTTAGE : Carotte 02 | | |
|---|---|---|
| | CP / Commune : 40192 Mont De Marsan<br>RD / Voie : Derrière Bâtiment<br>PR / Position : | Précision :<br>Coordonnées Géo X :<br>Coordonnées Géo Y : |
| | Date : 19/10/2022<br>Epaisseur totale : 3 | Epaisseur des couches :<br>Couche 01 : 3 cm |
| Couche 01 | Oui ADA + ANP<br>Amiante non détecté | Oui<br><50 mg/kg |

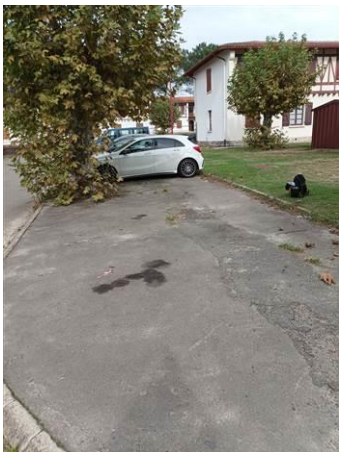
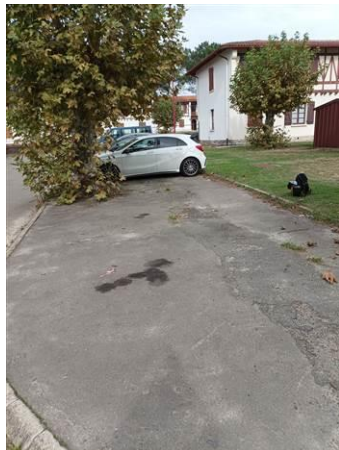
| IDENTIFICATION DU CAROTTAGE : Carotte 03 | | |

| IDENTIFICATION DU CAROTTAGE : Carotte 03 | | |
|---|---|---|
| | CP / Commune : 40192 Mont De Marsan<br>RD / Voie : Parking bâtiment<br>PR / Position : | Précision :<br>Coordonnées Géo X :<br>Coordonnées Géo Y : |
| | Date : 19/10/2022<br>Epaisseur totale : 5 | Epaisseur des couches :<br>Couche 01 : 5 cm |
| Couche 01 | Oui ADA + ANP<br>Amiante non détecté | Oui<br><50 mg/kg |
