# DOSSIER TECHNIQUE AMIANTE (DTA)

**DGAC-Aix en Provence\_CRNA-SE**

1 rue Vincent Auriol 13100 Aix en Provence

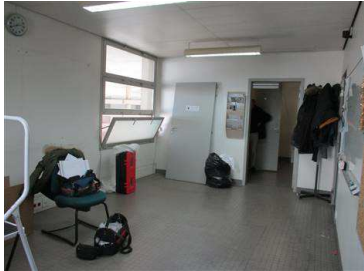
| Localisation | Identifiant + Description | Photo |
|---|---|---|
| 3ème étage - Salle de réunion | <u>Identifiant:</u> M001<br><u>Réf. prélèvement:</u> P001<br><u>Description:</u> Colle de carrelage<br><u>Composant de la construction:</u> 5 - Planchers et planchers techniques - Revêtements de sols<br><u>Partie à sonder:</u> Colle de carrelage<br><u>Localisation sur croquis :</u> 001<br><u>Sondage :</u> Fractionnement | |

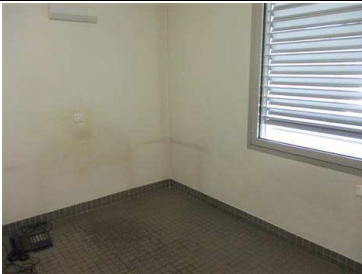
| Localisation | Identifiant + Description | Photo |
|---|---|---|
| 3ème étage - Cuisine | <u>Identifiant:</u> M002<br><u>Réf. prélèvement:</u> P002<br><u>Description:</u> Colle de plinthes<br><u>Composant de la construction:</u> 3 - Parois verticales intérieures -<br>Revêtements de murs, poteaux, cloisons, gaines, coffres<br><u>Partie à sonder:</u> Colle de carrelage<br><u>Localisation sur croquis :</u> 002<br><u>Sondage :</u> Fractionnement | |

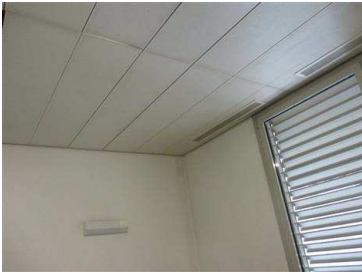
| Localisation | Identifiant + Description | Photo |
|---|---|---|
| 3ème étage - Salle de réunion | <u>Identifiant:</u> M003<br><u>Réf. prélèvement:</u> P003<br><u>Description:</u> Joint entre panneaux<br><u>Composant de la construction:</u> 4 - Plafonds et faux plafonds - Faux plafonds<br><u>Partie à sonder:</u> Joint entre panneaux<br><u>Localisation sur croquis :</u> 003<br><u>Sondage :</u> Fractionnement | |

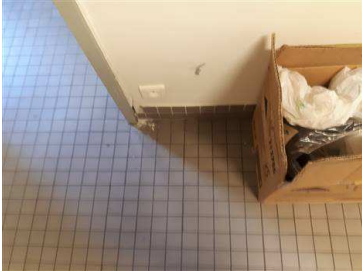
| Localisation | Identifiant + Description | Photo |
|---|---|---|
| | <u>Identifiant:</u> M004<br><u>Réf. prélèvement:</u> P004<br><u>Description:</u> Joint d'étanchéité entre menuiserie et structure porte<br><u>Composant de la construction:</u> 2 - Parois verticales intérieures<br><u>Partie à sonder:</u> Joint d'étanchéité entre menuiserie et structure<br><u>Localisation sur croquis :</u> 004<br><u>Sondage :</u> Fractionnement | |

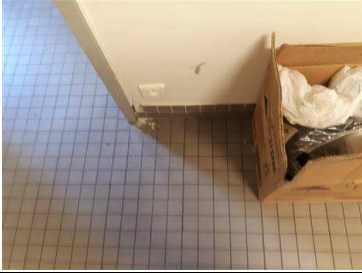
| Localisation | Identifiant + Description | Photo |
|---|---|---|
| 3ème étage - Cuisine | <u>Identifiant:</u> M005<br><u>Réf. prélèvement:</u> P005<br><u>Description:</u> Peinture décorative (pailletées, gouttelettes, ...)<br><u>Composant de la construction:</u> 3 - Parois verticales intérieures -<br>Revêtements de murs, poteaux, cloisons, gaines, coffres<br><u>Partie à sonder:</u> Peinture décorative (pailletées, gouttelettes, ...)<br><u>Localisation sur croquis :</u> 005<br><u>Sondage :</u> Fractionnement | |

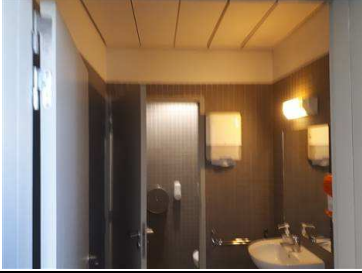
| Localisation | Identifiant + Description | Photo |
|---|---|---|
| 3ème étage - Sanitaires 1 | <u>Identifiant:</u> M006<br><u>Réf. prélèvement:</u> P006<br><u>Description:</u> Colle de faïence<br><u>Composant de la construction:</u> 3 - Parois verticales intérieures -<br>Revêtements de murs, poteaux, cloisons, gaines, coffres<br><u>Partie à sonder:</u> Colle de faïence<br><u>Localisation sur croquis :</u> 006<br><u>Sondage :</u> Fractionnement | |

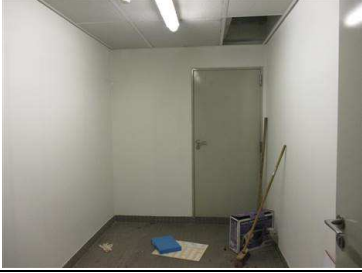
| Localisation | Identifiant + Description | Photo |
|---|---|---|
| 3ème étage - Vestiaires | <u>Identifiant:</u> M007<br><u>Réf. prélèvement:</u> P007<br><u>Description:</u> Panneau et plaque<br><u>Composant de la construction:</u> 4 - Plafonds et faux plafonds - Faux plafonds<br><u>Partie à sonder:</u> Panneau et plaque<br><u>Localisation sur croquis :</u> 007<br><u>Sondage :</u> Fractionnement | |

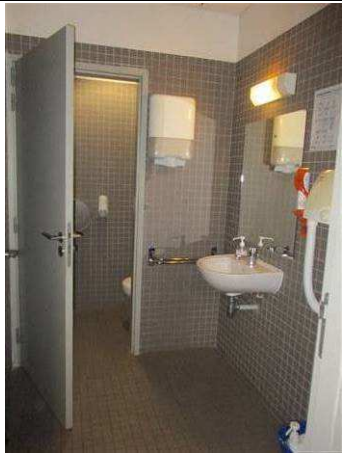
| Localisation | Identifiant + Description | Photo |
|---|---|---|
| 3ème étage -<br>Sanitaires 1 | <u>Identifiant:</u> M008<br><u>Réf. prélèvement:</u> P008<br><u>Description:</u> Enduit à base de plâtre projeté<br><u>Composant de la construction:</u> 3 - Parois verticales intérieures - Murs et cloisons maçonnés<br><u>Partie à sonder:</u> Enduit à base de plâtre projeté<br><u>Localisation sur croquis :</u> 008<br><u>Sondage :</u> Fractionnement | |

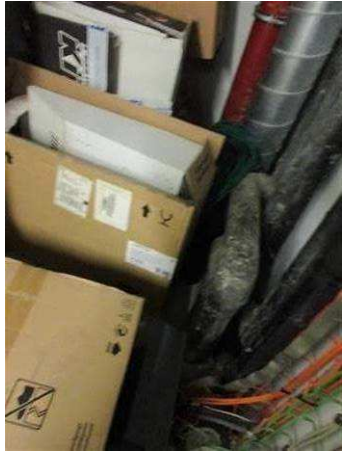
| Localisation | Identifiant + Description | Photo |
|---|---|---|
| 3ème étage -<br>Vestiaires | <u>Identifiant:</u> M009<br><u>Réf. prélèvement:</u> P009<br><u>Description:</u> Ragréage<br><u>Composant de la construction:</u> 5 - Planchers et planchers techniques - Revêtements de sols<br><u>Partie à sonder:</u> Ragréage<br><u>Localisation sur croquis :</u> 009<br><u>Sondage :</u> Fractionnement | |
