# RAPPORT DE MISSION DE REPERAGE DES MATERIAUX ET PRODUITS CONTENANT DE L'AMIANTE AVANT REALISATION DE TRAVAUX

Adresse : CDC POITIERS  
14 Boulevard de Chasseigne  
86036 POITIERS CEDEX

Organisme : **QUALICONSULT IMMOBILIER**

Création du document

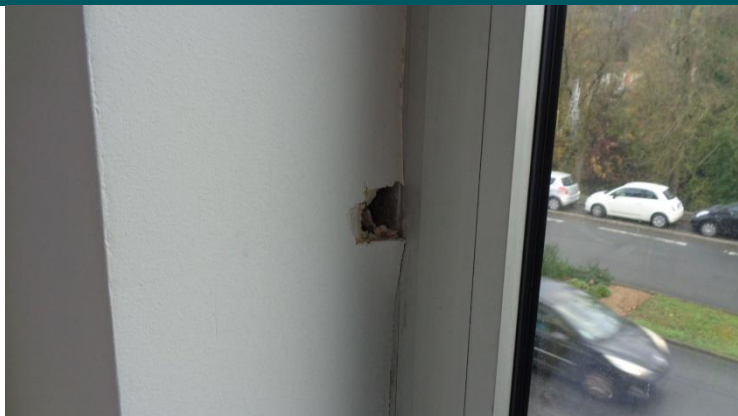
**PRELEVEMENT : P001**  
**OUVRAGE**

| Pièce ou local | Localisation | Matériau ou produit |
|---|---|---|
| 1er - Salle 11 R | Cloisons et doublage sèches | Enduit de jointoiment entre plaques de plâtre + Peinture |

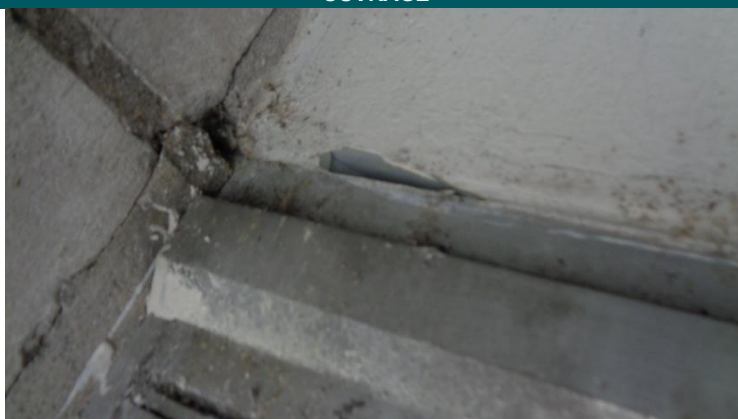
**PRELEVEMENT : P002**  
**OUVRAGE**

| Pièce ou local | Localisation | Matériau ou produit |
|---|---|---|
| 1er - Salle 11 R | Menuiseries extérieures | Joints d'étanchéité entre menuiserie extérieur |

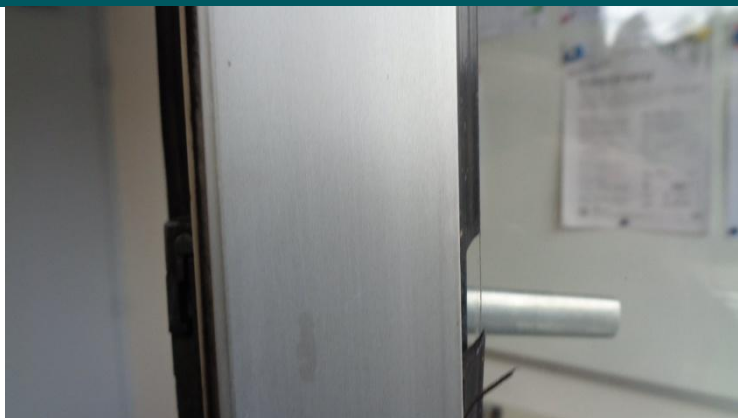
**PRELEVEMENT : P003**  
**OUVRAGE**

| Pièce ou local | Localisation | Matériau ou produit | |
|---|---|---|---|
| 1er - Salle 11 R | Menuiseries extérieures | Battant mastic vitré Joint Noir | <b>ABSENCE D'AMIANTE :</b> |

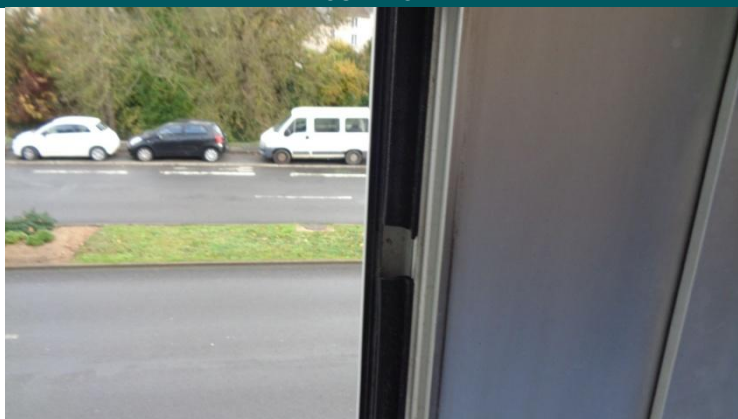
**PRELEVEMENT : P004**  
**OUVRAGE**

| Pièce ou local | Localisation | Matériau ou produit | |
|---|---|---|---|
| 1er - Salle 11 R | Menuiseries extérieures | Dormant Joint Noir | <b>ABSENCE D'AMIANTE :</b> |

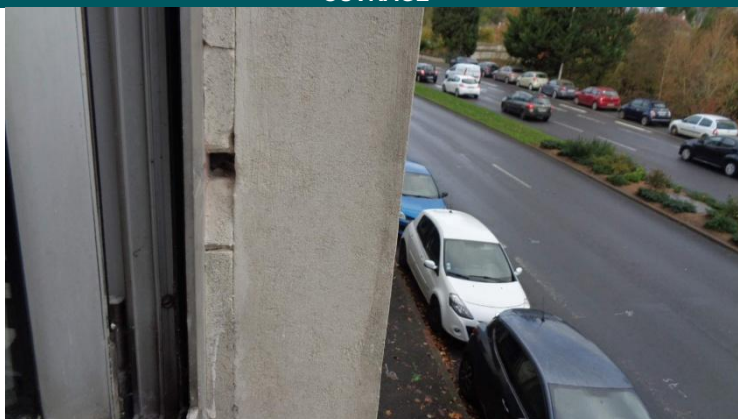
**PRELEVEMENT : P005**  
**OUVRAGE**

| Pièce ou local | Localisation | Matériau ou produit | |
|---|---|---|---|
| 1er - Salle 11 R | Façades lourdes y compris poteaux | Enduits extérieurs - Crépis | <b>ABSENCE D'AMIANTE :</b> |

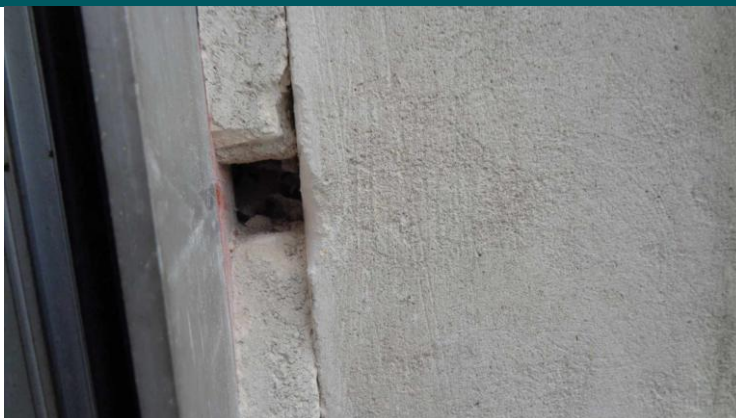
**PRELEVEMENT : P006**  
**OUVRAGE**

| Pièce ou local | Localisation | Matériau ou produit | |
|---|---|---|---|
| 1er - Salle 11 R | Menuiseries extérieures | Joints d'étanchéité entre menuiserie et structure | <b>ABSENCE D'AMIANTE :</b> |

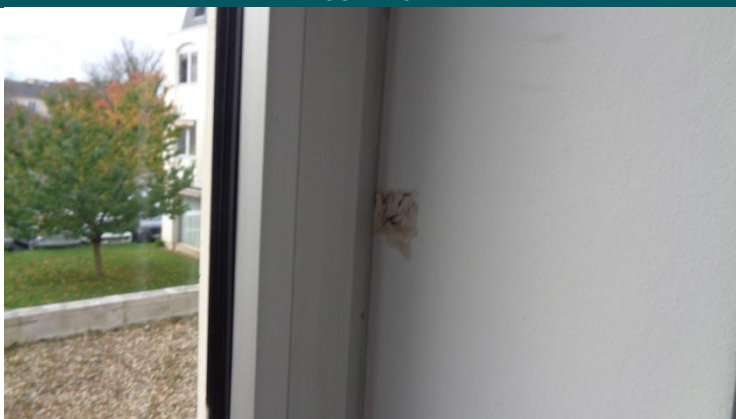
**PRELEVEMENT : P007**  
**OUVRAGE**

| Pièce ou local | Localisation | Matériau ou produit | |
|---|---|---|---|
| 1er - Bureau 10 C | Cloisons sèches (assemblées, préfabriquées) | Enduit de jointoiement entre plaques de plâtre + Peinture | <b>PRESENCE D'AMIANTE :</b> |

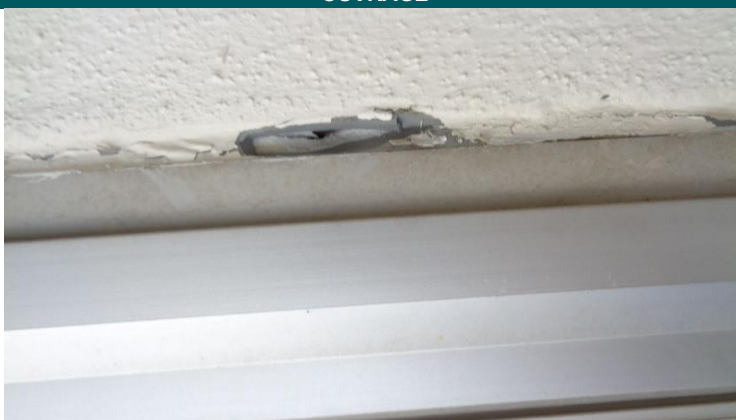
**PRELEVEMENT : P008**  
**OUVRAGE**

| Pièce ou local | Localisation | Matériau ou produit | |
|---|---|---|---|
| 1er - Bureau 10 C | Menuiseries extérieures | Joints d'étanchéité entre menuiserie extérieur | <b>ABSENCE D'AMIANTE :</b> |

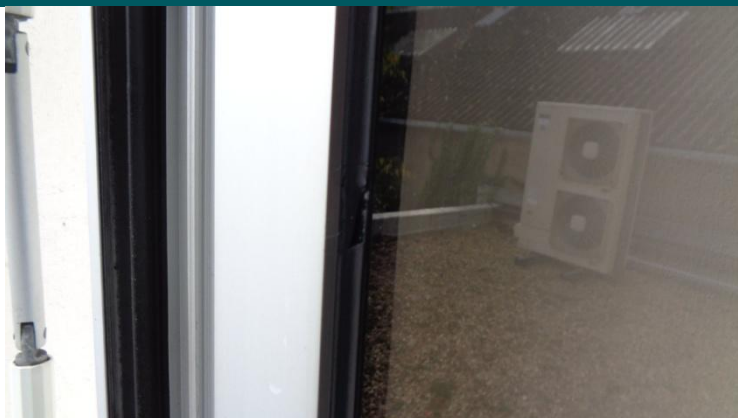
**PRELEVEMENT : P009**  
**OUVRAGE**

| Pièce ou local | Localisation | Matériau ou produit | ABSENCE D'AMIANTE : |
| 1er - Bureau 10 C | Menuiseries extérieures | Battant mastic vitré Joint Noir | |

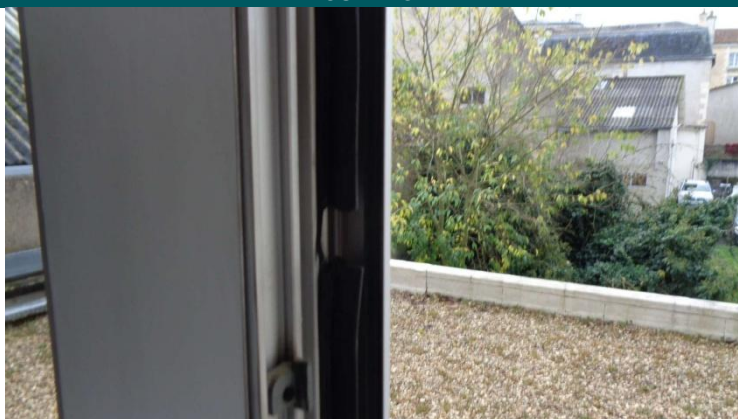
**PRELEVEMENT : P010**  
**OUVRAGE**

| Pièce ou local | Localisation | Matériau ou produit | ABSENCE D'AMIANTE : |
| 1er - Bureau 10 C | Menuiseries extérieures | Dormant Joint Noir | |

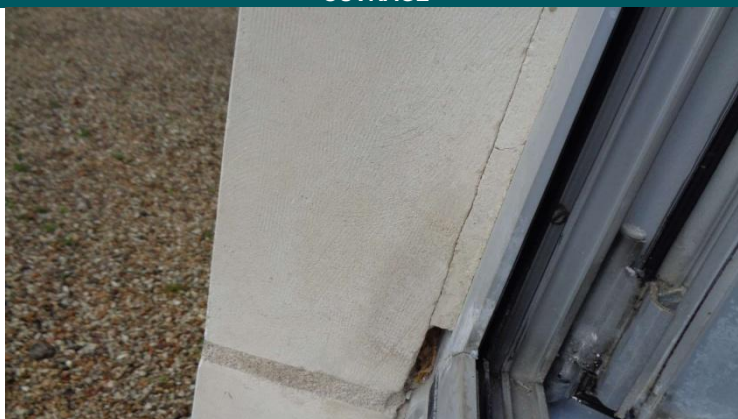
**PRELEVEMENT : P011**  
**OUVRAGE**

| Pièce ou local | Localisation | Matériau ou produit | ABSENCE D'AMIANTE : |
| 1er - Bureau 10 C | Façades lourdes y compris poteaux | Enduits extérieurs - Crépis | |

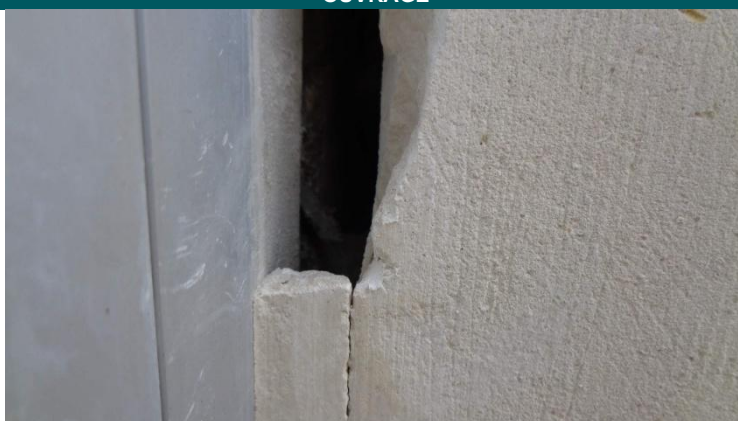
**PRELEVEMENT : P012**  
**OUVRAGE**

| Pièce ou local | Localisation | Matériau ou produit | |
|---|---|---|---|
| 1er - Bureau 10 C | Menuiseries extérieures | Joints d'étanchéité entre menuiserie et structure | <b>ABSENCE D'AMIANTE :</b> |

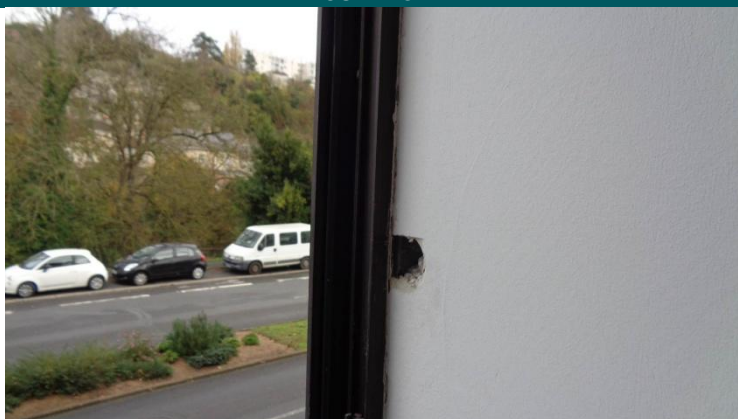
**PRELEVEMENT : P013**  
**OUVRAGE**

| Pièce ou local | Localisation | Matériau ou produit | |
|---|---|---|---|
| 1er - Salle BR | Cloisons sèches (assemblées, préfabriquées) | Enduit de jointoiement entre plaques de plâtre + Peinture | <b>ABSENCE D'AMIANTE :</b> |

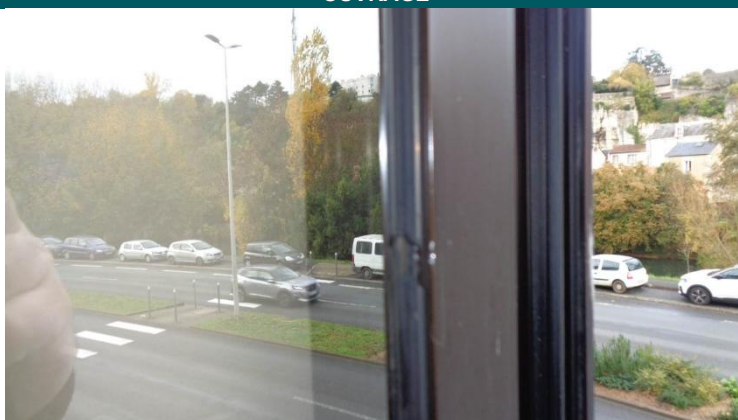
**PRELEVEMENT : P014**  
**OUVRAGE**

| Pièce ou local | Localisation | Matériau ou produit | |
|---|---|---|---|
| 1er - Salle BR | Menuiseries extérieures | Battant mastic vitré Joint Noir | <b>ABSENCE D'AMIANTE :</b> |
