## Rapport de repérage du plomb avant travaux

| Numéro de rapport | <b>28974514 - PLOMB P</b> |
| Adresse de l'immeuble | <b>Musée de l'Impératrice<br/>Place Du Général de Gaulle 77300 FONTAINEBLEAU</b> |

Références de l'ordre de mission : **MUSEE IMPERATRICE**

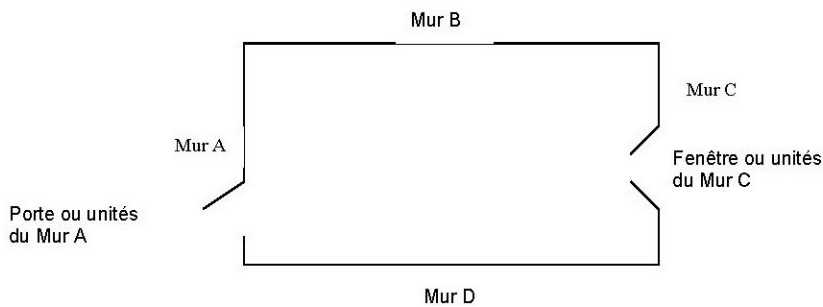
Selon la convention établie, une lettre est attribuée à chaque « zone » du local (A, B, C et D). On appelle « zone A » le mur par lequel on accède au local. Les zones suivantes sont désignées dans le sens horaire.

Chaque unité de repérage (porte, fenêtre, ...) est associée à une « zone ».
