# Rapport de mission de repérage des matériaux et produits contenant de l'amiante avant réalisation de travaux dans un immeuble bâti

9 PLACE DU GENERAL DE GAULLE  
45000 ORLEANS

**Référence du dossier :** 2511CCEAN -  
BI12960000002719

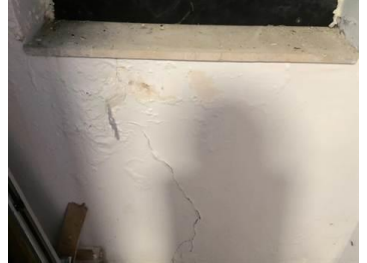
| N° Composant*1 | Localisation | Parties d'ouvrages ou composants de la construction inspectées | Descriptif | N° Prélèvement(s) | Conclusion (justification) |
|---|---|---|---|---|---|
| ZPSO-001 | 5ème étage - SANITAIRE | 3 - Parois verticales intérieures - Murs et cloisons maçonnés - Enduit à base de plâtre lissé ou taloché | Allège - Enduit à base de plâtre | P001 (5ème étage - SANITAIRE) | Absence d'amiante (Après analyse en laboratoire) |

| N° de prélèvements | N° de composant *1<br>& Description opérateur | Localisation | Composant de la construction | Date du prélèvement | Résultat de l'analyse | Photo |
|---|---|---|---|---|---|---|
| P001 | <u>Identifiant:</u> ZPSO-001<br><u>Description:</u> Allège - Enduit à base de plâtre | 5ème étage - SANITAIRE | 3 - Parois verticales intérieures - Murs et cloisons maçonnés | 21/11/2025 | Absence d'amiante | |

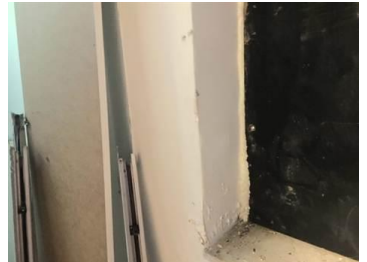
| N° Composant*1 | Localisation | Parties d'ouvrages ou composants de la construction inspectées | Descriptif | N° Prélèvement(s) | Conclusion (justification) |
|---|---|---|---|---|---|
| ZPSO-002 | 5ème étage - SANITAIRE | 3 - Parois verticales intérieures - Murs et cloisons maçonnés - Enduit à base de plâtre lissé ou taloché | Embrasure - Enduit à base de plâtre | P002 (5ème étage - SANITAIRE) | Absence d'amiante (Après analyse en laboratoire) |

| N° de prélèvements | N° de composant *1<br>& Description opérateur | Localisation | Composant de la construction | Date du prélèvement | Résultat de l'analyse | Photo |
|---|---|---|---|---|---|---|
| P002 | <u>Identifiant:</u> ZPSO-002<br><u>Description:</u> Embrasure - Enduit à base de plâtre | 5ème étage - SANITAIRE | 3 - Parois verticales intérieures - Murs et cloisons maçonnés | 21/11/2025 | Absence d'amiante | |

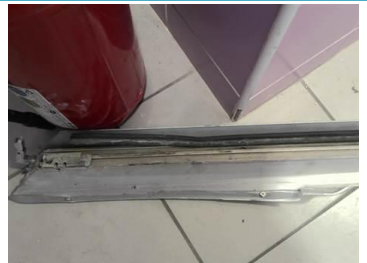
| N° Composant*1 | Localisation | Parties d'ouvrages ou composants de la construction inspectées | Descriptif | N° Prélèvement(s) | Conclusion (justification) |
|---|---|---|---|---|---|
| ZPSO-003 | 5ème étage - SANITAIRE | 2 - Parois verticales extérieures et Façades - Menuiseries extérieures - Joint d'étanchéité entre menuiserie et structure | Menuiserie - Joint d'étanchéité entre menuiserie et Vitrage | P003 (5ème étage - SANITAIRE) | Absence d'amiante (Après analyse en laboratoire) |

| N° de prélèvements | N° de composant *1<br>& Description opérateur | Localisation | Composant de la construction | Date du prélèvement | Résultat de l'analyse | Photo |
|---|---|---|---|---|---|---|
| P003 | <u>Identifiant:</u> ZPSO-003<br><u>Description:</u> Menuiserie - Joint d'étanchéité entre menuiserie et Vitrage | 5ème étage - SANITAIRE | 2 - Parois verticales extérieures et Façades - Menuiseries extérieures | 21/11/2025 | Absence d'amiante | |

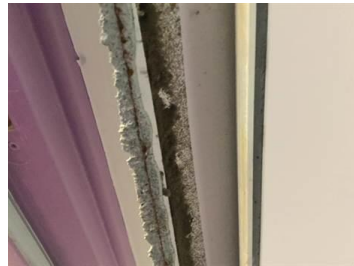
| N° Composant*1 | Localisation | Parties d'ouvrages ou composants de la construction inspectées | Descriptif | N° Prélèvement(s) | Conclusion (justification) |
|---|---|---|---|---|---|
| ZPSO-004 | 5ème étage - SANITAIRE | 2 - Parois verticales extérieures et Façades - Menuiseries extérieures - Joint d'étanchéité entre menuiserie et structure | Menuiserie - Mousse d'étanchéité entre menuiserie et structure | P004 (5ème étage - SANITAIRE) | Absence d'amiante (Après analyse en laboratoire) |

| N° de prélèvements | N° de composant *1<br>& Description opérateur | Localisation | Composant de la construction | Date du prélèvement | Résultat de l'analyse | Photo |
|---|---|---|---|---|---|---|
| P004 | Identifiant: ZPSO-004<br>Description: Menuiserie - Mousse d'étanchéité entre menuiserie et structure | 5ème étage - SANITAIRE | 2 - Parois verticales extérieures et Façades - Menuiseries extérieures | 21/11/2025 | Absence d'amiante | |

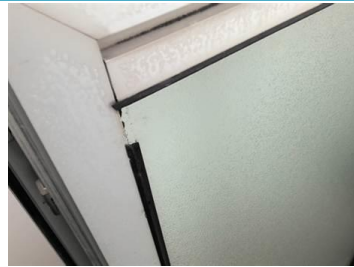
| N° Composant*1 | Localisation | Parties d'ouvrages ou composants de la construction inspectées | Descriptif | N° Prélèvement(s) | Conclusion (justification) |
|---|---|---|---|---|---|
| ZPSO-005 | 5ème étage - SANITAIRE | 2 - Parois verticales extérieures et Façades - Menuiseries extérieures - Joint de mastic de vitrage (notamment châssis aluminium) | Menuiserie - Joint de mastic de vitrage (notamment châssis aluminium) | P005 (5ème étage - SANITAIRE) | Absence d'amiante (Après analyse en laboratoire) |

| N° de prélèvements | N° de composant *1<br>& Description opérateur | Localisation | Composant de la construction | Date du prélèvement | Résultat de l'analyse | Photo |
|---|---|---|---|---|---|---|
| P005 | Identifiant: ZPSO-005<br>Description: Menuiserie - Joint de mastic de vitrage (notamment châssis aluminium) | 5ème étage - SANITAIRE | 2 - Parois verticales extérieures et Façades - Menuiseries extérieures | 21/11/2025 | Absence d'amiante | |

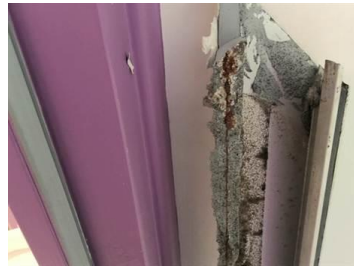
| N° Composant*1 | Localisation | Parties d'ouvrages ou composants de la construction inspectées | Descriptif | N° Prélèvement(s) | Conclusion (justification) |
|---|---|---|---|---|---|
| ZPSO-006 | 5ème étage - SANITAIRE | 2 - Parois verticales extérieures et Façades - Menuiseries extérieures - Joint d'étanchéité entre menuiserie et structure | Menuiserie - Joint d'étanchéité entre menuiserie et structure | P006 (5ème étage - SANITAIRE) | Absence d'amiante (Après analyse en laboratoire) |

| N° de prélèvements | N° de composant *1<br>& Description opérateur | Localisation | Composant de la construction | Date du prélèvement | Résultat de l'analyse | Photo |
|---|---|---|---|---|---|---|
| P006 | Identifiant: ZPSO-006<br>Description: Menuiserie - Joint d'étanchéité entre menuiserie et structure | 5ème étage - SANITAIRE | 2 - Parois verticales extérieures et Façades - Menuiseries extérieures | 21/11/2025 | Absence d'amiante | |
